INDICE:

En el informe se muestran los problemas y deficiencias detectadas en la visita de campo y se documentan mediante fotografías, para mostrar el elemento afectado para una mejor definición en el informe.

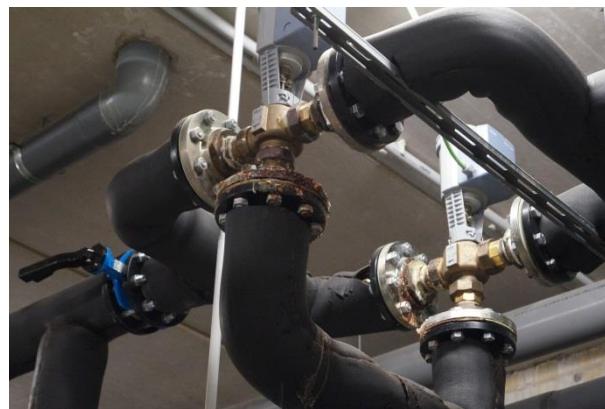
➤ **Fugas en válvulas de tres vías**

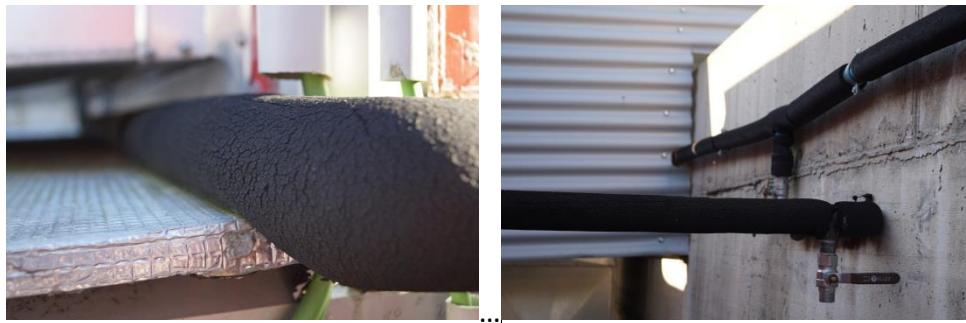
Únicamente señalar que en el exterior se han puesto coquillas o aislamientos térmicos sin protección a inclemencias meteorológicas, con lo que es necesario sustituirlas cuando se hayan deteriorado, y si es posible sustituirlas por las que llevan protección metálica exterior.

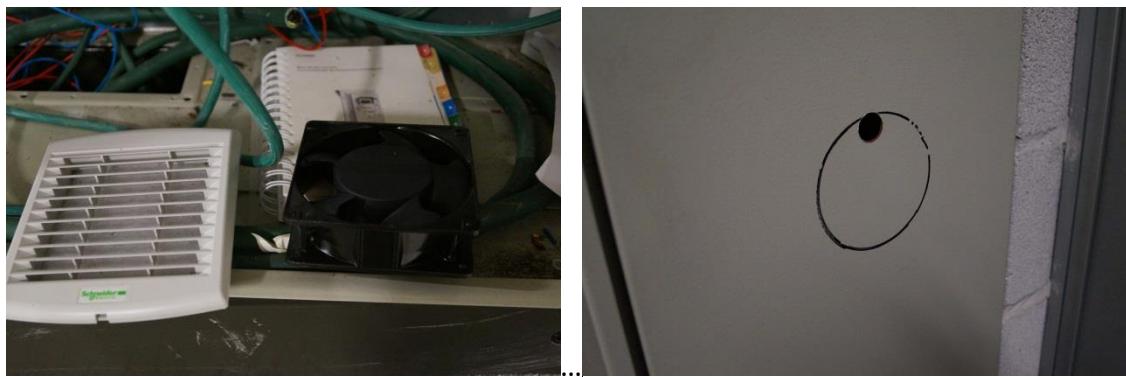
Estos variadores desprenden mucho calor y por lo tanto requieren de ventilación forzada para poder evacuarla del propio cuadro. En el cuadro de variadores se encuentra un ventilador dentro del cuadro, a expensas de ser instalado, y el día de la visita se pudo comprobar que dentro del cuadro la temperatura era muy alta. Esto deteriora los variadores y mengua su vida útil, por lo que se recomienda que se realice la instalación del ventilador lo antes posible.

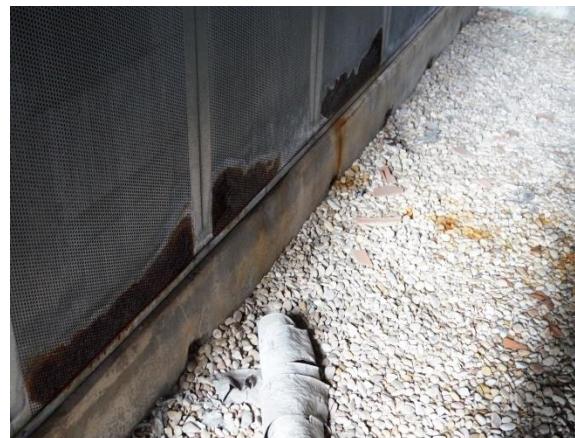
En la zona de cubierta donde está instalada la enfriadora se ha podido observar que el estado de conservación de los aislamientos de las tuberías no son para el exterior, están mal conservados con apreciación de musco en sus superficies y la estructura que protege la maquinaria presenta síntomas de corrosión, así como los paneles de insonorización.

Corrosión en elementos de la sala de la enfriadora en cubierta

Se recomienda la sustitución del calorifugado exterior de la enfriadora y el seguimiento de los refrigerantes de las máquinas que dan servicio a la zona de gimnasio.

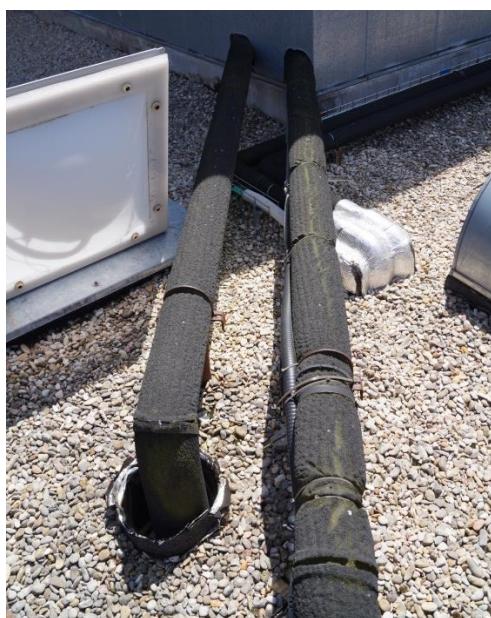
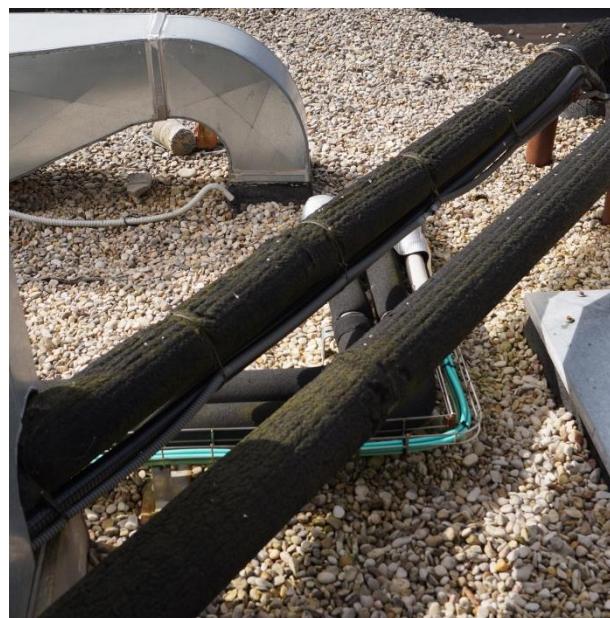
Los conductos de conducción del aire tratado están aislados con mantas de lana de roca y protección film metálico para reducir sus pérdidas y proteger el aislamiento, aunque en varios puntos se ha podido comprobar que está en mal estado, sobre todo en la planta sótano.

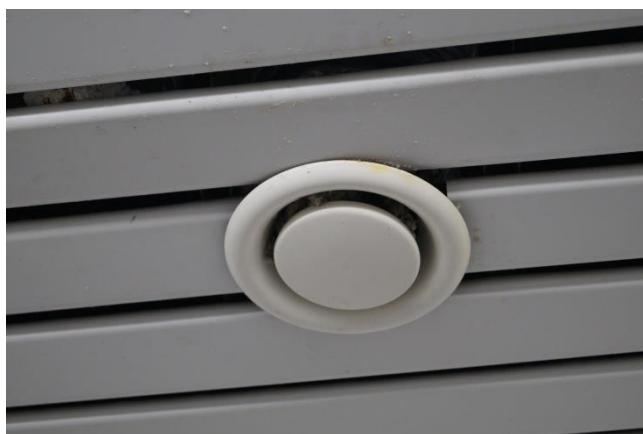
Los conductos de impulsión no se encuentran aislados en sus tramos exteriores y se puede comprobar que tienen escapes de aire de impulsión, corrosión en algunos de sus elementos y el calorifugado de la batería de calor no es el correcto para zonas exteriores y esta rigidizado dado que ha perdido todo su comportamiento mecánico con la consiguiente pérdida de calor. La impulsión se realiza en los vestuarios por la zona seca y el retorno se realiza por las zonas de generación de vapor, duchas y lavabos. En los retornos se puede comprobar que las rejillas de retorno están totalmente colmatadas de suciedad por lo que puede ser una causa de la mala ventilación que están sufriendo este edificio en estos locales y la edad de los equipos exteriores.

Se recomienda limpieza de conductos, calorifugado y estudio de cambio de equipos en los próximos 10 años.

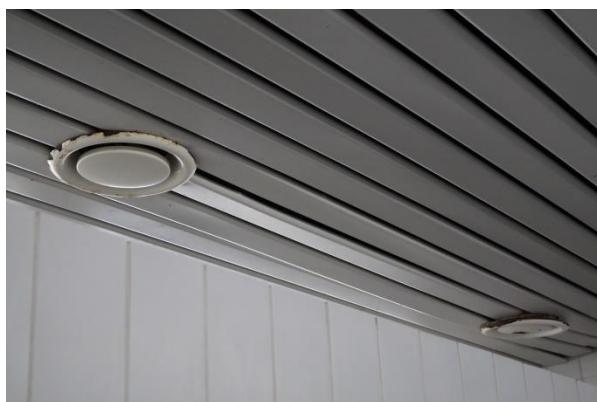
Los conductos de impulsión no se encuentran aislados en sus tramos exteriores y se puede comprobar que tienen escapes de aire de impulsión, corrosión en algunos de sus elementos y el calorifugado de la batería de calor no es el correcto para zonas exteriores y esta rigidizado dado que ha perdido todo su comportamiento mecánico con la consiguiente pérdida de calor. La impulsión se realiza en los vestuarios por la zona seca y el retorno se realiza por las zonas de generación de vapor, duchas y lavabos.

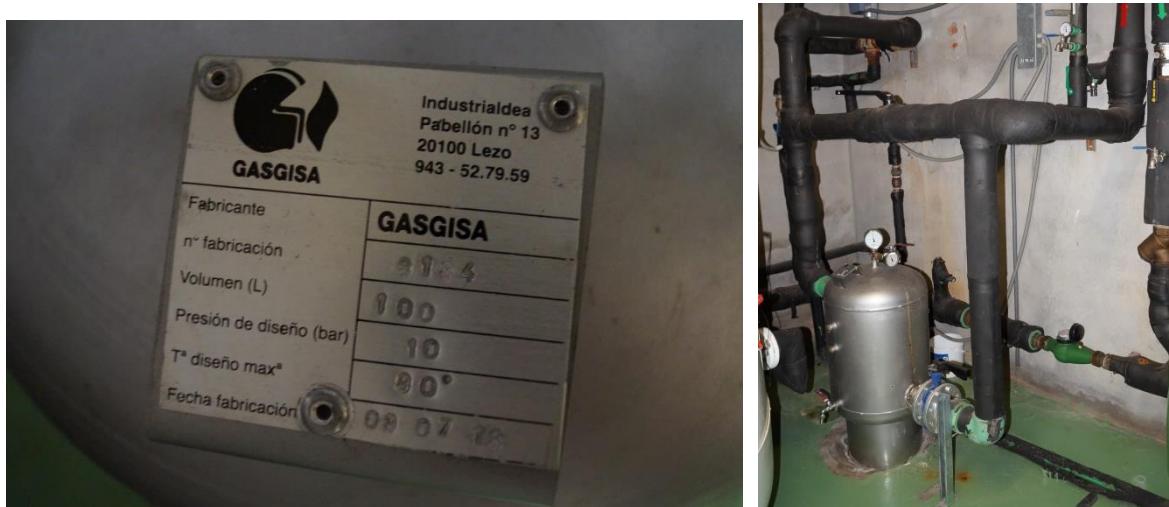
En cuanto al estado de conservación de los equipos de ACS, los acumuladores están en buen estado en cuanto al aislamiento térmico, salvo un depósito que es antiguo y se debería sustituir dada su edad y su estado de conservación con fugas y sin aislamiento en el registro del mismo. El depósito de mezcla de la marca **GASCISA** también debería ser sustituido en los próximos 10 años.

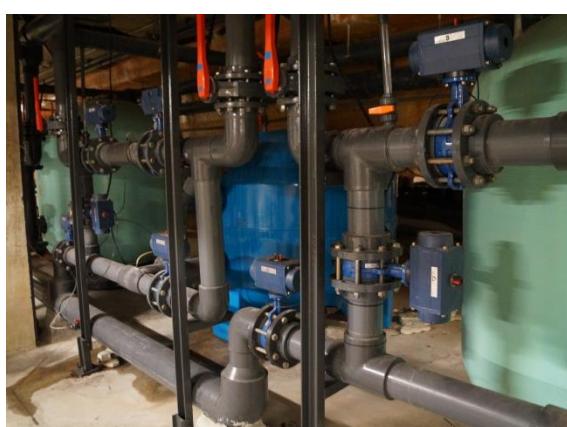
En cuanto a la depuración, los circuitos disponen de filtro de pelos antes de la entrada de las bombas de impulsión que después pasan por unos filtros de arena. Los filtros de pelos se encuentran en muy mal estado de conservación, observándose que han sufrido pérdidas, corrosión de las tapas y suciedad en sus carcásas. Los 3 filtros de arena de la piscina grande devén de ser sustituidos. Otros elementos como las electroválvulas y el compresor de las mismas y el sistema de tratamiento de aguas de piscinas se encuentran en buen estado. Los elementos de conexión y valvulería del circuito que se encuentran en buen estado.

Filtros de arena, 1 y 3 a sustituir

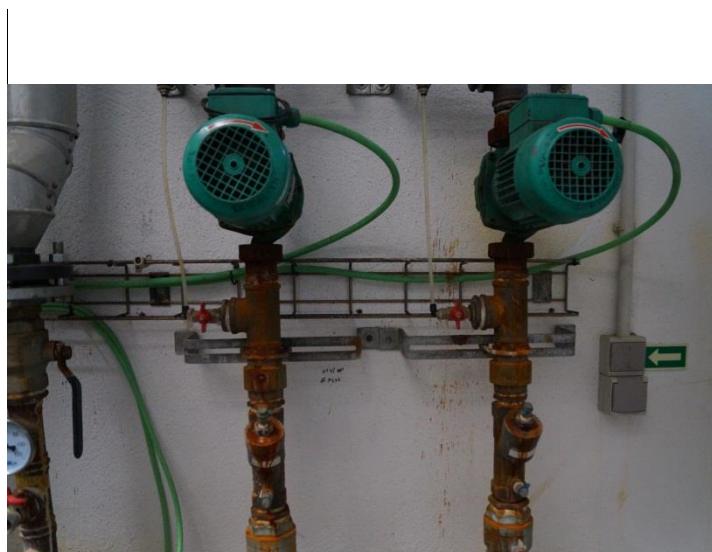
Algunos intercambiadores y elementos del circuito muestran claros síntomas de deterioro y degradación exterior. El ambiente de estas salas de instalaciones es especialmente agresivo con los elementos metálicos, de modo que se recomienda realizar tratamientos de protección y recambio de los elementos muy deteriorados.

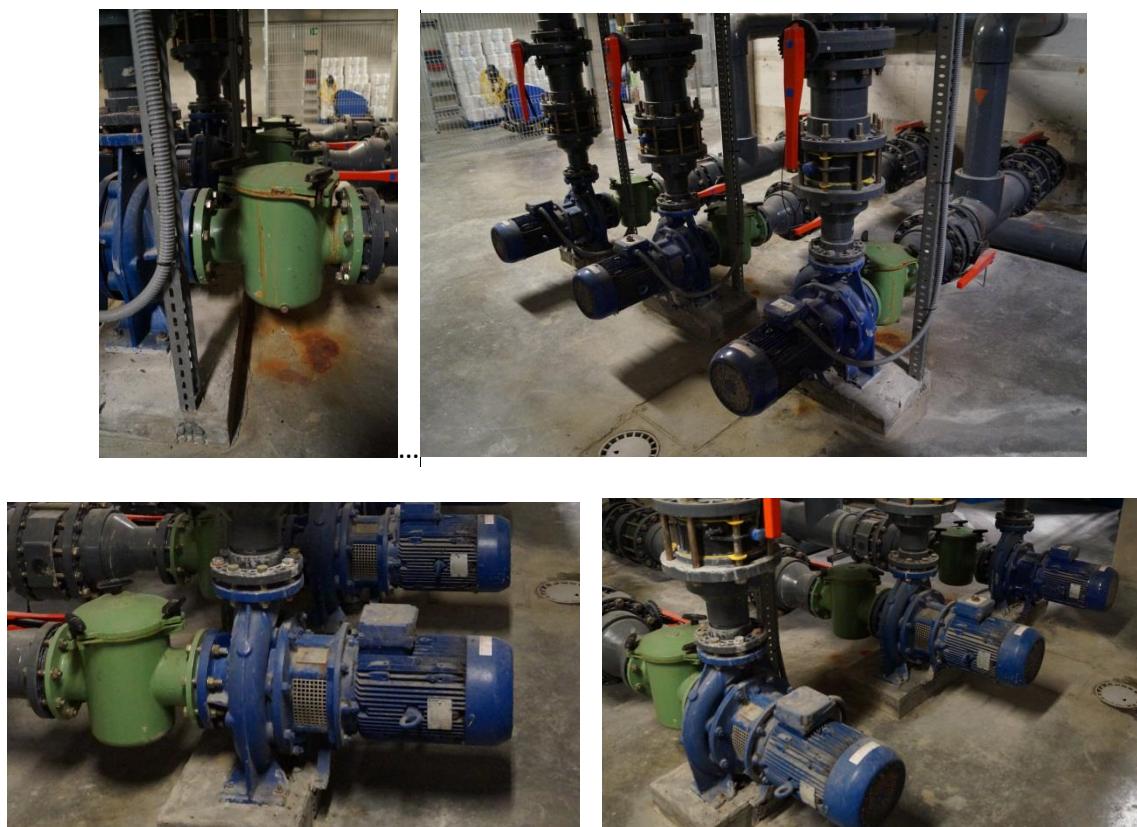
Algunos filtros de pelos han sufrido fugas y muestra oxidación en su superficie. Aparentemente las fugas se solucionaron

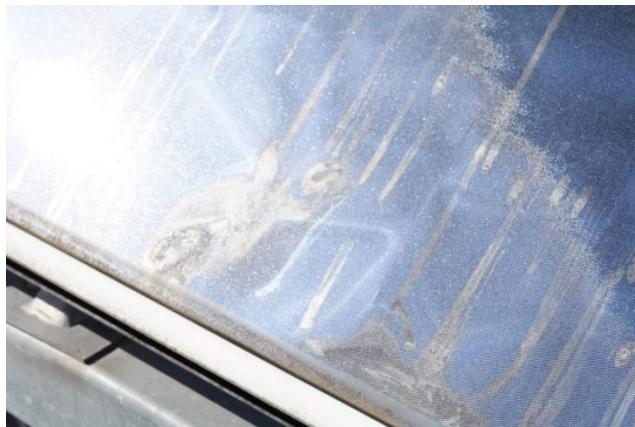
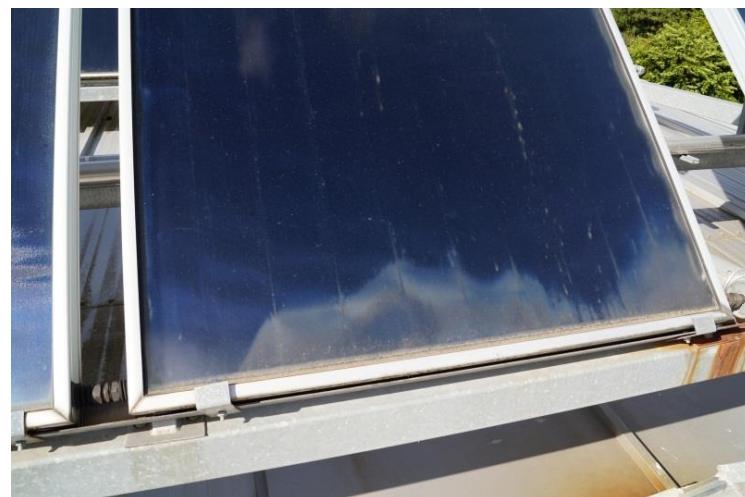
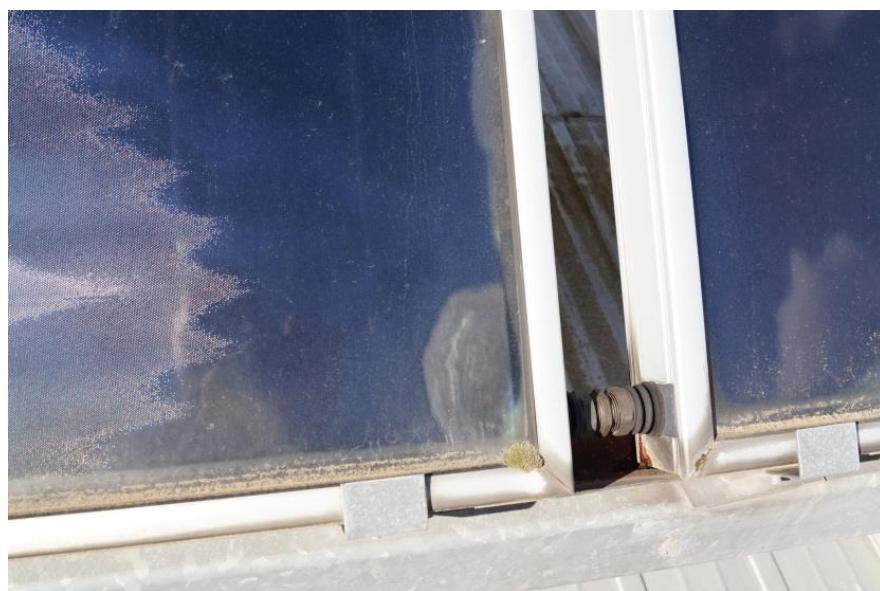
La instalación es del año 2009 y para ser relativamente reciente cabe comentar que parte de la superficie colectora presenta deterioro en cuanto a condensaciones internas, suciedad y alguna corrosión.

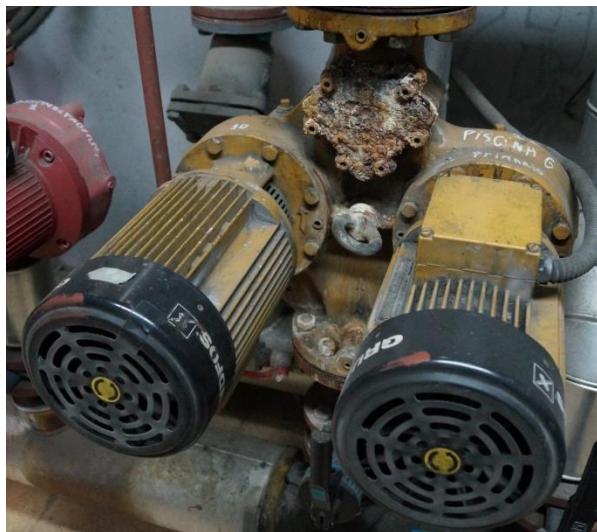
Bombas gemelas primario piscina

Del colector primario se hasta el intercambiador de placas de las piscinas, el calor se impulsa a través de un par de bombas gemelas marca **GRUNDFOS LPD 80/125**. Estos elementos de la instalación se encuentran con defectos y deben ser sustituidos en un corto periodo de tiempo.

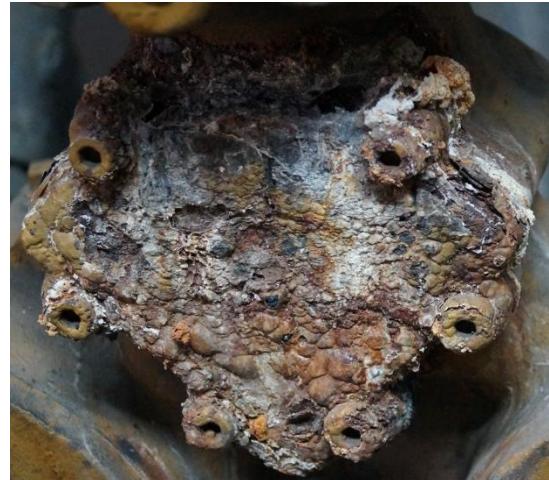
Tapa de registro con fugas

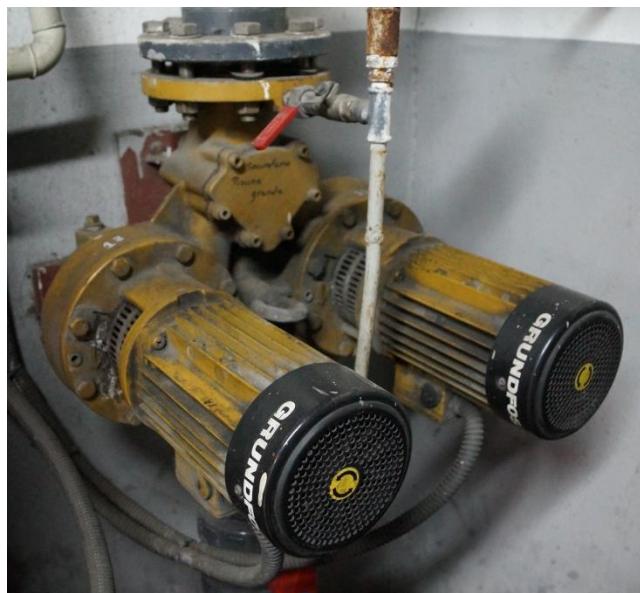
Intercambiador piscina grande.....Bombas de impulsión circuito se

En la piscina grande el intercambiador de placas es de la marca **ZILMET** modelo **Z-3** del año 1994. Como estamos comentando con un buen mantenimiento anual de limpieza de placas, sería conveniente realizar un estudio de la eficiencia del elemento ya que se aprecia que ha sufrido fugas y es un elemento muy importante en la instalación. El circuito secundario de la piscina está impulsado por 2 bombas gemelas marca **GRUNDFOS LPD 80/125**, estas están mejor conservadas pero también se recomienda el cambio.

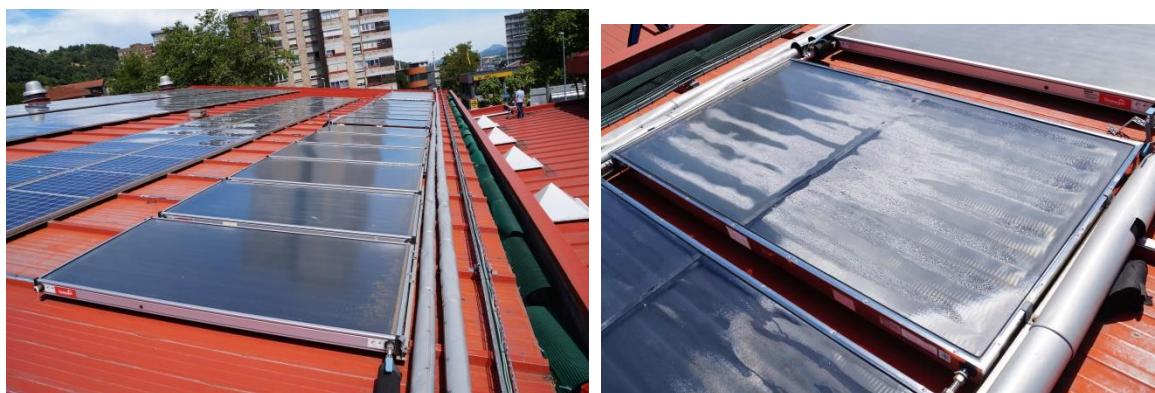
La zona de captación, ubicada en la cubierta, está compuesta por 18 colectores solares de marca **CHROMAGEN mod. CR-12-58**, con una buena orientación, 3º Sudeste, y superpuestos sobre la cubierta con inclinación 15º, en detrimento del aprovechamiento de la radiación solar, de las condiciones de limpieza y favoreciendo las condensaciones y corrosiones dentro de los paneles. De hecho, se ha observado en aproximadamente la mitad de las placas solares los efectos de la condensación, y que además en la totalidad de ellas existe suciedad. Además, uno de los colectores está roto.

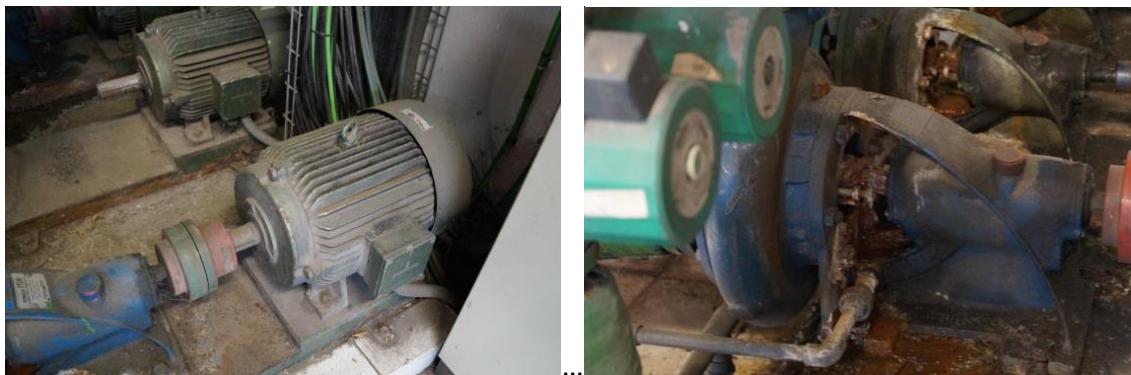
Estas bombas están muy deterioradas, tienen fugas y por lo tanto se recomienda su sustitución.

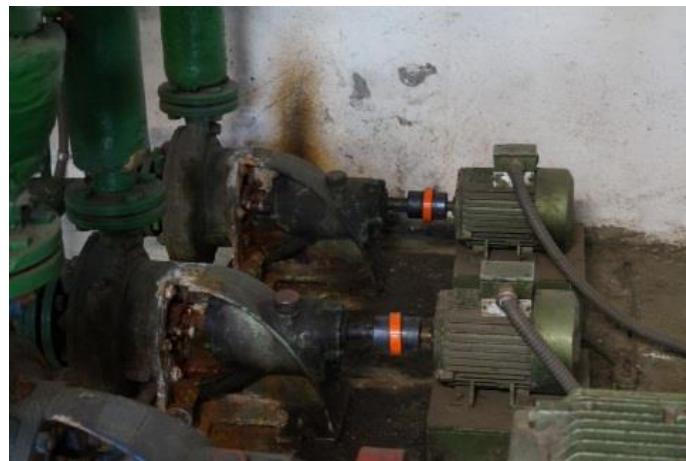
Los grupos de bombas que se ocupan de esta función tienen bastantes años de funcionamiento, también se aprecian fugas por lo que se recomienda su sustitución

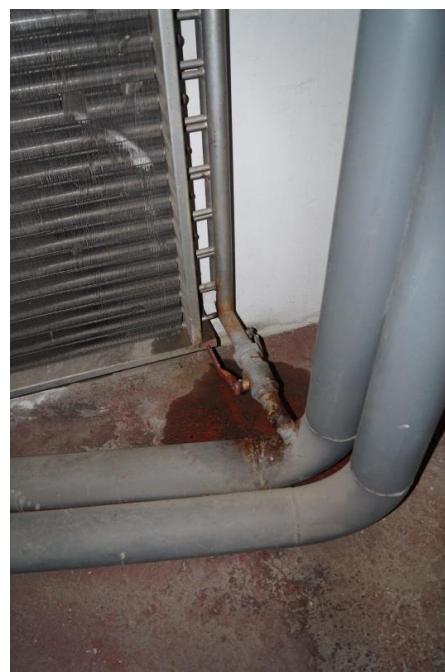
Fuga en la llave del circuito de la batería de calor
