LURGIRO

Servicios medioambientales

INFORME DE INSPECCION DE UN EMPLAZAMIENTO EN CALLE ARRI BERRI DEL BARRIO DE ALTZA-DONOSTIA

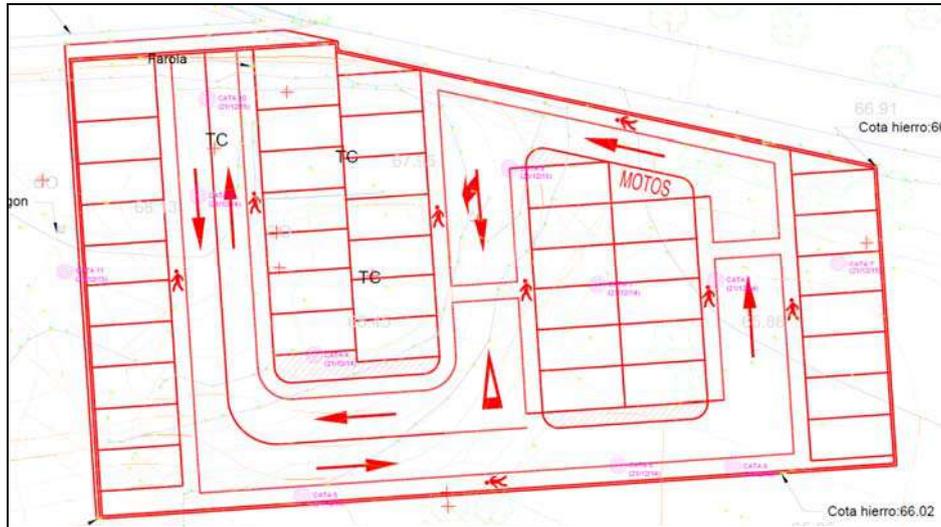
Foto n°1: Localización de calcatas en el emplazamiento superpuesto al futuro proyecto.

De las catas realizadas se ha podido comprobar la existencia de un relleno incontrolado en todo el emplazamiento con diferentes residuos mezclados con las tierras. Entre los diferentes residuos se han podido identificar en dos de las catas realizadas, restos de placas de fibrocemento con amianto, de dimensiones aproximadas entre 10cm y 50 cm de longitud. No se descarta la presencia de placas de mayor tamaño así como de fibras en todo el emplazamiento.

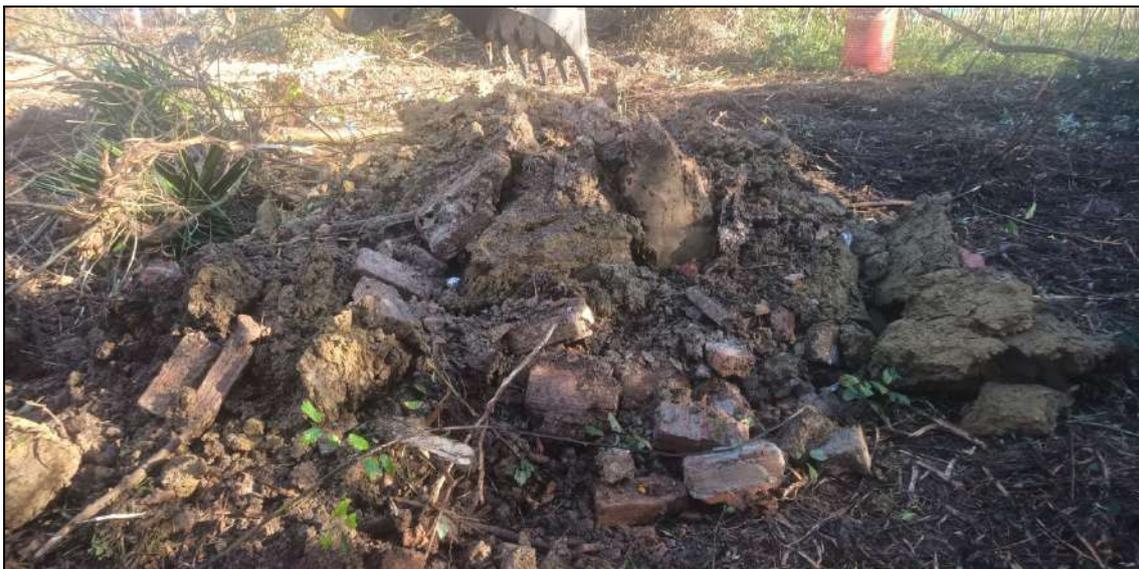
Foto n°2: Rellenos constituidos por arcillas y restos de ladrillos

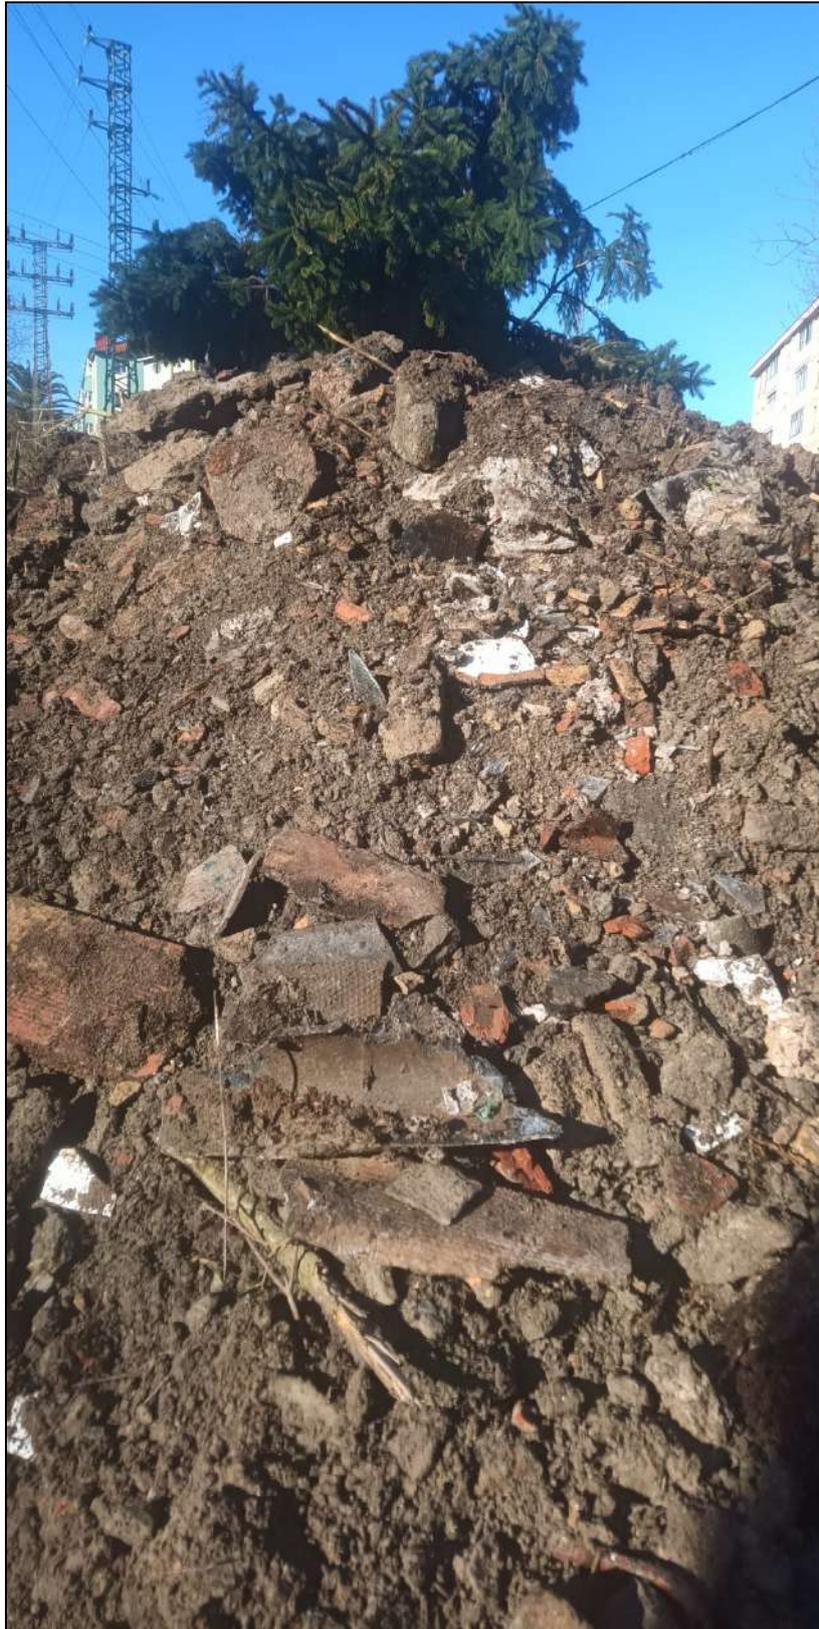
Foto n°3: Rellenos constituidos por arcillas y restos de ladrillos, cerámicas, placas de fibrocemento, vidrio, restos de hormigón, restos metálicos, plásticos etc..

En varias de las catas realizadas en las que se ha alcanzado hasta una profundidad de 3 metros se ha detectado el relleno compuesto por acillas y arenas marrones y negras con restos de escombros de construcción , placas de fibrocemento con amianto, plásticos restos metálicos.

La detección de estos residuos en todo el emplazamiento y alcanzando profundidades de más de 3 metros hace pensar que el emplazamiento se trata de un antiguo vertedero incontrolado de este tipo de residuos.

Tras notificar al ayuntamiento de Donostia los resultados de la inspección realizada, en reunión mantenida el 21 de diciembre del 2021, el ayuntamiento ha tomado la decisión de no ejecutar las obras previstas, por lo tanto procederá a rescindir el contrato con el contratista adjudicatario de la obra. La zona quedará vallada para evitar el acceso al emplazamiento.

De acuerdo a lo establecido en la normativa de aplicación, el ayuntamiento de Donostia deberá notificar al órgano ambiental los resultados de la presente inspección a fin de que por dicho órgano se establezcan las medidas a adoptar.

No se podrá realizar actuación alguna en el emplazamiento y se deberá esperar a la respuesta del órgano ambiental

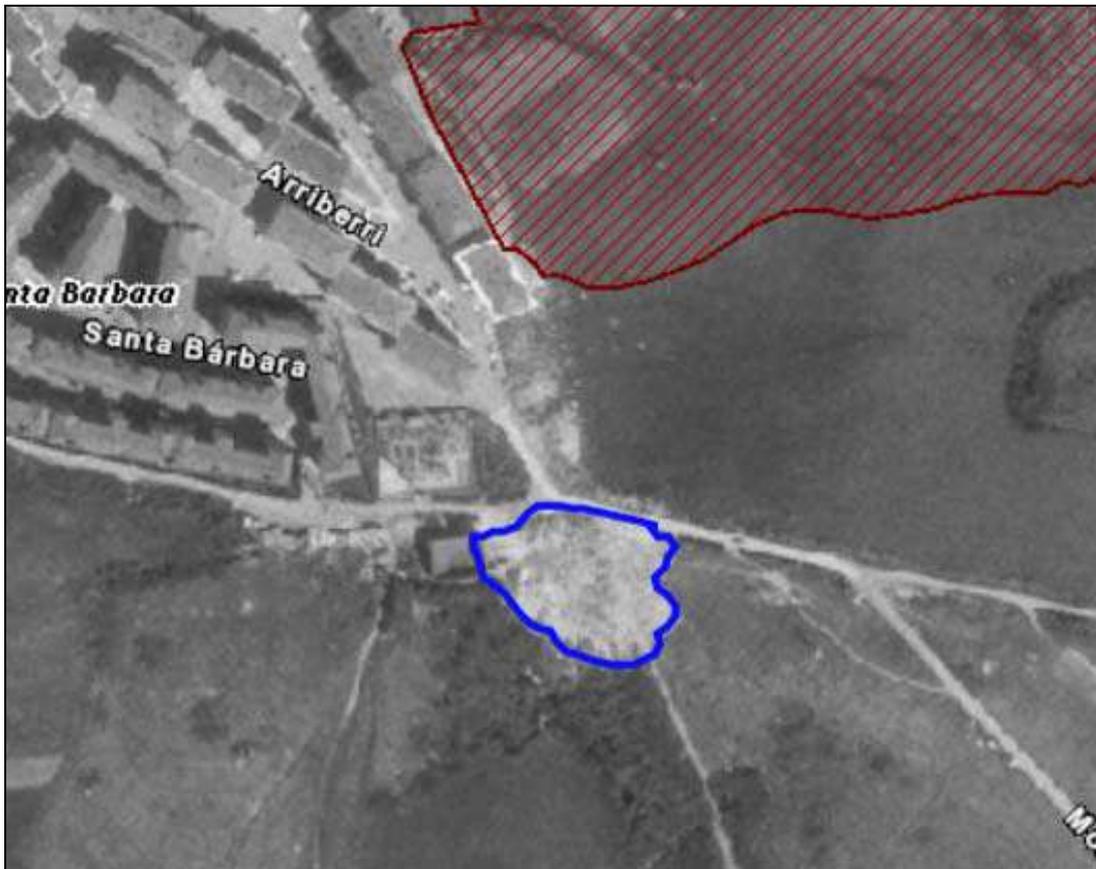
Se ha procedido a realizar una visualización de las fotografías multitemporales del visor Geoeuskadi observando en la Ortofoto del año 1977-78 movimientos de tierras en la parcela objeto de estudio.

Foto nº4: En contorno azul el límite del vertido 2600 m² aprox Fuente visor Geoeuskadi.Ortofoto 1977-1978 con capa de suelos potencialmente contaminados activada.

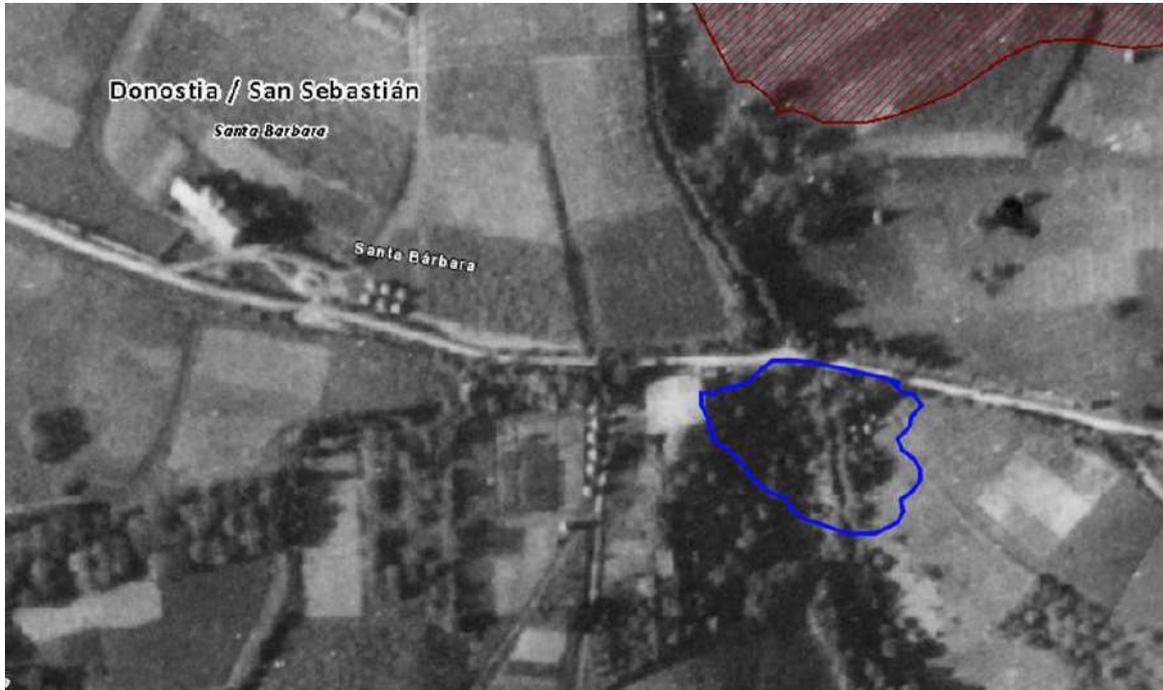
En la Ortofoto del año 1954 en el emplazamiento se ve una masa arbórea y el cauce de un posible río que discurría longitudinalmente por la zona central del emplazamiento. En esta imagen no se detectan indicios de movimientos de tierras.

Foto n°5: Localización del área de actuación contorno en azul, superpuesta a la Ortofoto del año 1954. Fuente visor Geoeuskadi capa de suelos potencialmente contaminados activada.
