***Inventario de estructuras y materiales
con amianto en las huertas de Larres
en Donostia - San Sebastián***

Código de proyecto: P-180100

Noviembre 2018

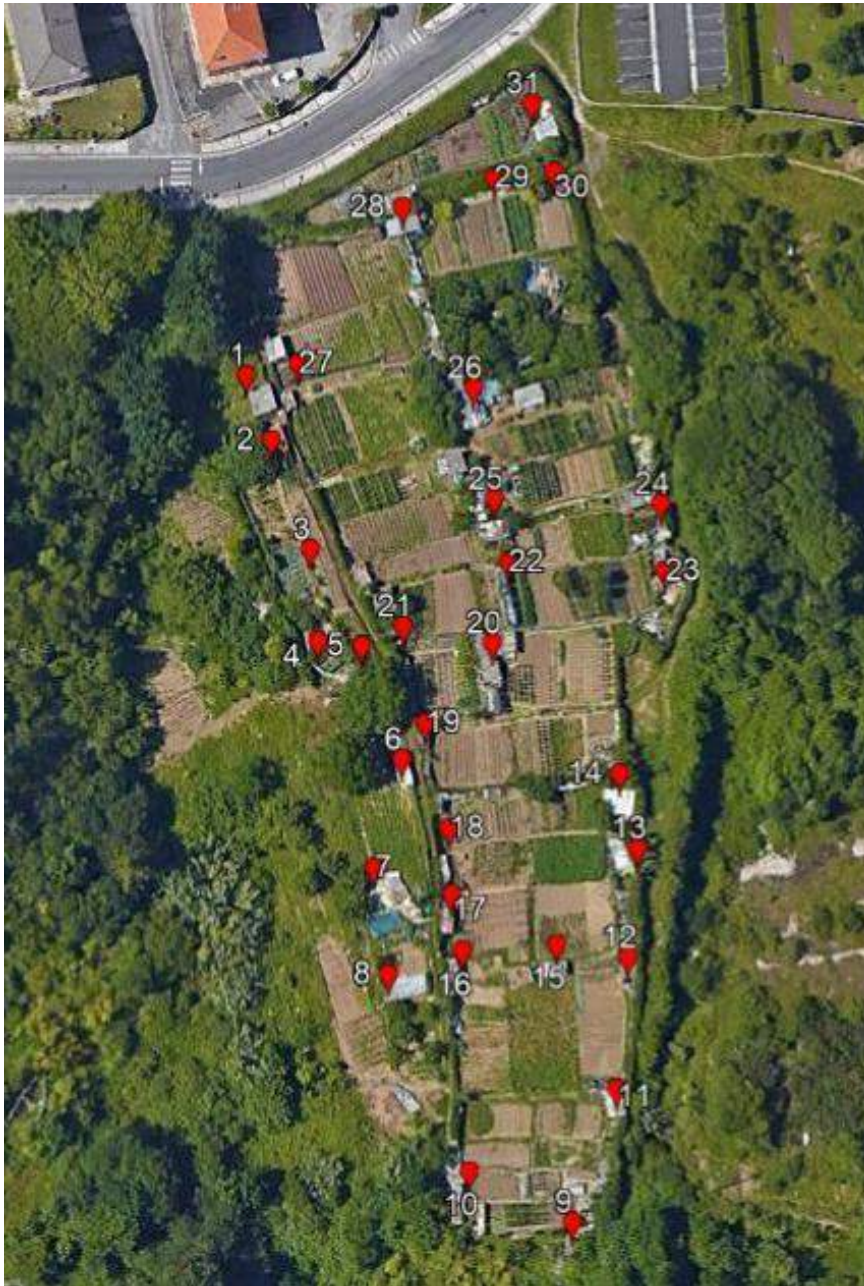
Figura 4. Parcelas inspeccionadas

En la figura siguiente se muestra la ubicación de las diferentes estructuras localizadas en el emplazamiento, numeradas correlativamente según el reportaje fotográfico que puede observar en el Anexo 2.

Siguiendo el orden descrito en la figura anterior, a continuación se describen los principales elementos identificados en cada área diferenciada del emplazamiento:

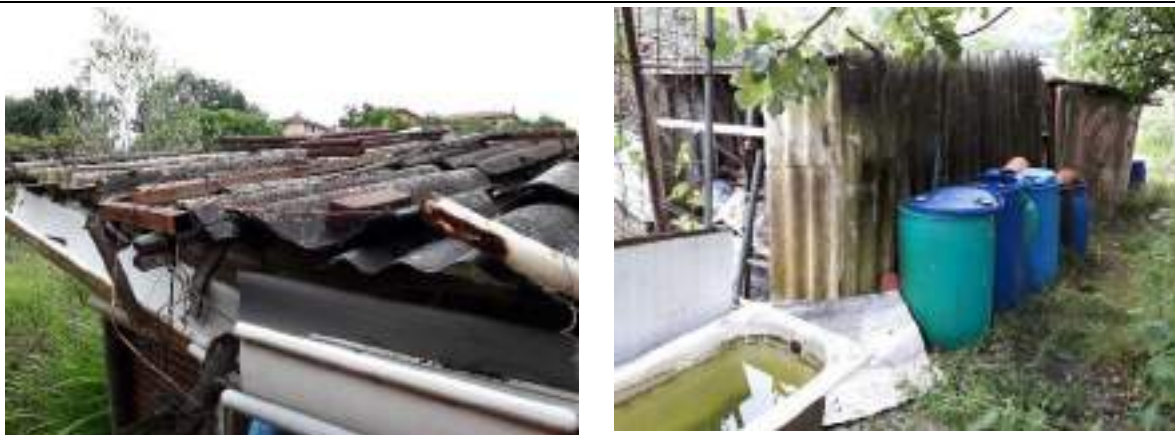
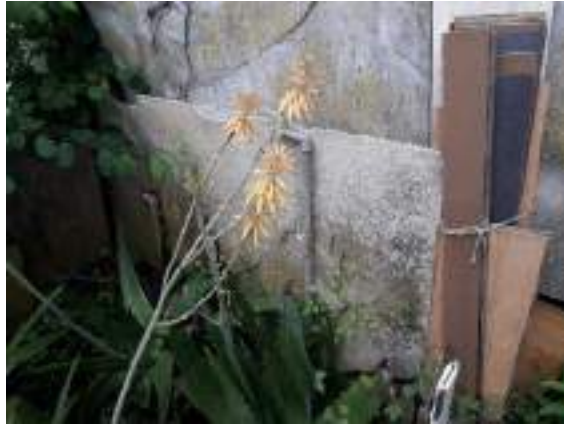
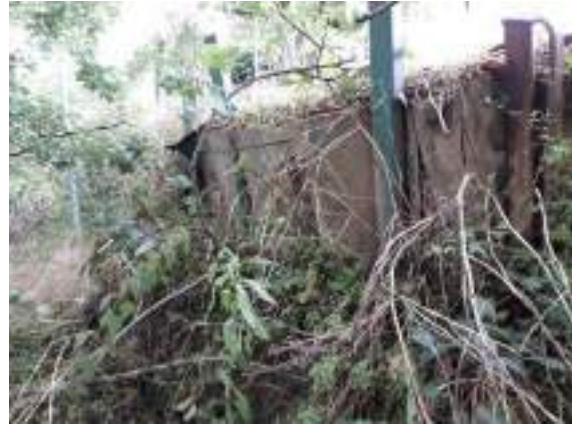
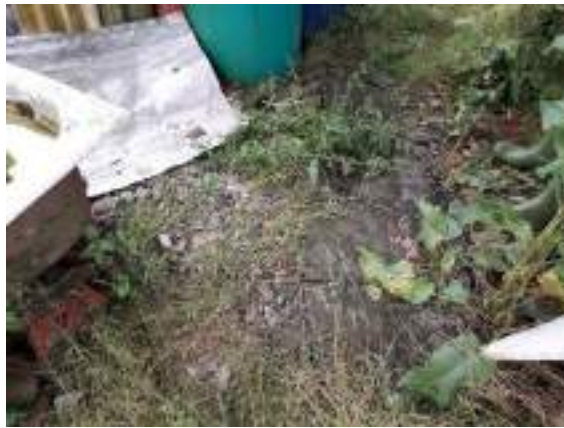
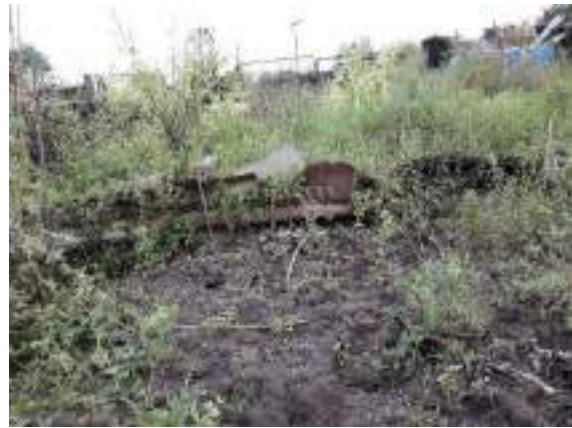
Figura 5. Inspección visual del emplazamiento

En la figura siguiente se muestran algunas imágenes del estado inicial del área investigada:

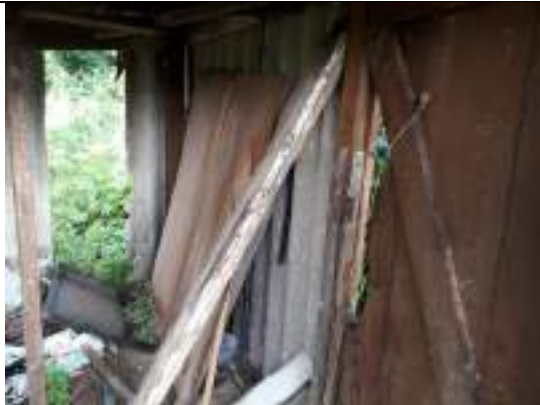
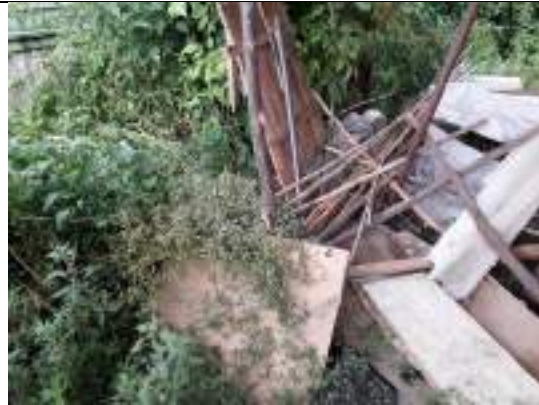
ZONA 1

- ZONA 1: Caseta con placas de uralita en cubierta y paredes; también se pueden observar fragmentos rotos en el suelo.
- ZONA 2: Caseta con palcas de uralita en cubierta, paredes, etc. También hay un depósito de agua realizado en uralita. Los cerramientos de las parcelas, y los elementos de contención de los bancales están hechos con fragmentos grandes de uralita ondulada.

Se deberá proceder a la correcta gestión de las piezas de uralita y fibrocemento encontradas en el emplazamiento, por parte de una empresa especializada, así como a la recogida y gestión del resto de residuos presentes en el emplazamiento.

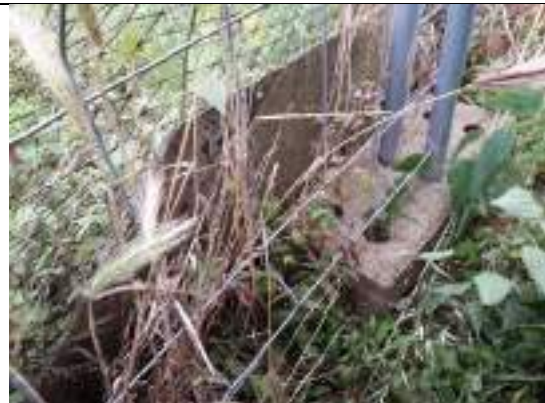
ZONA 3

- ZONA3: El camino de acceso a las diferentes parcelas está delimitado y contenido con fragmentos de placa de uralita.
- ZONA 4: Caseta con piezas de uralita en cubierta y paredes. También se pueden observar fragmentos rotos en el suelo.

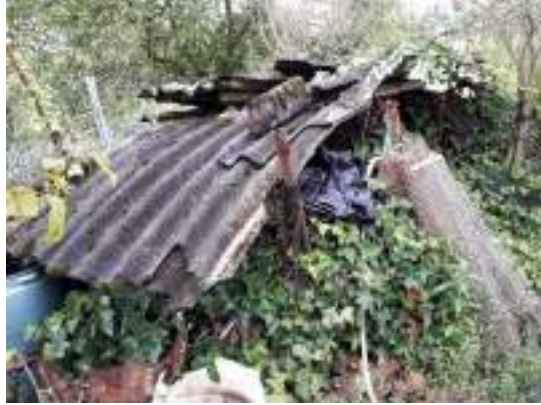
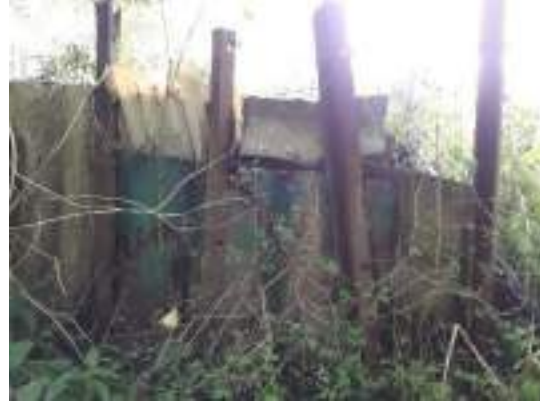
ZONA 5

- ZONA 5: Acopio de toda clase de materiales, en el que se puede observar fragmentos de uralita.
- ZONA 6: Caseta con piezas de uralita en cubierta y paredes; se pueden observar fragmentos rotos en el suelo.

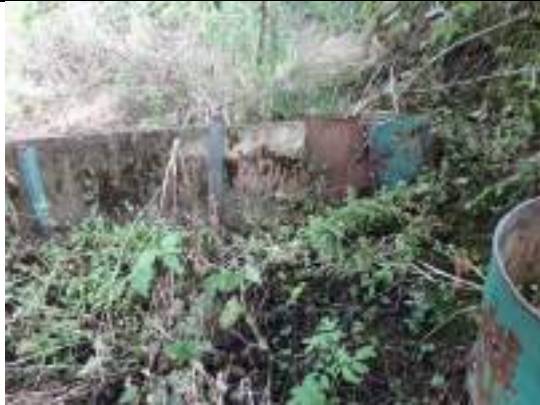
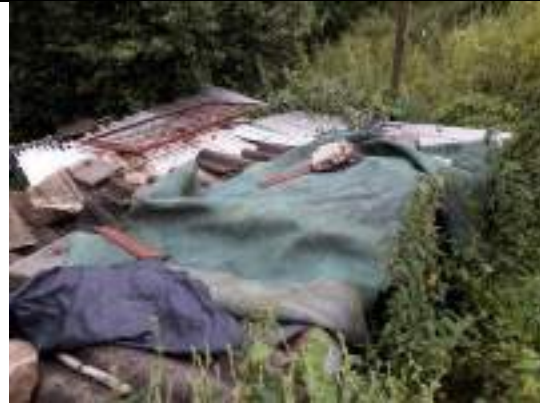
ZONA 7

- ZONA 7: Caseta con piezas de uralita en cubierta y paredes. Se observan fragmentos rotos en el suelo.
- ZONA 8: Los elementos de contención de los bancales están hechos con placa de uralita, tanto lisa como ondulada; fragmentos en el suelo; existe una zona no accesible.

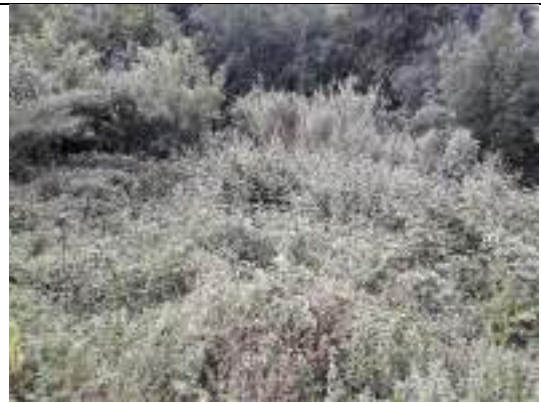
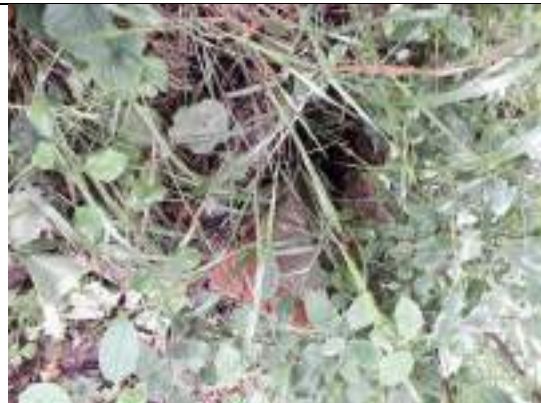
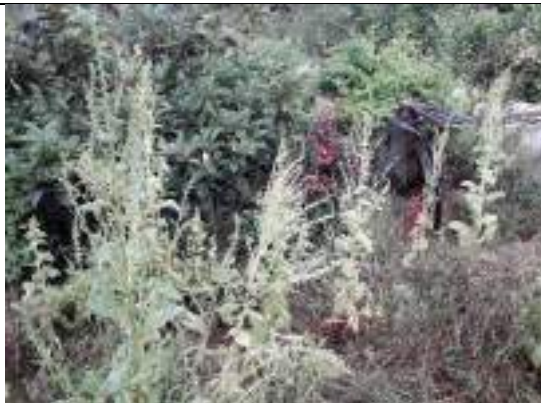
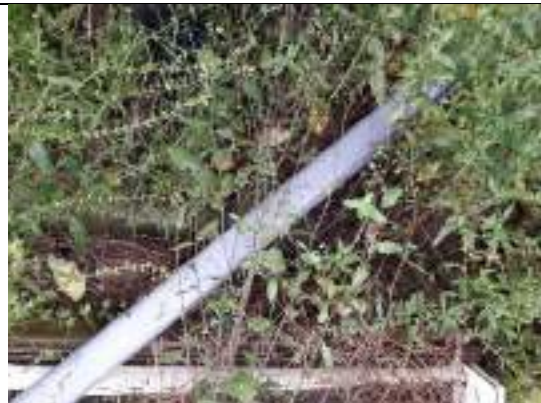
ZONA 9

- ZONA 9: Se trata del extremo sur de la zona de huertas. Es posible observar diferentes tipos de elementos de uralita.
- ZONA10: Caseta con piezas de uralita en cubierta y paredes.

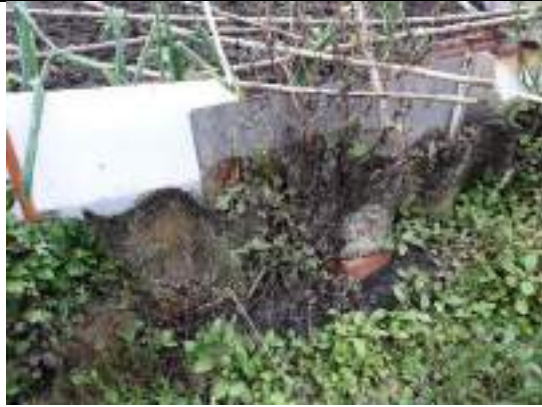
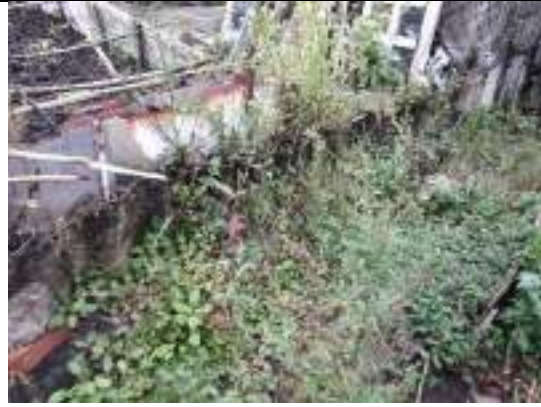
ZONA 11

- ZONA11: Caseta con piezas de uralita en cubierta y paredes; contención de bancales.
- ZONA12: Caseta con piezas de uralita en cubierta y paredes; contención de bancales, límites de la parcela, etc.

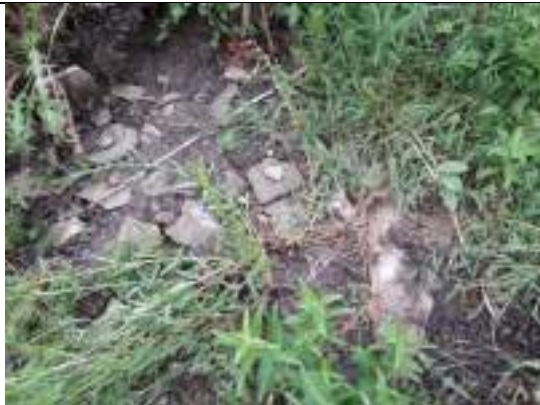
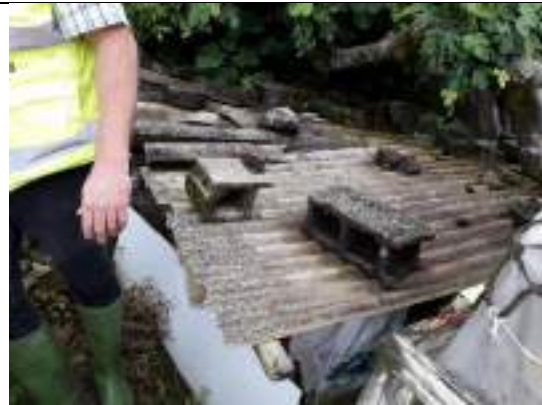
ZONA 13

- ZONA 13: Caseta con piezas de uralita en cubierta y paredes; contención de bancales, límites de la parcela, etc.
- ZONA 14. Contención de bancales, límites de parcela.

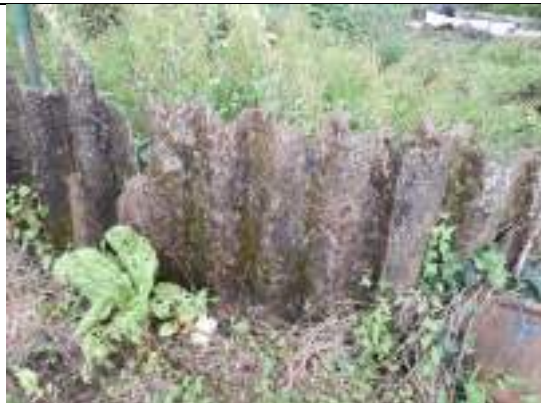
ZONA 15

- ZONA 15: No se aprecian elementos en la caseta, pero sí fragmentos desperdigados por el suelo.
- ZONA 16: Fragmentos en el suelo.
- ZONA 17: Caseta con piezas de uralita en cubierta y paredes; contención de bancales, límites de la parcela, etc.

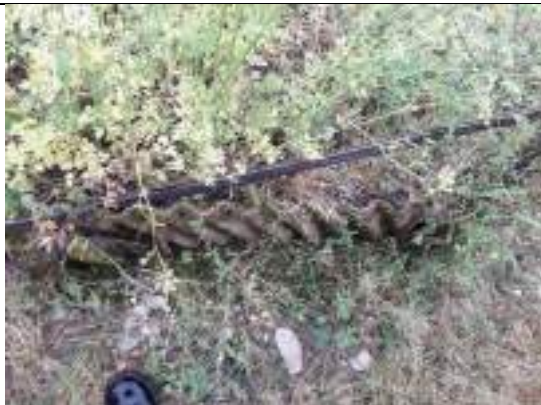
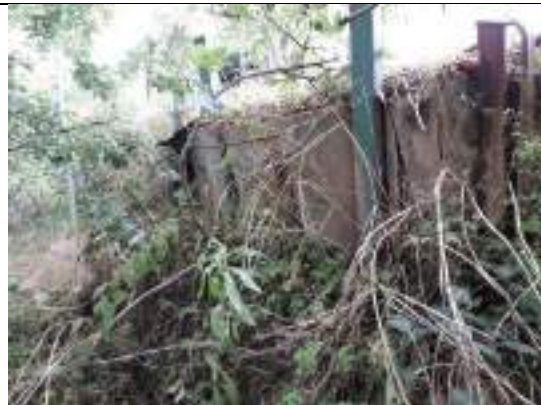
ZONA 18

- ZONA 18: Caseta con piezas de uralita en cubierta y paredes; contención de bancales, límites de la parcela, etc.
- ZONA 19: Contención de bancales, límites de parcela.

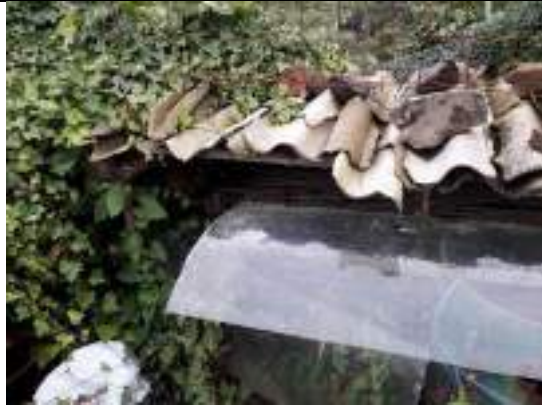
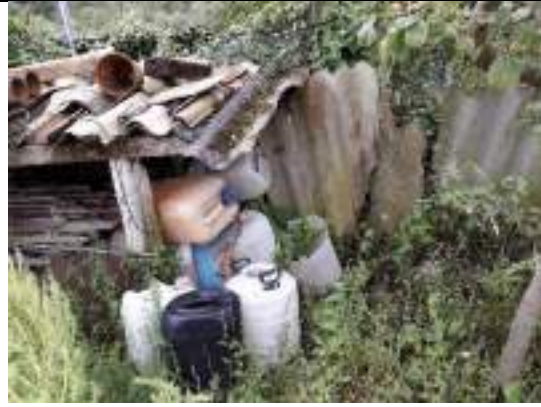
ZONA 20

- ZONA 20: Caseta con piezas de uralita en cubierta y paredes; canaleta de pluviales.
- ZONA 21: Caseta con piezas de uralita en cubierta y paredes;
- ZONA 22: Caseta con piezas de uralita en cubierta y paredes; límites de la parcela

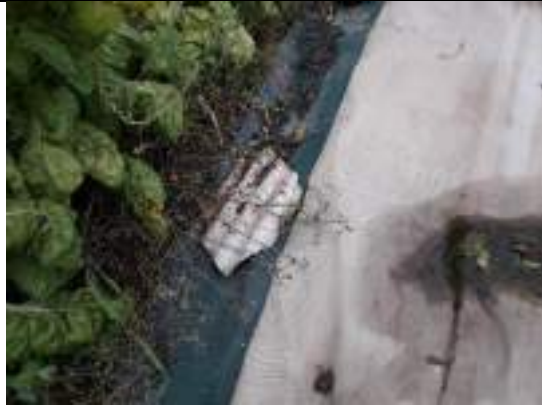
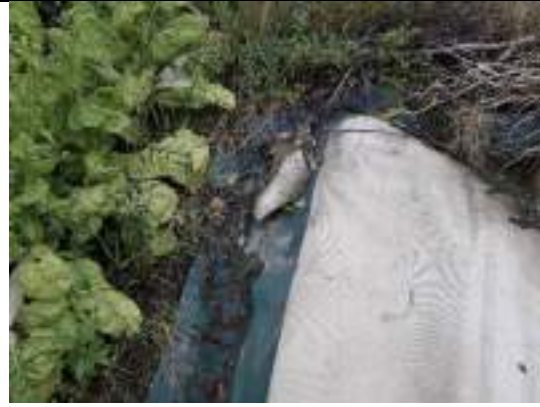
ZONA 23

- ZONA 23: Fragmentos de placas, tubo y restos en el suelo.
- ZONA 24: Caseta con piezas de uralita en cubierta y paredes;
- ZONA 25: Caseta con piezas de uralita en cubierta y paredes;

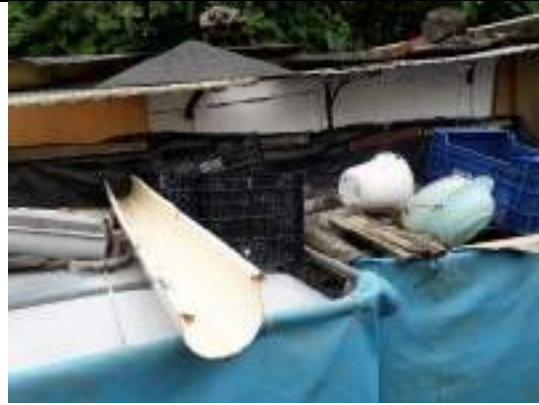
ZONA 26

- ZONA 26: Caseta con piezas de uralita en cubierta y paredes;
- ZONA 27: Caseta con piezas de uralita en cubierta; restos en el suelo.
- ZONA 27: Caseta con piezas de uralita en cubierta;

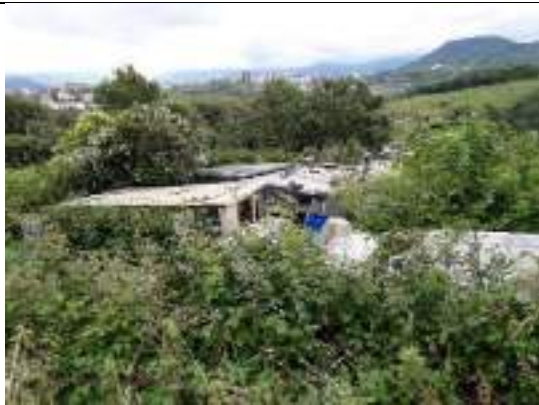
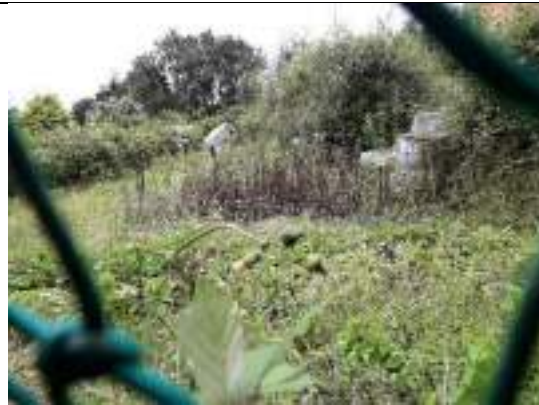
ZONA 31

- ZONA 31: Parcela no accesible; es posible escuchar la presencia de un gallinero; se puede observar que parte del cerramiento está realizado con placas de uralita clavadas en el suelo.
