Donostiako Udala
Ayuntamiento de
San Sebastián

***Estudio de alternativas y plan de
recuperación del suelo en el entorno
del polideportivo de Altza (ITEM 1),
afectado por la presencia de amianto,
en Donostia-San Sebastián***

Código de proyecto: P-190046

Marzo, 2019

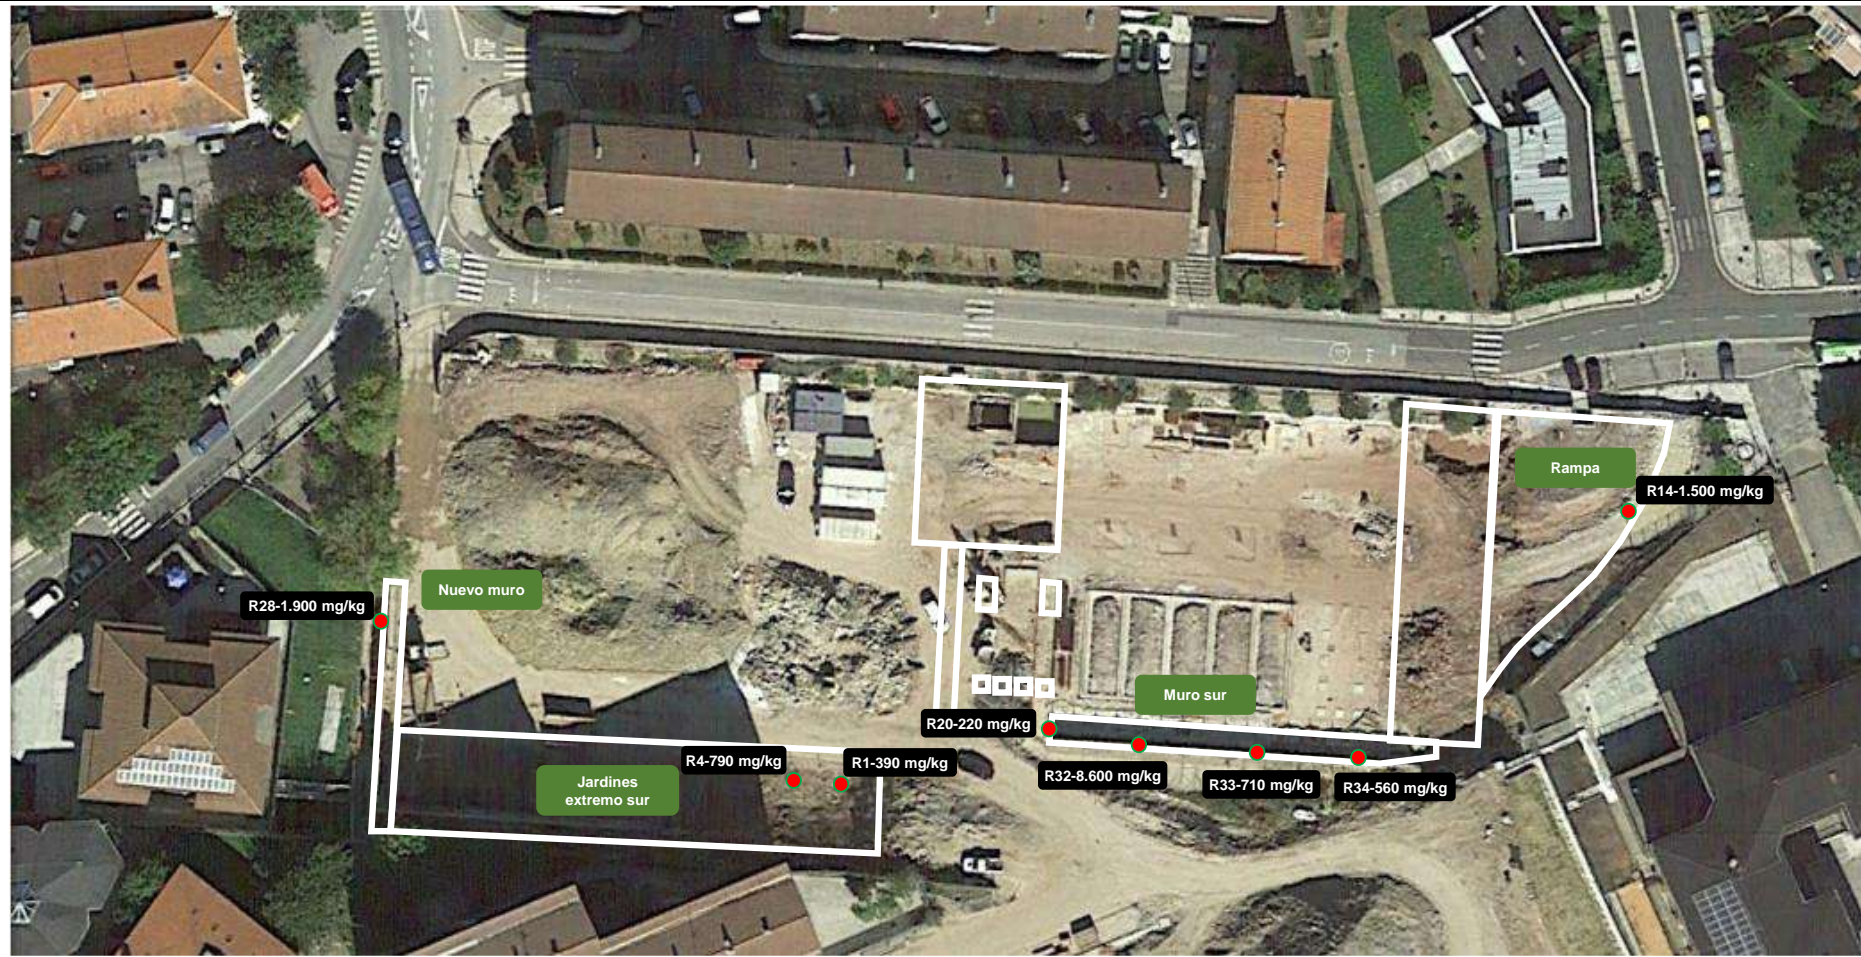
Figura 2. Áreas excavadas y superaciones de la concentración de referencia para amianto

En la figura siguiente se muestran las áreas excavadas, delimitadas con línea blanca, y los puntos de muestreo en los que se supera la concentración de referencia para el amianto:

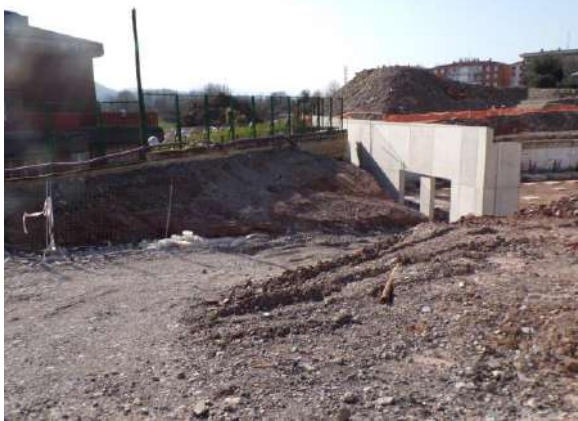
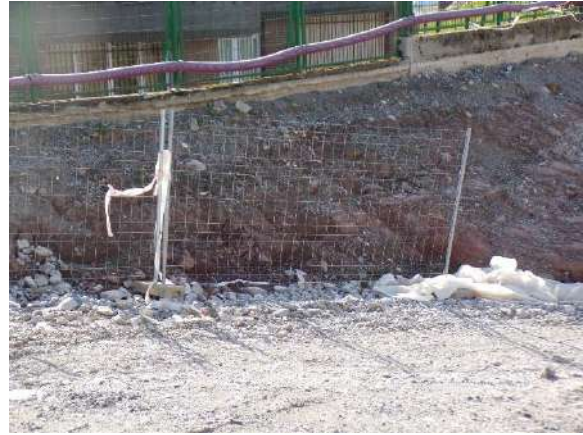
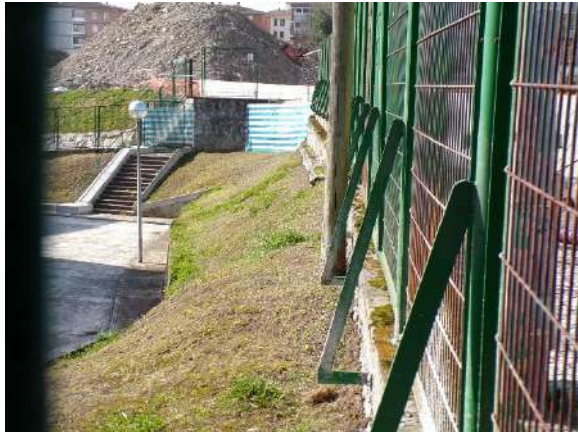
Rampa

La excavación de la rampa se ha llevado prácticamente hasta el muro perimetral del colegio (en la foto inferior se muestra el otro lado del muro, en el que se encuentra uno de los taludes del patio del colegio que debieron ser gunitados debido a la detección de trozos dispersos de uralita.

La excavación del relleno que queda en el talud podría suponer un riesgo de descalzar el muro, que de por sí ya presenta algunas grietas.

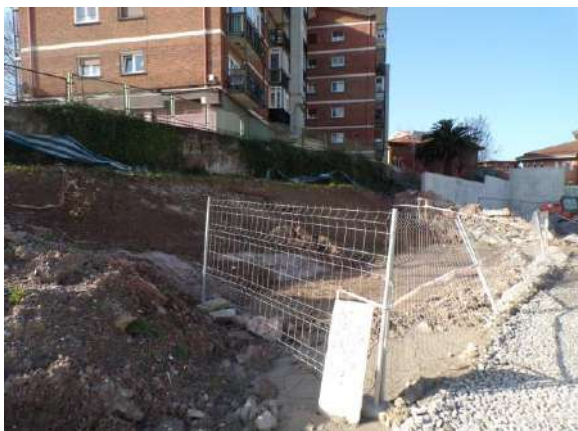
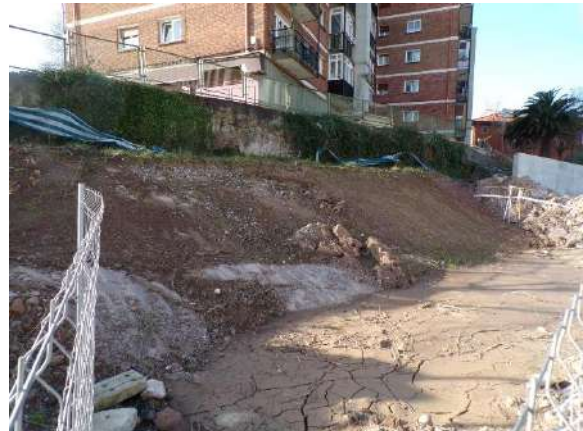
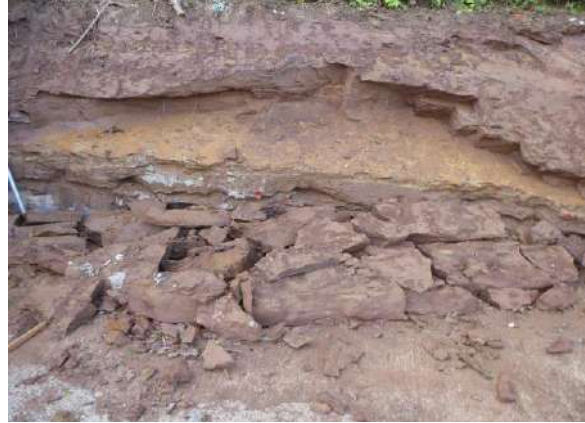
Jardines extremo sur

El talud en el que se ha detectado la afección se encuentra en el límite sur del Ítem 1. Durante la construcción del muro que se ubica al este se han detectado indicios de inestabilidad, produciéndose, de hecho, desprendimientos debido al buzamiento de los estratos del talud (ver imagen a la derecha). Por ello, la continuación de la excavación hacia el muro perimetral podría suponer un riesgo de estabilidad.

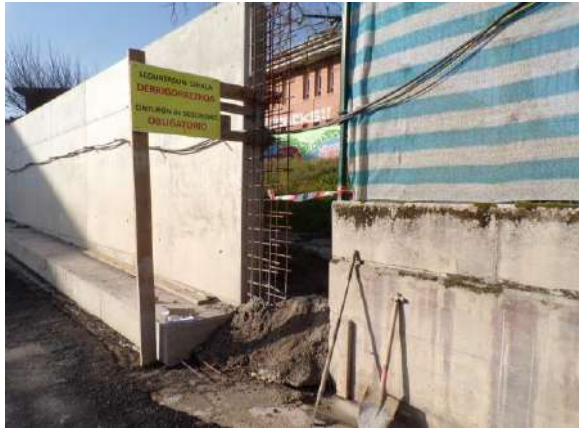
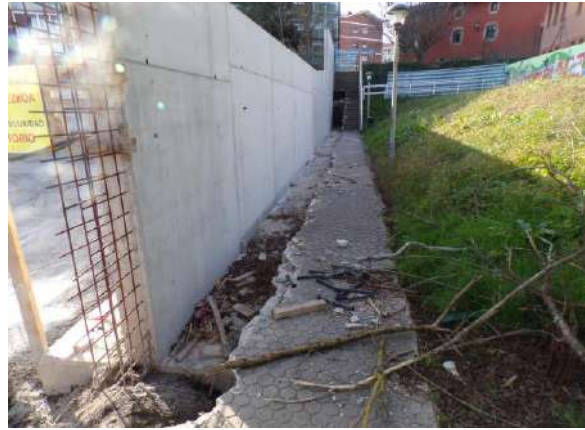
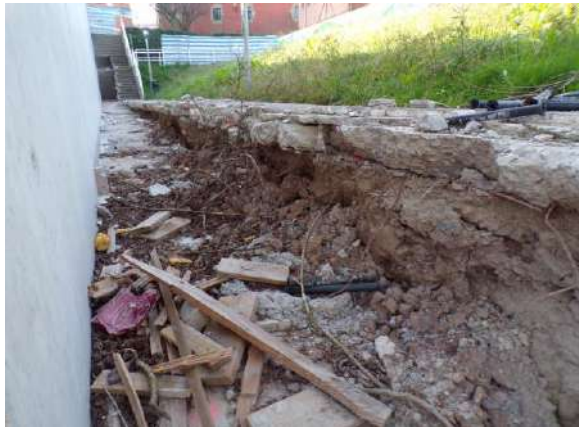
Trasdós del muro sur

La muestra afectada se ha tomado en el relleno bajo los restos de un antiguo vial, por detrás del muro oeste, que ya está totalmente construido salvo una sección de algo más de 1 metro que permite el acceso a la parte trasera.

Como puede verse en las imágenes, el espacio es una franja estrecha entre el muro y el talud del denominado Ítem 5.

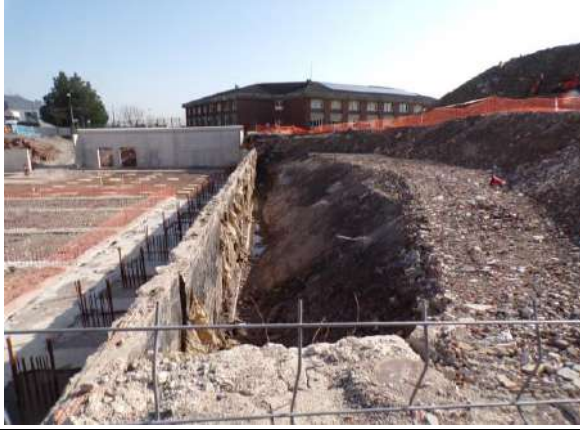
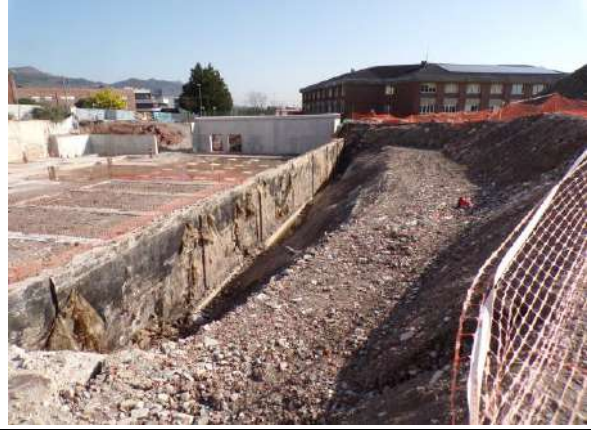
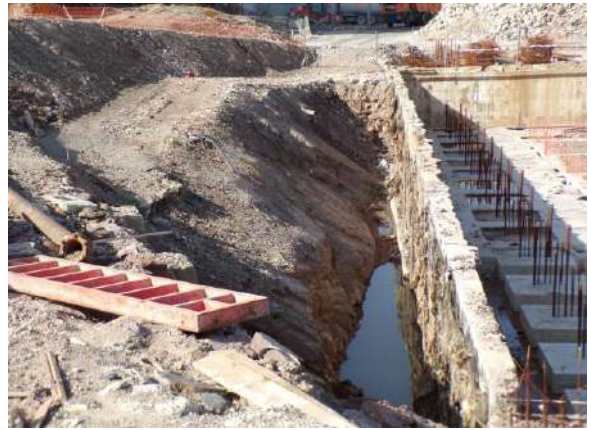
Trasdós del muro nuevo

El material excavado en esta zona es muy probablemente el mismo relleno del antiguo trasdós del muro del sótano del anterior polideportivo, y de acuerdo con el informe de Ekos el talud actual sería el mismo que en su día resultó de la excavación para la construcción de dicho polideportivo.

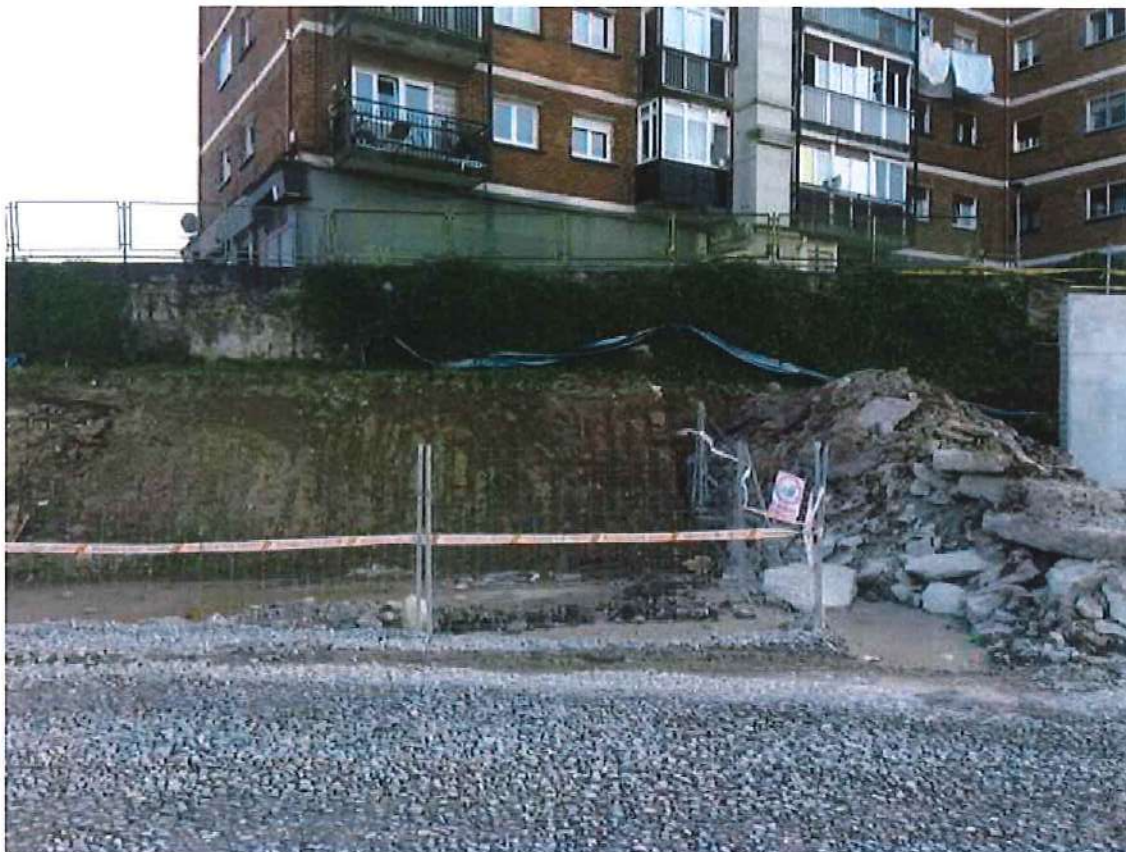
Talud jardín sur

Se trata del talud situado a continuación del muro lateral izquierdo del nuevo frontón. La longitud aproximada es de 20 ml y una altura media de 3,5 m. La zona está vallada desde el momento en el que se detectó presencia de amianto en el talud remanente.

La excavación de este primer talud debe llevarse a cabo con mucha precaución. Tenemos precedentes a escasos metros de este mismo talud, sobre el comportamiento geotécnico del mismo. De hecho, una vez ejecutados los alzados de los muros laterales del frontón, hubo un desprendimiento en el trasdós de dicho talud, a favor de un plano de deslizamiento, que arrastró incluso el muro de mampostería y cerramiento metálico situados en el borde de la cara superior.

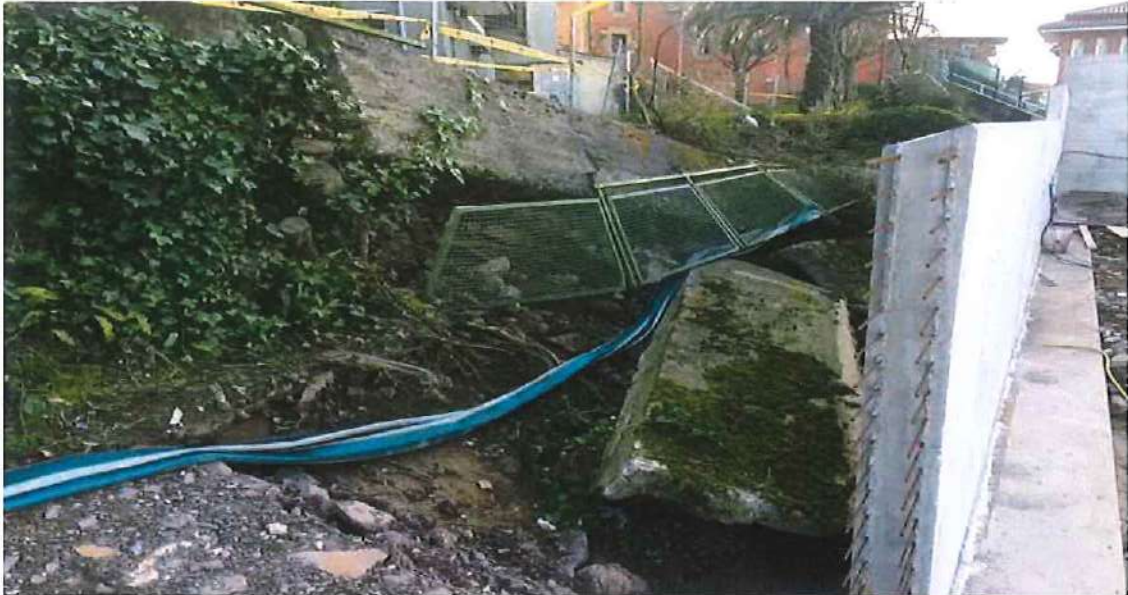
Material deslizado en el trasdós de los nuevos muros

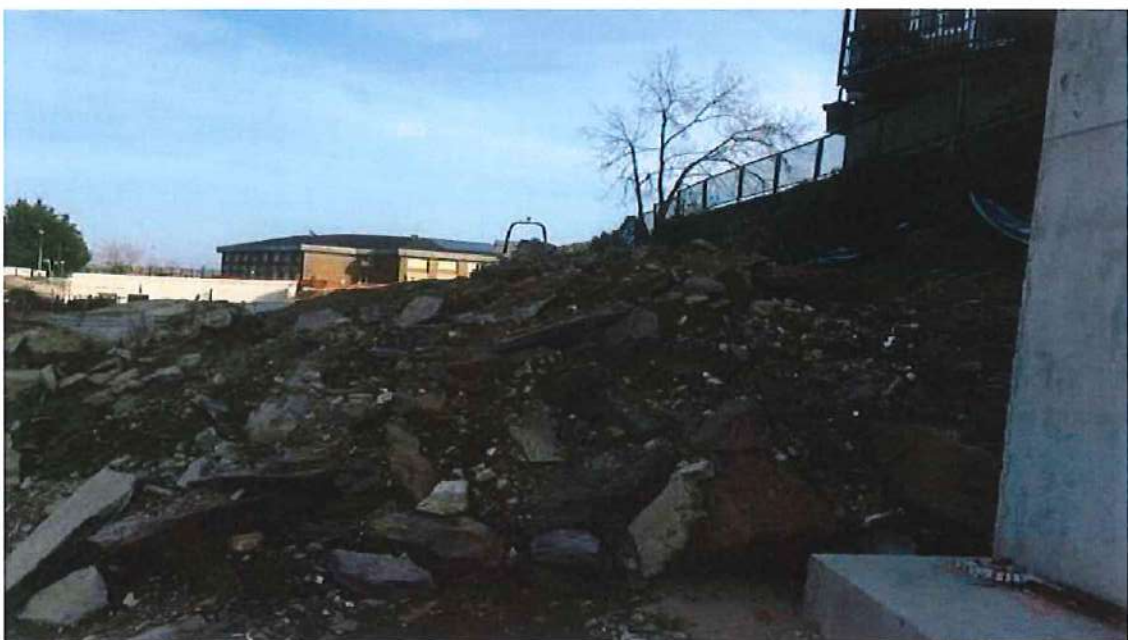
Material aportado a modo de pasivo en el talud excavado entre los muros y el recinto vallado

Ante esta inestabilidad geotécnica del terreno, en aras a evitar que el deslizamiento continuara en la siguiente excavación y afectara a una mayor superficie de acera e incluso al edificio de viviendas situado en las inmediaciones, aportamos material contra el talud excavado para contener el mismo, tal y como se muestra en la siguiente fotografía:

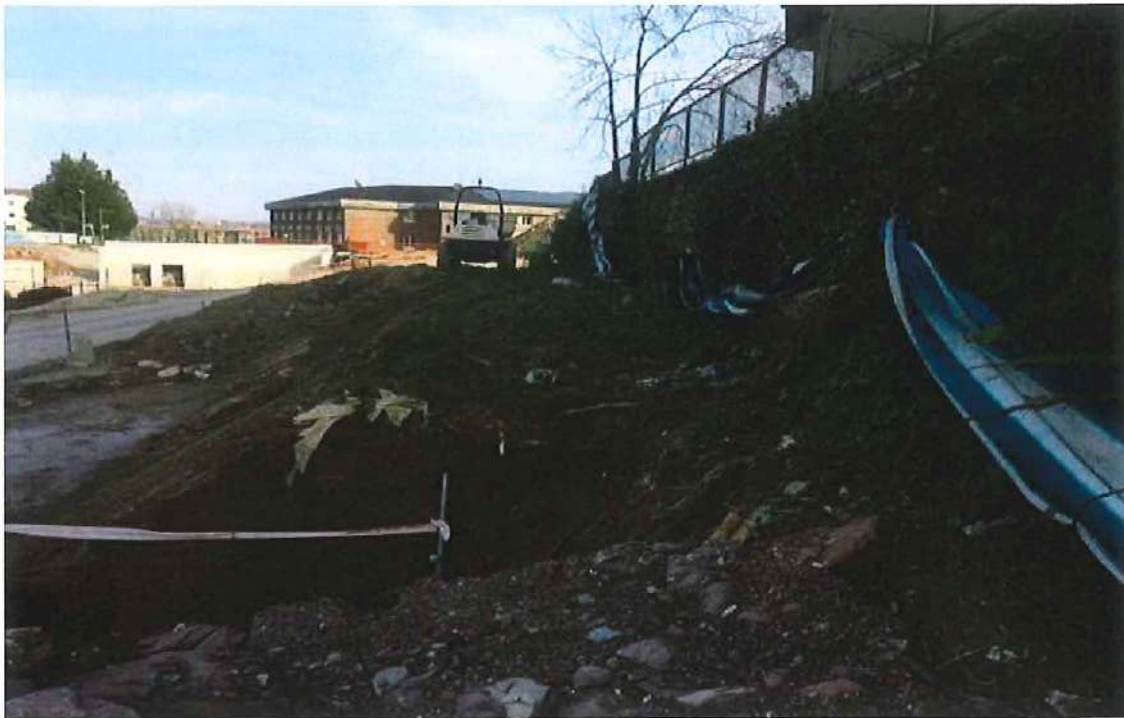
A medida que avanzamos a lo largo del talud, se observa que el edificio paulatinamente converge con la alineación de la excavación, quedando a escasos metros de la teórica cabeza de excavación que estamos analizando en este documento.

La proximidad en la zona de excavación de un elemento tan importante como un edificio y además con un terreno que se ha observado no ser demasiado estable, nos conduce a plantear la ejecución del mismo por bataches, realizando además un sostenimiento mediante gunitado y bulonado.

La ejecución de una excavación por bataches es una técnica bastante habitual cuando no existe otra posibilidad. Se trata de dividir la zona de excavación en partes de pequeñas dimensiones que a priori se entiende que a corto plazo son estables. En este caso, dada la escasa altura, la dimensión que utilizaremos para dividir el talud en bataches será la longitud.

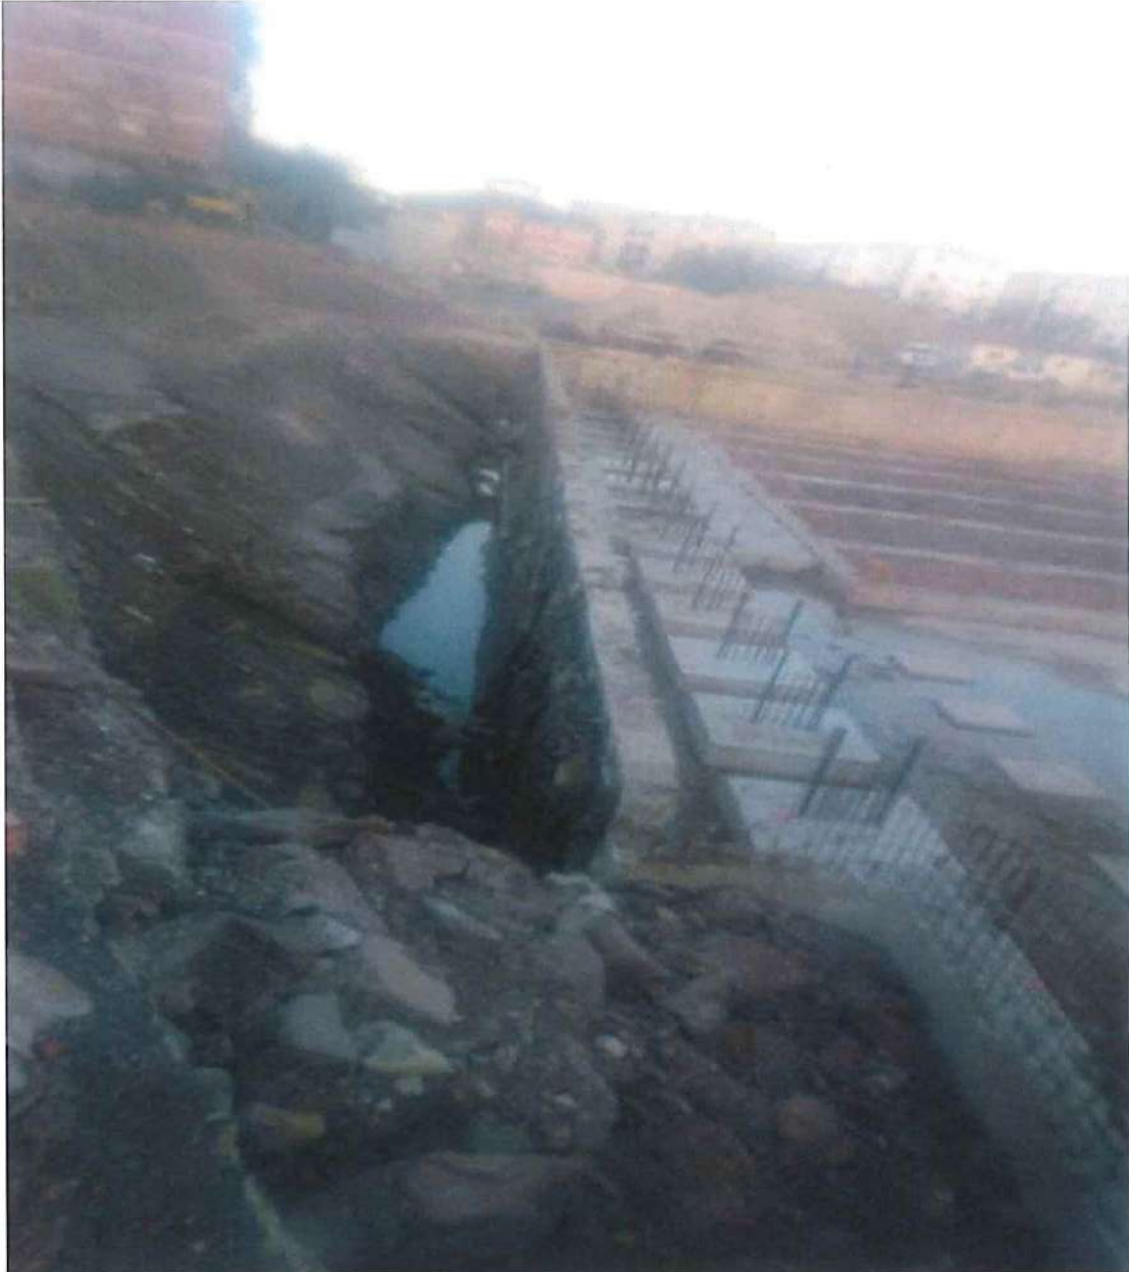
Talud trasdós del muro sur

Se trata de un talud generado en el trasdós del muro existente situado al sur del polideportivo. Las dimensiones de este talud son importantes: 60 ml de largo y una altura variable pero considerable, que como media se aproxima a los 4 m. Por uno de los extremos se aproxima al edificio que hemos comentado en el capítulo anterior, mientras que por el otro lado se queda a escaso metros de la Ikastola Oleta.

Si bien geotécnicamente es un talud estable comparando con el primero que hemos analizado, y que no requiere realizar una excavación por bataches, la mayor dificultad para afrontar la excavación es su exagerada irregularidad que impide la colocación de un recinto estanco, junto con las formidables dimensiones que debería tener la estructura para albergar a la maquinaria y evitar la migración de fibras de amianto al aire.

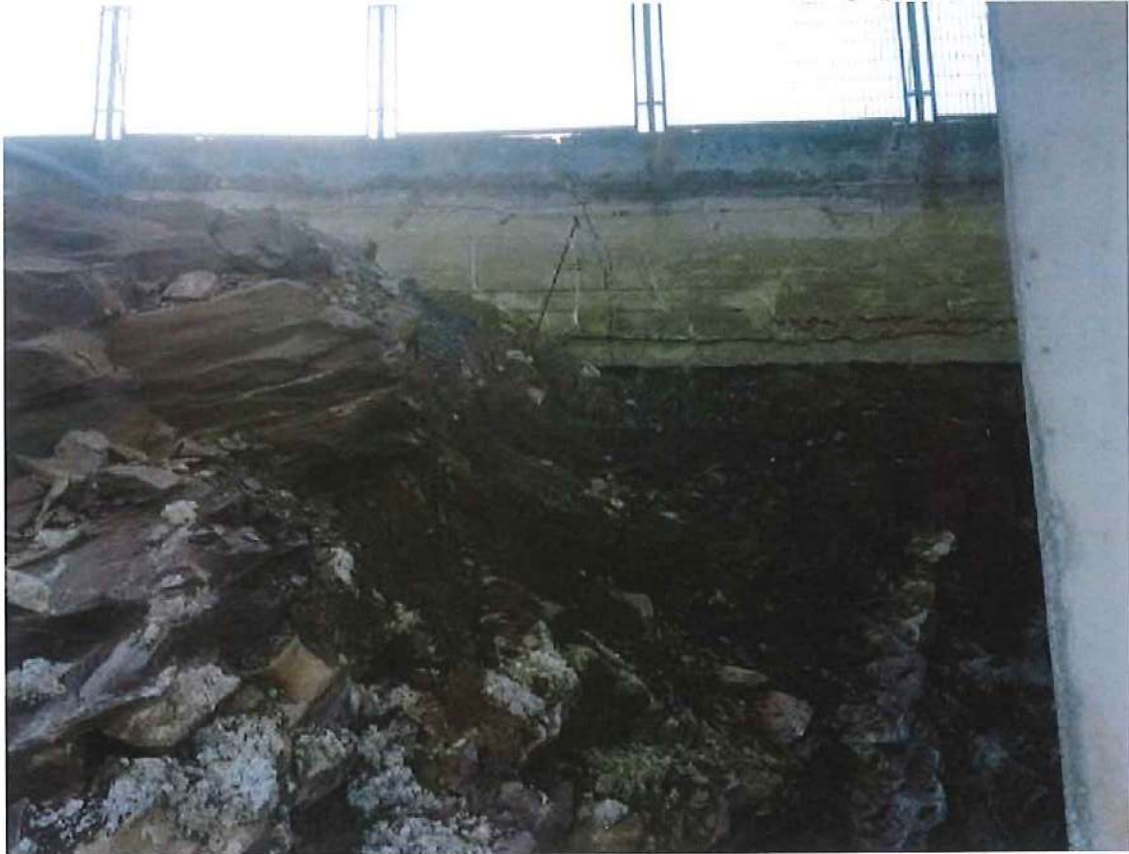
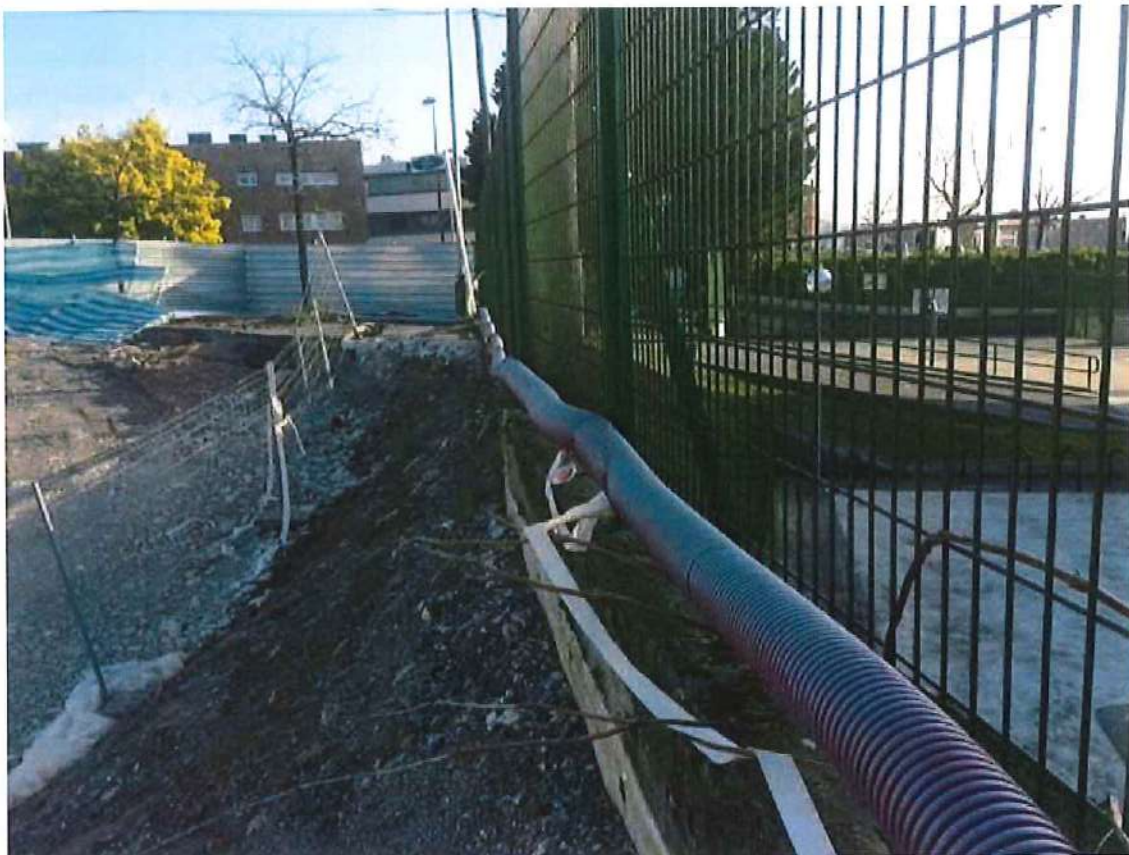
Talud rampa de acceso

La actual cabeza de excavación, está en el límite del cerramiento de la Ikastola, que está compuesto de un murete de hormigón y una valla metálica anclada al mismo. El citado muro de hormigón presenta alguna grieta en las inmediaciones, por lo que la excavación debería realizarse con precisión y medios no excesivamente potentes para evitar descalzar el muro, y por ende, para evitar que el jardín de la Ikastola se conecte con la rampa de acceso.

Nuevamente, las continuas irregularidades del entorno dificultan la colocación de una estructura totalmente estanca, y dado que no podemos garantizar dicha estanquidad, no planteamos la colocación de una burbuja.

No obstante, en el caso particular de este talud, dada su reducida dimensión, podría plantearse realizar la excavación con el empleo de cañones de vapor y agua. Es decir, el volumen de la excavación prevista es muy pequeño (aproximadamente 5 m³), lo que supone rellenar cinco sacas de 1 m³. Dicho trabajo podría realizarse en el mismo día, por lo que el tiempo de exposición es muy reducido.

Habida cuenta de la corta duración de los trabajos y de la escasa superficie que abarca dicho talud, podrían plantearse la colocación de dos cañones de agua que mantuviesen una atmósfera local húmeda, que evitase la migración de las fibras de amianto al aire, depositándolas en el suelo, mientras la retroexcavadora realizase la excavación.
