***Inventario de estructuras y materiales
con amianto en las huertas de Larres
en Donostia - San Sebastián***

Código de proyecto: P-180100

Julio 2018

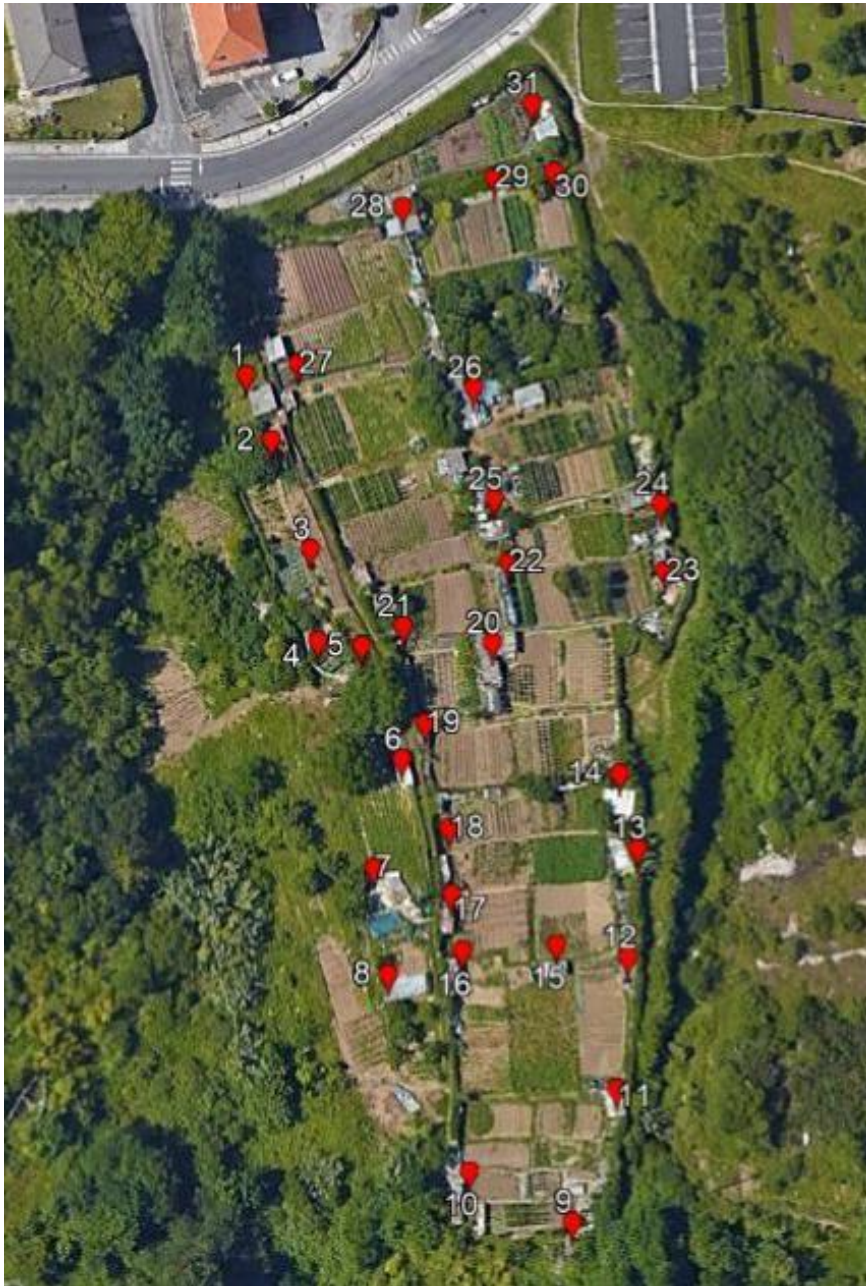
Figura 4. Parcelas inspeccionadas

- ZONA 1: Caseta con placas de uralita en cubierta y paredes; también se pueden observar fragmentos rotos en el suelo.
- ZONA 2: Caseta con palcas de uralita en cubierta, paredes, etc. También hay un depósito de agua realizado en uralita. Los cerramientos de las parcelas, y los elementos de contención de los bancales están hechos con fragmentos grandes de uralita ondulada.

- ZONA3: El camino de acceso a las diferentes parcelas está delimitado y contenido con fragmentos de placa de uralita.
- ZONA 4: Caseta con piezas de uralita en cubierta y paredes. También se pueden observar fragmentos rotos en el suelo.

- ZONA 5: Acopio de toda clase de materiales, en el que se puede observar fragmentos de uralita.
- ZONA 6: Caseta con piezas de uralita en cubierta y paredes; se pueden observar fragmentos rotos en el suelo.

- ZONA 7: Caseta con piezas de uralita en cubierta y paredes. Se observan fragmentos rotos en el suelo.
- ZONA 8: Los elementos de contención de los bancales están hechos con placa de uralita, tanto lisa como ondulada; fragmentos en el suelo; existe una zona no accesible.

- ZONA 9: Se trata del extremo sur de la zona de huertas. Es posible observar diferentes tipos de elementos de uralita.
- ZONA10: Caseta con piezas de uralita en cubierta y paredes.

- ZONA11: Caseta con piezas de uralita en cubierta y paredes; contención de bancales.
- ZONA12: Caseta con piezas de uralita en cubierta y paredes; contención de bancales, límites de la parcela, etc.

- ZONA 13: Caseta con piezas de uralita en cubierta y paredes; contención de bancales, límites de la parcela, etc.
- ZONA 14. Contención de bancales, límites de parcela.

- ZONA 15: No se aprecian elementos en la caseta, pero sí fragmentos desperdigados por el suelo.
- ZONA 16: Fragmentos en el suelo.
- ZONA 17: Caseta con piezas de uralita en cubierta y paredes; contención de bancales, límites de la parcela, etc.

- ZONA 18: Caseta con piezas de uralita en cubierta y paredes; contención de bancales, límites de la parcela, etc.
- ZONA 19: Contención de bancales, límites de parcela.

- ZONA 20: Caseta con piezas de uralita en cubierta y paredes; canaleta de pluviales.
- ZONA 21: Caseta con piezas de uralita en cubierta y paredes;
- ZONA 22: Caseta con piezas de uralita en cubierta y paredes; límites de la parcela

- ZONA 23: Fragmentos de placas, tubo y restos en el suelo.
- ZONA 24: Caseta con piezas de uralita en cubierta y paredes;
- ZONA 25: Caseta con piezas de uralita en cubierta y paredes;

- ZONA 26: Caseta con piezas de uralita en cubierta y paredes;
- ZONA 27: Caseta con piezas de uralita en cubierta; restos en el suelo.
- ZONA 27: Caseta con piezas de uralita en cubierta;

- ZONA 29: Depósito cilíndrico de uralita; acopio de toda clase de materiales, en el que se puede observar fragmentos de uralita.
- ZONA 30: Caseta con piezas de uralita en cubierta; límites de la parcela.

- ZONA 31: Parcela no accesible; es posible escuchar la presencia de un gallinero; se puede observar que parte del cerramiento está realizado con placas de uralita clavadas en el suelo.

Se deberá proceder a la correcta gestión de las piezas de uralita y fibrocemento encontradas en el emplazamiento, por parte de una empresa especializada, así como a la recogida y gestión del resto de residuos presentes en el emplazamiento.

Así mismo, con posterioridad a la retirada de trozos, sería necesario realizar un estudio y muestreo de suelo del suelo superficial para determinar su grado de afección, y si fuera necesario proceder a la ejecución de las medidas correctoras oportunas, que podrían incluir la excavación de las tierras
