***Evaluación de alternativas de
recuperación de un emplazamiento
afectado por la presencia de amianto
al sur del polideportivo de Altza en
Donostia-San Sebastián***

Código de proyecto: P-160172

Abril, 2017

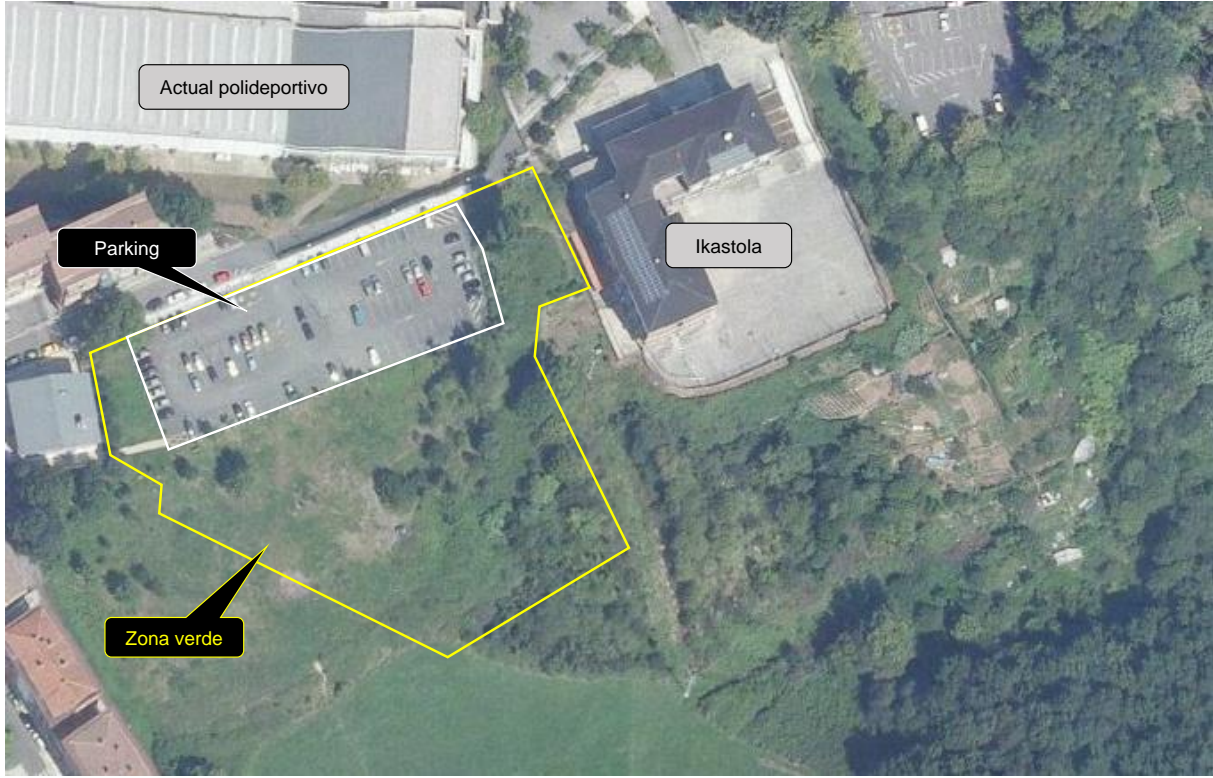
Figura 2. Delimitación del área de estudio

En la figura siguiente se muestra la delimitación del área de estudio (imagen superior) y un perfil mostrando la topografía del emplazamiento (figura inferior):

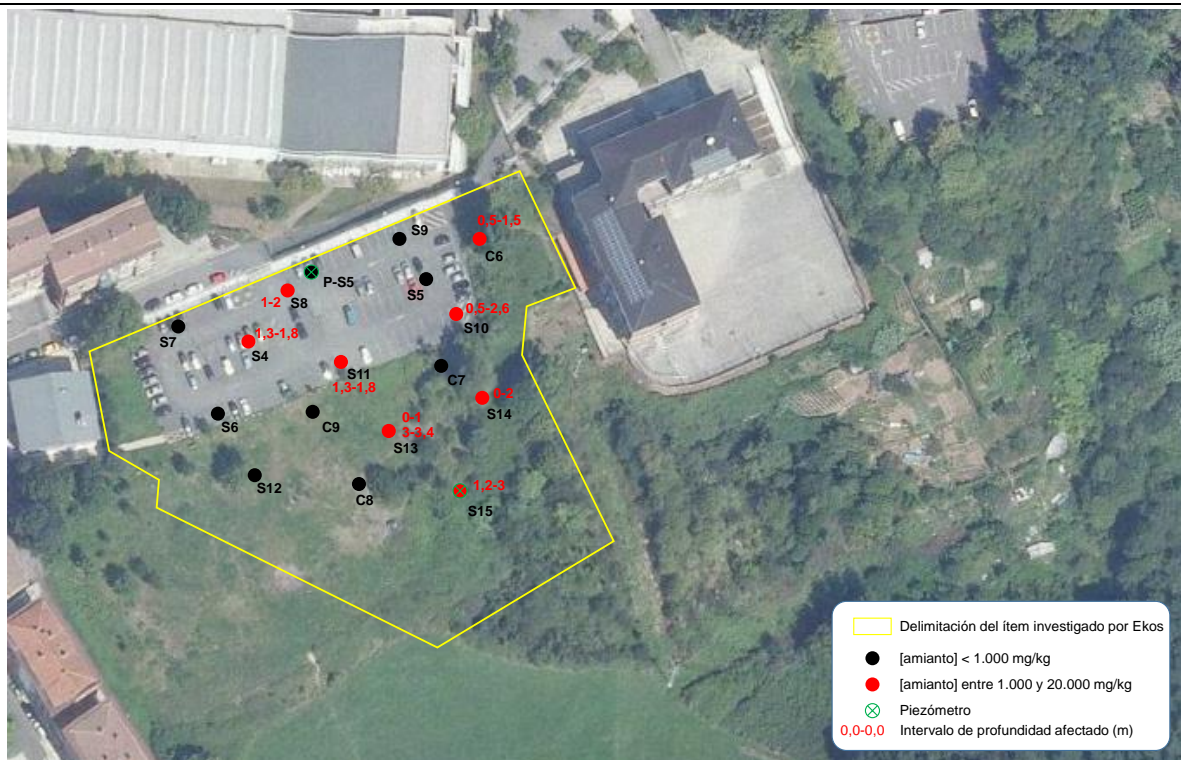
Figura 3. PDM con concentración de amianto superior a 1.000 mg/kg

La investigación detallada ha puesto de manifiesto la presencia de amianto friable, en concentraciones superiores a 1.000 mg/kg, en 8 de los 17 puntos de muestreo ejecutados en el emplazamiento. En algunos de los puntos la afección alcanza entre 3 y 3,4 m de profundidad.

En la figura siguiente se muestra la distribución de los puntos de muestreo en los que se ha detectado presencia de amianto a concentración superior a 1.000 mg/kg, indicados con puntos rojos. Se indica también, con texto rojo, los intervalos de profundidad a los que se ha detectado el amianto:

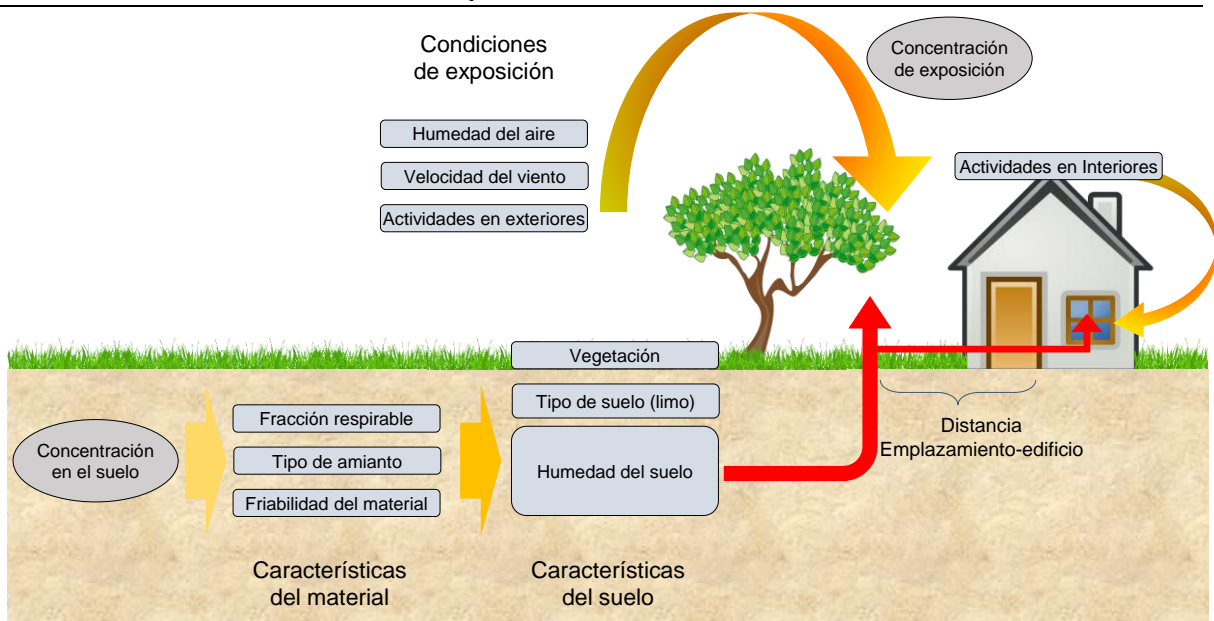
Figura 7. Vías de exposición

En la figura siguiente se muestran las vías de exposición al amianto en un emplazamiento con el suelo afectado por la presencia de fibras de este material en el suelo (adaptado de: *Swartjes and Tromp, 2008*⁶)

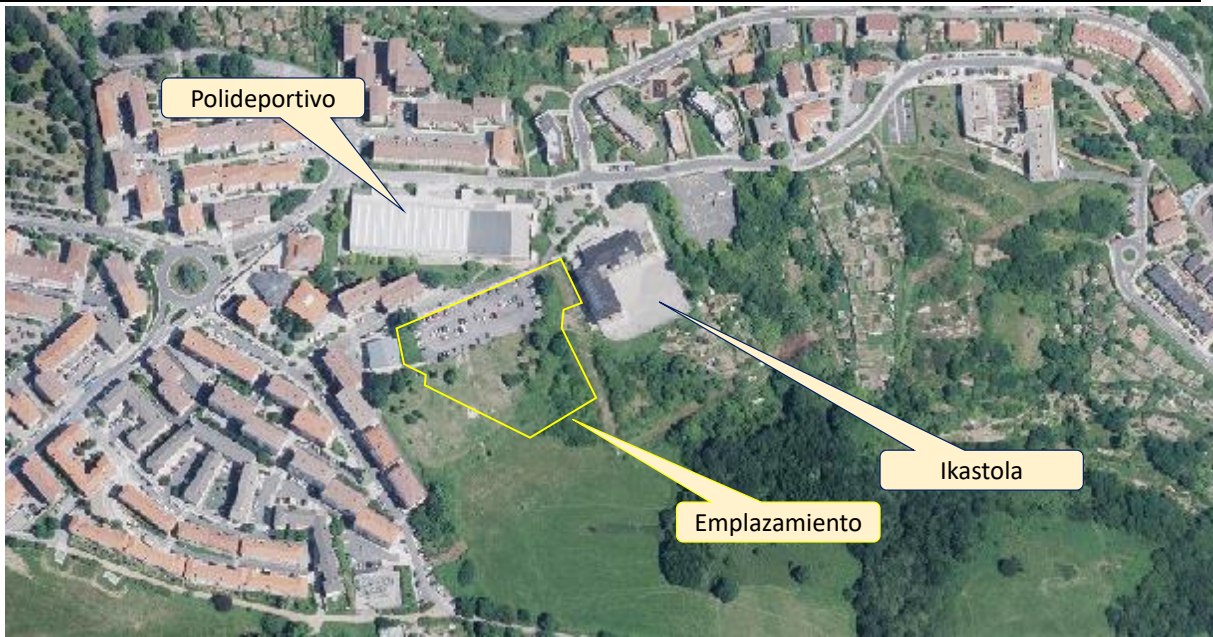
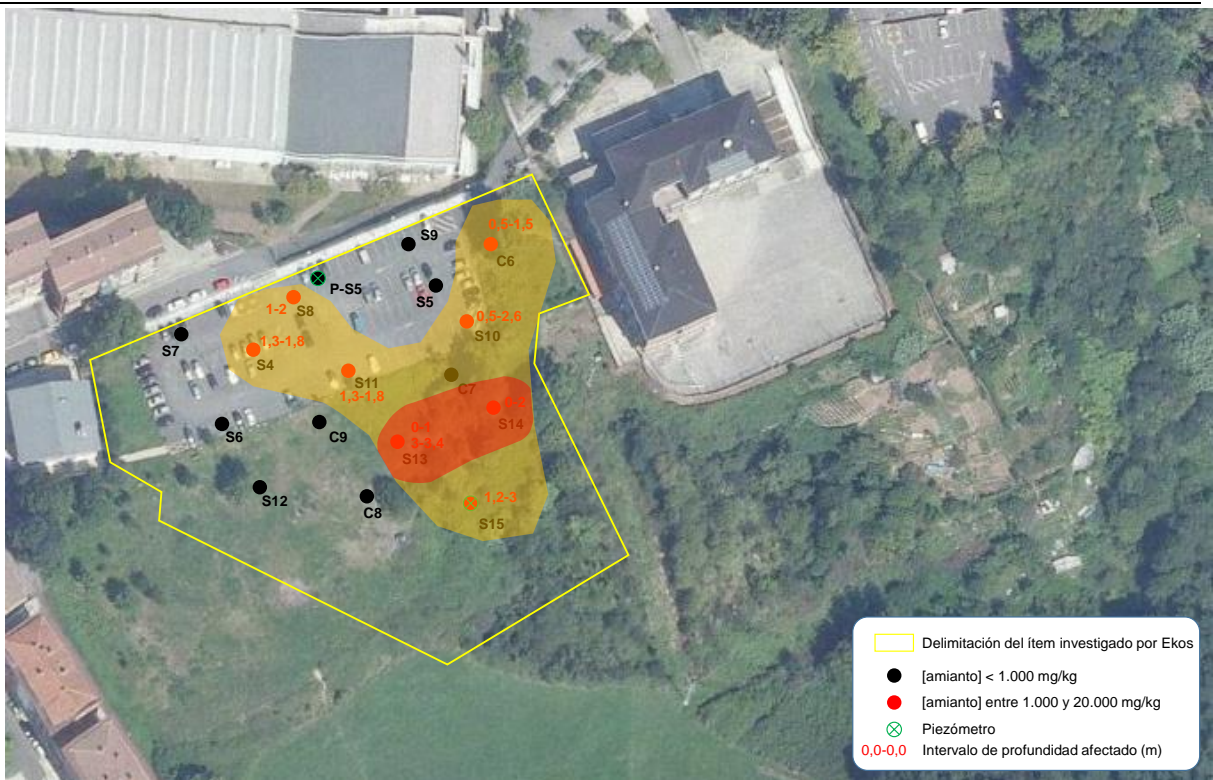
Figura 8. Entorno y áreas afectadas

Los datos de las investigaciones llevadas a cabo en el emplazamiento indican que aproximadamente 3.000 m² se encuentran afectados por la presencia de amianto en el suelo en concentraciones superiores a 1.000 mg/kg.

a dichas concentraciones en las muestras superficiales (no se han tenido en cuenta las zonas actualmente pavimentadas, por no suponer un riesgo de dispersión de fibras). Adicionalmente hay que indicar que la información disponible no permite descartar que pueda haber amianto en la capa más superficial en la cata C6.

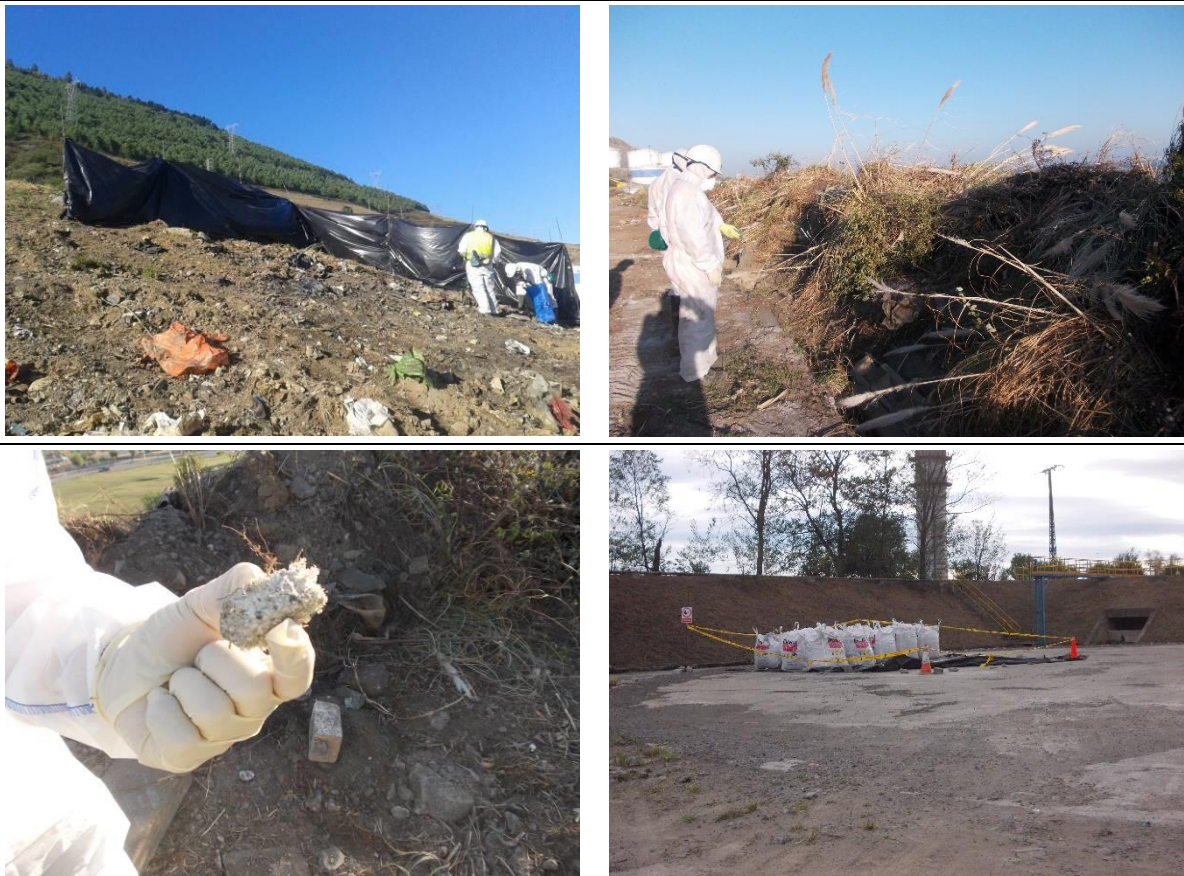
Figura 9. Recogida manual de amianto

En la figura siguiente se muestran algunas imágenes de recogida manual:

En ocasiones el triaje/recogida manual de amianto puede evitar o, en su caso disminuir de forma considerable, el volumen de tierras a tratar o a gestionar, o reducir el grado de peligrosidad de los materiales a gestionar.

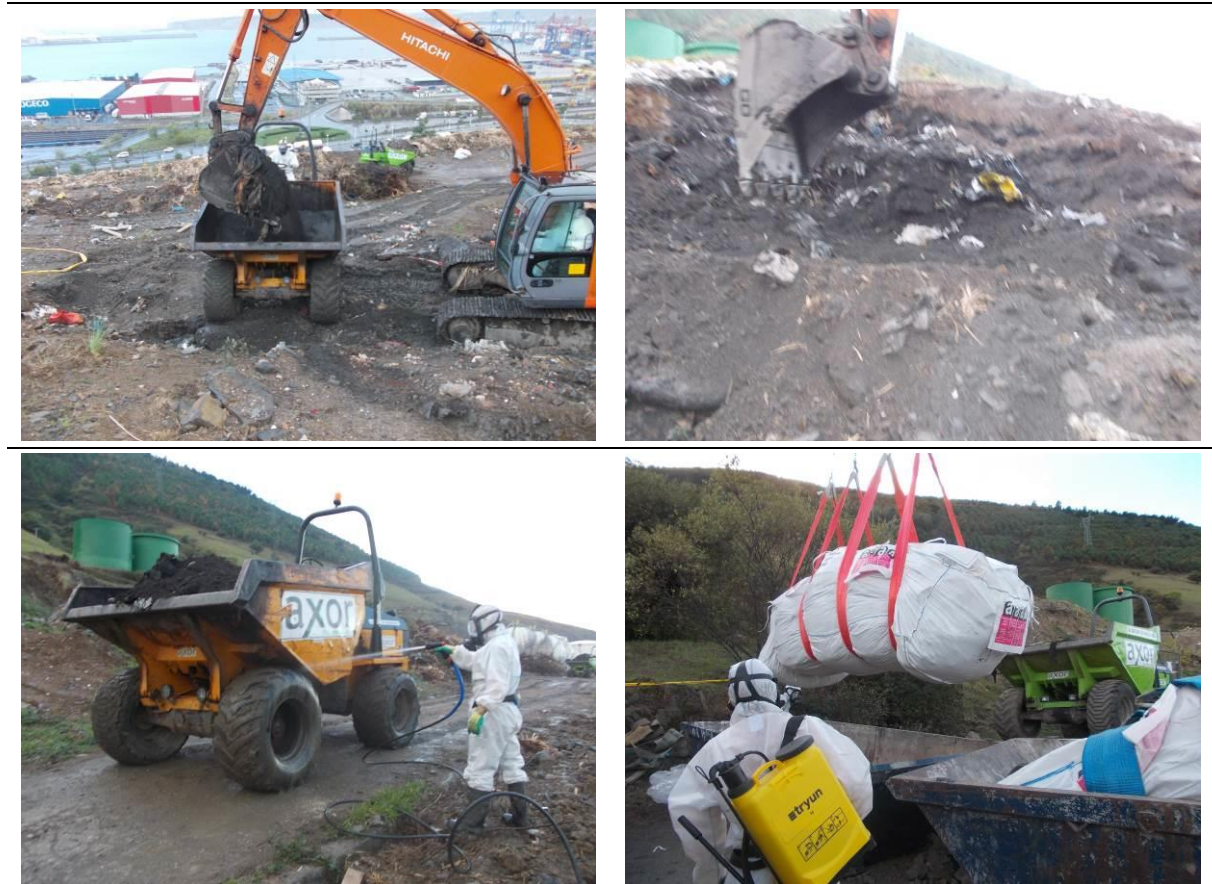
Figura 10. Excavación selectiva de tierras con amianto

En la figura siguiente se muestran algunas imágenes de excavación selectiva de tierras con amianto:

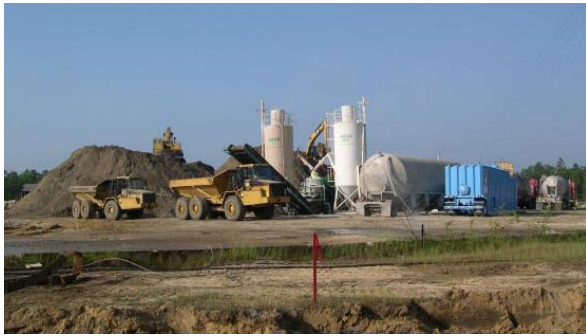
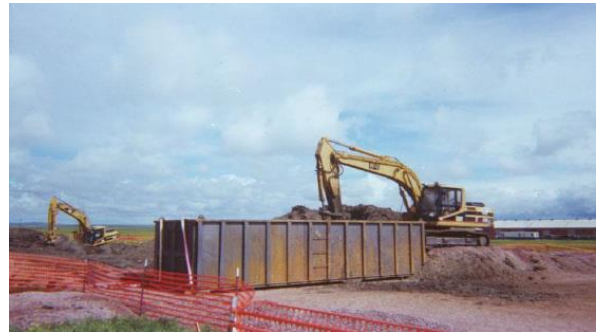
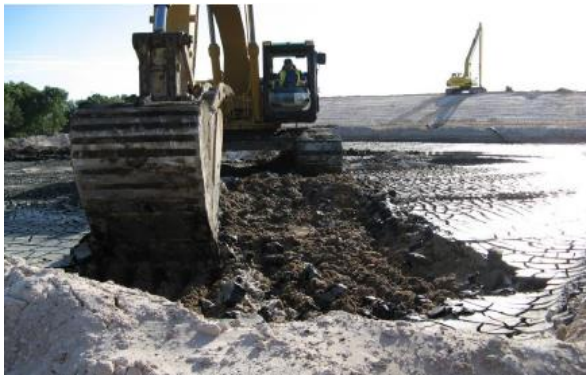
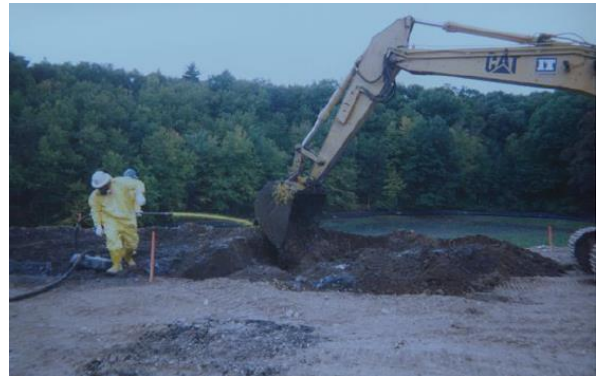
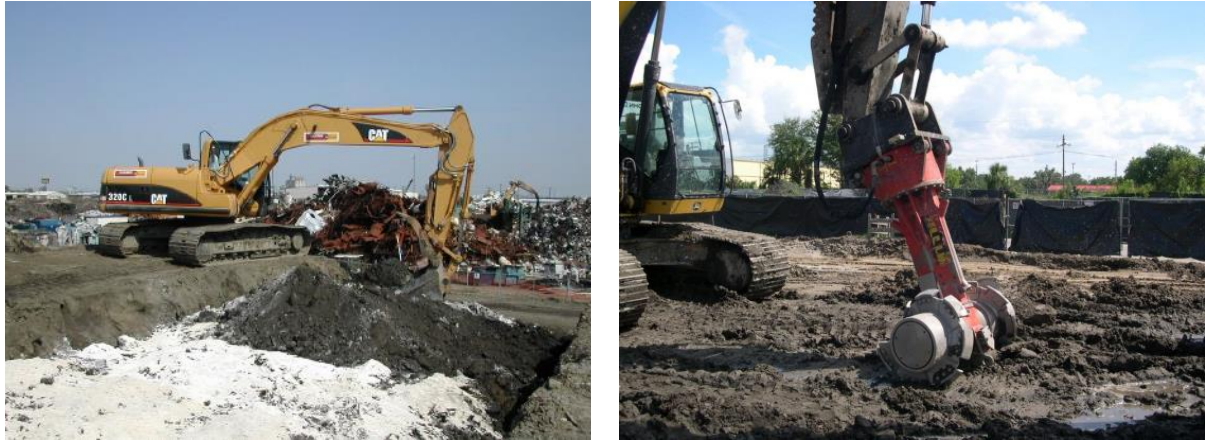
Figura 11. Solidificación/estabilización on site e in situ

- **In situ.** En suelos suficientemente porosos es posible inyectar ligantes fluidos a través de pozos, aunque por este sistema no resulta sencillo verificar que la solidificación haya resultado efectiva en la totalidad de la masa a tratar. Cuando las profundidades no son grandes, como es el caso, resulta más seguro, en caso de optar por un tratamiento *in situ*, resulta más efectivo utilizar procedimientos de remoción y mezcla, bien sea utilizando la propia maquinaria de excavación, bien utilizando implementos específicos diseñados para dosificar el ligante y mezclarlo con el suelo.

Hay que tener en cuenta que la estabilización/solidificación es una tecnología que en principio tiene por objeto, en sus usos habituales, restringir la lixiviabilidad de los contaminantes mediante la conversión del suelo de sustrato granular a bloque monolítico en el que el material cementante atrapa y retiene los contaminantes.

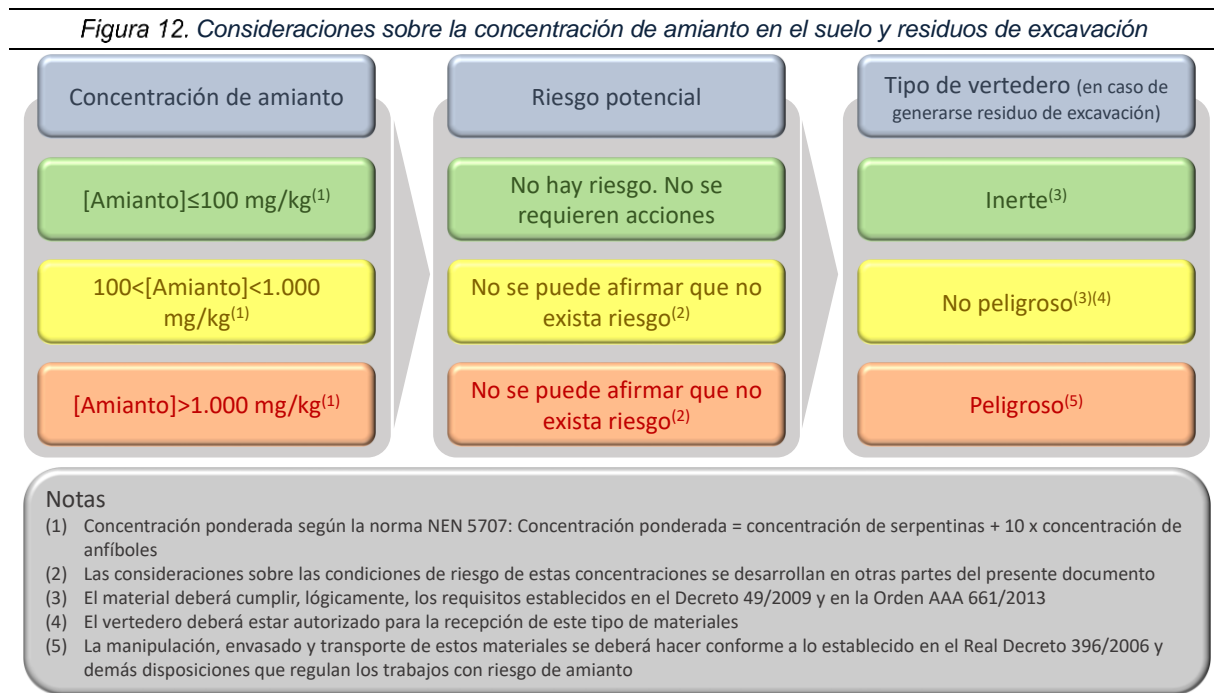
En la figura siguiente se define una propuesta metodológica sobre los criterios a aplicar para la gestión de los materiales de excavación:

No obstante, el proyecto definitivo de construcción del nuevo polideportivo podría implicar la necesidad de realizar movimientos de tierras por motivos constructivos. En tal caso, deberá elaborarse un plan de excavación específico que deberá ser aprobado por el órgano ambiental, y las operaciones se deberán llevar a cabo siguiendo todas las obligaciones que aplican a los trabajos con riesgo de amianto.
