Estudio de alternativas y plan de recuperación del suelo de las parcelas ÍTEM 5 e ÍTEM 6 en Altza, Donostia-San Sebastián

Código de proyecto: P-200040_3

Agosto, 2020

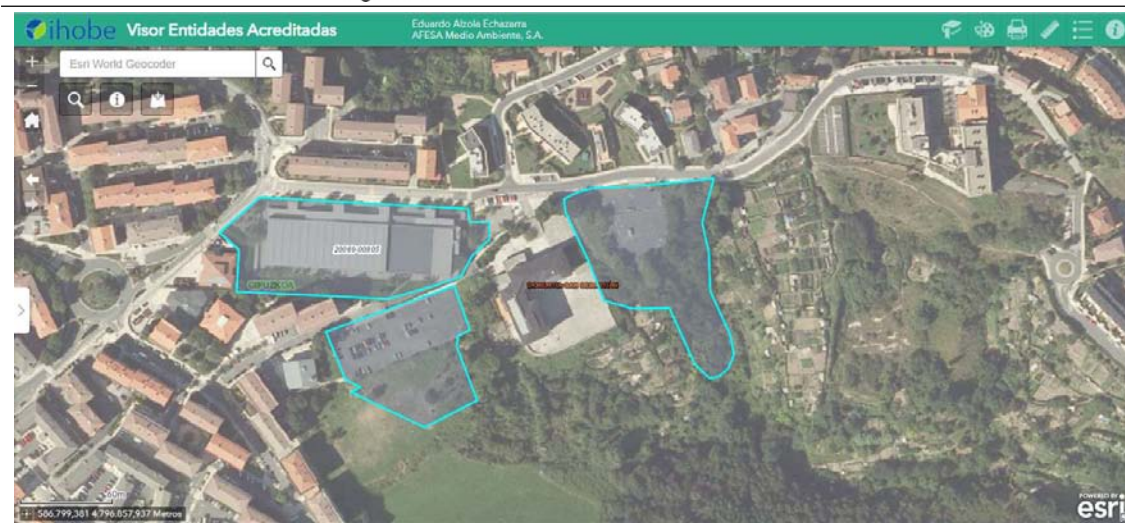
Figura 1. Inclusión de la zona en el inventario

Este antiguo uso industrial es el motivo de la inclusión de la zona en el Inventario de suelos que soportan o han soportado actividades o instalaciones potencialmente contaminantes del suelo, con el Código Geoiker 20069-00805. Las actividades registradas son las de las empresas Frasiería Gipuzkoana, S.L. y Fibrocementos Vascos, S.L., además de dos zonas de vertido en la vaguada, una asociada a la actividad industrial (al este) y otra relacionada con la demolición de las instalaciones, al oeste. En la figura siguiente se muestra la zona inventariada

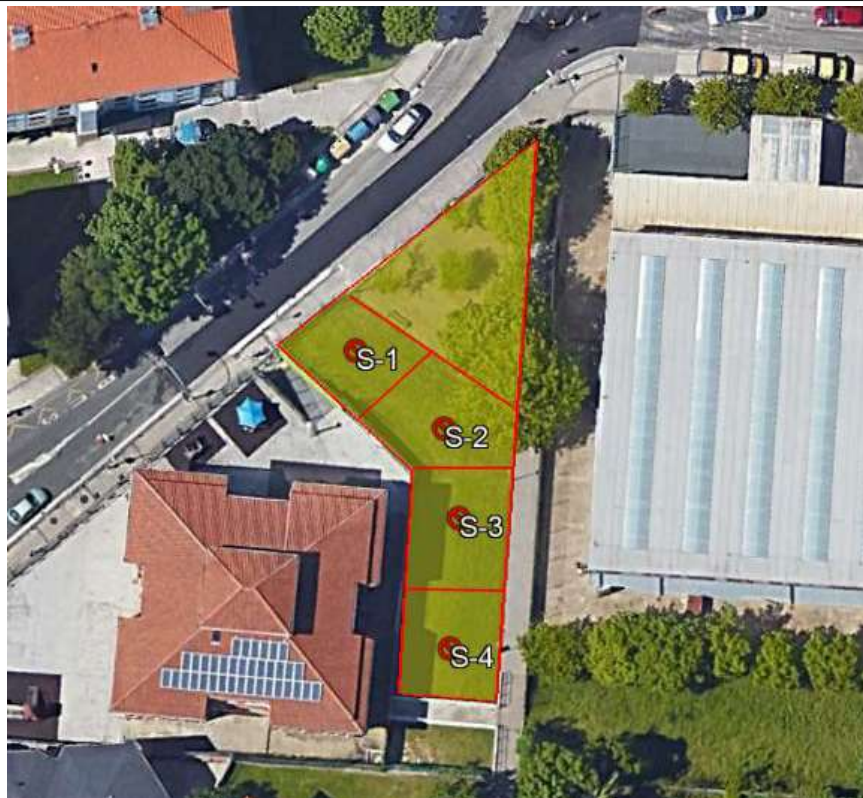
Figura 2. Primera fase de muestreo del ÍTEM 5

Con objeto de verificar la calidad ambiental de la parcela denominada ÍTEM 5, en el marco de la caracterización ambiental del entorno de la Vaguada de Larres, se llevó a cabo una primera fase de investigación en la zona ajardinada adyacente al ÍTEM 1. Se trata de una pequeña zona ajardinada de unos 674 m², de los cuales 220 se encuentran pavimentados

Para el diseño de muestreo, la zona no pavimentada, unos 454 m², se dividió en 4 zonas, en cada una de las cuales se tomó una muestra de la capa arable (0,00 - 0,30 m). La toma de muestras fue realizada por personal RERA, mediante extractor de tornillo sin fin, en atmósfera controlada. En todas las muestras se realizó un paquete analítico incluyendo todos los contaminantes para los que se define valor de referencia VIE-B (parque público) en la *Ley 4/2015, de 25 de junio, para la prevención y corrección de la calidad del suelo*, además de TPH, y amianto.

En la figura siguiente se muestra la delimitación inicial del ÍTEM 5 y la ubicación de los puntos de muestreo:

Los resultados analíticos mostraron la existencia de una alteración por amianto, superándose el valor de referencia holandés (100 mg/kg de amianto calculado) en 3 de las 4 muestras analizadas, con presencia moderada de material friable en 2 de ellas.

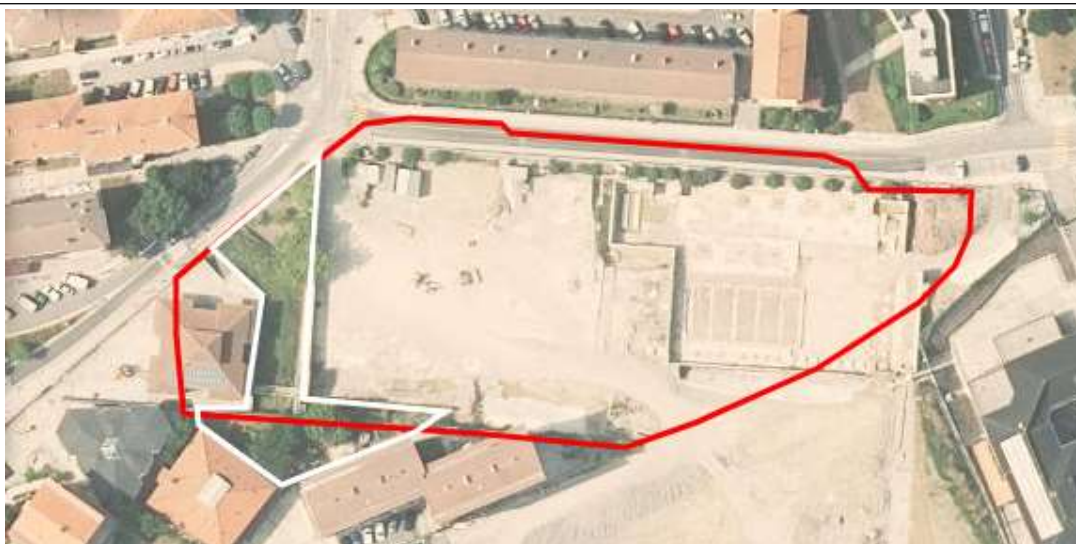
Figura 3. Inclusión de la zona en el inventario

En la figura siguiente se muestra la delimitación de la antigua instalación industrial¹ (en rojo) y el área finalmente incluida en la presente investigación⁵ (en blanco), que comprende la parte ajardinada del ÍTEM 5 y el ÍTEM 6, que suman unos 990 m² (sin contar el área pavimentada ya comentada anteriormente) en ortoimágenes de 1977-78 y actual:

¹ La parcela inventariada no incluye el área marcada en rojo al oeste del ÍTEM 5.

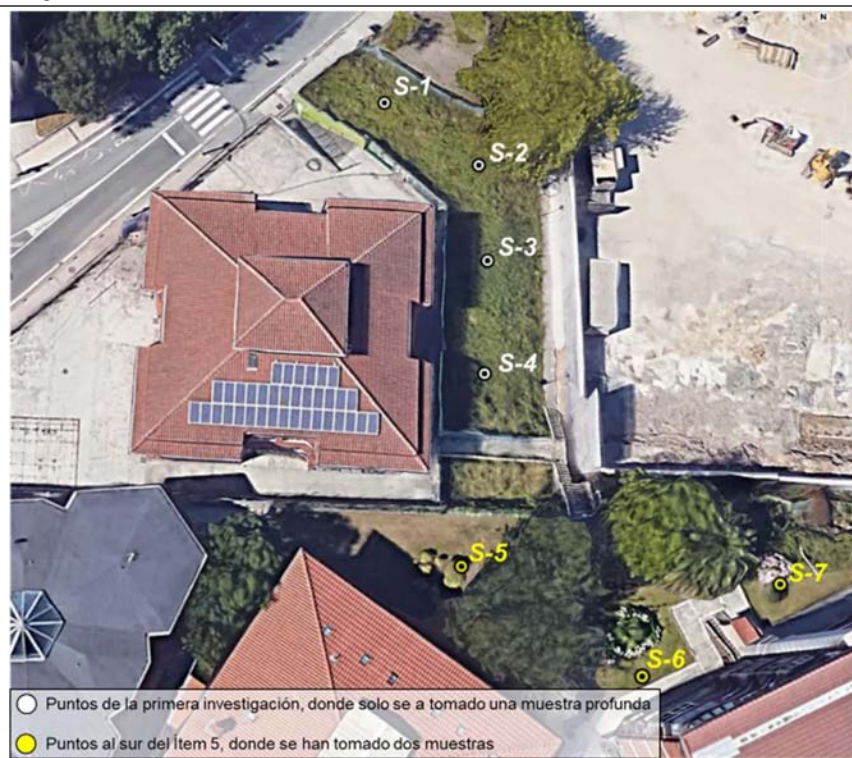
Figura 4. Ubicación de las muestras tomadas dentro de la parcela correspondiente

En esta fase de investigación se tomó una muestra de cada uno de los puntos de muestreo ensayados en la fase anterior, esta vez a una profundidad entre 0,30 y 1,80 m. Adicionalmente, se ejecutaron 3 nuevos puntos de muestreo en el Ítem 6, en cada uno de los cuales se tomaron 2 muestras, una de la capa superficial (0,00-0,30 m) y otra de la capa infrayacente (0,30 m -3,20 m).

En la figura siguiente se muestra la distribución de los puntos de muestreo:

En lo concerniente al amianto, se detecta su presencia de en 7 de las 10 muestras, superándose el *intervention value* holandés de 100 mg/kg (concentración calculada) en todas ellas.

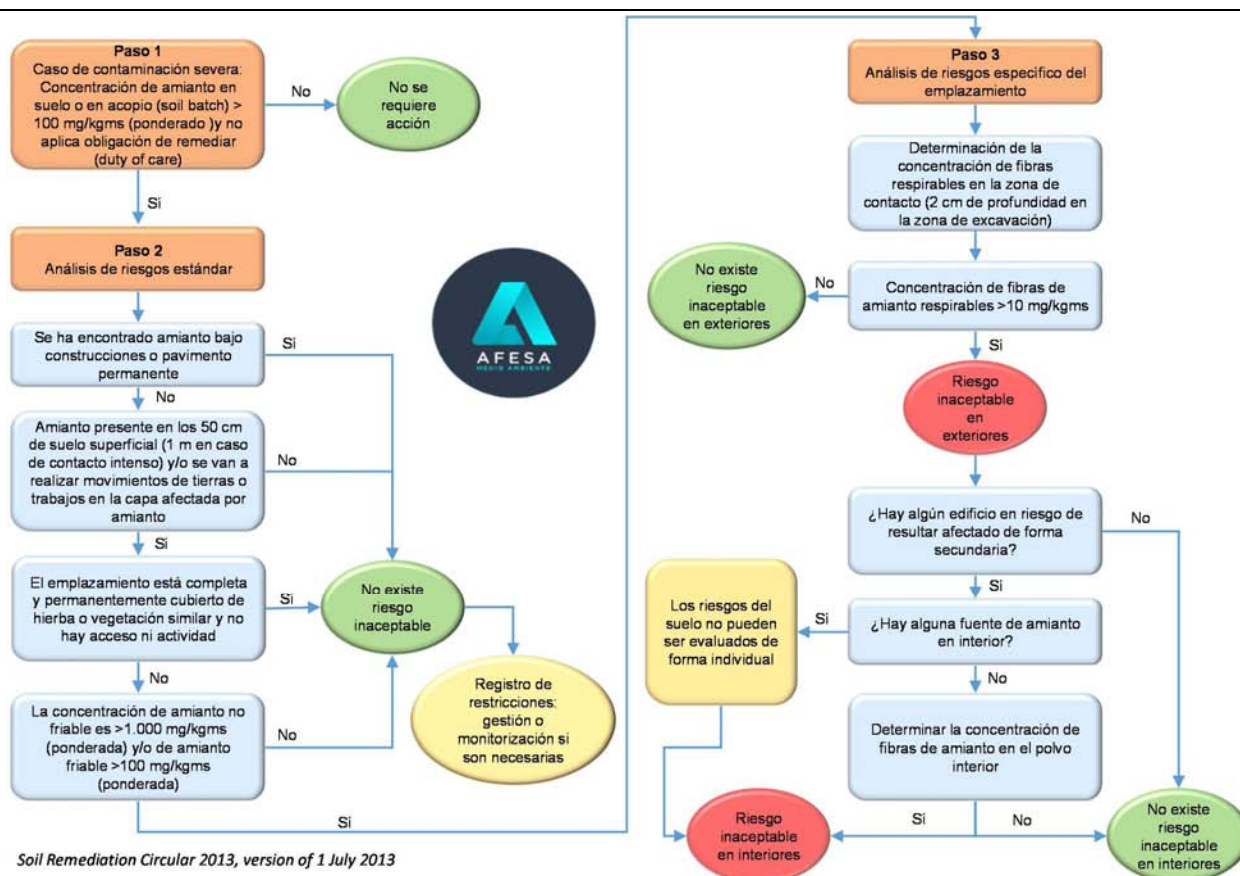
Figura 6. Flujograma de toma de decisiones del protocolo holandés

⁵ No se refiere a concentración total de amianto sino a una concentración ponderada de acuerdo con la norma NEN 5707, sin discriminar amianto friable o no friable, según la ecuación:

Concentración ponderada = concentración de serpentinas + 10 x concentración de anfíboles

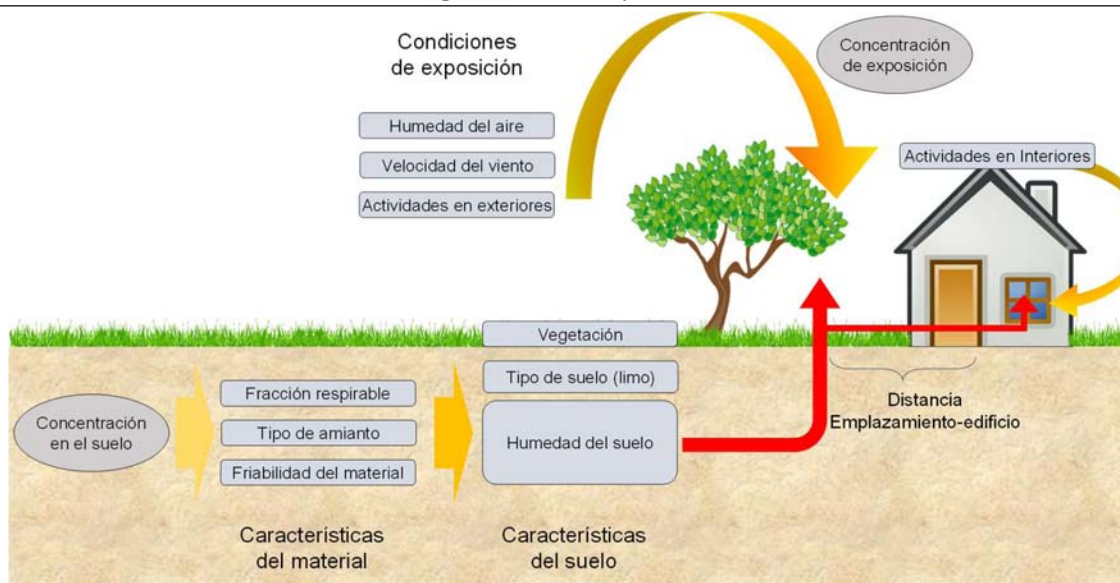
Figura 7. Vías de exposición

En la figura siguiente se muestran las vías de exposición al amianto en un emplazamiento con el suelo afectado por la presencia de fibras de este material en el suelo (adaptado de: *Swartjes and Tromp, 2008*⁶)

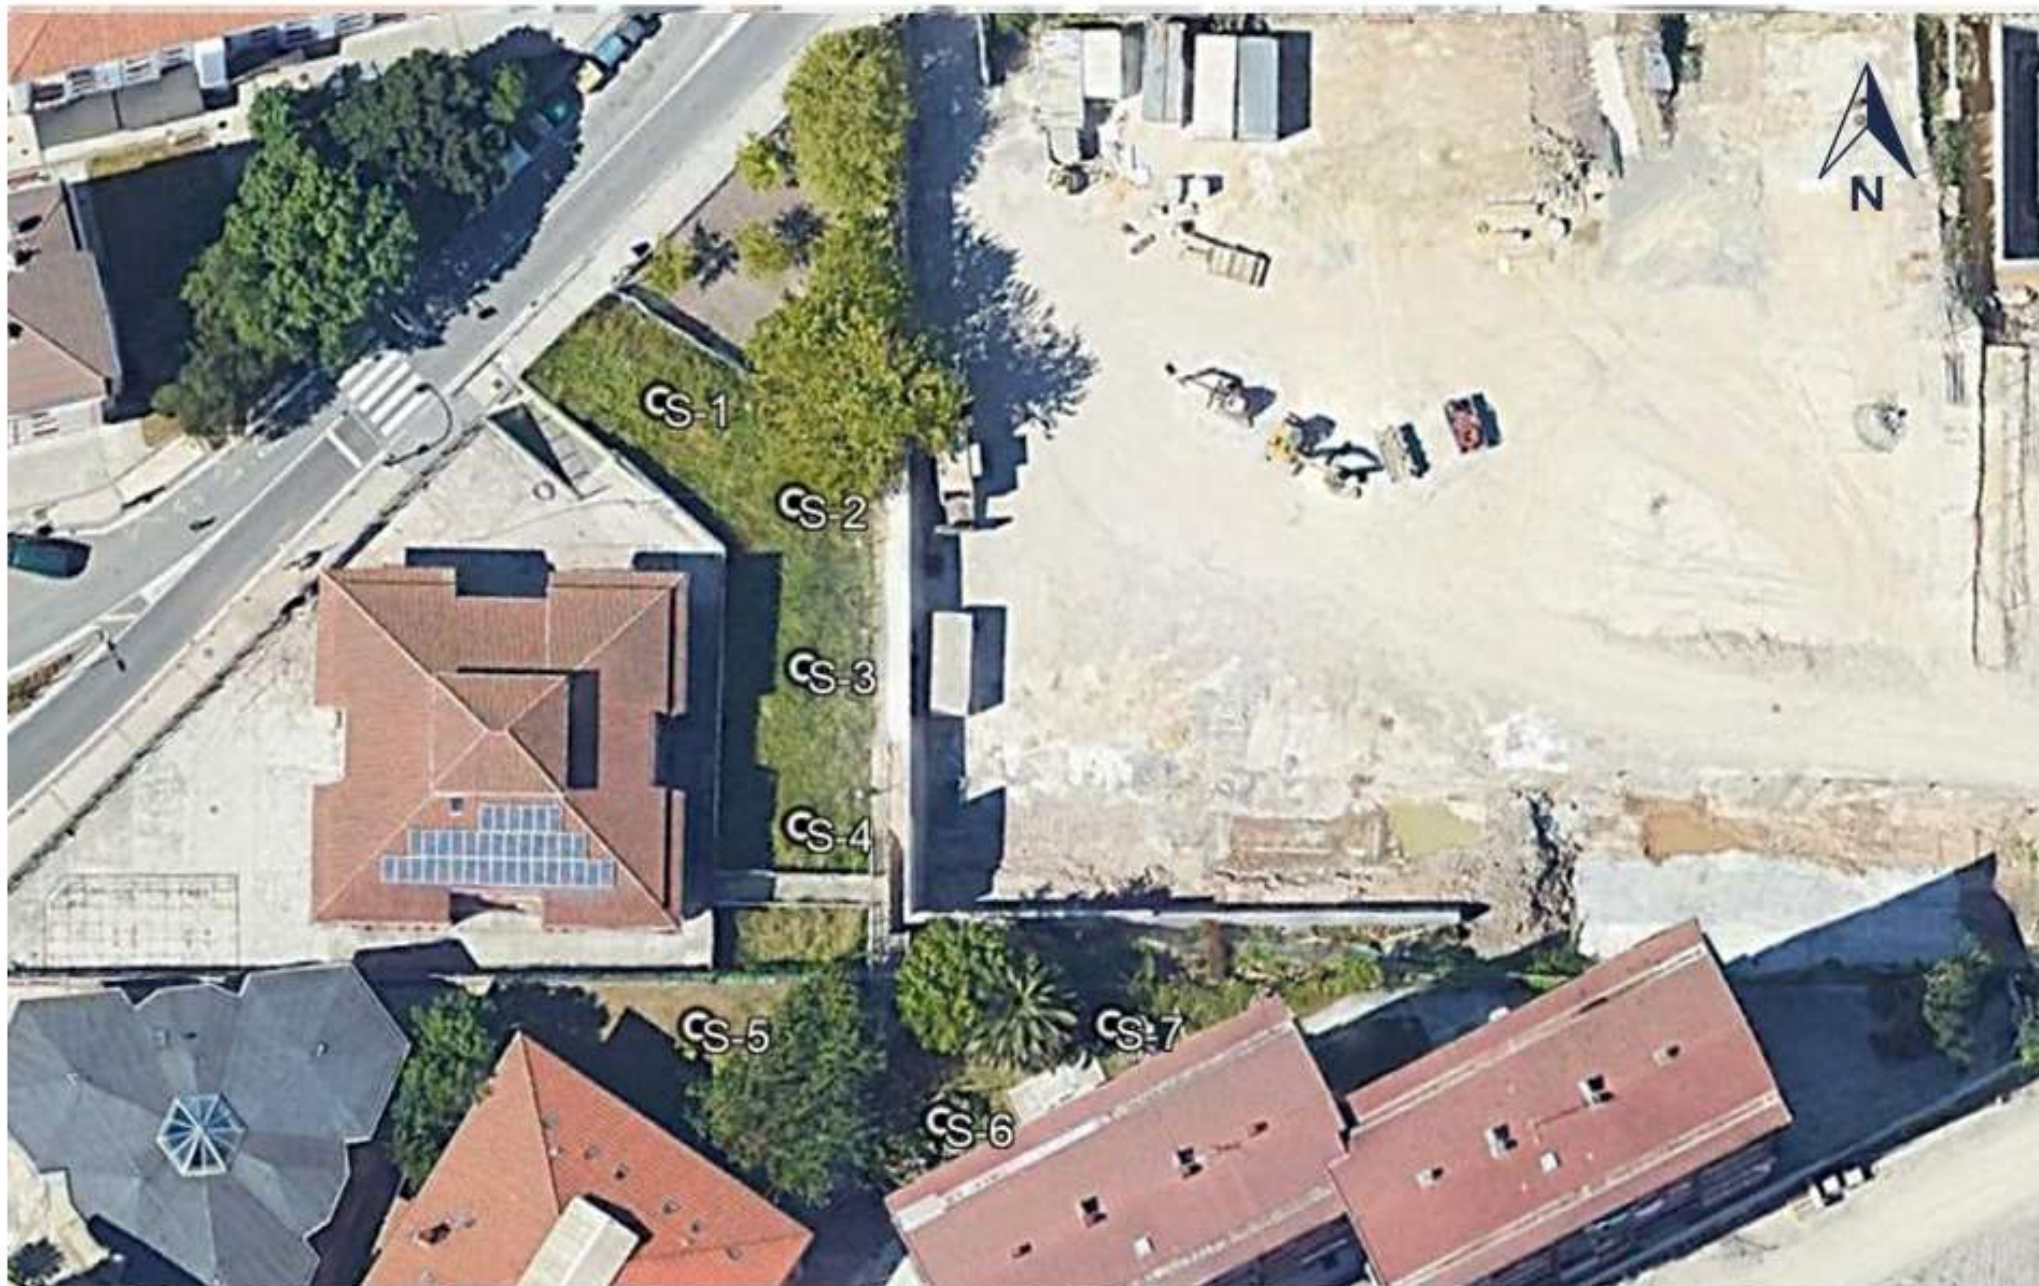
PROYECTO:
 Caracterización ambiental del ITEM 5 del emplazamiento inventariado vaguada de Larres
