Caracterización ambiental de dos parcelas para su posible uso como huerta en el IES/BHI Altza de Donostia-San Sebastián

Actuaciones complementarias en respuesta al informe de valoración de 11 de marzo de 2021

P180211

Octubre, 2021

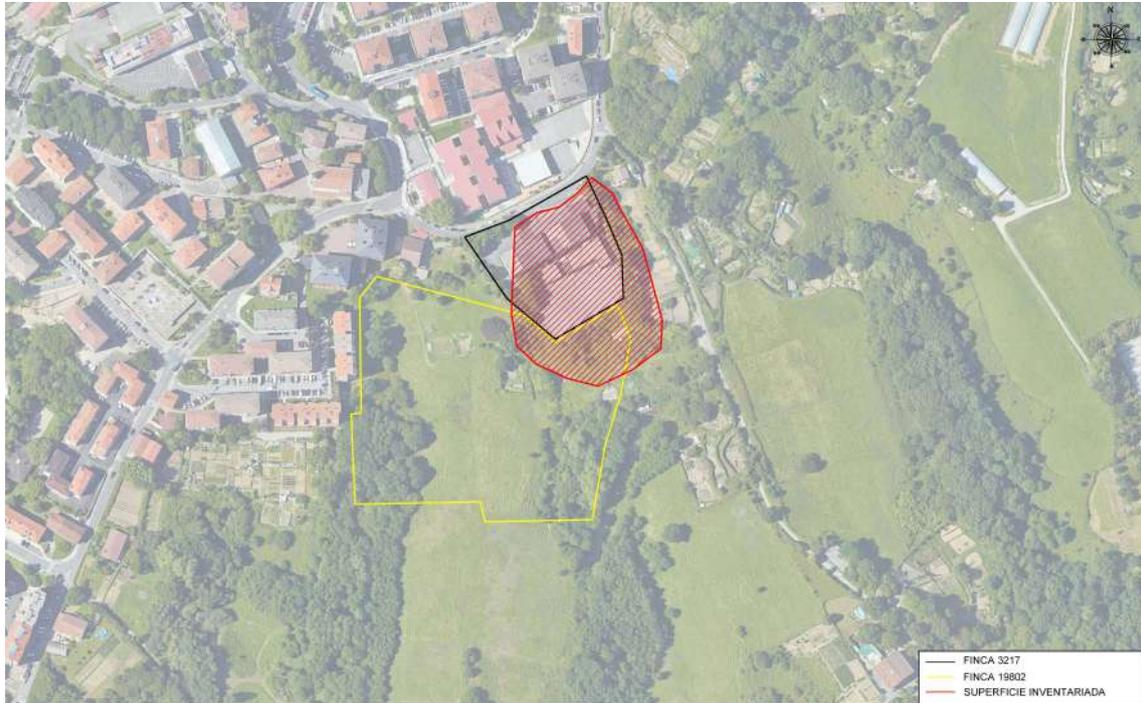
Figura 1. Plano de superficies

En la siguiente figura se ha superpuesto la superficie ocupada por el instituto (finca 3217), la superficie de la parcela municipal (finca 19802) y la superficie incluida en el inventario de suelos con actividades o instalaciones potencialmente contaminantes del suelo, contemplado en el artículo 46 de la *Ley 4/2015, de 25 de junio, para la prevención y corrección de la contaminación del suelo*. La misma superposición se incluye en el plano 2 del Anexo 2.

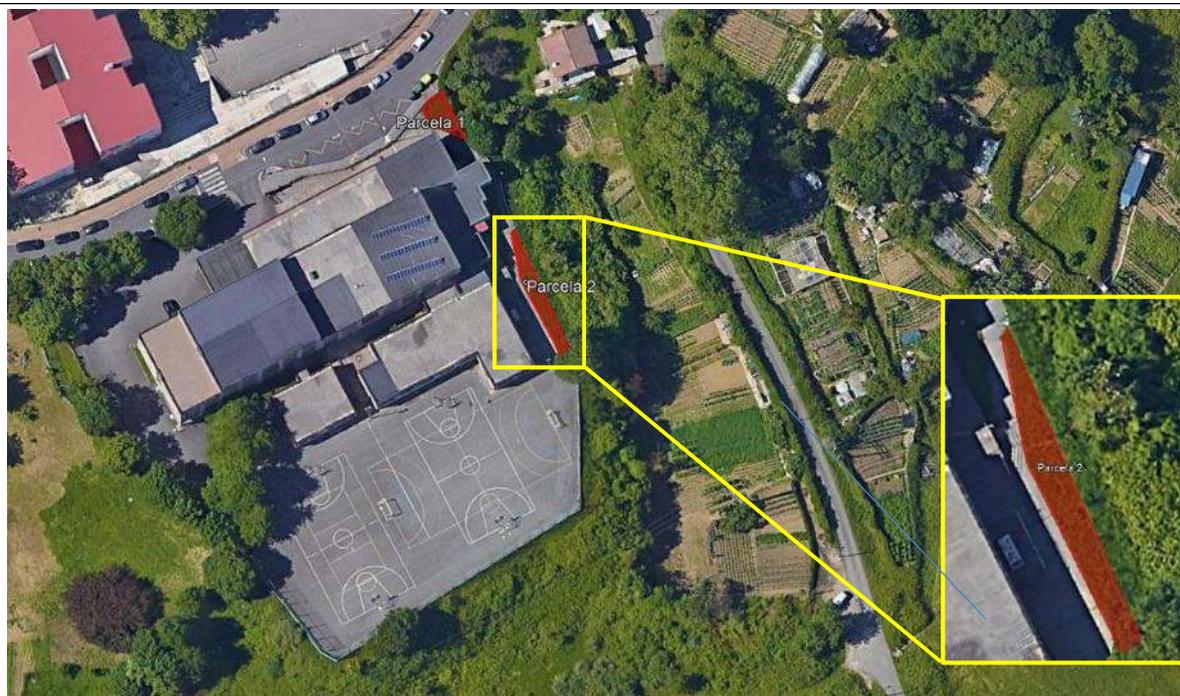
Figura 2. Ubicación de las parcelas analizadas dentro del emplazamiento

La zona de jardín denominada como parcela 2 se encuentra ubicada en el límite este de la parcela ocupada por el instituto, al norte de la pista polideportiva. En la siguiente imagen se muestra la localización de la parcela 2.

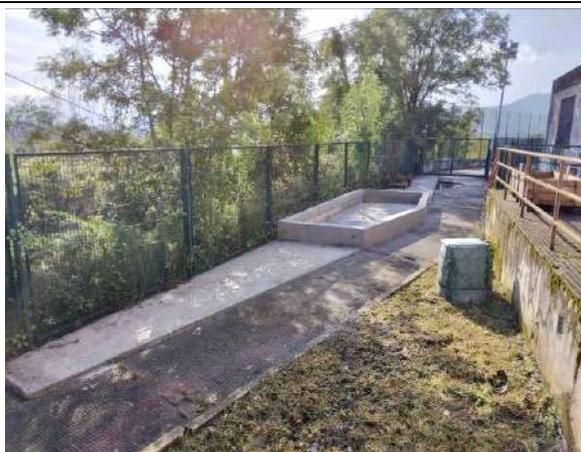
Figura 3. Reportaje fotográfico de la cubrición realizada

Entre los días 9 y 13 de agosto de 2021 se realizaron los trabajos de cubrición de la parcela 2 mediante la ejecución de una solera en toda la superficie de la zona verde. La solera fue ejecutada con hormigón armado HA-25 de 15 centímetros de espesor y mallazo metálico de 15x15 cm de cuadro y 6 mm de diámetro de varilla. De forma previa a la colocación del mallazo y al vertido de hormigón se dispuso de una lámina plástica sobre la superficie de la zona verde, con objeto de ofrecer un aislamiento adicional a la solera, que fue nivelada con ligera pendiente hacia el este de la parcela.

A petición de los responsables del IES de Altza se ha realizado, sobre la parte central de la solera hormigonada, un muro de bloque en un perímetro de unos 17 metros y una altura de 0,4 metros. El muro ha sido raseado con mortero y provisto de tubos mechinales para el drenaje de agua. El objeto del muro es crear una zona para uso de huerta, una vez que la parcela ha sido cubierta con la solera de hormigón.

La cubrición realizada en la parcela evita cualquier posibilidad de contacto con el suelo subyacente alterado, cumpliendo así con el requerimiento solicitado por el órgano ambiental, habilitando adicionalmente la posibilidad de acondicionar una pequeña zona de huerta, sobre la superficie hormigonada, totalmente segura en relación con dicha alteración.

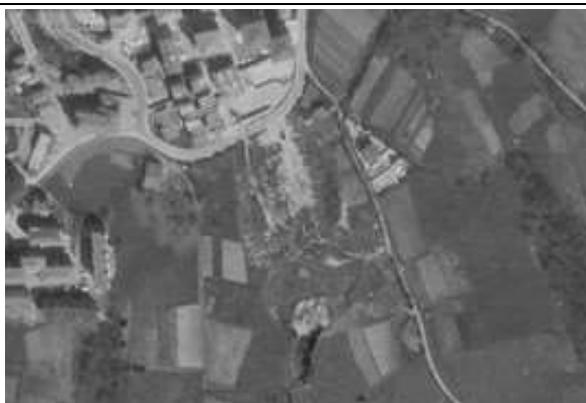
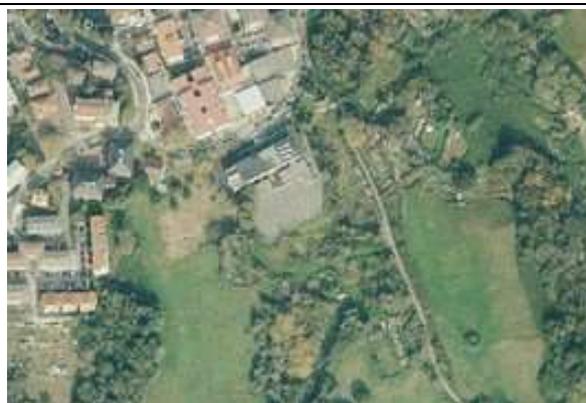
Figura 4. Imágenes históricas; año 1977 y actual

Tal y como se solicita en el informe de valoración recibido, se realizaron puntos de muestreo adicionales en el entorno de la parcela objeto de estudio. Se trata de una zona en la que se ha evidenciado la presencia de rellenos antrópicos realizados en los años 70, asociados a las obras de urbanización y construcción de viviendas en las parcelas situadas frente al instituto, al norte del Paseo Altza, y a los rellenos para la nivelación de la parcela en la propia construcción del instituto. En una de las imágenes aéreas históricas, la de 1977, se observa terreno removido en la zona donde posteriormente se construyó el instituto. En la siguiente figura se muestra la imagen de 1977 y la imagen actual.

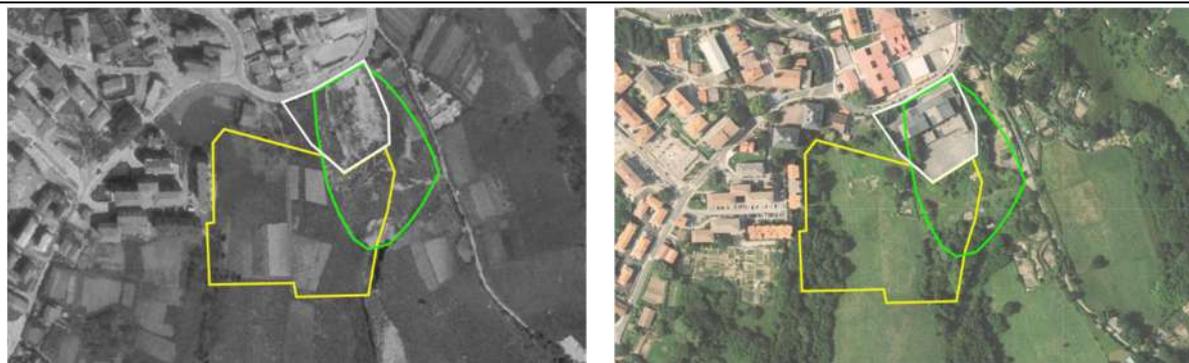
Figura 5. Delimitación de zona afectada

La zona removida indicada anteriormente afecta a la parcela ocupada actualmente por el instituto y una zona al sur de la misma. En la siguiente figura se señala la delimitación del instituto (blanco), la parcela municipal adyacente (amarillo) y la zona supuestamente afectada (verde), sobre una ortofoto de 1977 y otra actual.

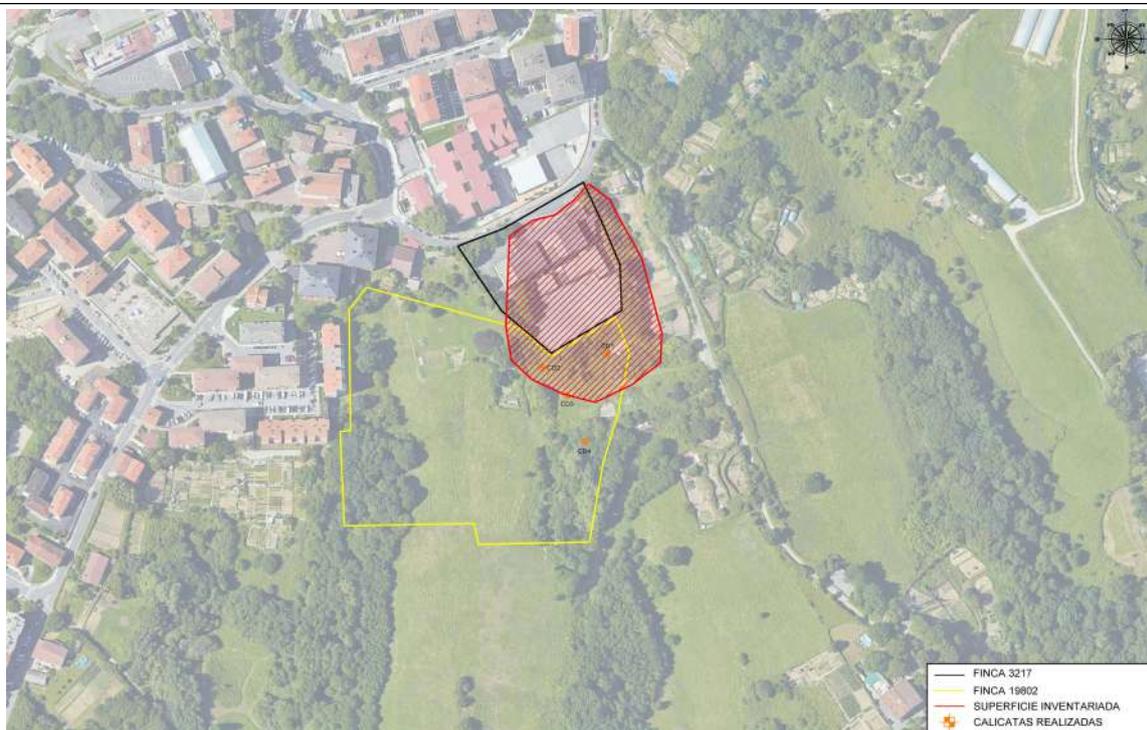
Figura 6. Localización de puntos de muestreo

El día 28 de julio de 2021 se ejecutaron, por medio de una retroexcavadora, cuatro calicatas para la toma de muestra en el entorno de la parcela objeto de estudio, dentro de la parcela de titularidad municipal. Los puntos de muestreo fueron realizados en la zona afectada por rellenos antrópicos, su localización se muestra en la siguiente figura.

La ejecución de las catas permitió conocer la estructura del subsuelo, la cual consta, en líneas generales, de rellenos formados por gravas, bolos y restos de RCD en matriz limo arenosa. En el caso de la cata CD1 se ha observado terreno natural (limos de color claro) a partir de 2,5 metros de profundidad.

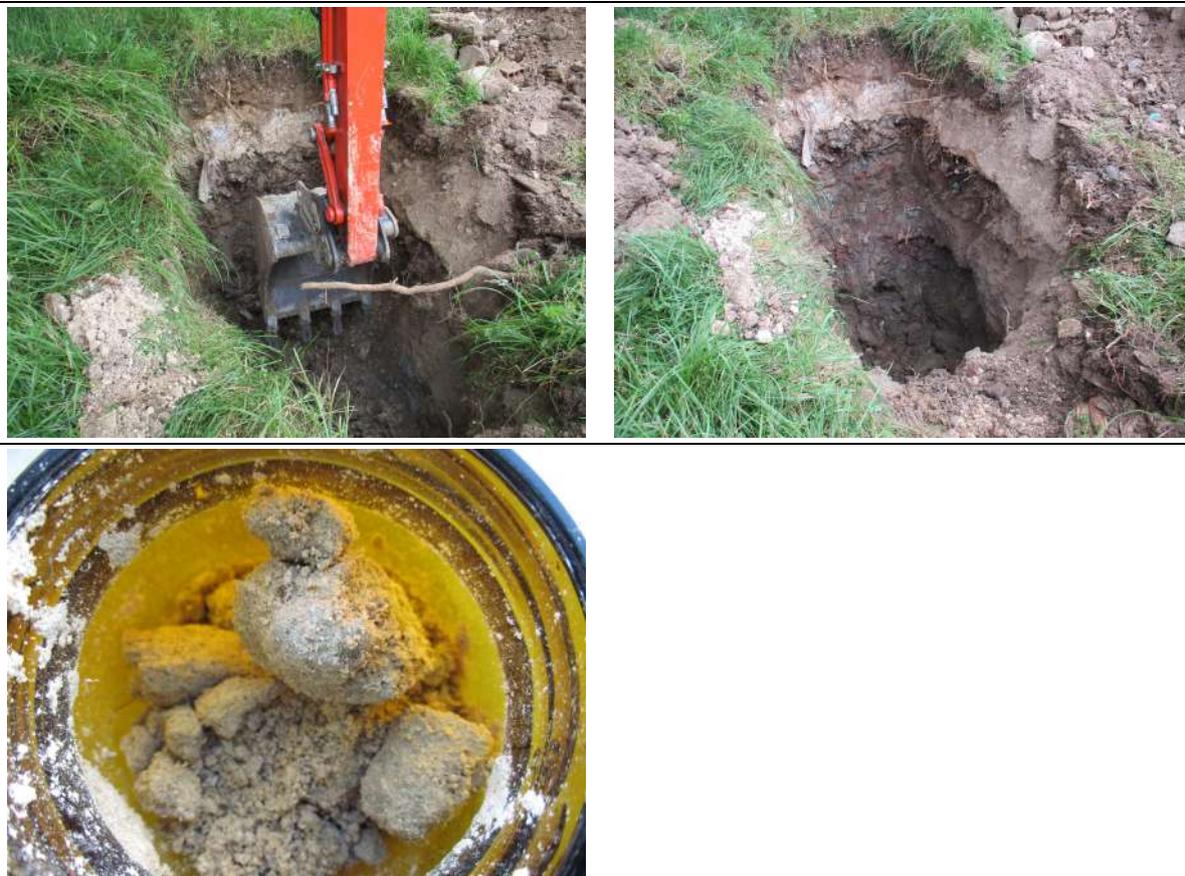
Figura 7. Material detectado en la cata CD4

Se ha detectado la presencia de un nivel de relleno diferenciado en la cata CD4 formado por un material de baja densidad que visualmente podría corresponderse con amianto friable (algo que confirma la analítica realizada posteriormente). En la siguiente figura se muestran imágenes del material detectado, incluyendo fotografías de detalle.

Los resultados obtenidos demuestran una afección generalizada por amianto en la zona muestreada. Cinco de las ocho muestras tomadas superan el valor de referencia establecido para el amianto, presentando la muestra C4-MS1 un valor significativamente alto (30004,41 mg/kg) de amianto calculado. Dicha muestra está asociada a un nivel de relleno diferenciado de unos 30 centímetros de espesor, formado por material de baja densidad que presenta alta concentración de amianto friable (29400 mg/kg).

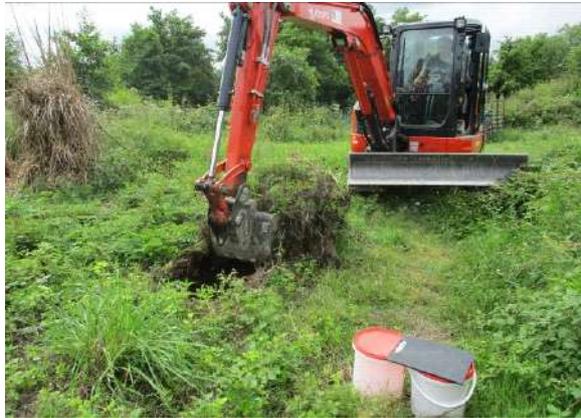
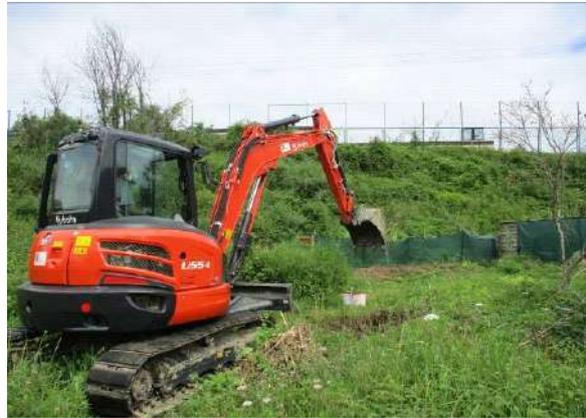
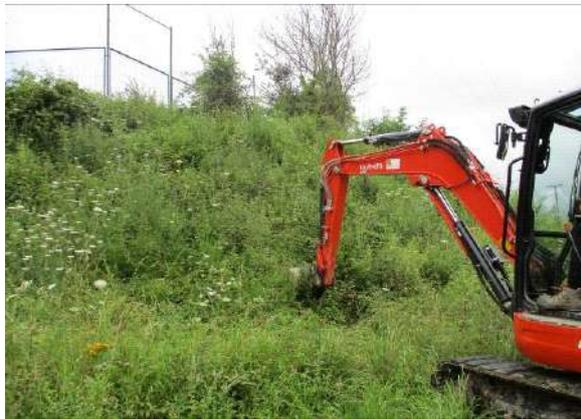
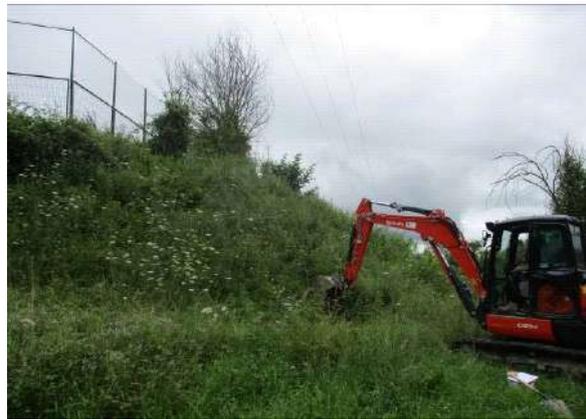
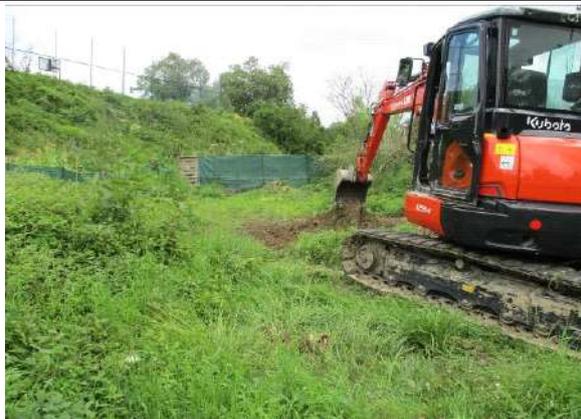
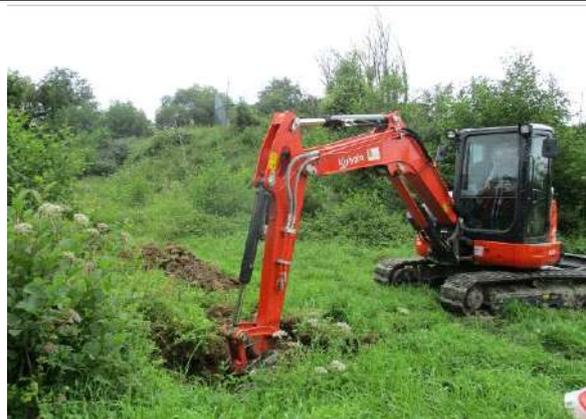
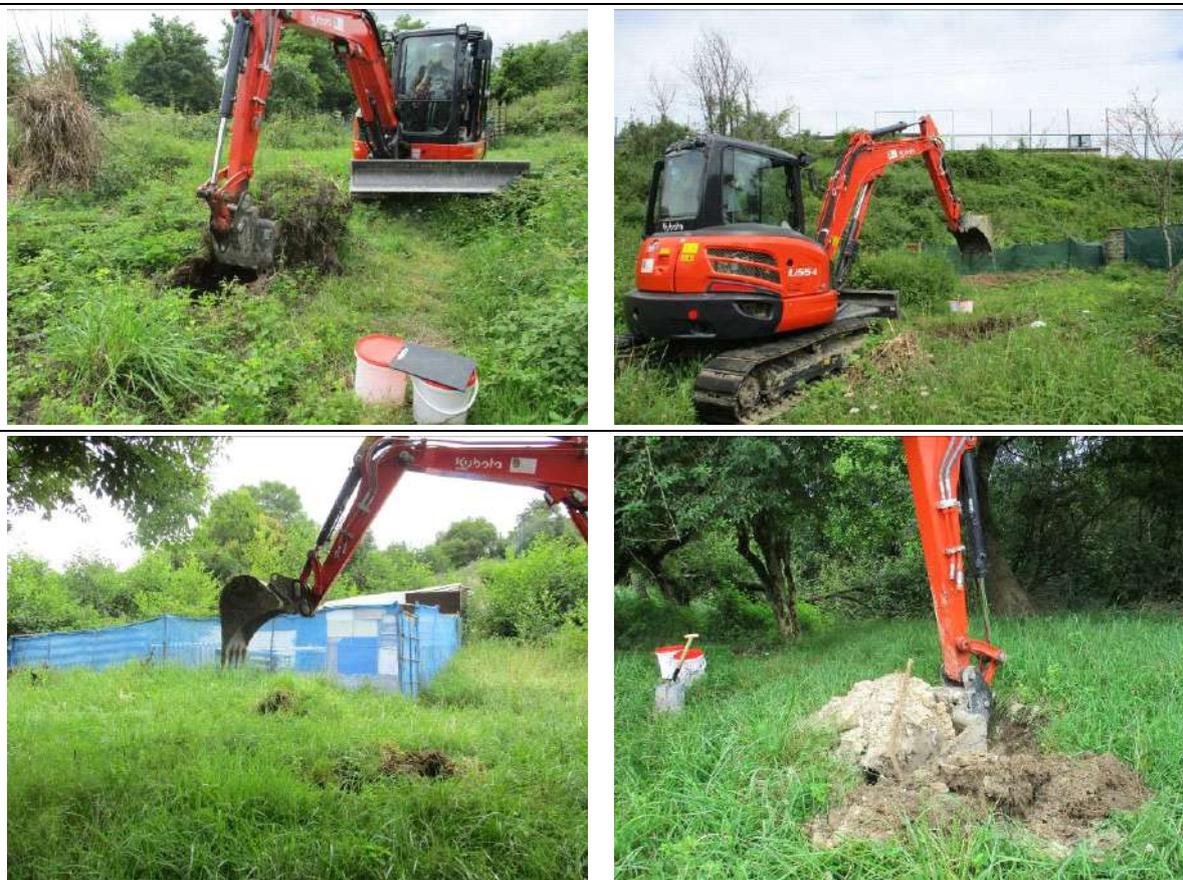
Figura 8. Fotografías del muestreo realizado

La ejecución de los trabajos fue supervisada de manera continua a pie de máquina por un técnico especializado de AFESA. Dicha supervisión llevó asociada la realización de actividades como el levantamiento del perfil estratigráfico, la inspección organoléptica de los materiales y la obtención de fotografías debidamente referenciadas. Se registraron igualmente todos los datos relevantes de las correspondientes fichas de campo (fecha, ubicación y descripción de las mismas, codificación, condiciones ambientales, etc.). Esta información se adjunta en el Anexo 3. En la figura siguiente se muestran algunas fotografías tomadas durante el muestreo:

Se tomaron muestras representativas de los materiales a excavar, utilizándose envases de plástico de 10 litros de capacidad específicamente diseñados para muestras con riesgo de contener fibras de amianto, con el etiquetado adecuado para este fin. La cantidad de muestra recogida en cada punto, aproximadamente 10-12 kg, permite realizar una caracterización cuantitativa y cualitativa completa de acuerdo con la norma holandesa NEN 5707. Todo el material utilizado durante el muestreo (espátula, bandeja, etc.) se limpió adecuadamente después de cada uso con el fin de evitar la contaminación cruzada entre puntos de muestreo.

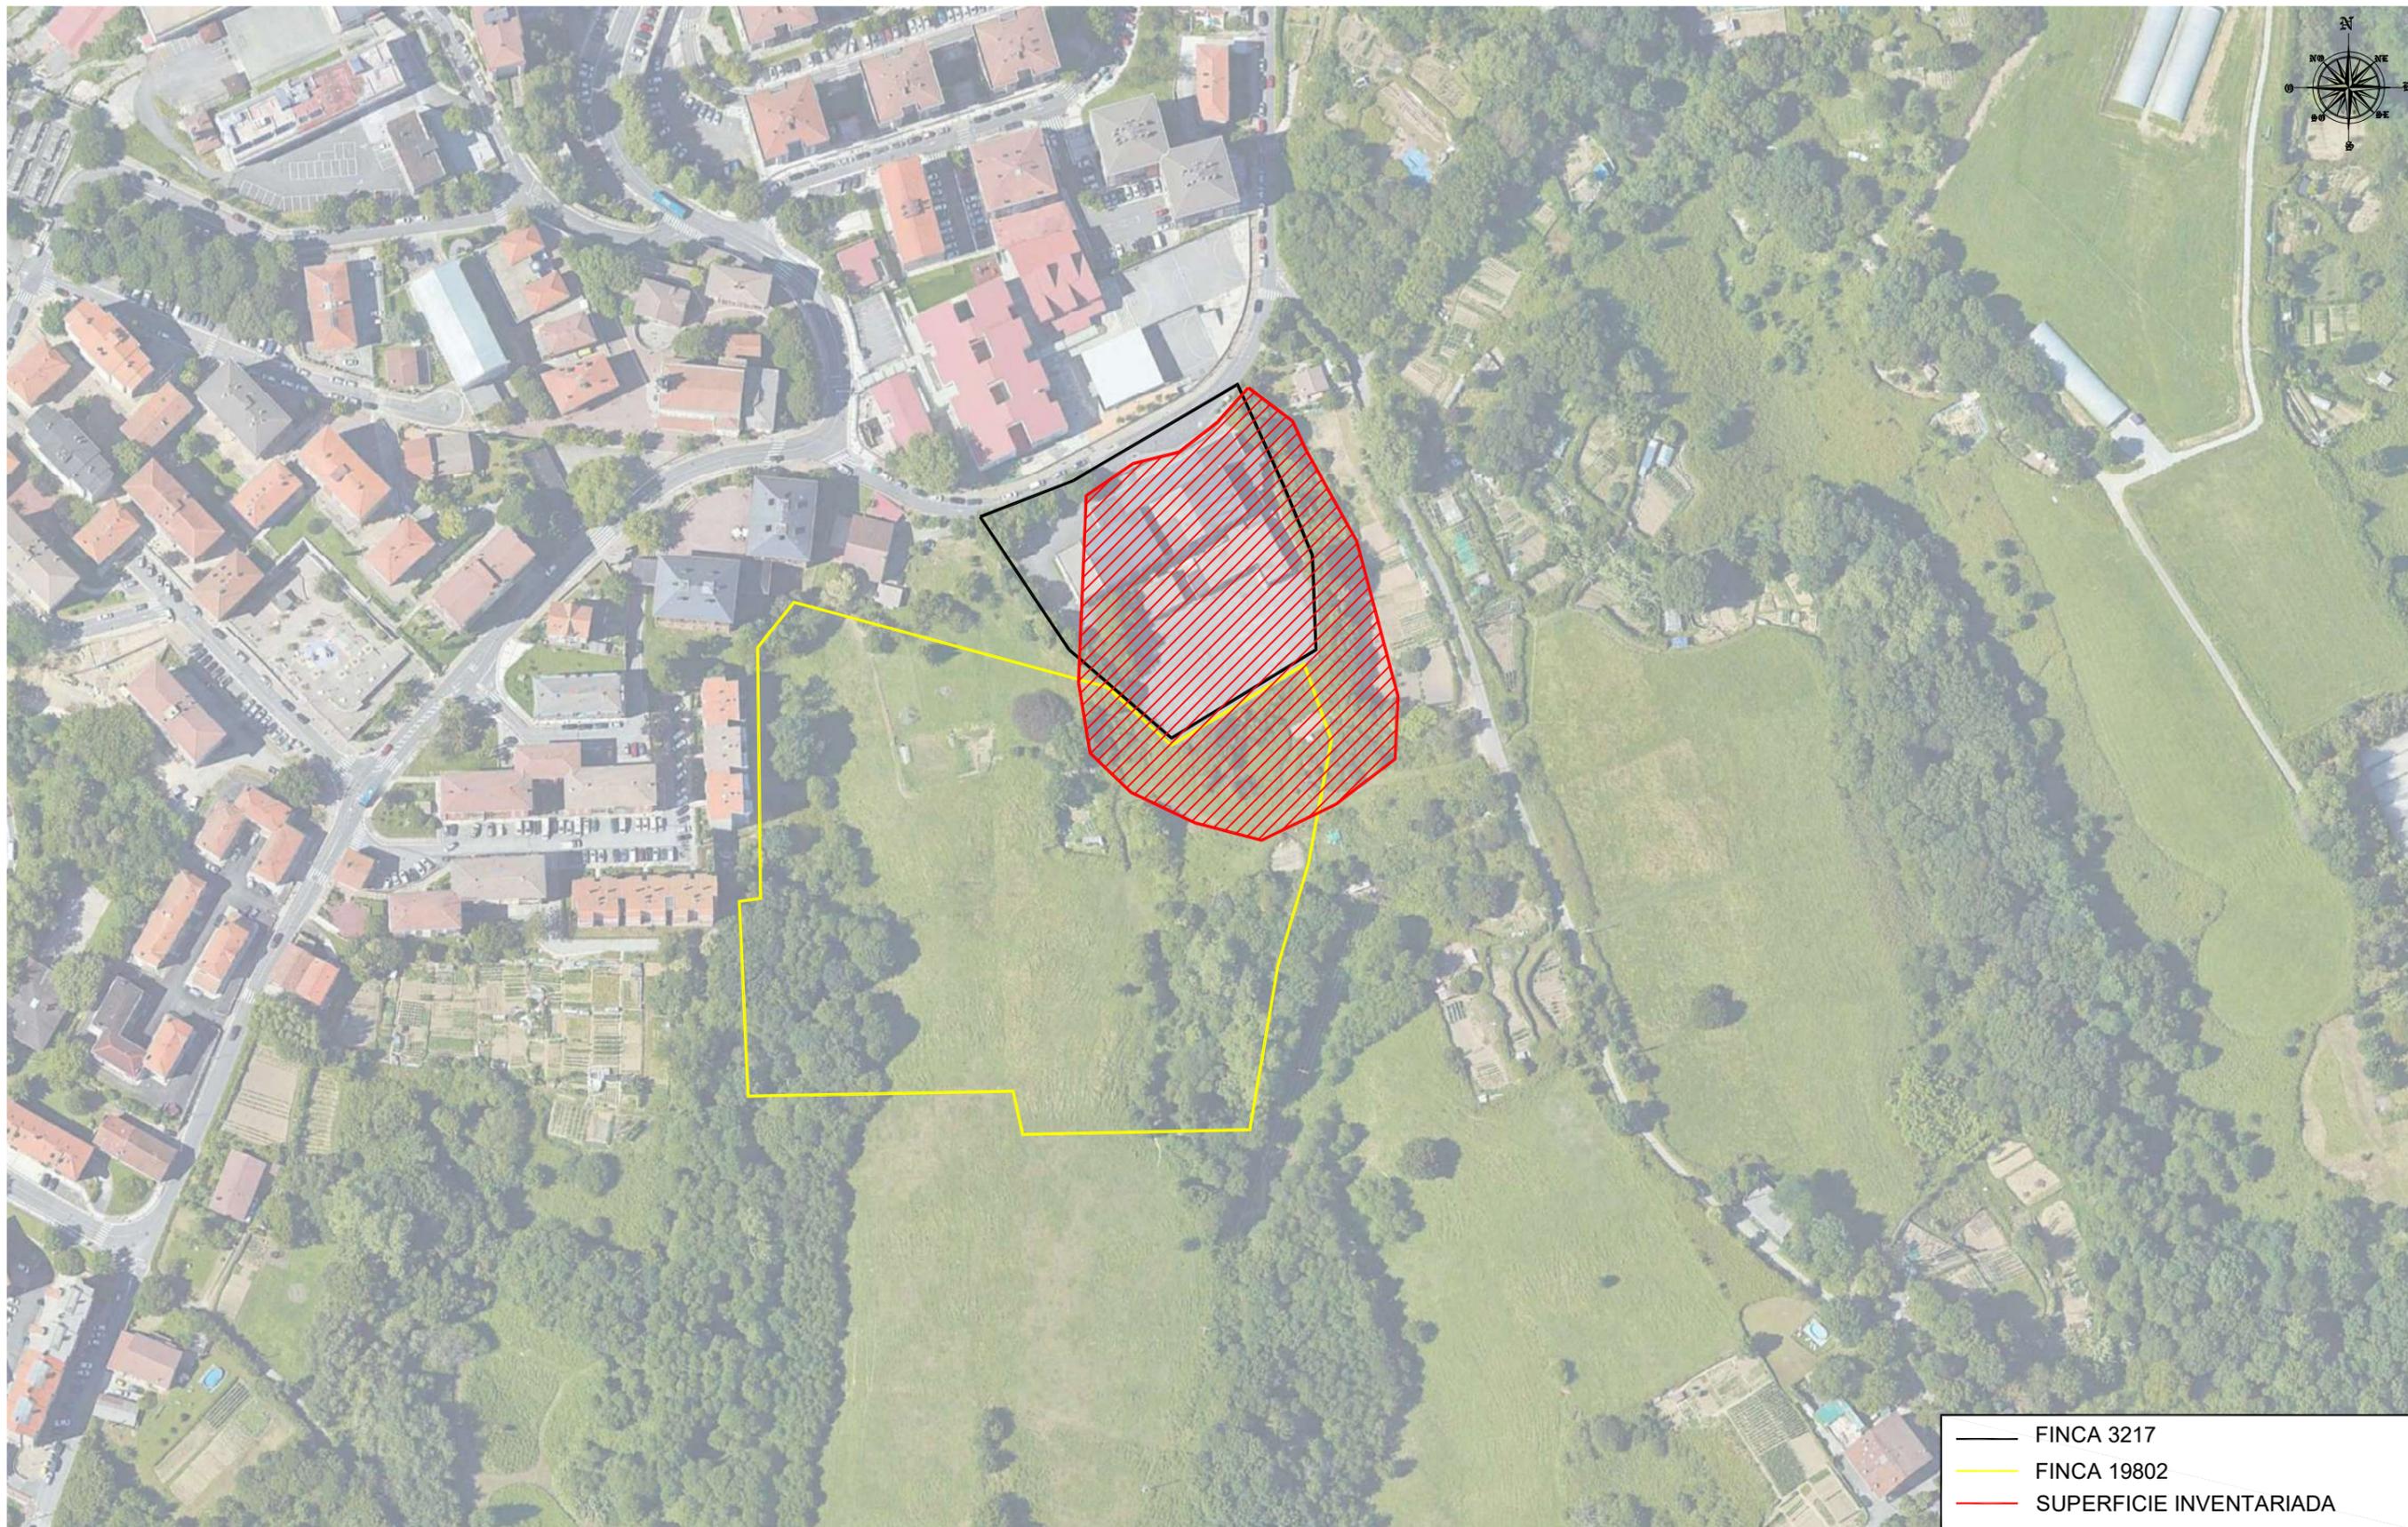
TITULO DEL PLANO
 SUPERFICIES

— FINCA 3217
 — FINCA 1980
 — SUPERFICIE INVENTARIADA

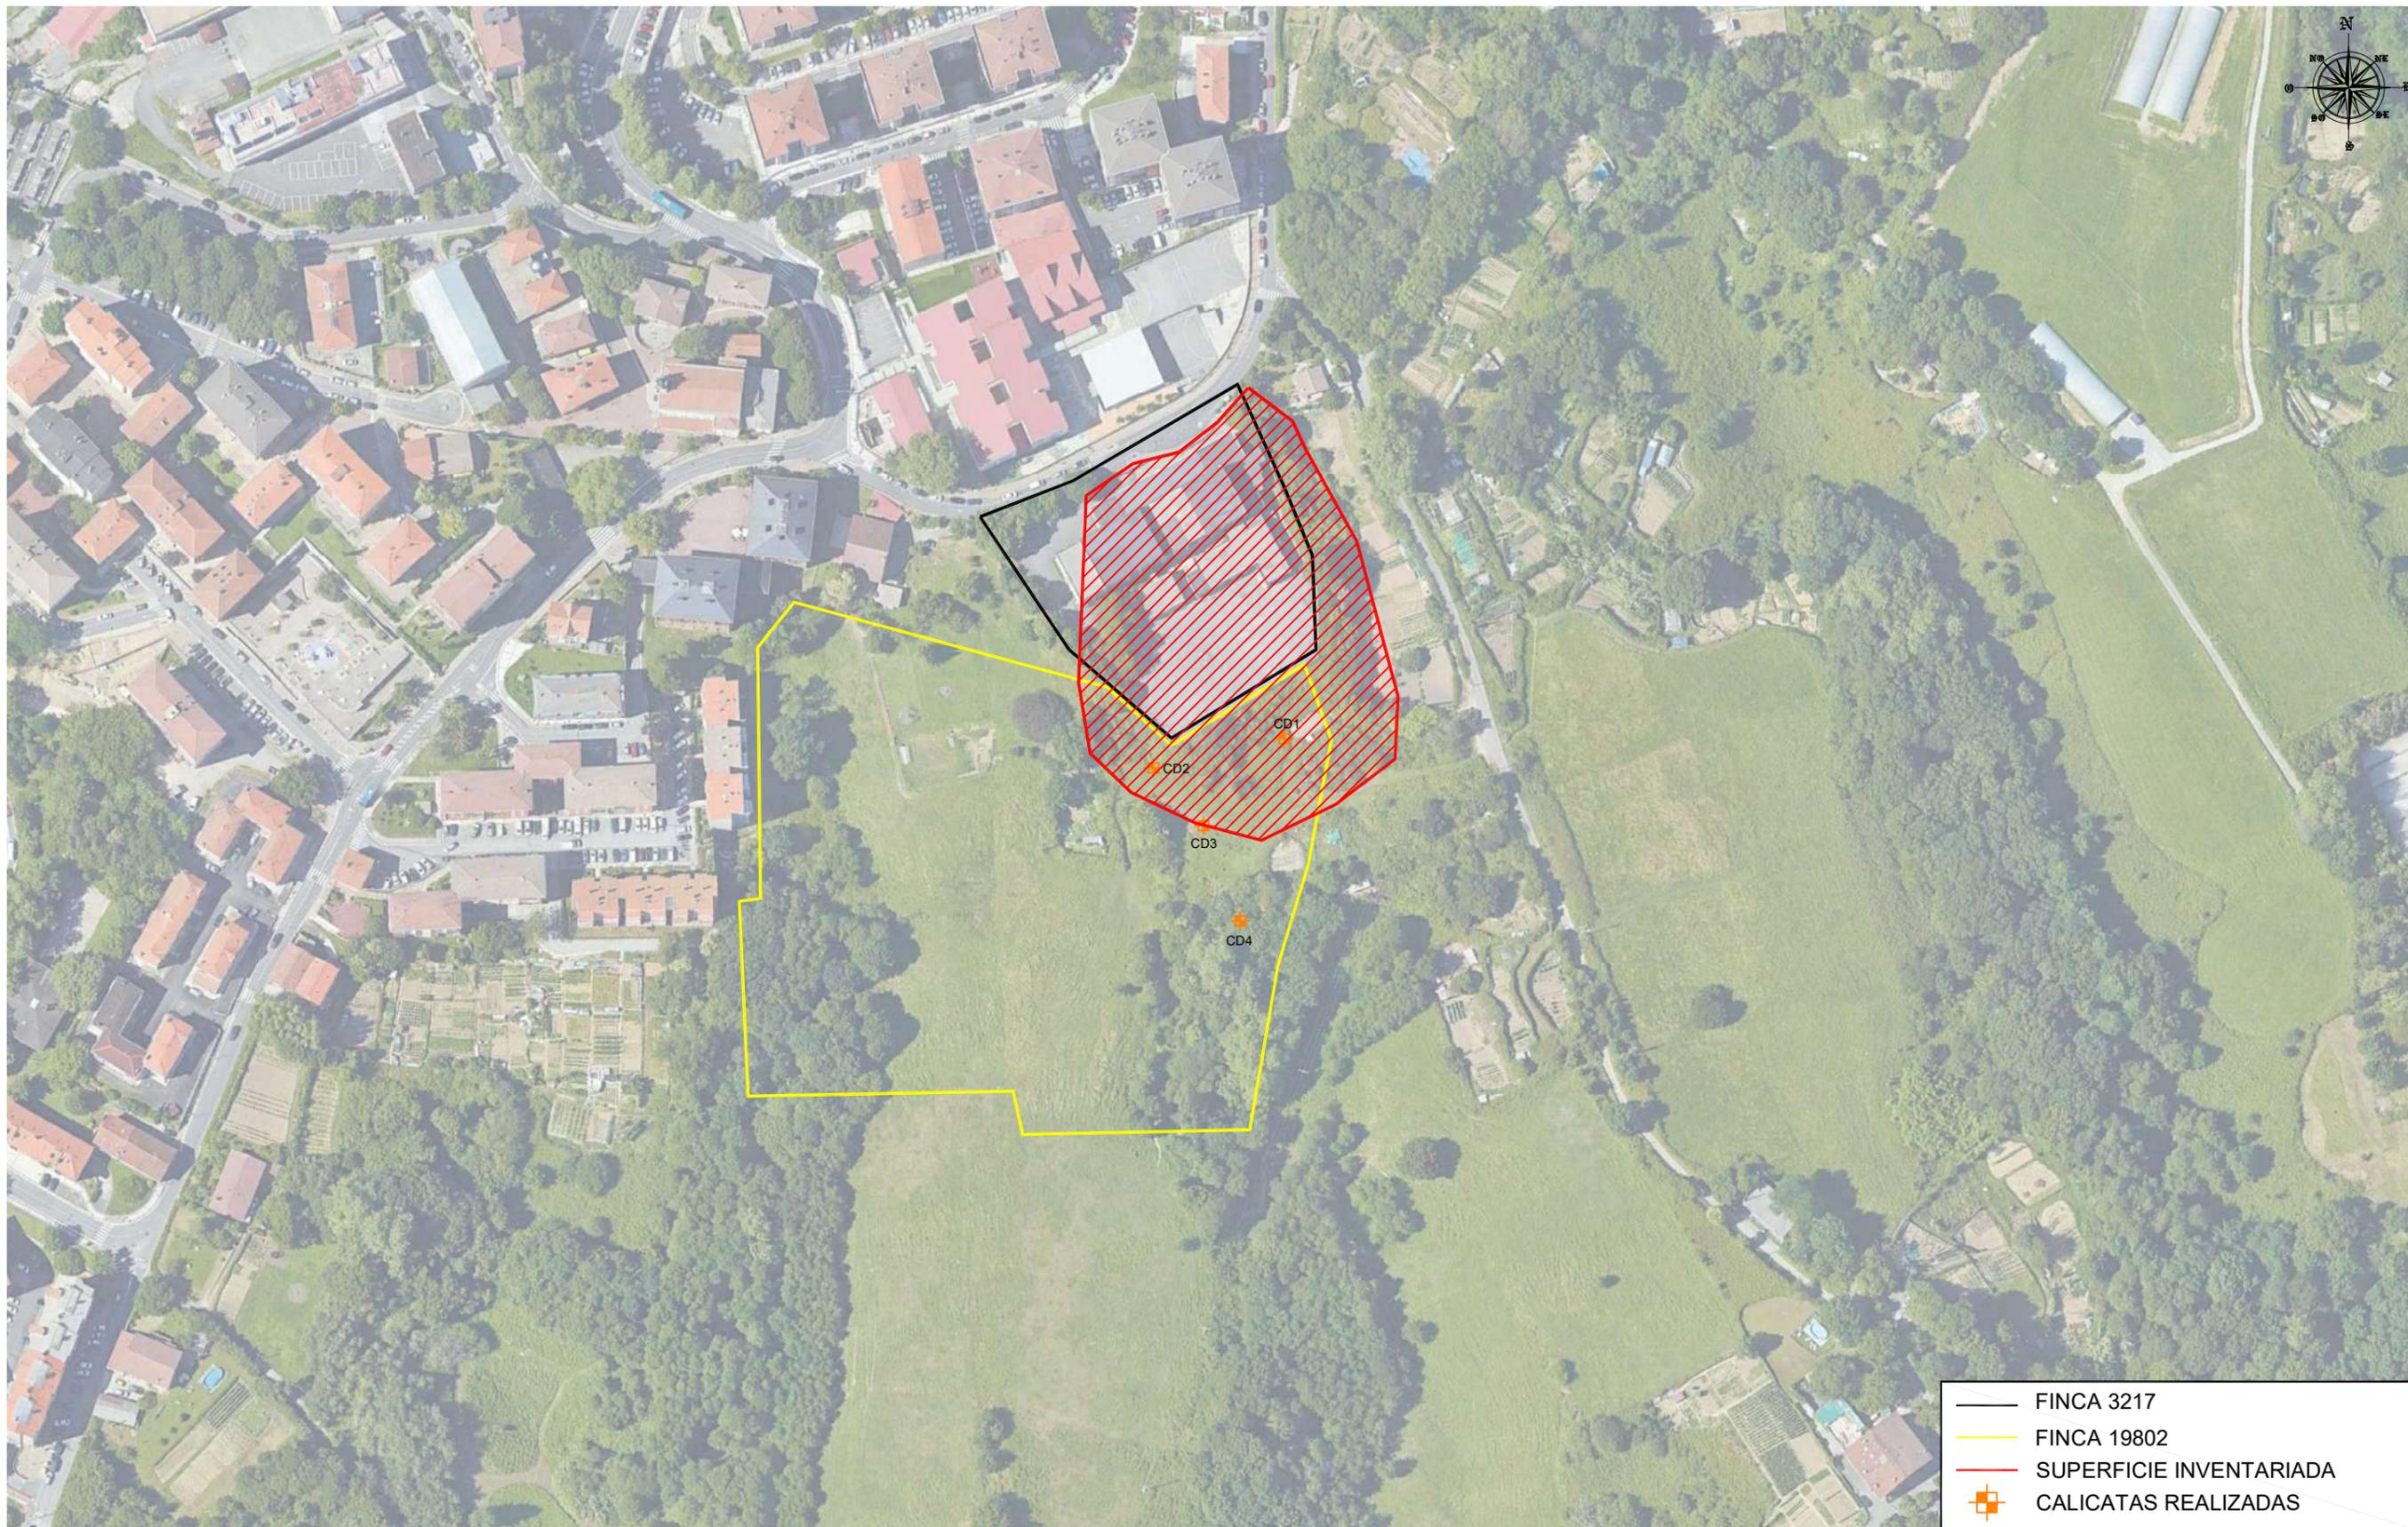
FINCA 3217
	FINCA 19802
	SUPERFICIE INVENTARIADA
	CALICATAS REALIZADAS

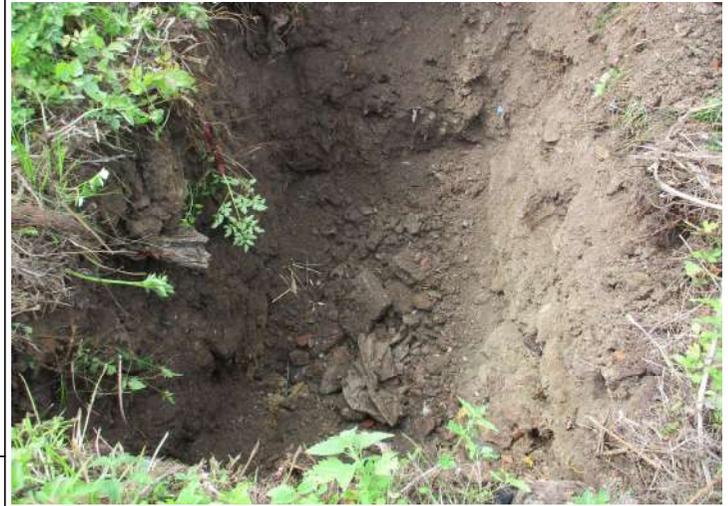
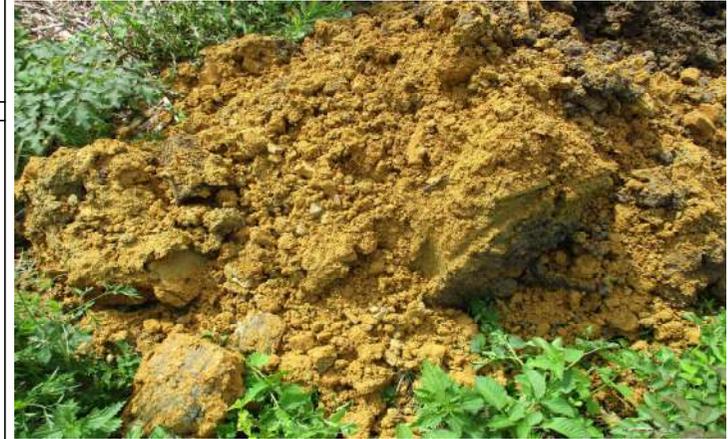
Presencia organoléptica de contaminación	Código muestra	Parámetros analíticos	Profundidad (m)	Nivel freático (m)	Columna litológica	Diseño del piezómetro	Sondeo / Calicata:	Fecha:	Horario de ejecución:	Nº hoja:
							CD1	28/07/2021	12:15	1
DESCRIPCIÓN							FOTOS / OBSERVACIONES			
Presencia de fibrocemento	CD1-MS1		1	N/A		N/A	0,00-2,50 Relleno formado por gravas, bolos, restos de ladrillo, plásticos, fibrocemento etc., en matriz limo arenosa de color marrón oscuro			
	CD1-MS2		2				2,50-3,30 Tierra natural limos de color marrón claro

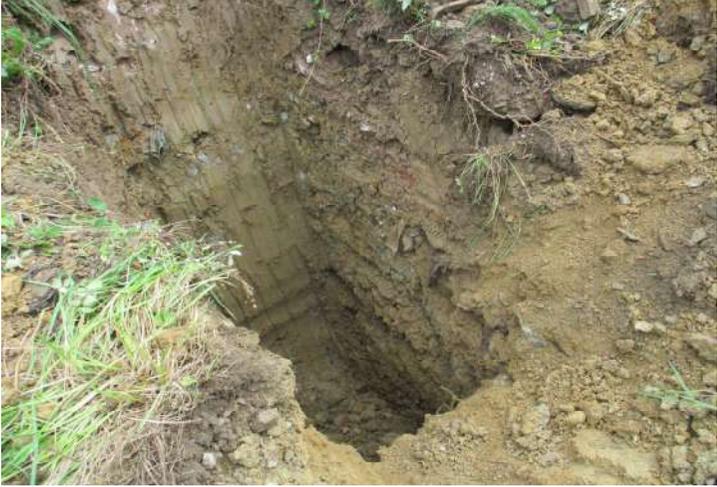
N/A	0,00-1,00 m: Relleno formado por bolos de roca y restos de ladrillo en matriz limosa de color marrón oscuro			
				2			1,00-3,40 Relleno formado por gravas, plásticos y restos de ladrillo en matriz limo-arcillosa de color marrón claro

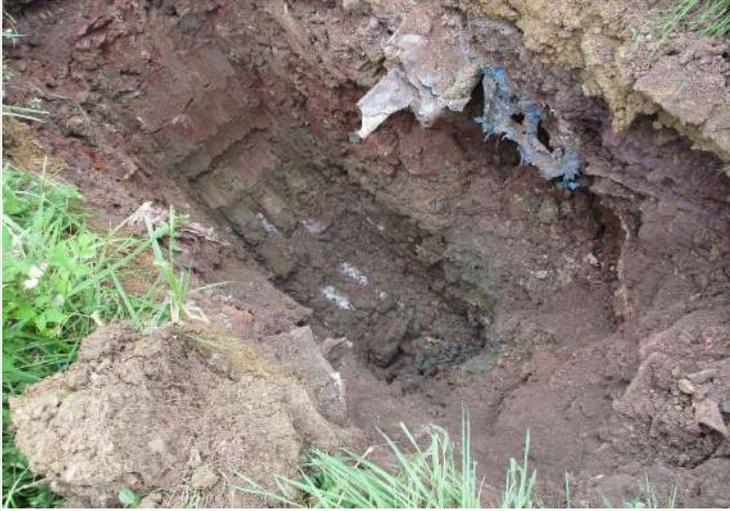
Presencia o radiométrica de contaminación	Código muestra CD3-MS1	Parámetros analíticos	Profundidad (m)	Nivel freático (m)	Columna litológica	Diseño del piezómetro	Sondeo / Calicata: CD3	Fecha: 28/07/2021	Horario de ejecución: 14:16	Nº hoja: 1
							DESCRIPCIÓN			
NO	CD3-MS2		1	N/A		N/A	0,00-3,10 Relleno formado por RCD, bolos de roca, plásticos etc., en matriz limosa de color marrón oscuro. Presencia de bolos de hormigón de gran tamaño.

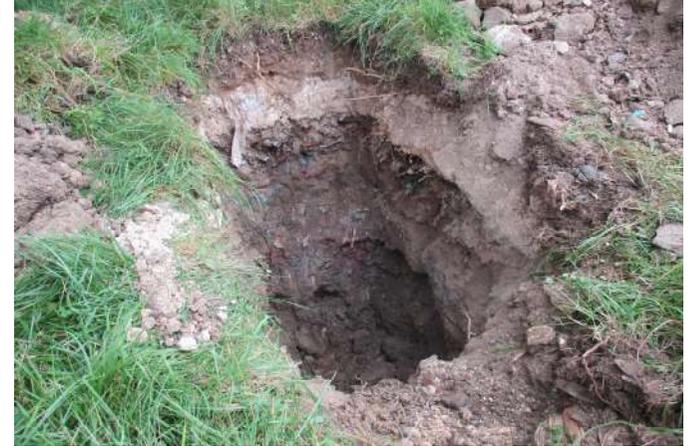
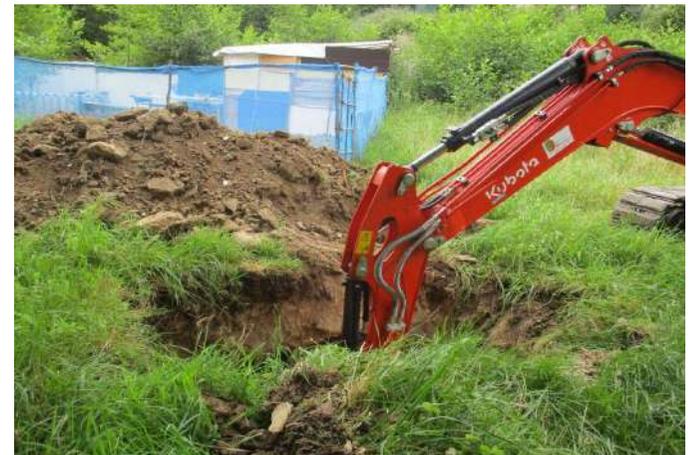
Presencia o organoléptica de contaminación	Código muestra	Parámetros analíticos	Profundidad (m)	Nivel freático (m)	Columna litológica	Diseño del piezómetro	Sondeo / Calicata: CD4	Fecha: 28/07/2021	Horario de ejecución: 15:10	Nº hoja: 1	
DESCRIPCIÓN							FOTOS / OBSERVACIONES				
NO							0,00-0,30 Relleno formado por sacos de plástico, bolos etc., en matriz areno-limosa de color marrón				
Posible amianto	CD4-MS1						0,30-0,60 Nivel de relleno de color marrón muy claro, casi blanco con baja densidad. Sospechoso de corresponderse con amianto friable

NO				1		N/A	0,60-3,00 Relleno formado por restos de ladrillo, escorias de fundición y plásticos, en matriz limosa de color marrón oscuro				
	CD4-MS2			2							
				3			FIN DE LA CATA A 3,00 m				
				4							
				5							
				6
