Segunda investigación detallada en el entorno de la parcela ocupada por el IES/BHI Altza de Donostia-San Sebastián con objeto de delimitar la afección por amianto detectada

Actuaciones en respuesta al informe de valoración de 17 de febrero de 2022

P-180211

Abril, 2023

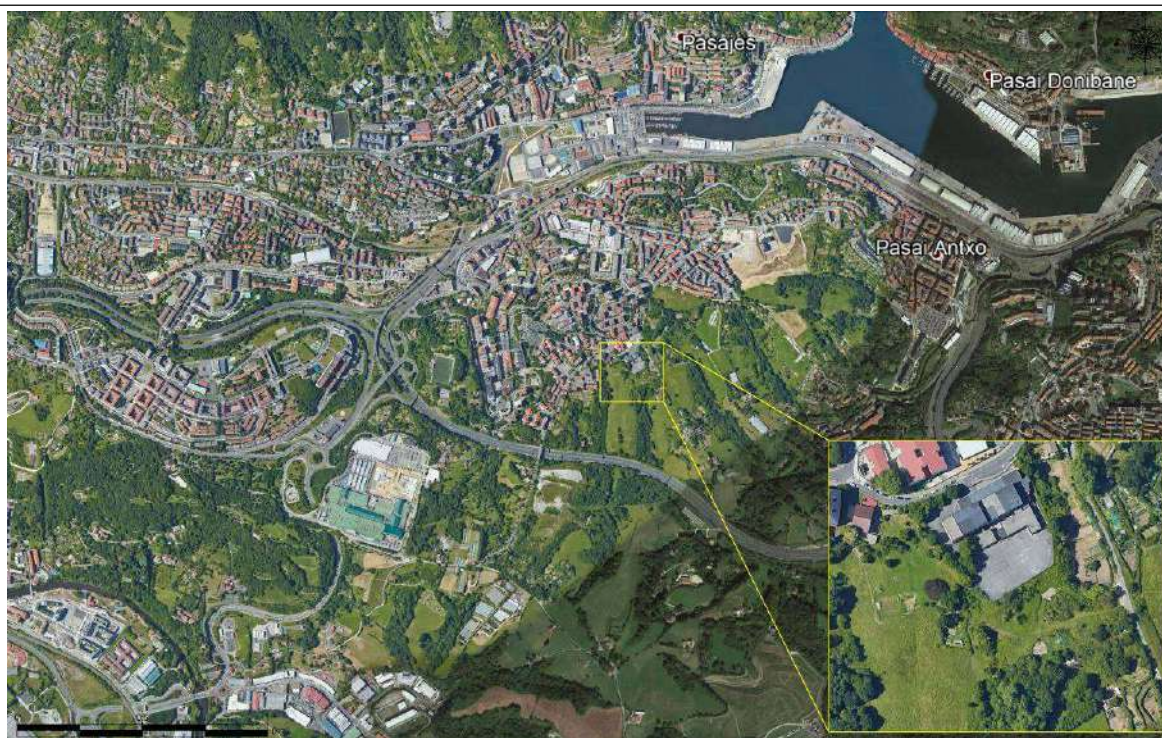
Figura 1. Localización del emplazamiento

La zona se encuentra ubicada en el barrio de Altza de Donostia-San Sebastián, sobre un emplazamiento incluido en el inventario de suelos con actividades o instalaciones potencialmente contaminantes del suelo, bajo el código Geoiker 20069-00817.

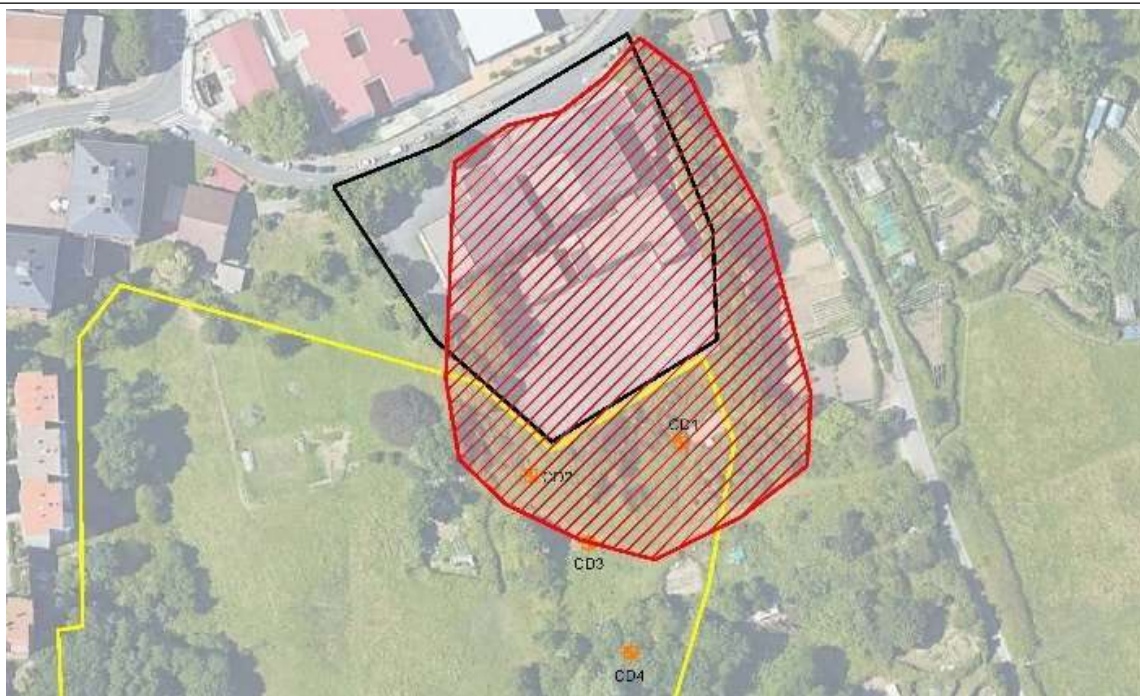
Figura 3. Puntos de muestreo realizados en julio

En el marco de las actuaciones complementarias realizadas en respuesta al informe de valoración del órgano ambiental de 11 de marzo de 2021 se realizaron, el día 28 de julio de 2021, cuatro calicatas para la toma de muestra en el entorno de la parcela ocupada por el IES/BHI Altza de Donostia-San Sebastián. Su localización se muestra en la siguiente figura.

Los resultados que se obtuvieron en la campaña de muestreo realizada demostraron una afección generalizada por amianto en la zona muestreada. En tres de las cuatro catas realizadas y en cinco de las ocho muestras tomadas se superó el valor de referencia establecido para el amianto, presentando

una de las muestras (la C4-MS1) un valor significativamente alto (30.004,41 mg/kg) de amianto calculado.

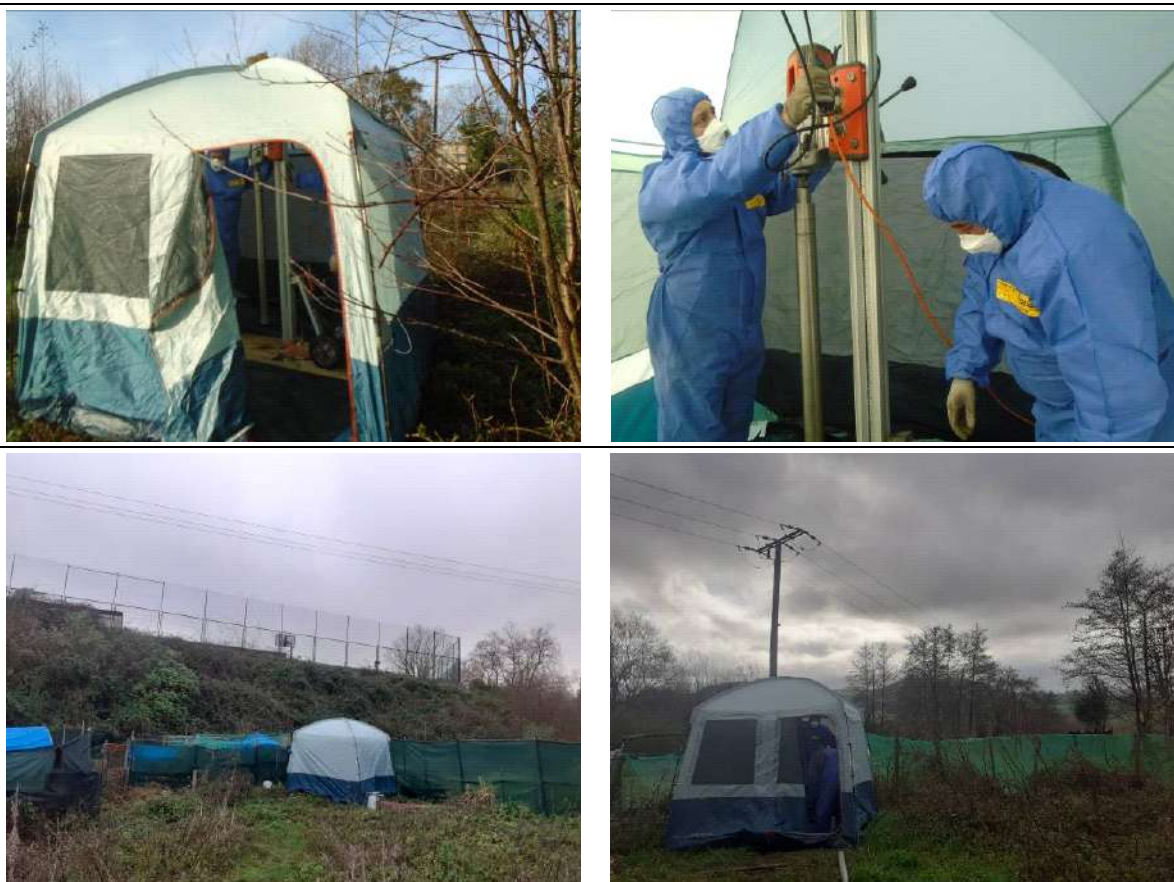
Figura 6. Reportaje fotográfico del muestreo llevado a cabo por el personal RERA

Entre los días 12 y 13 de enero de 2023 fueron ejecutados los sondeos ligeros por medio de una empresa inscrita en el RERA., en las condiciones indicadas en el apartado anterior. En la siguiente figura se incluyen fotografías de la ejecución de los sondeos y del muestreo llevado a cabo por la empresa RERA.

La ejecución de los sondeos permitió la toma de muestras y permitió conocer la estructura del subsuelo, la cual consta, en líneas generales, de rellenos heterogéneos formados por gravas y restos de RCD en matriz arcillosa de color marrón y de terreno natural compuesto de arcilla de color marrón claro.

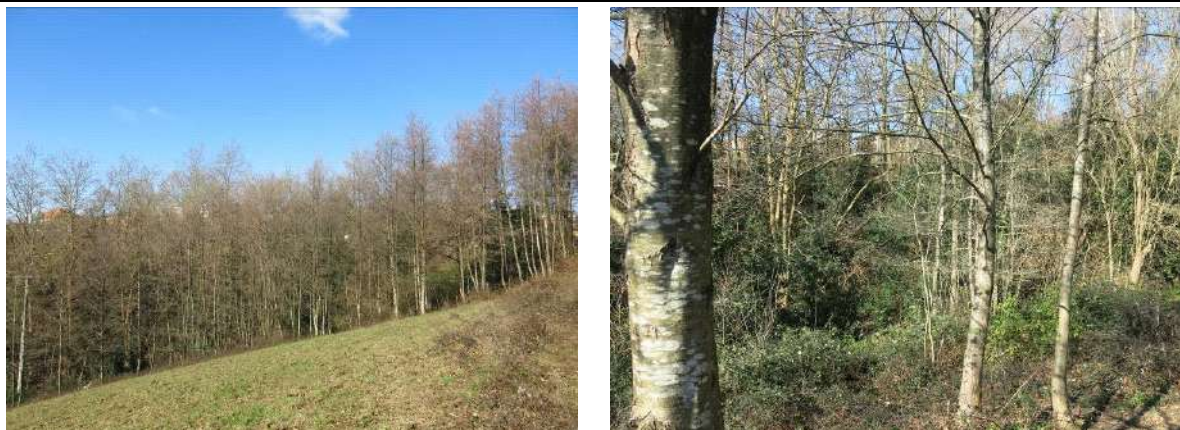
Figura 7. Fotografías de la zona en la que se ha tomado muestra de agua superficial

Para descartar posibles arrastres de residuos de amianto fuera de los límites de la zona de depósito, se ha tomado una muestra de agua del arroyo, junto a la masa de agua. En la siguiente figura se muestran fotografías de la zona.

La muestra de agua superficial, codificada como AR-MA1, fue tomada de forma manual, vertiendo directamente del agua del arroyo al recipiente (frasco de vidrio).

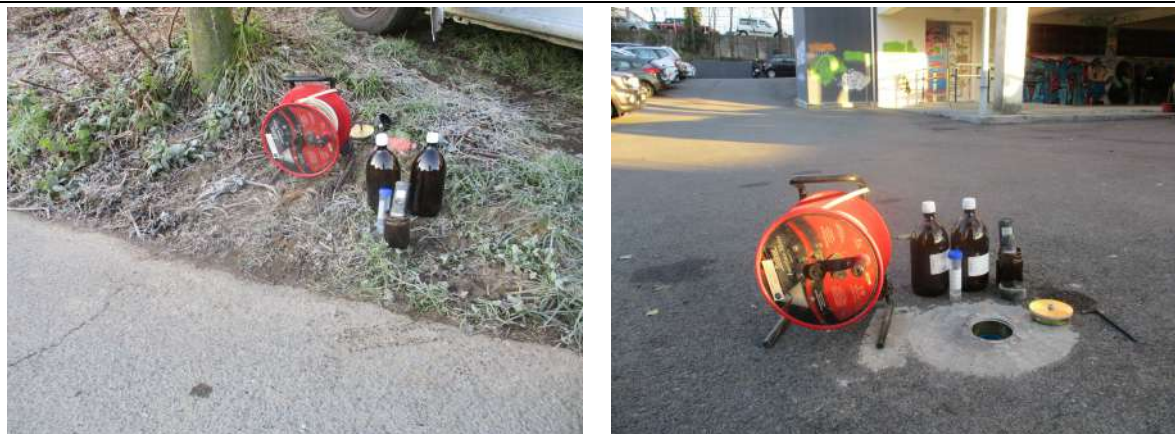
Figura 9. Muestreo y mediciones realizadas en los piezómetros

- La toma, preservación y transporte de las muestras se llevó a cabo conforme a los procedimientos internos de AFESA para este tipo de actuaciones, acreditados por ENAC según la norma UNE EN-ISO/IEC 17020.
- La toma de muestras se realizó una vez se comprobó con la sonda que las condiciones hidrodinámicas de los piezómetros se habían estabilizado.
- Las muestras se envasaron directamente en frascos específicos para el tipo de análisis a realizar. Además, se conservaron en contenedores isotermos refrigerados hasta su entrega en el laboratorio en el menor plazo posible.

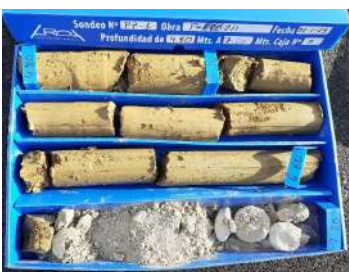
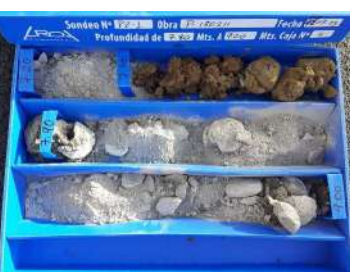
Presencia organoléptica de contaminación	Código muestra	Parámetros analíticos	Profundidad (m)	Nivel freático (m)	Columna litológica	Diseño del piezómetro	Sondeo / Calicata: PZ1	Fecha: 12/01/2023	Horario de ejecución: 9:20	Nº hoja: 1/1	DESCRIPCIÓN	FOTOS / OBSERVACIONES
			1				0,00-0,20 m: Aglomerado asfáltico

2				0,20-0,80 m: Zahorras en matriz arenosa de color marrón					
			3				0,80-3,30 m: Relleno arcilloso de color marrón con restos de ladrillos, gravas, cantos y plásticos

4									
			5				3,30-9,00 m: T.N. Arcilla de color marrón. A partir de 6,60 m roca fracturada por perforación. A 7,40 m arcilla saturada de agua					
			9

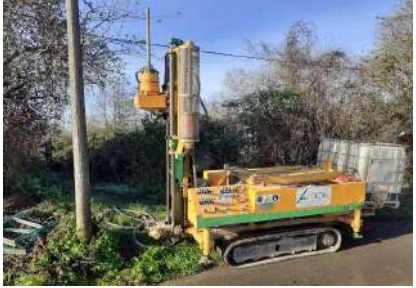
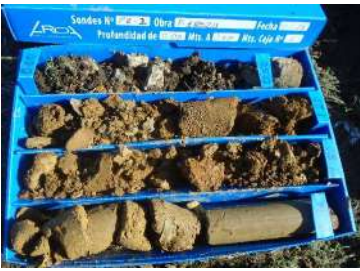
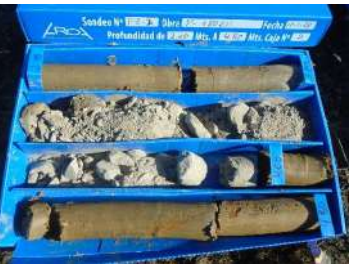
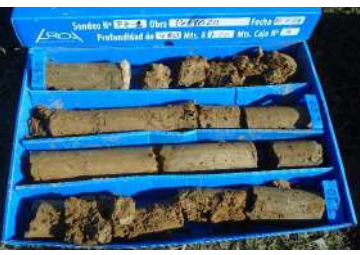
Presencia organoléptica de contaminación	Código muestra	Parámetros analíticos	Profundidad (m)	Nivel freático (m)	Columna litológica	Diseño del piezómetro	Sondeo / Calicata: PZ2	Fecha: 12/01/2023	Horario de ejecución: 11:10	Nº hoja: 1/1	DESCRIPCIÓN			FOTOS / OBSERVACIONES		
							0,00-0,50 m: Tierra vegetal con gravas

1				0,50-2,20 m: Relleno arcilloso de color marrón con gravas									
			2				2,20-15,00 m: Terreno Natural. Arcilla arenosa de color marrón. 3,00-4,00. Estrato de roca fracturada por perforación. De 12,80-15,00 m: Roca fracturada por perforación. NO SE PUEDE PERFORAR MAS POR DUREZA DEL MATERIAL

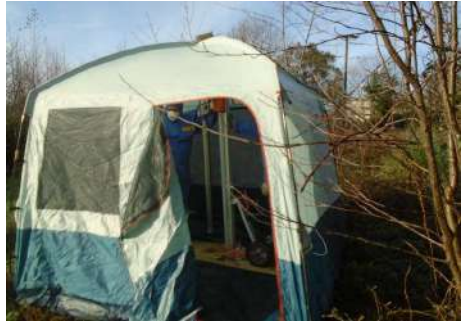
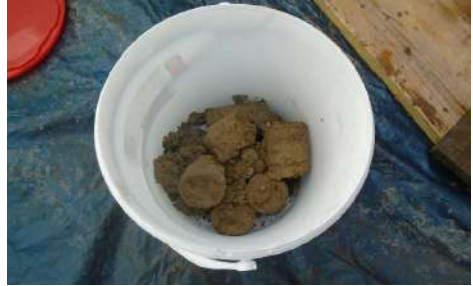
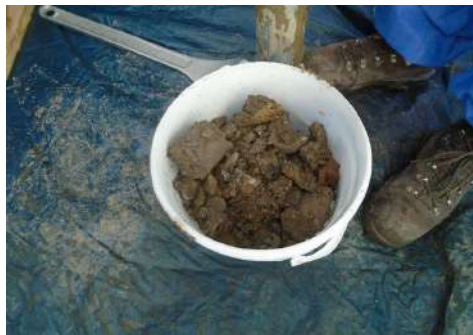
NO	0,00-0,15 m: Tierra vegetal

0,15-0,50 m: Arcilla marrón				
	S16-MS2						0,50-3,00 m: Relleno arcilloso de color marrón con gravas y restos de ladrillos y plásticos				
							3,00-3,30 m: T.N. Arcilla de color marrón

3,30 m FIN DE SONDEO

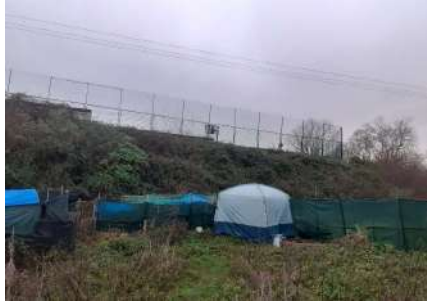
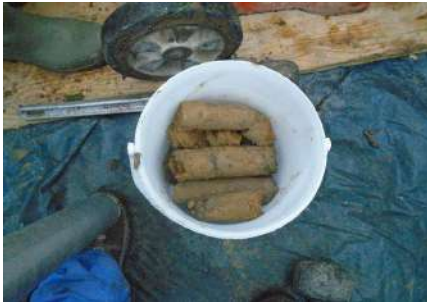
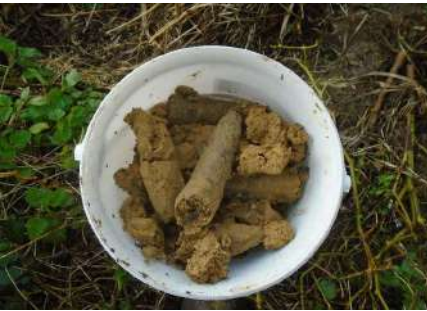
S17-MS2	VIE-B+AMIANTO	2												
			3

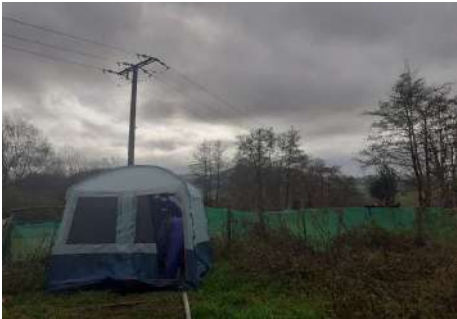
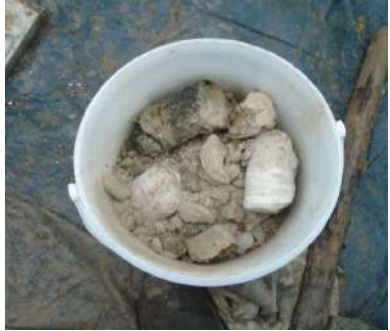
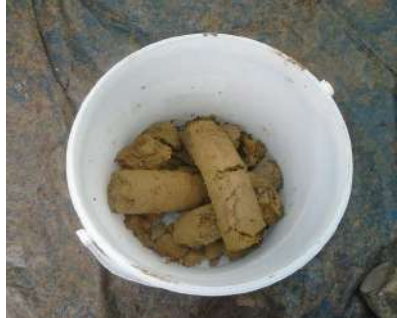
NO	1,50-2,50 m: T.N. Arcilla de color marrón

S18-MS2	VIE-B+AMIANTO	2				2,50 m FIN DE SONDEO					
			3									
			4									
			5									
			6

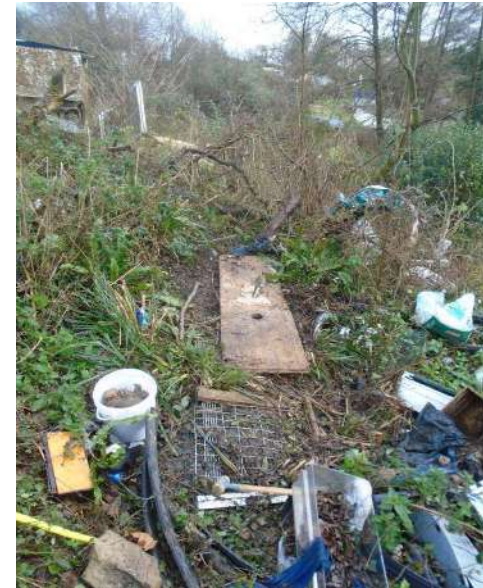
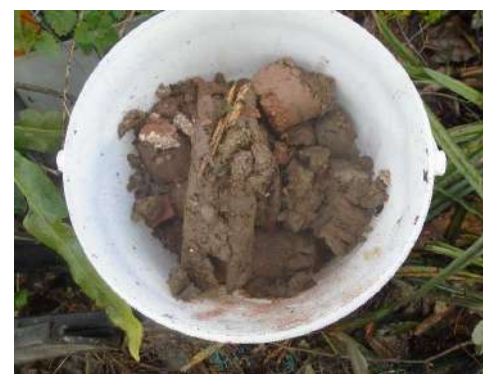
Presencia organoléptica de contaminación	Código muestra	Parámetros analíticos	Profundidad (m)	Nivel freático (m)	Columna litológica	Diseño del piezómetro	Sondeo / Calicata: S19	Fecha: 13/01/2023	Horario de ejecución: 13:45	Nº hoja: 1/1	DESCRIPCIÓN	FOTOS / OBSERVACIONES			
							0,00-0,15 m: Tierra vegetal						0,15-1,60 m: Relleno arcilloso de color marrón oscuro con bolos calizos y restos de ladrillos		
NO	S19-MS2	VIE-B+AMIANTO	1			NO									
	S19-MS1	VIE-B+AMIANTO	2												
			3												
			4
