Investigación detallada para la verificación ambiental de una parcela con posible uso agrario-hortícola en la zona de Sasuategi en Donostia-San Sebastián

P-190263

Febrero 2021

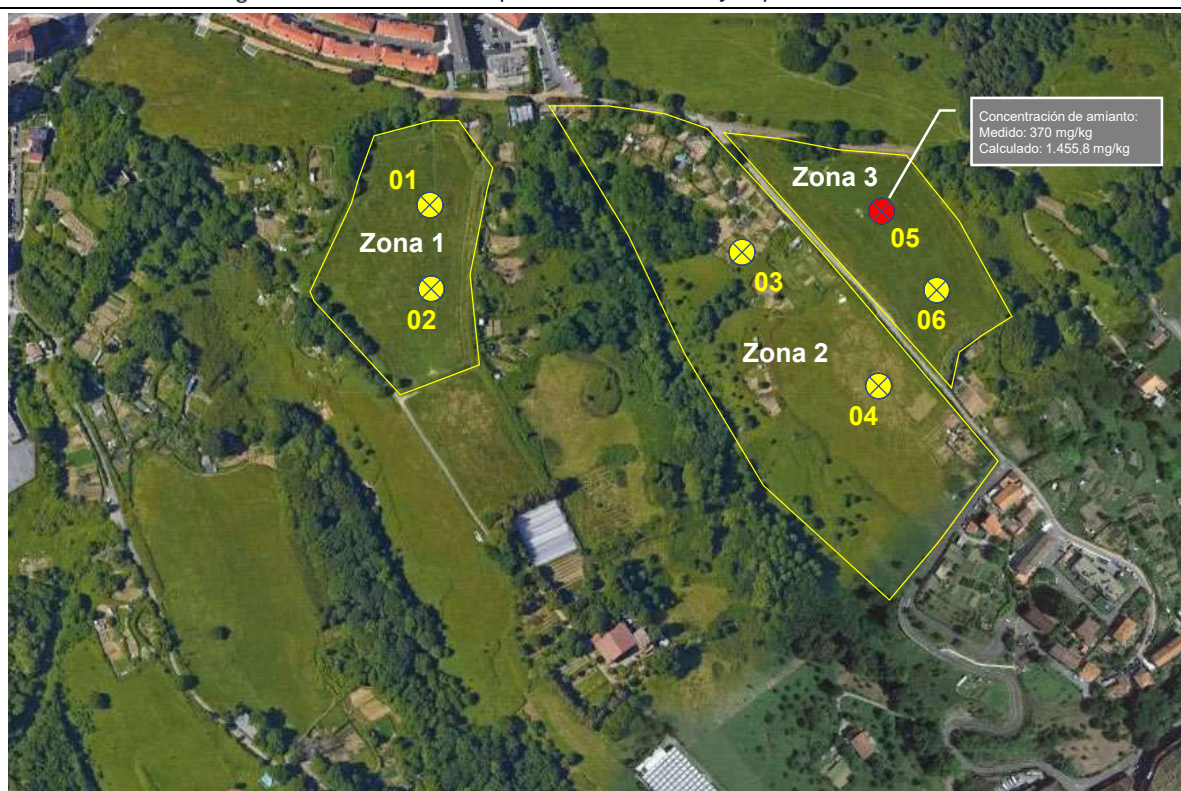
Figura 2. Ubicación de los puntos de muestreo y superación de amianto

No obstante, una de las muestras de la zona 3 de Sasuategi mostró una concentración de amianto calculado, 1.455,8 mg/kg (correspondientes a 370 mg/kg de amianto medido), significativamente superior al *intervention value* holandés (100 mg/kg)¹ utilizado como estándar de referencia.

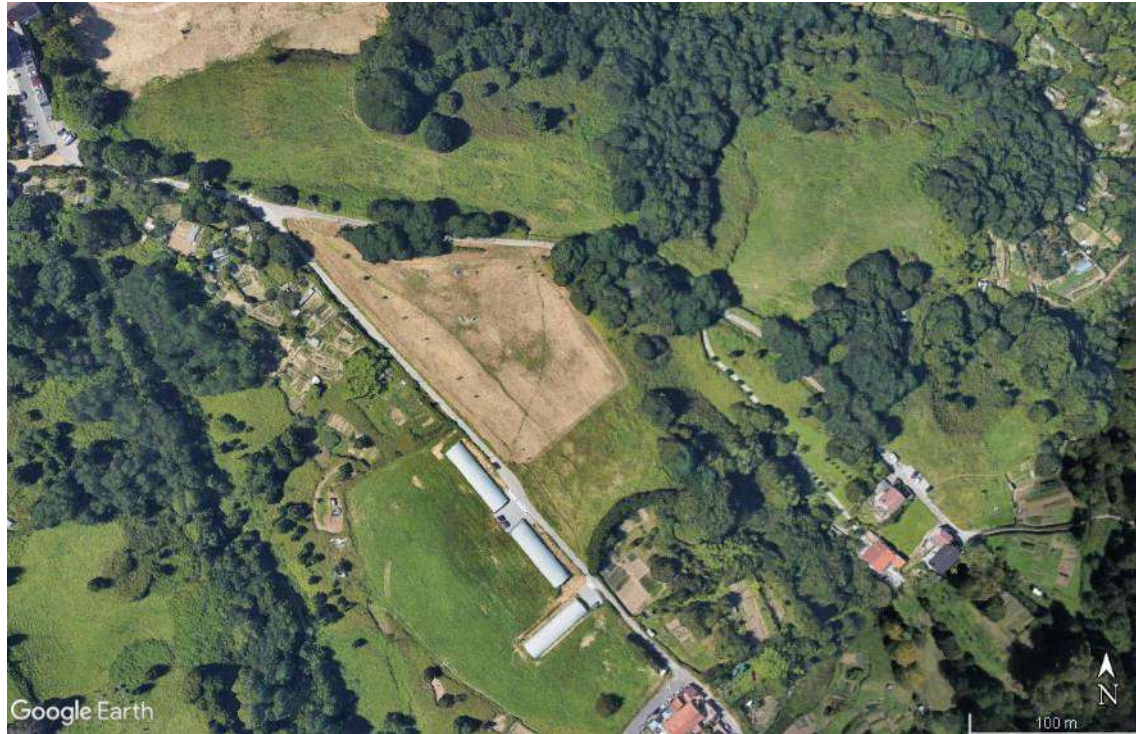
Figura 5. Foto aérea del emplazamiento

En la actualidad el emplazamiento se encuentra totalmente cubierto de una tupida capa de vegetación herbácea. Toda el área en la que se ha detectado amianto, tanto en la primera campaña como en la de delimitación, ha sido vallada para evitar el acceso de personas.

En estas condiciones, los riesgos están controlados, ya que la vegetación impide la dispersión de fibras y la valla imposibilita el contacto directo.

En tanto en cuanto no se lleven a cabo las correspondientes actuaciones que se deriven del estudio de alternativas, deberá mantenerse la cubierta vegetal de la zona afectada así como el vallado que impide el acceso de personas a la misma.

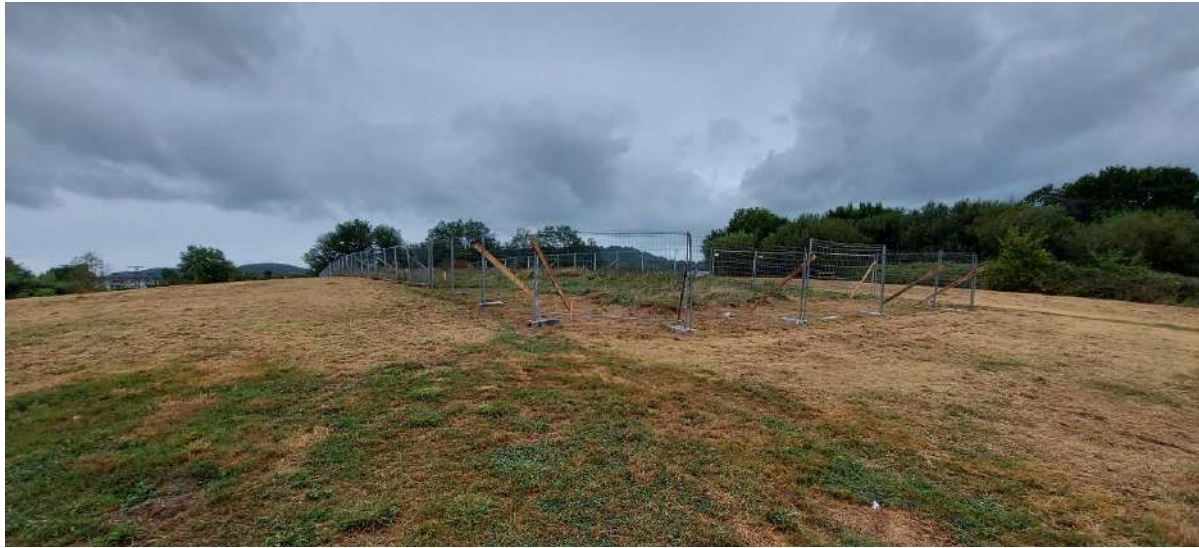
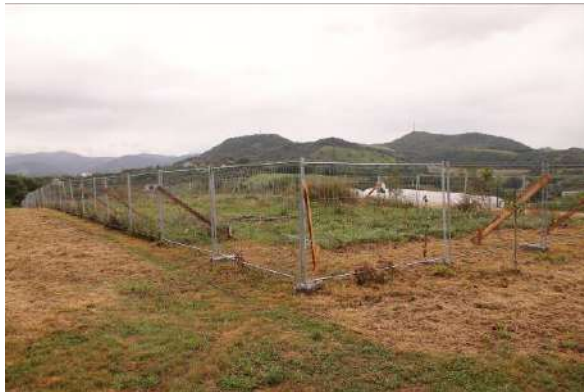
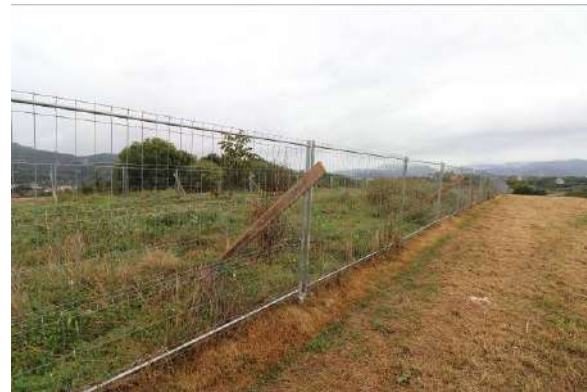
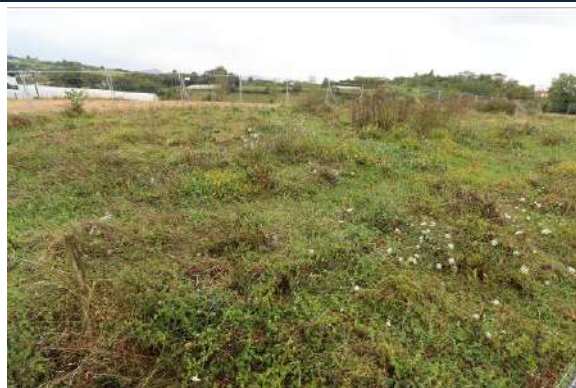
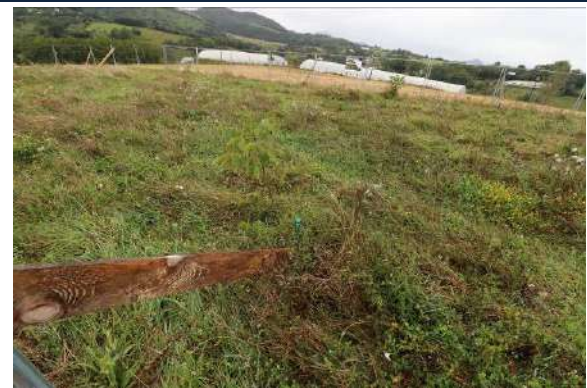
Figura 6. Estado actual del emplazamiento

Vista general desde el sur

Vallado de la zona afectada

Vegetación de la zona vallada

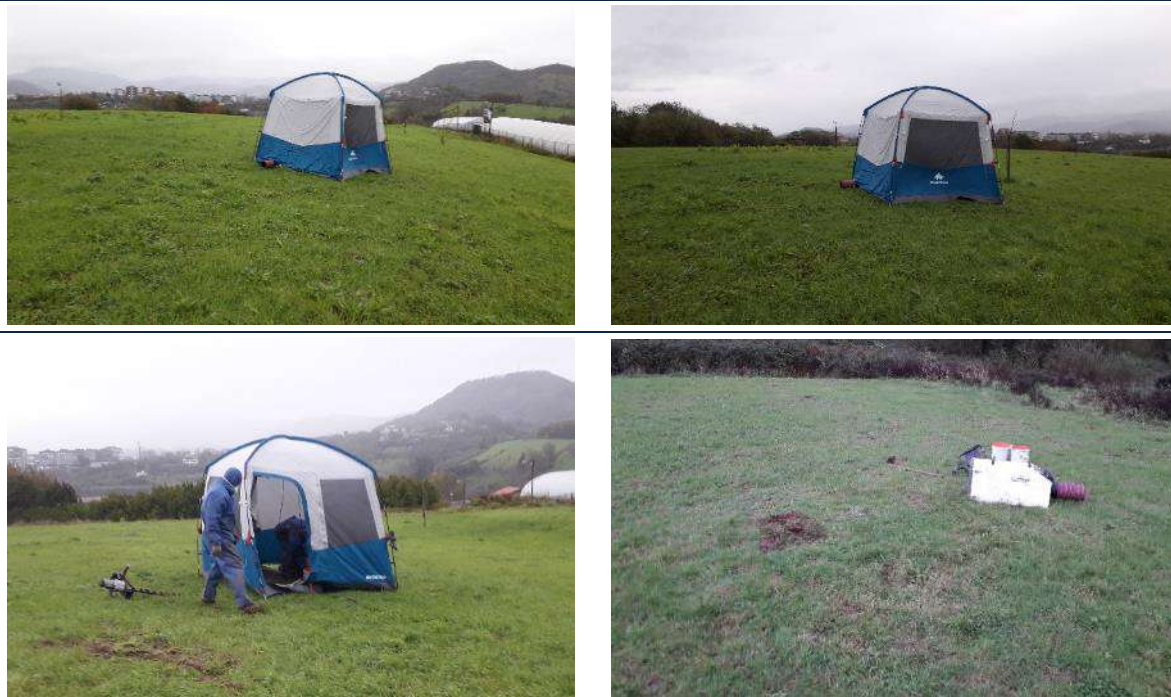
Figura 9. Campaña de muestreo

Por prescripción de la autoridad laboral los muestreos se llevaron a cabo de acuerdo con un procedimiento de trabajo con riesgo de amianto según lo establecido en el *Real Decreto 396/2006, de 31 de marzo, por el que se establecen las disposiciones mínimas de seguridad y salud aplicables a los trabajos con riesgo de exposición al amianto*. Por ello, si bien AFESA, como entidad acreditada, ha llevado a cabo el diseño y supervisión de los trabajos la toma de las muestras de suelo ha sido realizada por Redenor, una empresa inscrita en el R.E.R.A. (Registro de Empresas con Riesgo por Amianto) con nº 20/00040.

El muestreo se ha realizado el 16 de noviembre de 2019, con anterioridad a recibir el informe de valoración del órgano ambiental, por medio de sondeos ligeros realizados por personal cualificado de la mencionada empresa en una atmosfera controlada.

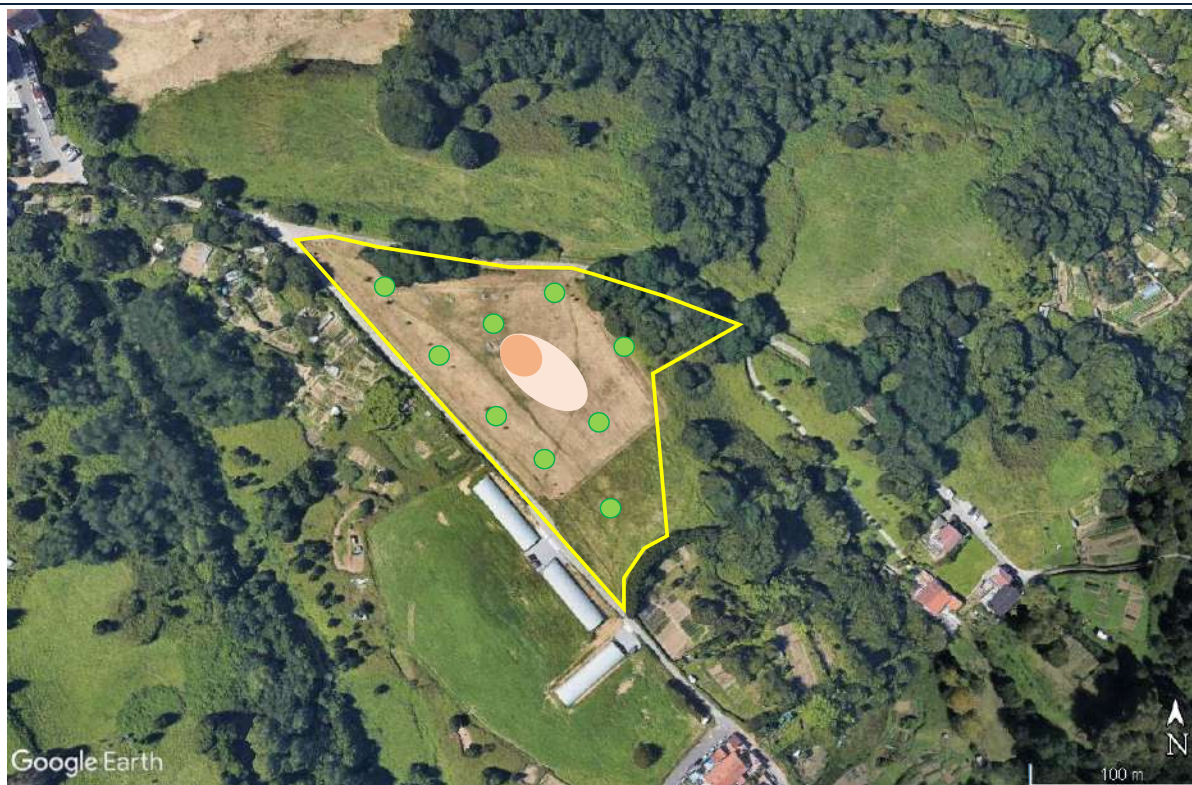
Figura 11. Estimación de la zona afectada por amianto

- Con los resultados obtenidos se ha delimitado una zona de aproximadamente 1.000 m² donde en las condiciones actuales no es recomendable la implantación actividades que entrañen un contacto directo con el suelo.

Tal y como se aprecia en la Figura 10, las superaciones descritas en el apartado anterior quedan delimitadas en todas las direcciones por muestras en las que no se ha cuantificado presencia de amianto. Con todo ello, se estima que la zona afectada podría tener una extensión de unos 1.000 m².

La presencia de amianto calculado en concentraciones superiores a 100 mg/kg en la capa arable (primeros 0,30 m) de los puntos 5 y 5F delimitan una zona de aproximadamente 1.000 m². En esta área se aconseja llevar a cabo un estudio de alternativas y un plan de actuación antes de realizar la implantación actividades que entrañen un contacto directo con el suelo.
