***Estudio de alternativas y plan de  
recuperación del suelo afectado por la  
presencia de amianto en el parque  
público de huertas urbanas de  
Lau-Haizeta (Fase 2) en Donostia-San  
Sebastián***

Código de proyecto: P-170198

Febrero 2019

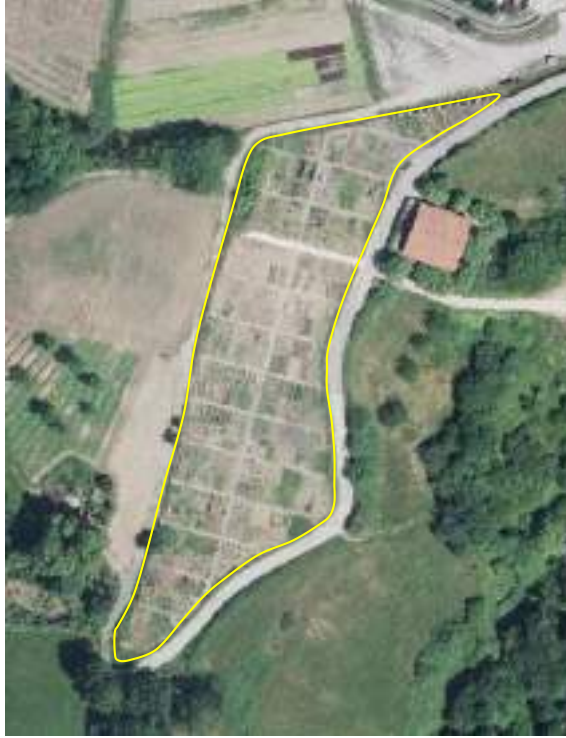
Figura 2. Delimitación del área de estudio

En la figura siguiente se muestra la delimitación del área de estudio (a la derecha, el plano de distribución de las parcelas. Los colores se refieren a la adjudicación de las parcelas, y no tienen ninguna connotación ambiental):

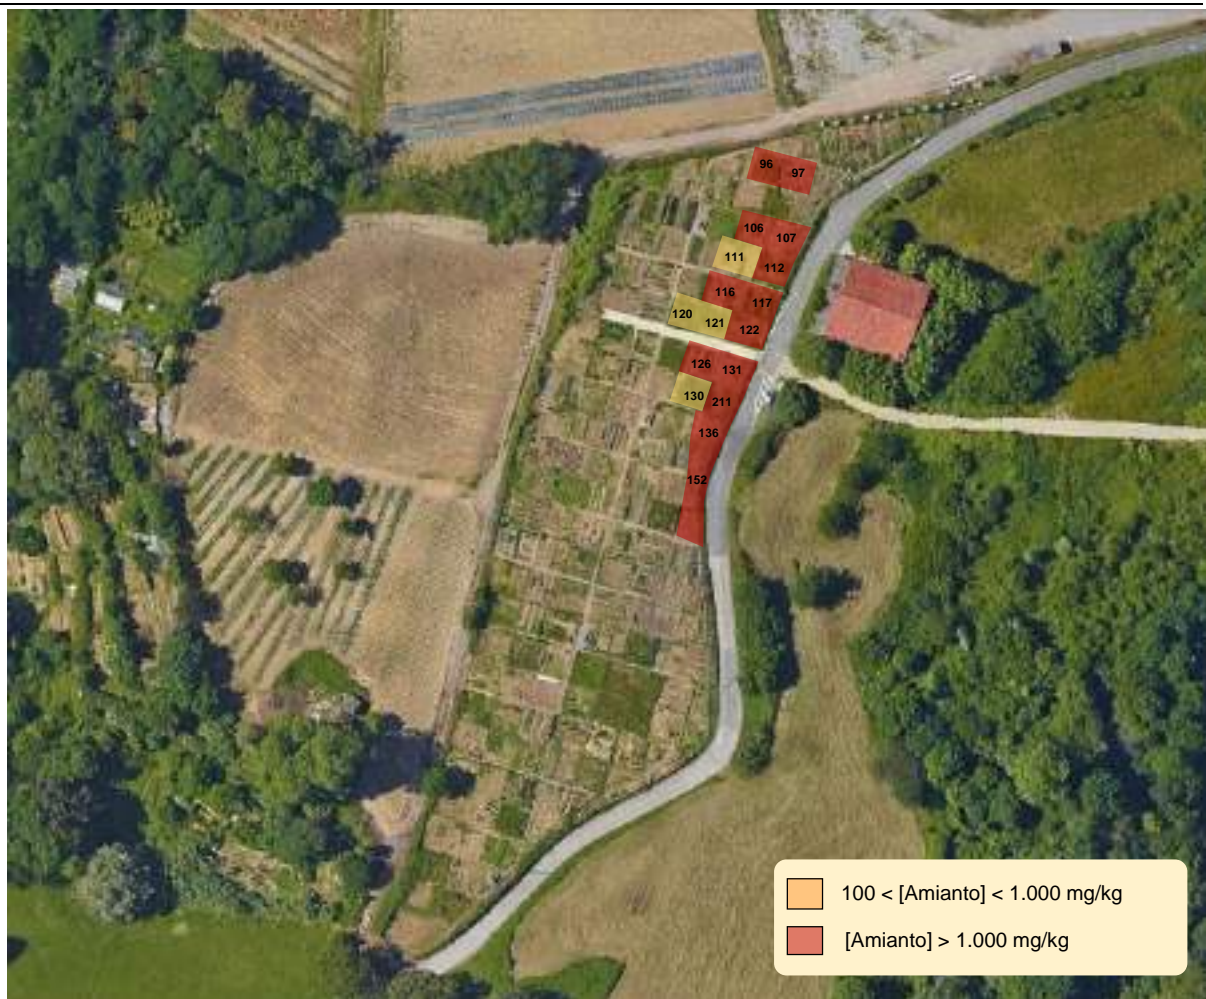
Figura 3. Parcelas afectadas por altas concentraciones de amianto

La investigación llevada a cabo en el emplazamiento ha permitido detectar una zona, focalizada en el lado NE del ámbito, en la que se detectan concentraciones significativas de amianto en la capa arable (0-30 cm), superándose los 1.000 mg/kg (amianto ponderado) en 13 parcelas, sombreadas en rojo, y hallándose valores entre 100 y 1.000 mg/kg en otras 4, sombreadas en naranja. En todas estas muestras la fracción de amianto friable es significativa.

El muestreo de los estratos subyacentes (30-70 y 70-100 cm) ha permitido acotar en profundidad la afección, al no superarse el *intervention value* de 100 mg/kg (amianto ponderado) más que en una de las muestras entre 30 y 70 cm.

En la figura siguiente se muestra la ubicación de las parcelas mencionadas:

En la tabla siguiente se incluyen las concentraciones de amianto cuantificadas en las parcelas afectadas en la zona NE del emplazamiento:

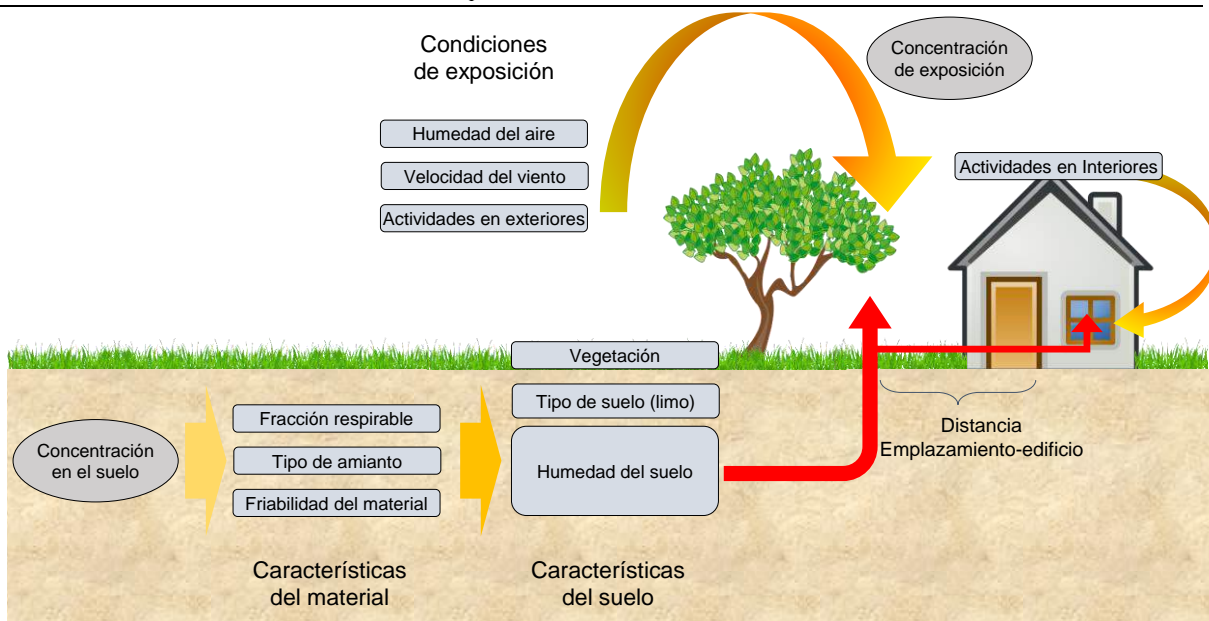
Figura 6. Vías de exposición

En la figura siguiente se muestran las vías de exposición al amianto en un emplazamiento con el suelo afectado por la presencia de fibras de este material en el suelo (adaptado de: *Swartjes and Tromp, 2008*<sup>6</sup>)

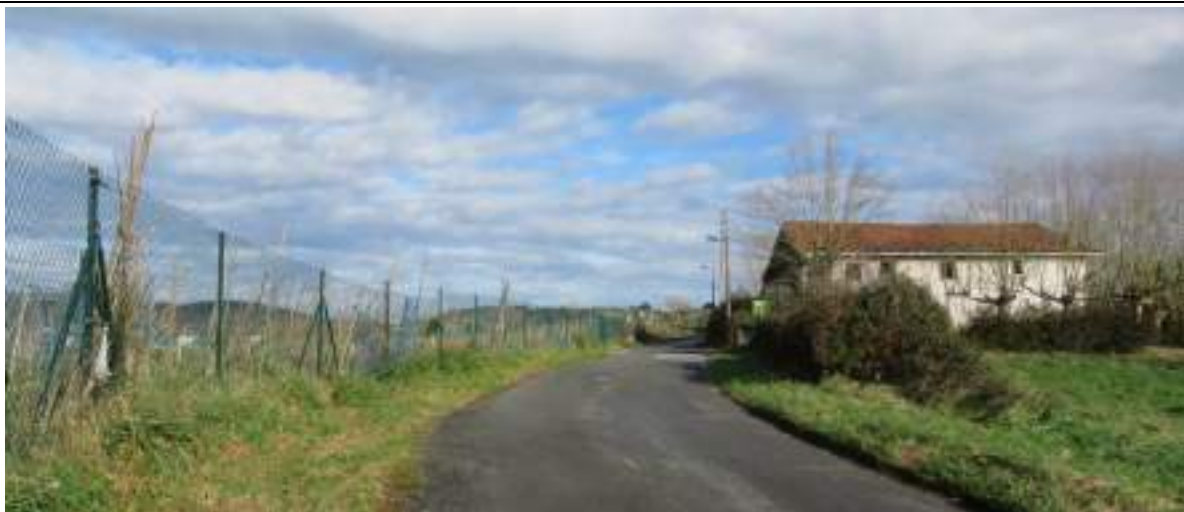
*Figura 8. Estado actual de la zona de estudio*

*Marrus bidea. A la izquierda, el emplazamiento, a la derecha, el caserío Marrus*

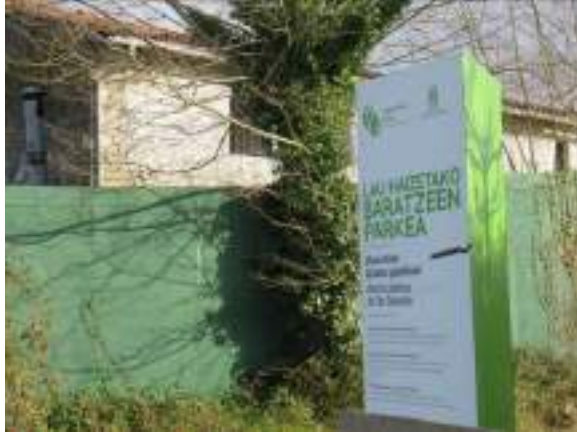
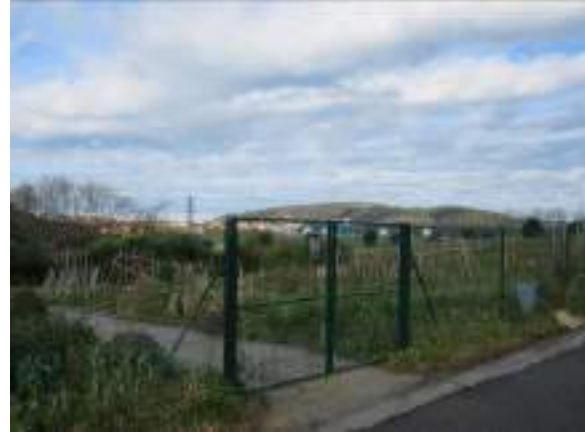
Figura 8. Estado actual de la zona de estudio

Acceso a las huertas

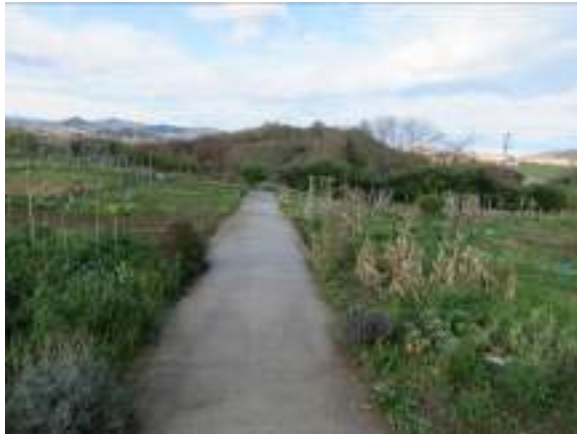
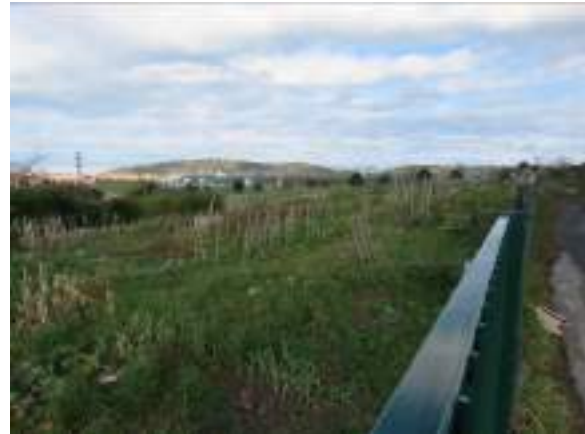
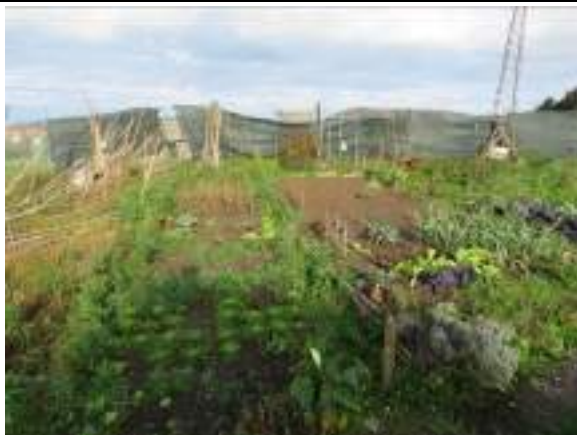
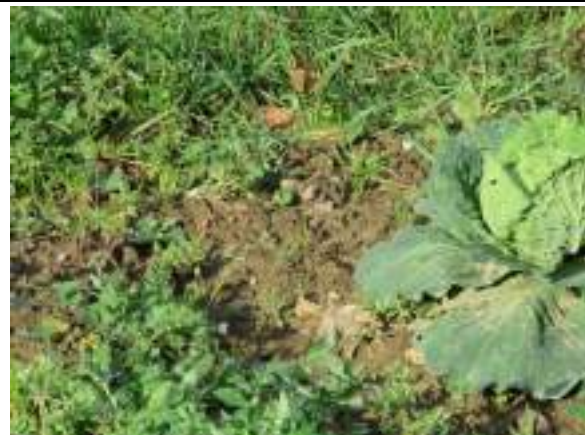
Estado del suelo

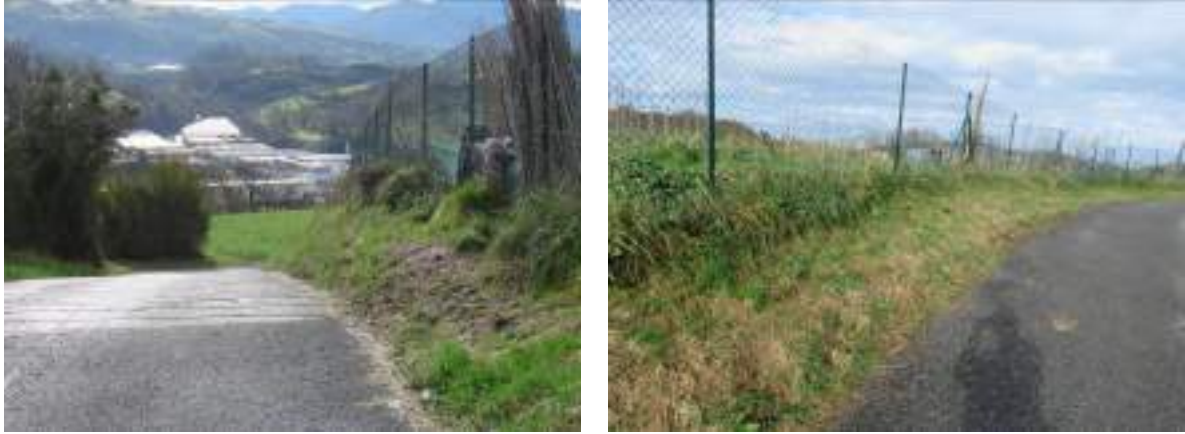
Figura 8. Estado actual de la zona de estudio

*Talud existente en parte del margen de Marrus Bidea*

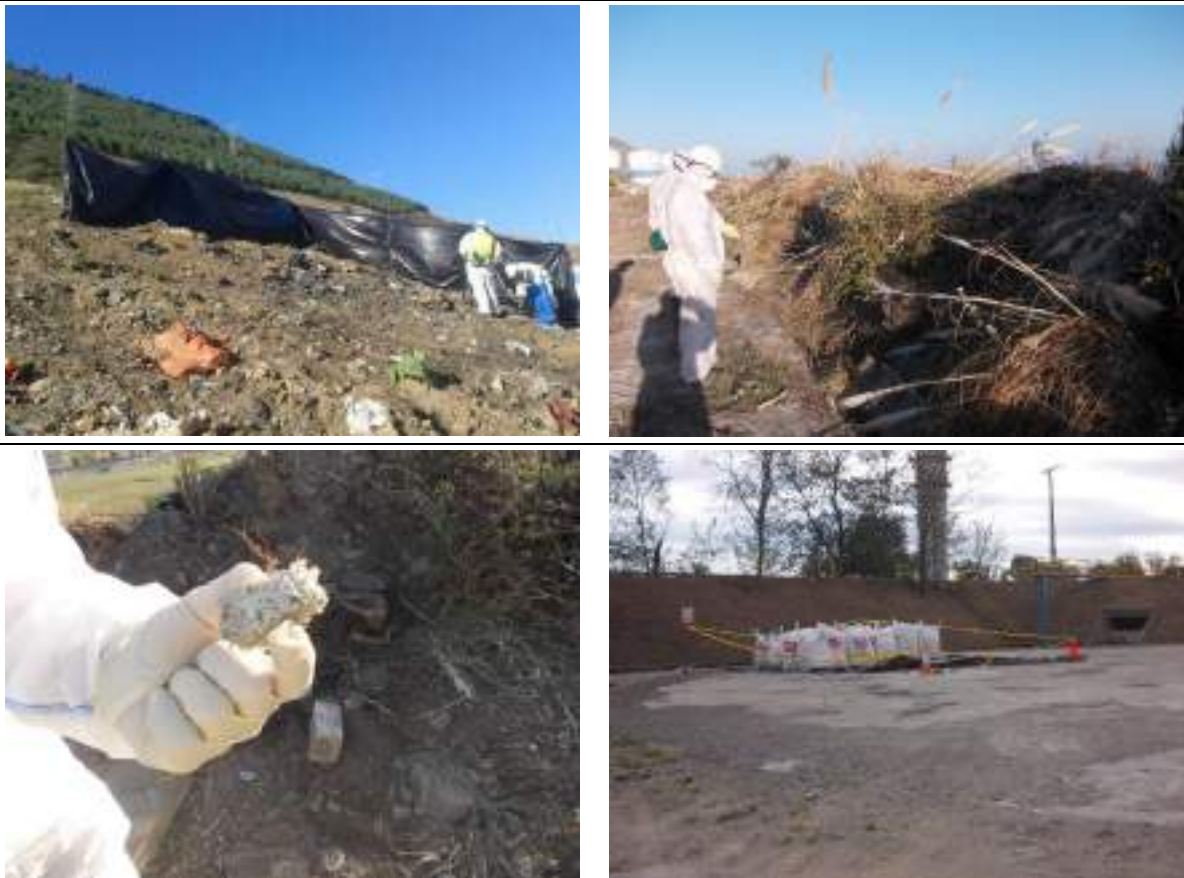
*Figura 9. Recogida manual de amianto*

Cuando los elementos que contienen amianto se encuentran en superficie, salvo que se vaya a excavar todo el emplazamiento, es conveniente llevar a cabo una inspección minuciosa de toda la parcela para recoger manualmente todo el amianto superficial, especialmente los materiales friables, habida cuenta de que se puede sospechar un riesgo directo de liberación de fibras. También es necesario repetir la inspección y en su caso recogida tras las actuaciones de remediación por si hubiese quedado algún elemento en superficie. En la figura siguiente se muestran algunas imágenes de recogida manual:

**Nota:** las imágenes proceden de proyectos ejecutados por AFESA y no corresponden al emplazamiento de estudio

En ocasiones el triaje/recogida manual de amianto puede evitar o, en su caso disminuir de forma considerable, el volumen de tierras a tratar o a gestionar, o reducir el grado de peligrosidad de los materiales a gestionar.

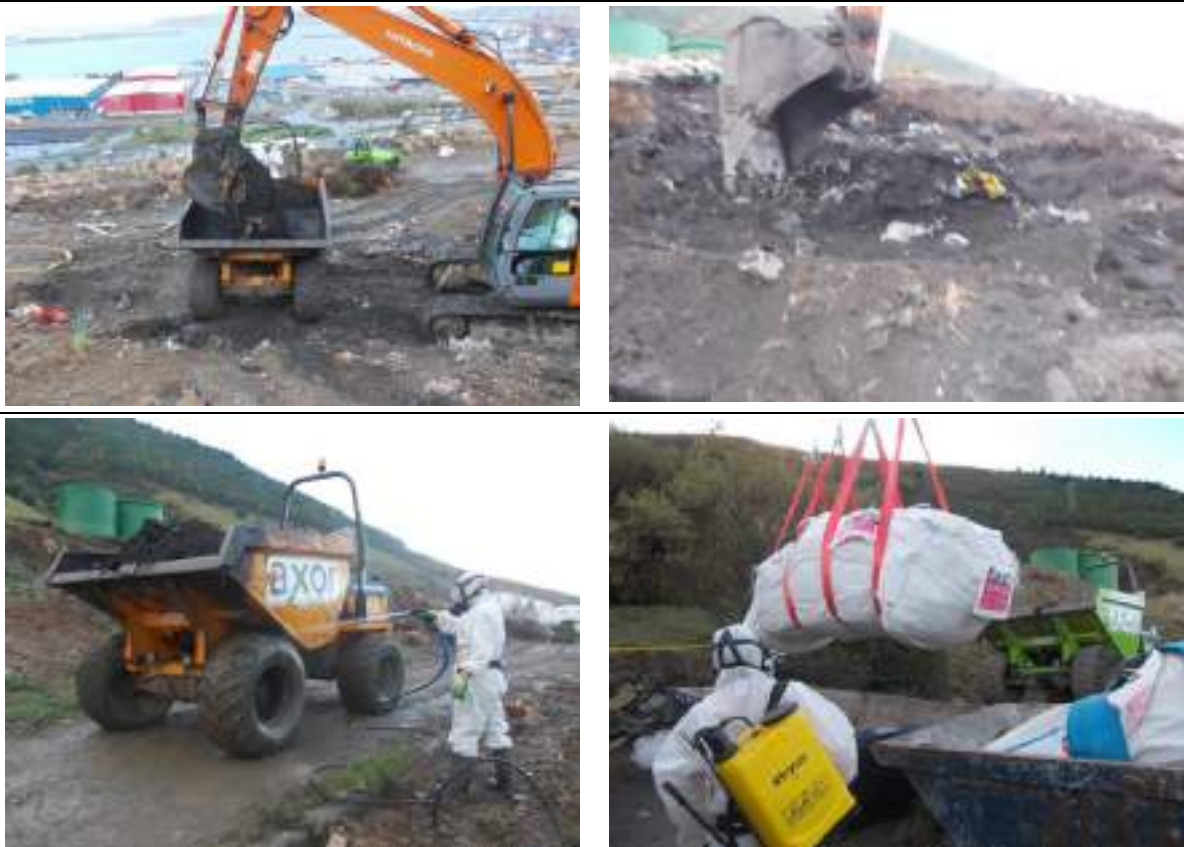
*Figura 10. Excavación selectiva de tierras con amianto*

En la figura siguiente se muestran algunas imágenes de excavación selectiva de tierras con amianto:

**Nota:** las imágenes proceden de proyectos ejecutados por AFESA y no corresponden al emplazamiento de estudio

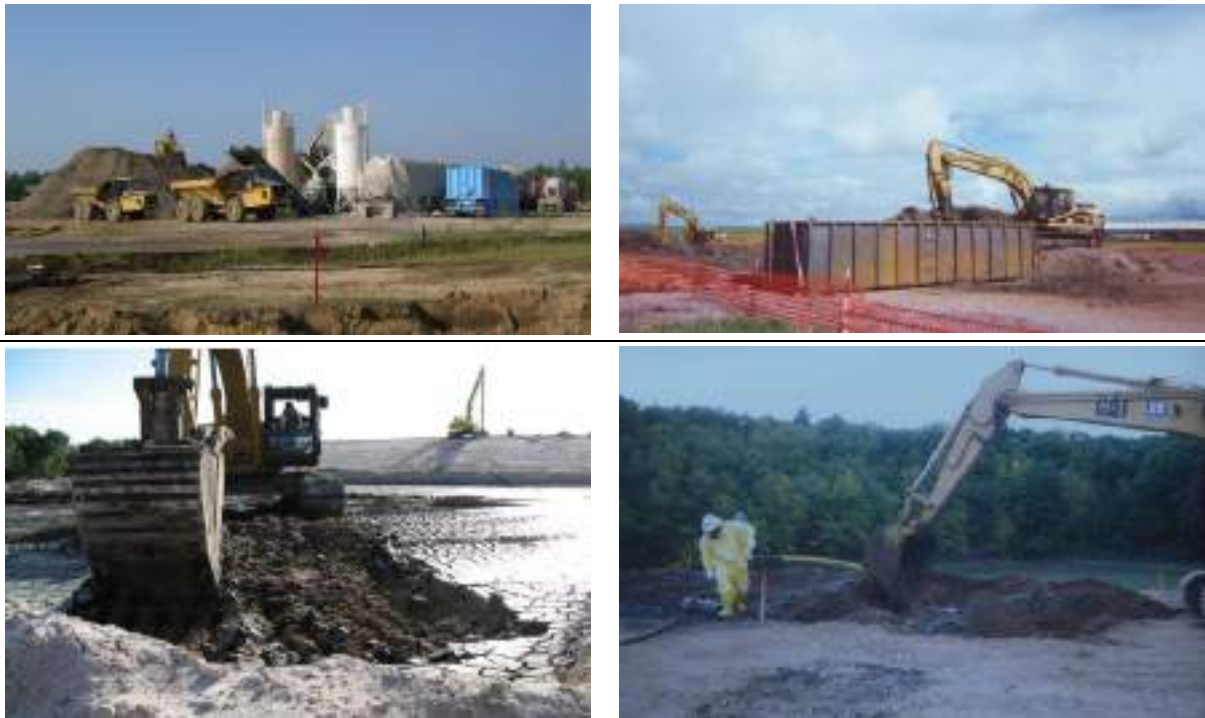
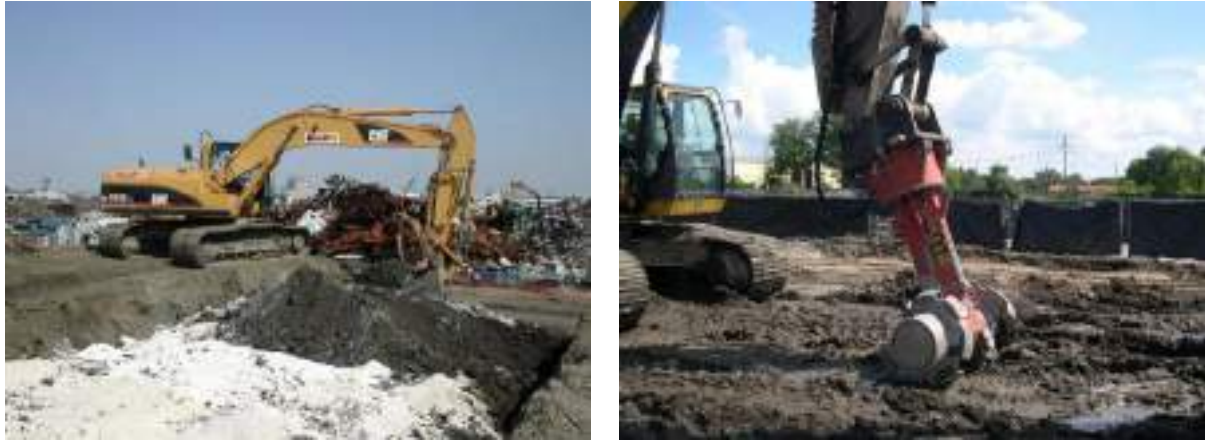
Figura 11. Solidificación/estabilización on site e in situ

- **In situ.** En suelos suficientemente porosos es posible inyectar ligantes fluidos a través de pozos, aunque por este sistema no resulta sencillo verificar que la solidificación haya resultado efectiva en la totalidad de la masa a tratar. Cuando las profundidades no son grandes, como es el caso, en caso de optar por un tratamiento *in situ*, resulta más efectivo utilizar procedimientos de remoción y mezcla, bien sea utilizando la propia maquinaria de excavación, bien utilizando implementos específicos diseñados para dosificar el ligante y mezclarlo con el suelo.

Fuente: Edward Bates and Colin Hills, *Stabilization and Solidification of Contaminated Soil and Waste: A Manual of Practice*, Hygge Media 2015

Hay que tener en cuenta que la estabilización/solidificación es una tecnología que en principio tiene por objeto, en sus usos habituales, restringir la lixiviabilidad de los contaminantes mediante la conversión del suelo de sustrato granular a bloque monolítico en el que el material cementante atrapa y retiene los contaminantes.

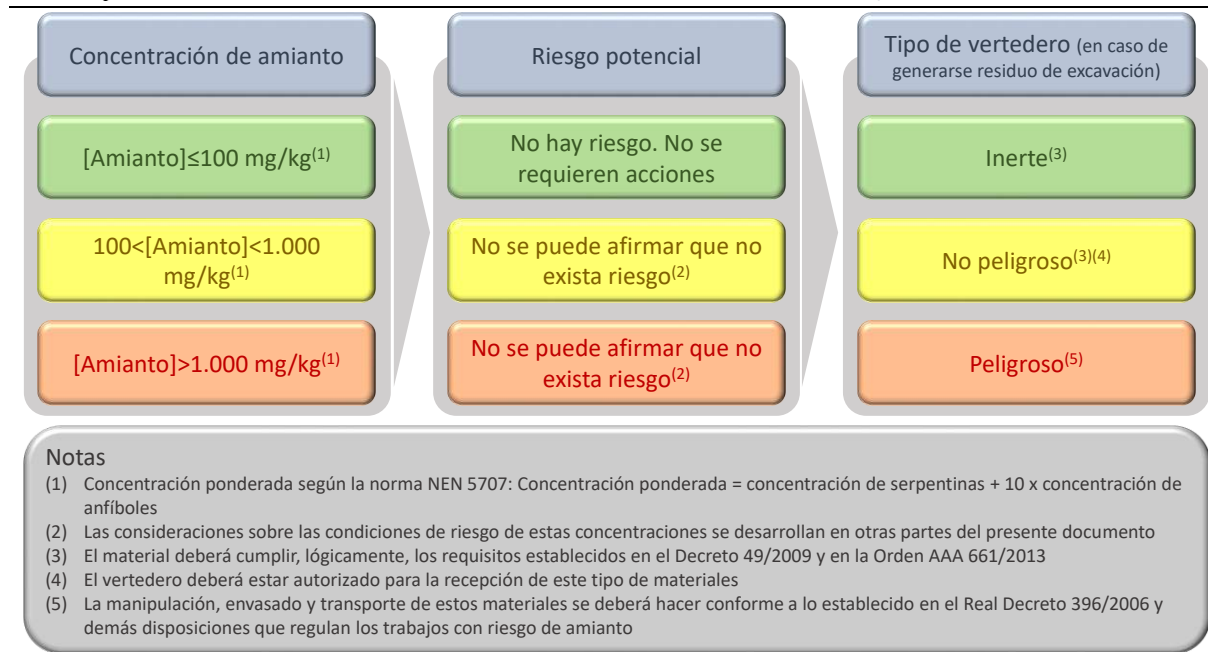
Figura 13. Consideraciones sobre la concentración de amianto en el suelo y residuos de excavación

En la figura siguiente se define una propuesta metodológica sobre los criterios a aplicar para la gestión de los materiales, de excavación o de otro tipo, que eventualmente pudieran generarse:
