Proyecto: 30.1245.0

Rehabilitación de viviendas en el barrio de Bidebieta
(Donostia)

Fase 1-Informe 1.1 Análisis de soleamiento-Rev.1

DEPARTAMENTO DE ARQUITECTURA BIOCLIMATICA

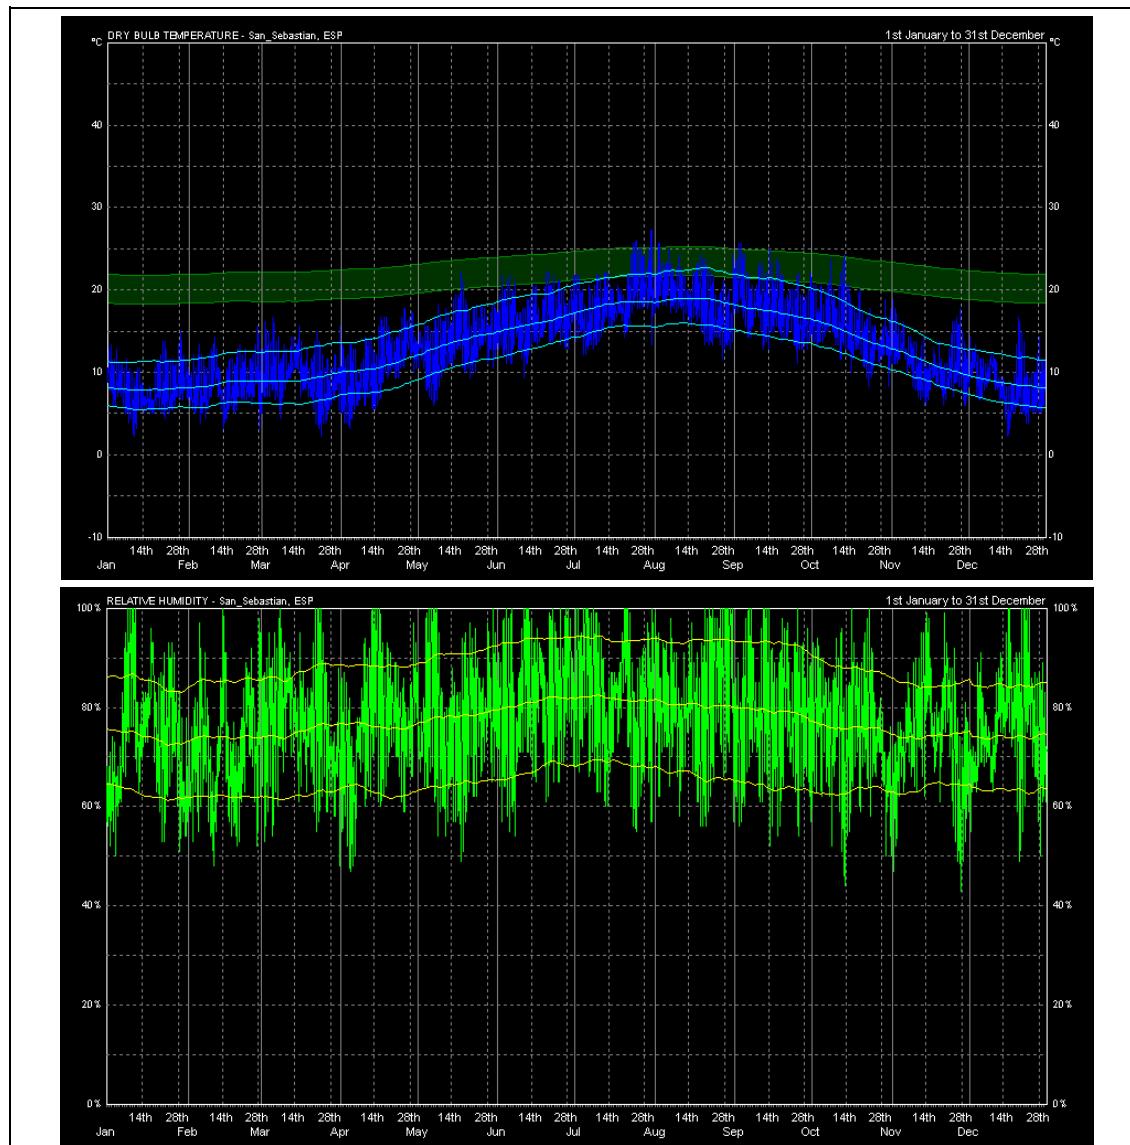
Los siguientes gráficos muestran la temperatura ambiente y la humedad relativa en la ciudad de San Sebastián.

Figura 1. Temperatura ambiente y humedad relativa en la ciudad de San Sebastian, España

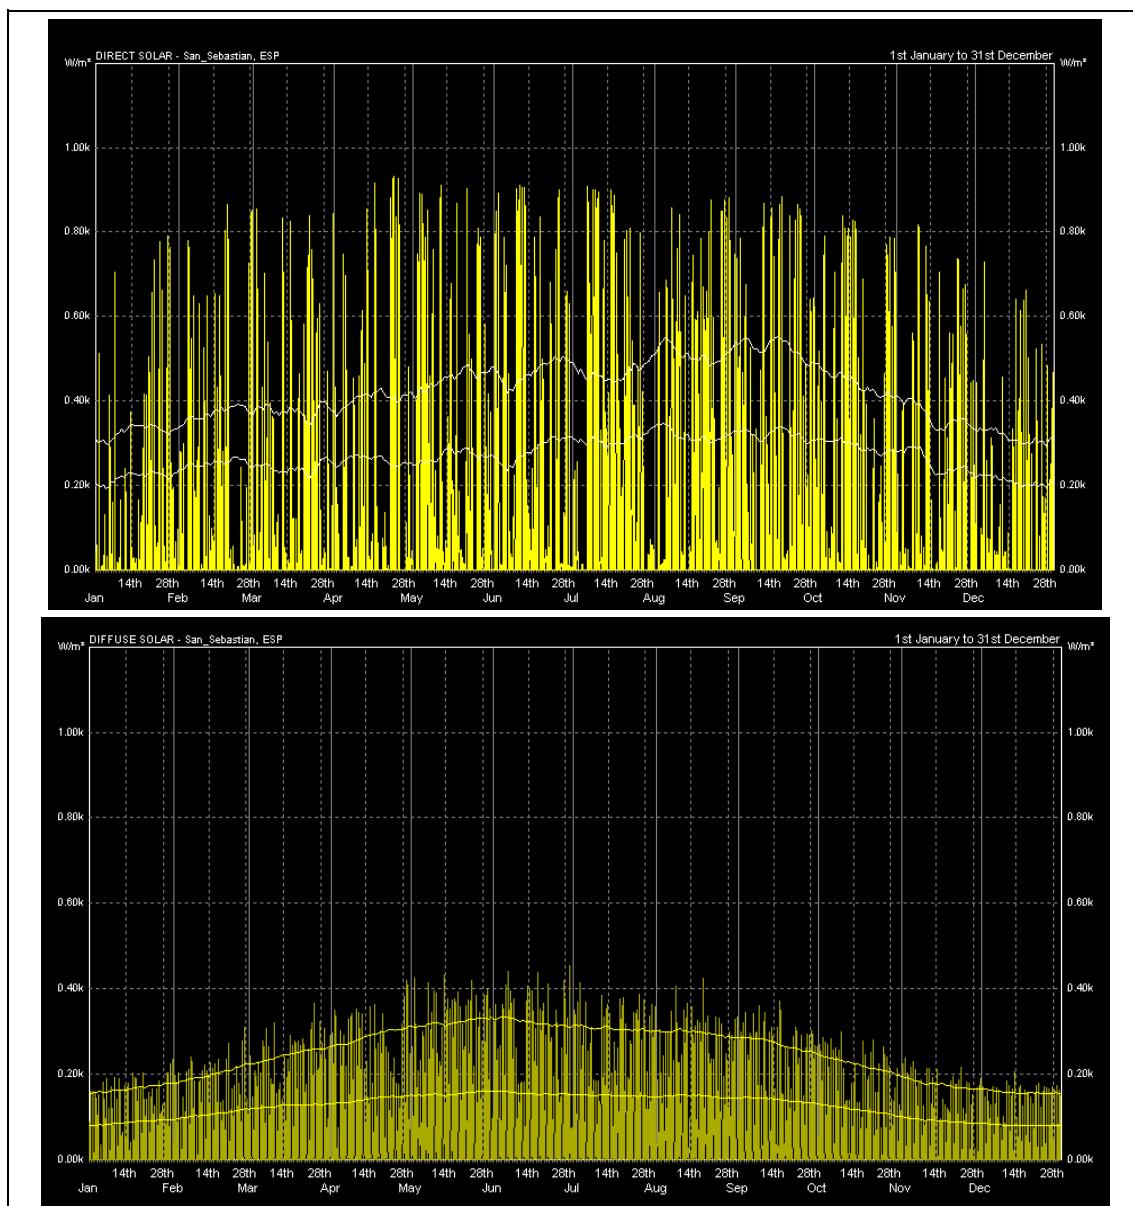
Figura 2. Radiación solar (directa y difusa) en San Sebastián, España

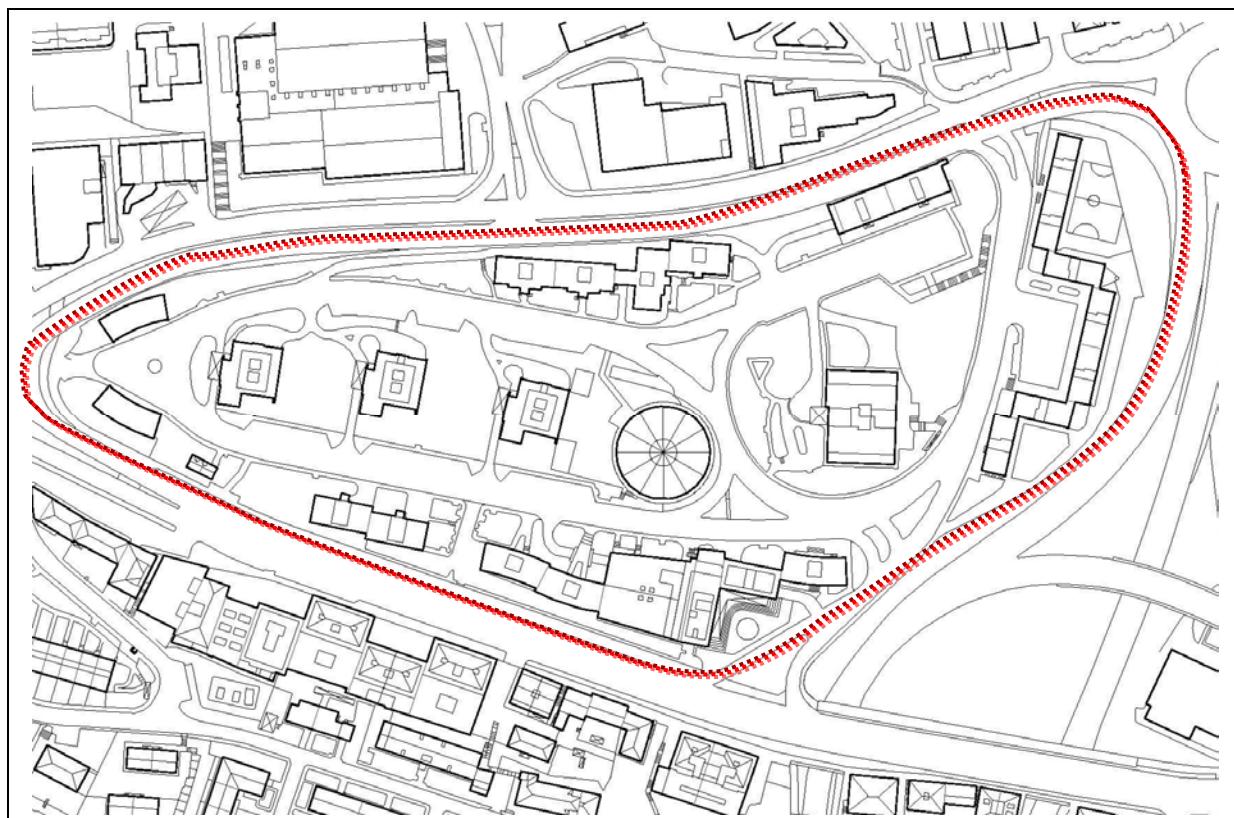
La urbanización de Bidebieta, próxima a la carretera N-1, se construyó en los terrenos pertenecientes a un palacete. Las viviendas que la componen se encontraban dotadas de mejor calidad y accesibilidad, que el resto de las construidas en dicha época en su entorno, ya que su ocupación se dirigía a la clase media-alta.

Figura 3. Plano de urbanización del barrio de Bidebieta

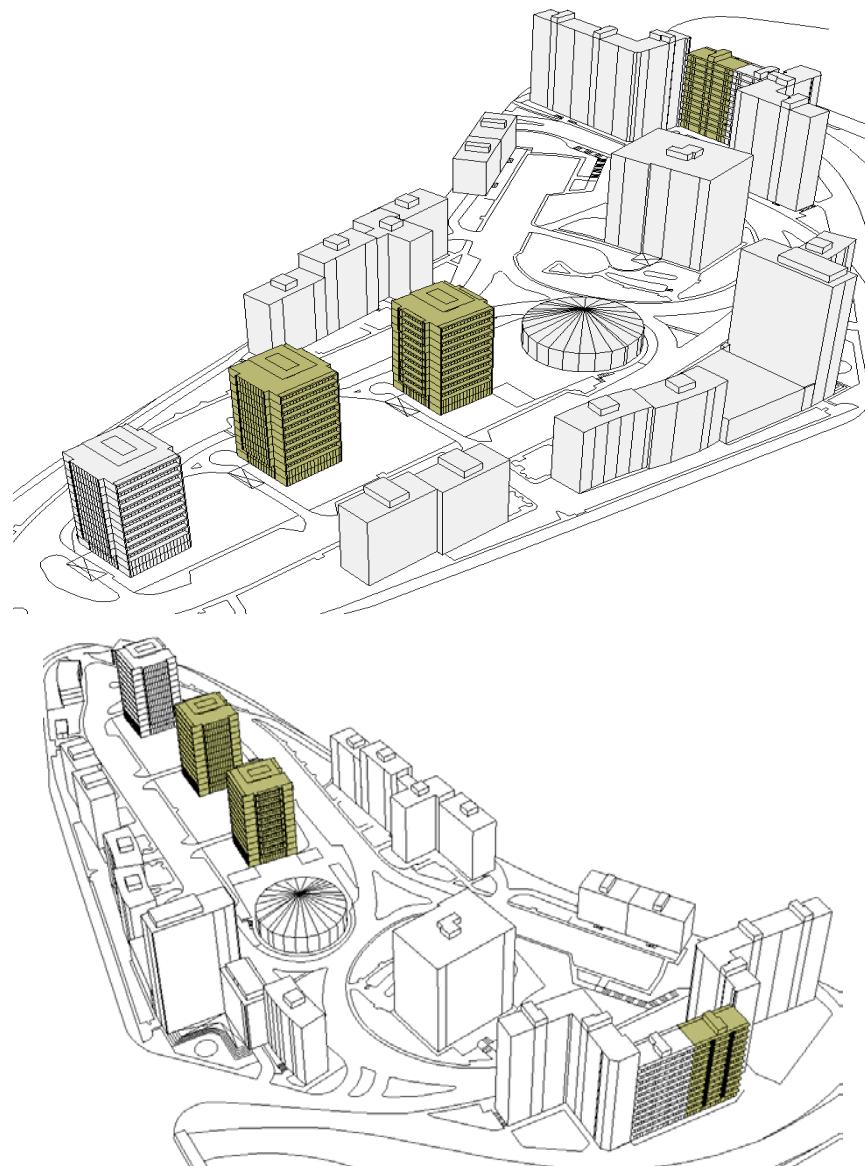
Figura 5. Imágenes del modelo realizado de los edificios estudiados y su entorno

Se ha modelado el conjunto del barrio de Bidebieta, tras determinar que el entorno más alejado no influye sobre la zona de estudio, tal y como se muestra en las imágenes de la Figura 5.

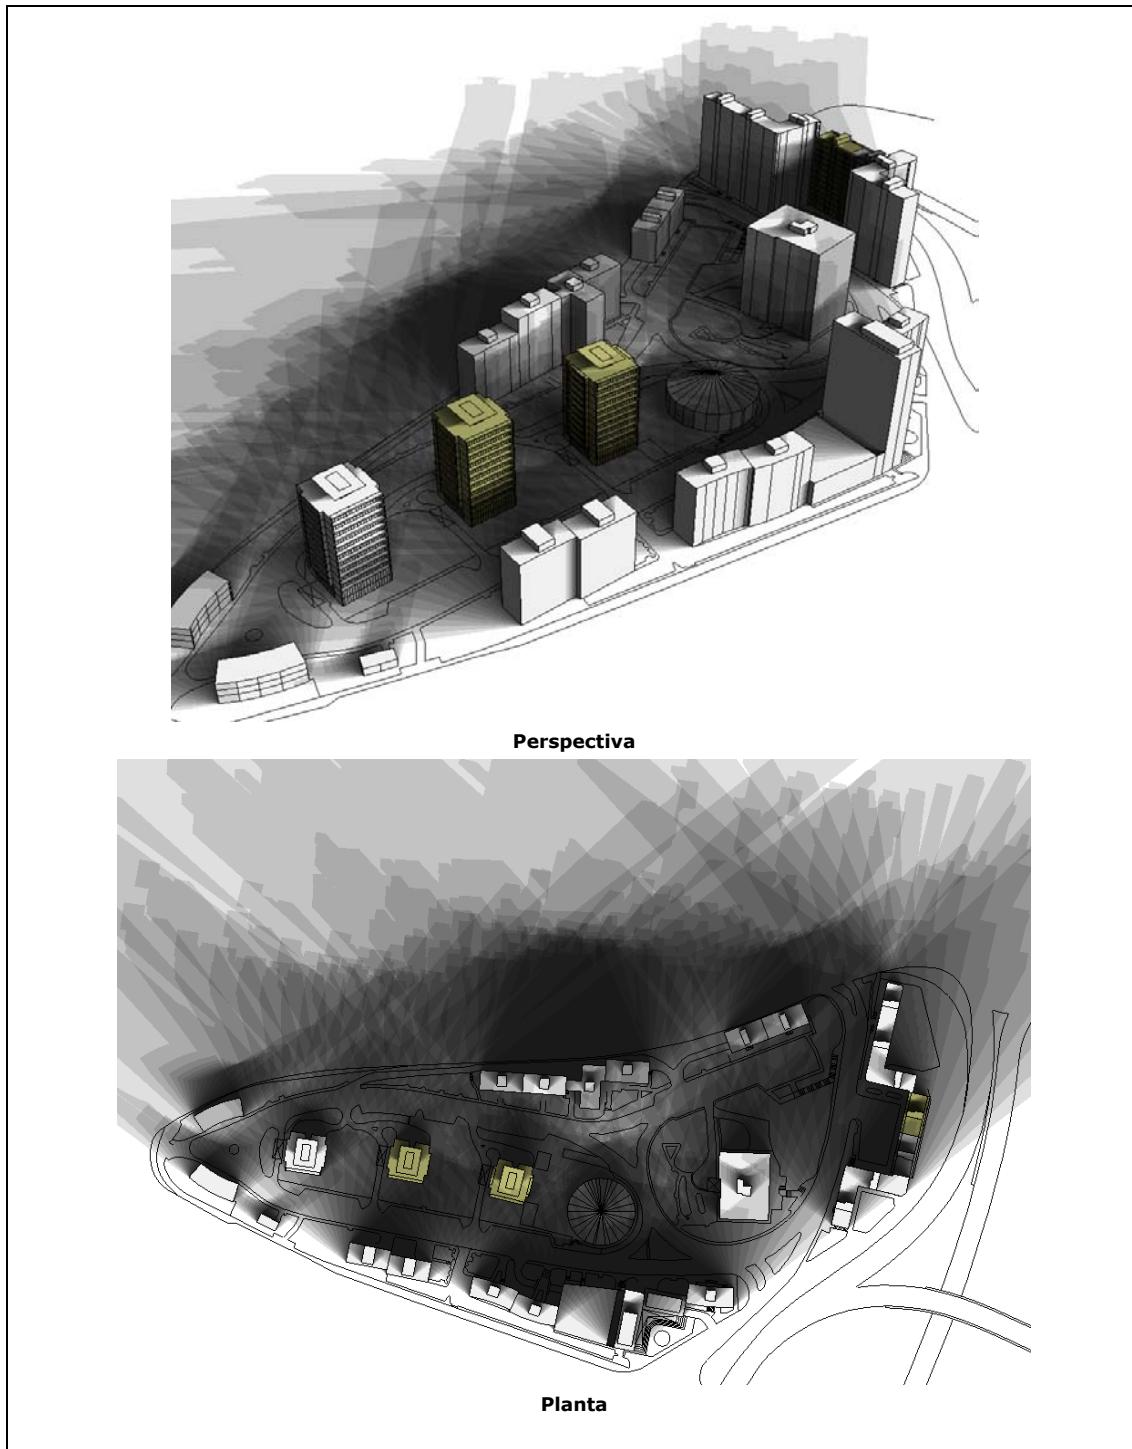
Figura 6. Barrido de sombras cada 30 minutos para el día 21 de diciembre programa Ecotect v5.60

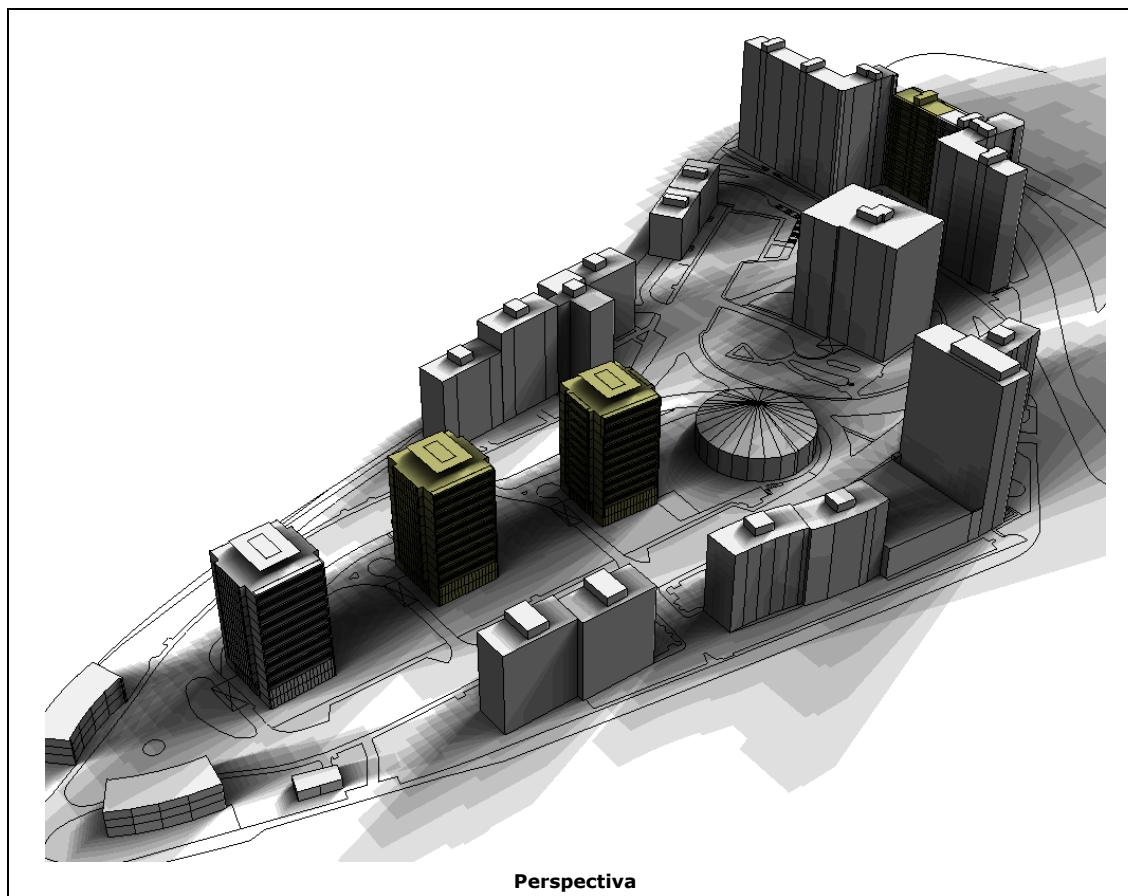
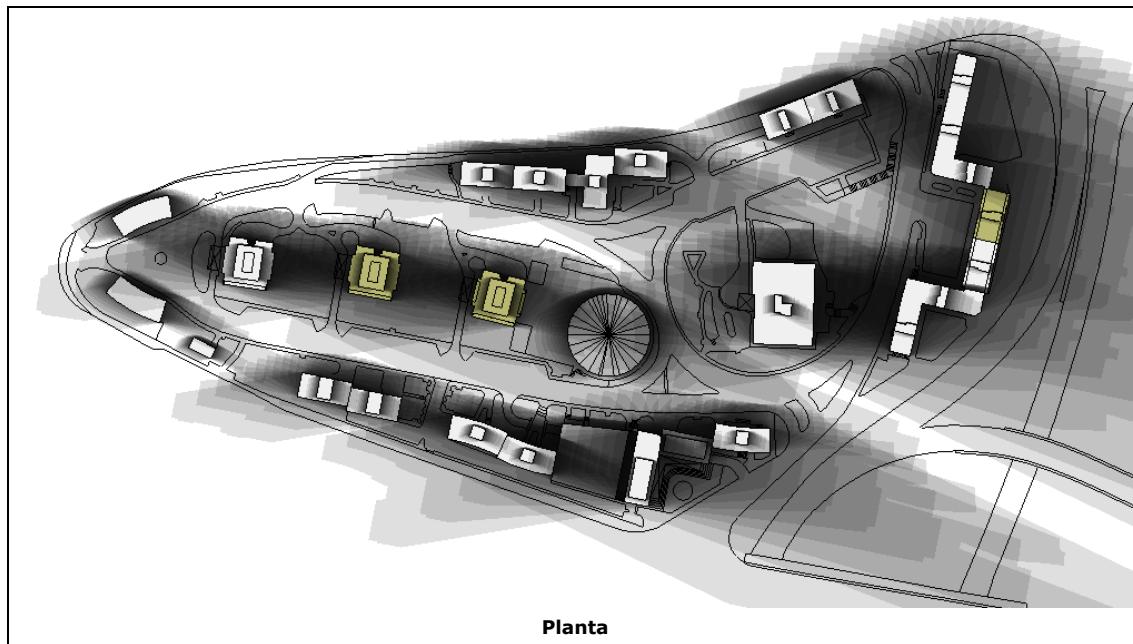
Si observamos la perspectiva correspondiente a dicho día también se puede determinar que los pisos inferiores de los bloques paseo de los olmos 5 y 7 se encuentran mucho más protegidos de la radiación que los pisos elevados.

Figura 7. Barrido de sombras cada 30 minutos para el día 21 de junio programa Ecotect v5.60

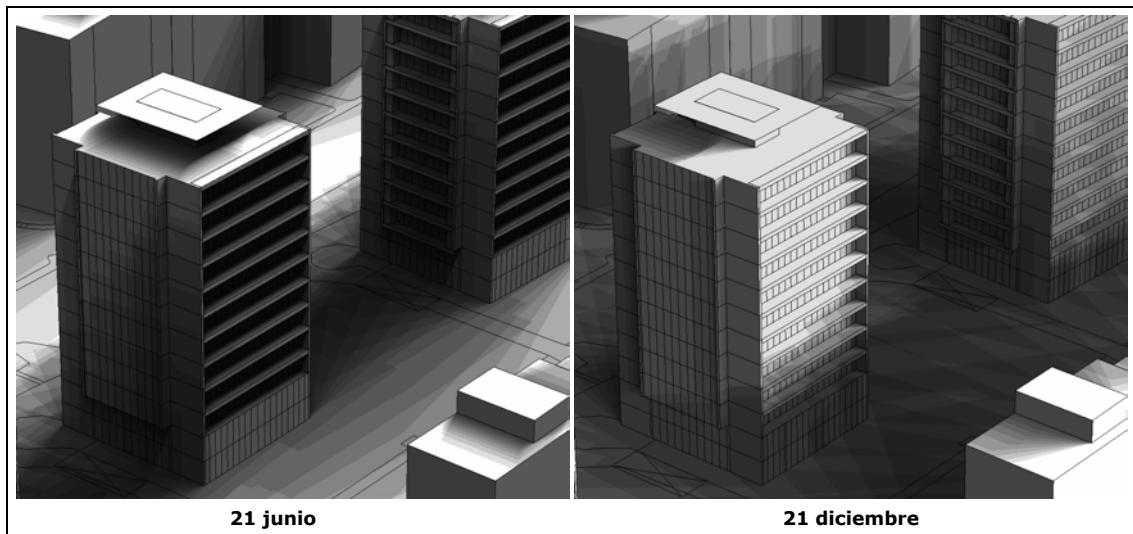
Si se estudia detenidamente el bloque de viviendas situado en paseo de los Olmos 5, se observa que dicho edificio resulta similar al situado en el número 3 tanto en su constitución geométrica como en sus características de exposición solar (prácticamente iguales) por lo cual sus resultados podrían considerarse extrapolables.

Figura 8. Paseo de los Olmos 5. Análisis de sombras realizado mediante programa Ecotect v5.60

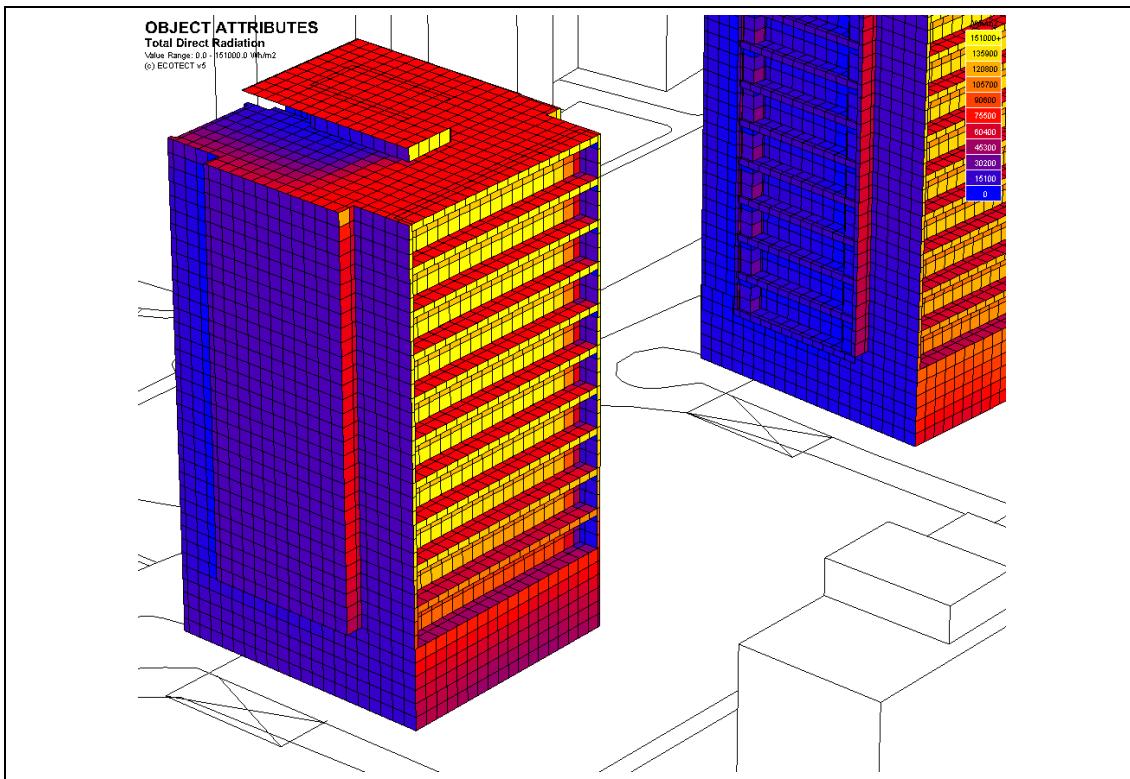
Sobre la fachada oeste, similar a la este, no pueden sacarse grandes conclusiones. Al no poseer elementos de protección estarán expuestas tanto en invierno como en verano. Aunque las imágenes muestran más oscura la fachada en verano cabe recordar que la radiación solar incidente en dicha época del año es mayor, por lo tanto el hecho de que se encuentre durante más momentos en sombra no implica que el valor de la radiación total incidente sobre ella sea menor.

Figura 9. Paseo de los olmos 5. Radiación directa total acumulada durante el periodo de invierno (del 1 noviembre al 28 de febrero) según programa Ecotect v5.60

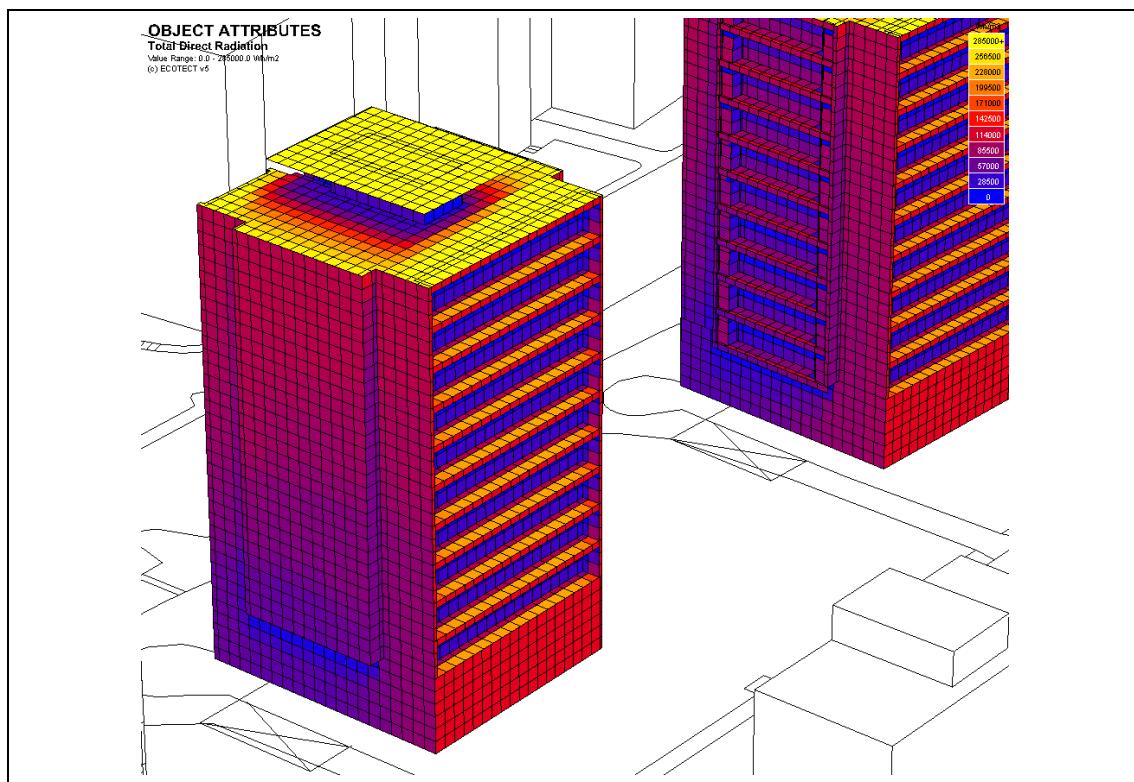
Las imágenes confirman el óptimo diseño de las terrazas en voladizo de la fachada sur, permitiendo la radiación en invierno y protegiendo la fachada en verano. También confirman la homogeneidad de las fachadas este y oeste cuyos valores de radiación varían ligeramente al descender en altura durante los meses de verano.

Figura 10. Paseo de los olmos 5. Radiación directa total acumulada durante el periodo de verano (del 1 de junio al 30 de septiembre) según programa Ecotect v5.60

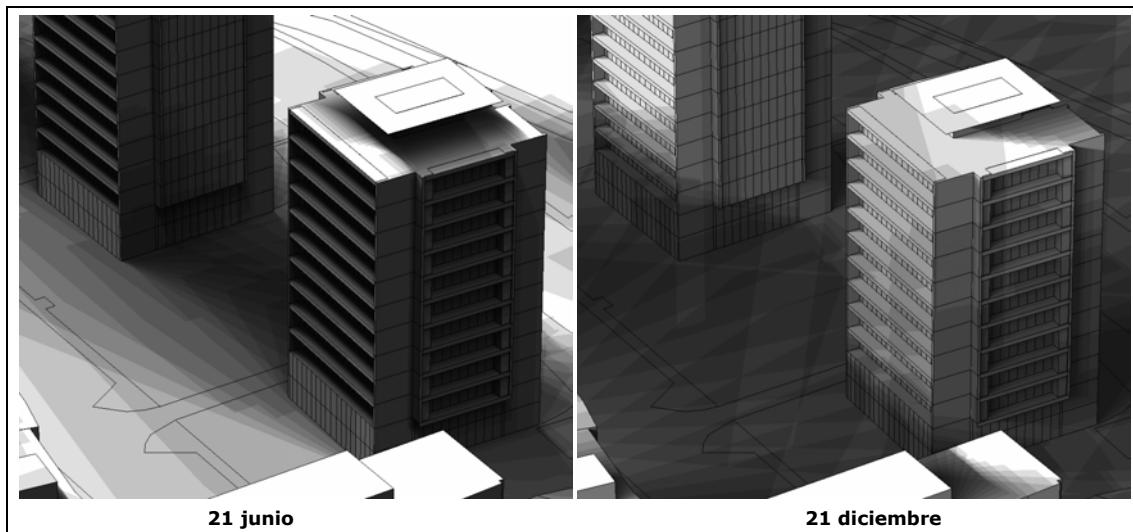
El bloque situado en Paseo de los Olmos 7, aunque muy similar al situado en el número 5 discrepa de éste en la configuración de sus fachadas este y oeste, las cuales en vez de estar formadas por un muro cortina como sucedía en los bloques 3 y 5 posee balcones como en las fachadas orientadas a sur.

Figura 11. Paseo de los Olmos 7. Análisis de sombras realizado mediante programa Ecotect v5.60

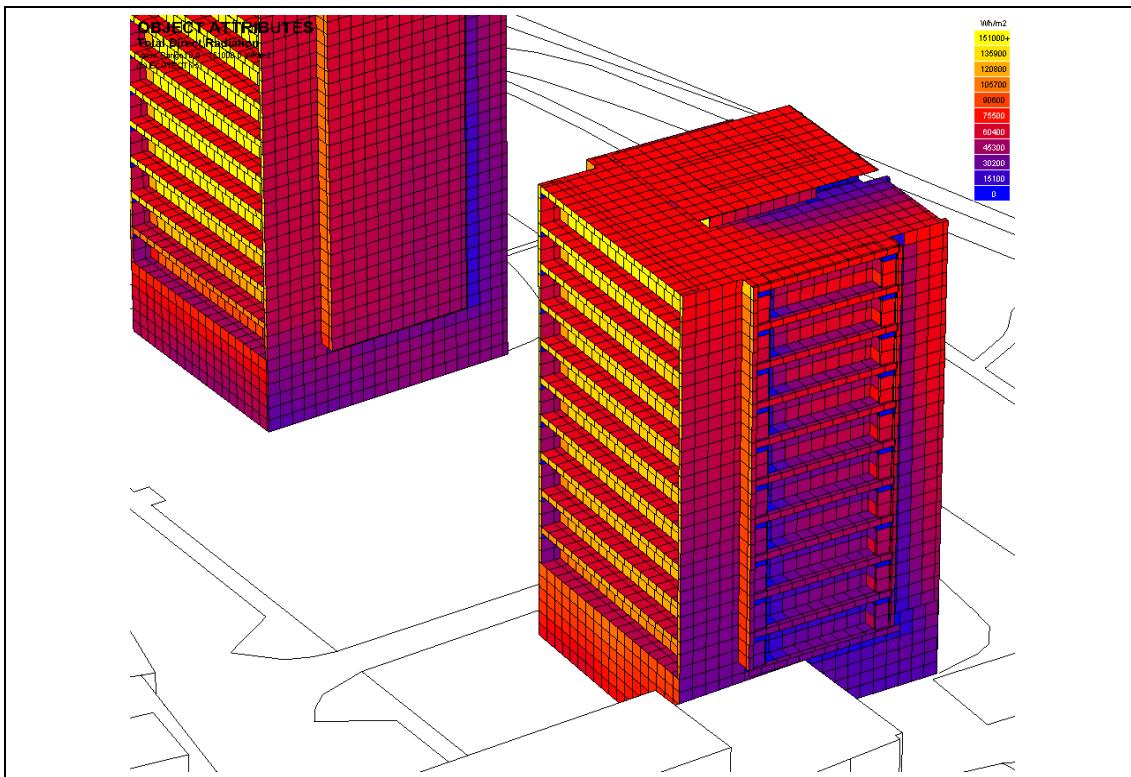
Figura 12. Paseo de los olmos 7. Radiación directa total acumulada durante el periodo de invierno (del 1 noviembre al 28 de febrero) según programa Ecotect v5.60

A continuación se muestran en las Figura 12 y Figura 13 como dicho efecto no es tan claro al comparar los cálculos de radiación realizados. En dichas figuras se observa simultáneamente la fachada este del bloque 5 y el boque 7, el primero compuesto por muro cortina y el segundo por balcones. Como se puede observar en dichos resultados la diferencia de radiación entre uno y otro varía ligeramente. El efecto de dichos balcones no se corresponde con el obtenido al efecto de dichos balcones a sur, esto es debido a que la posición solar cuando radiación incide sobre las fachadas este y oeste es mucho más baja que posee cuando se encuentra a sur y por lo tanto las protecciones solares horizontales para fachadas este y oeste no resulta tan eficientes.

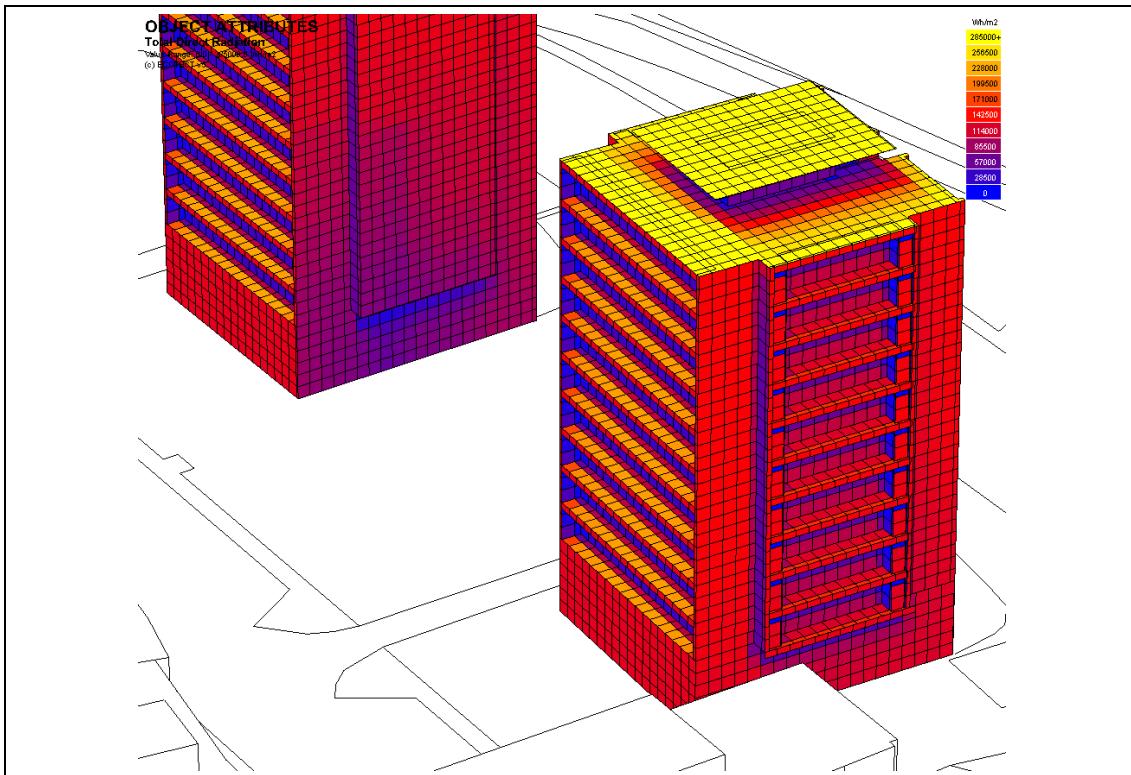
Figura 13. Paseo de los olmos 7. Radiación directa total acumulada durante el periodo de verano (del 1 de junio al 30 de septiembre) según programa Ecotect v5.60

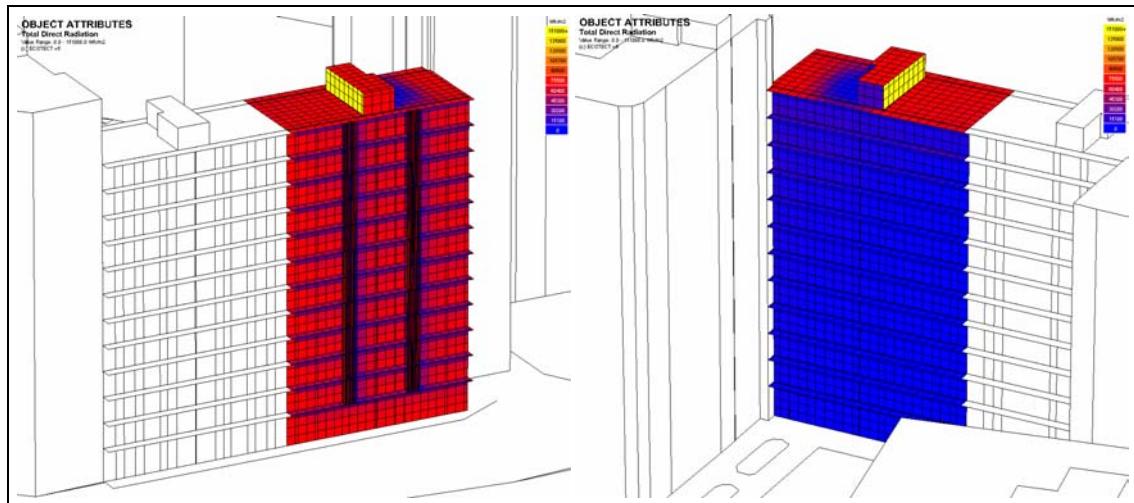
Figura 16. Paseo de los olmos 26. Radiación directa total acumulada durante el periodo de invierno (del 1 noviembre al 28 de febrero) según programa Ecotect v5.60

Los resultados del análisis de radiación realizado se muestran en la Figura 16 y Figura 17, los cuales nos confirman que la fachada oeste no recibe radiación en invierno y en verano recibe pequeña cantidad (los colores predominantes van del rojo al azul y si nos fijamos en la escala, estos reflejan los valores más bajos).

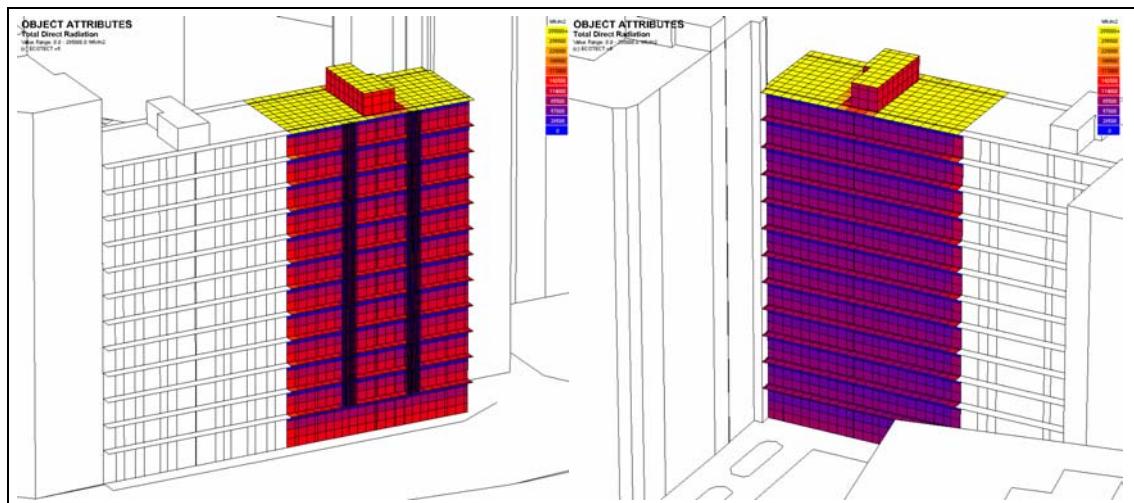
Figura 17. Paseo de los olmos 26. Radiación directa total acumulada durante el periodo de verano (del 1 de junio al 30 de septiembre) según programa Ecotect v5.60

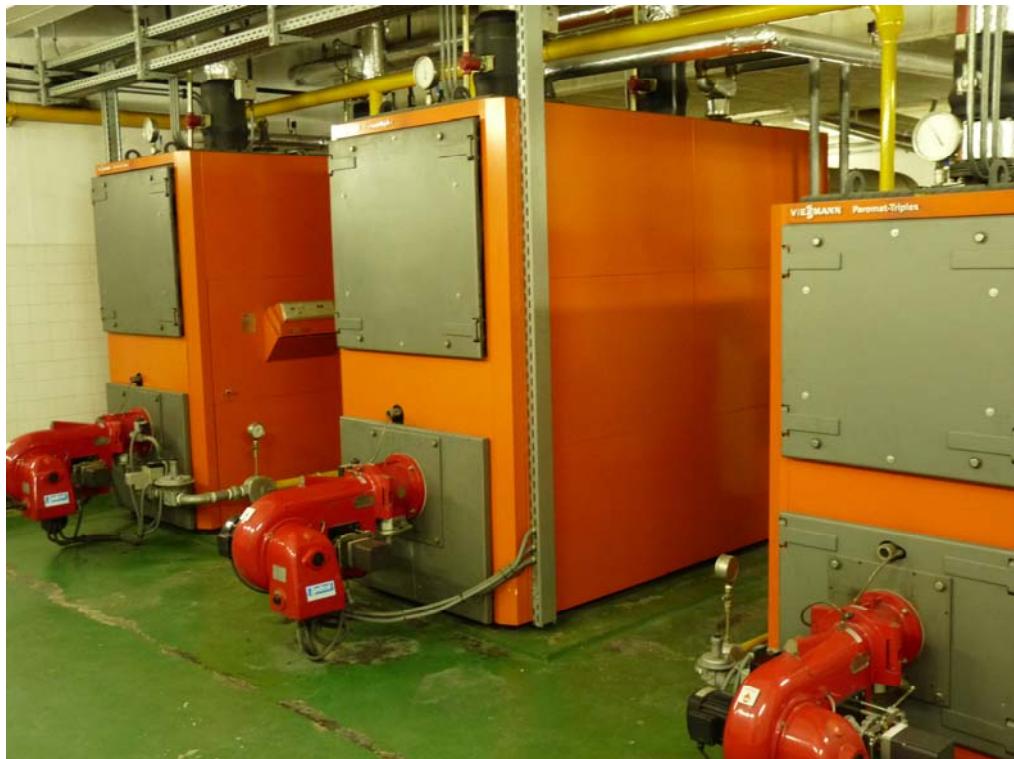
El sistema generador se encuentra ubicado en la central térmica, juntamente con los equipos de bombeo y elementos hidráulicos y de regulación y control del sistema de distribución. Citar que la regulación de la temperatura de impulsión del sistema de calefacción varía en función de la temperatura exterior, aumentando la eficiencia global del sistema.

Figura 1. Equipos de generador de calor del sistema de distrito
Fuente: CENER

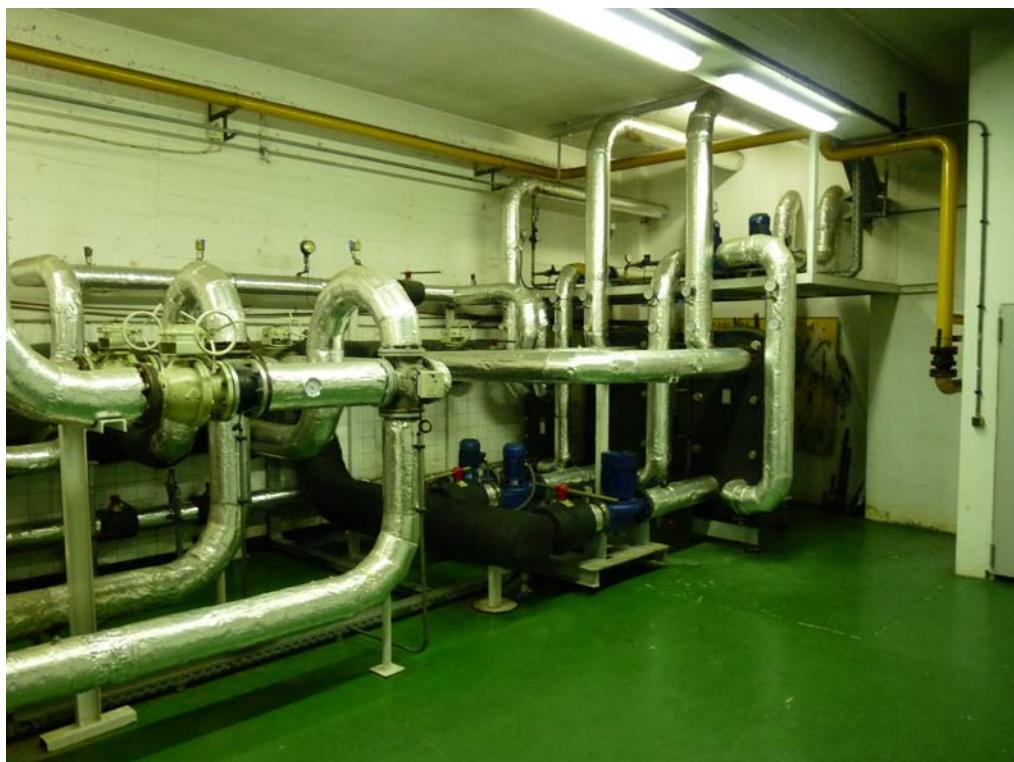
Figura 2. Equipos hidráulicos de la central de generación de calor
Fuente: CENER

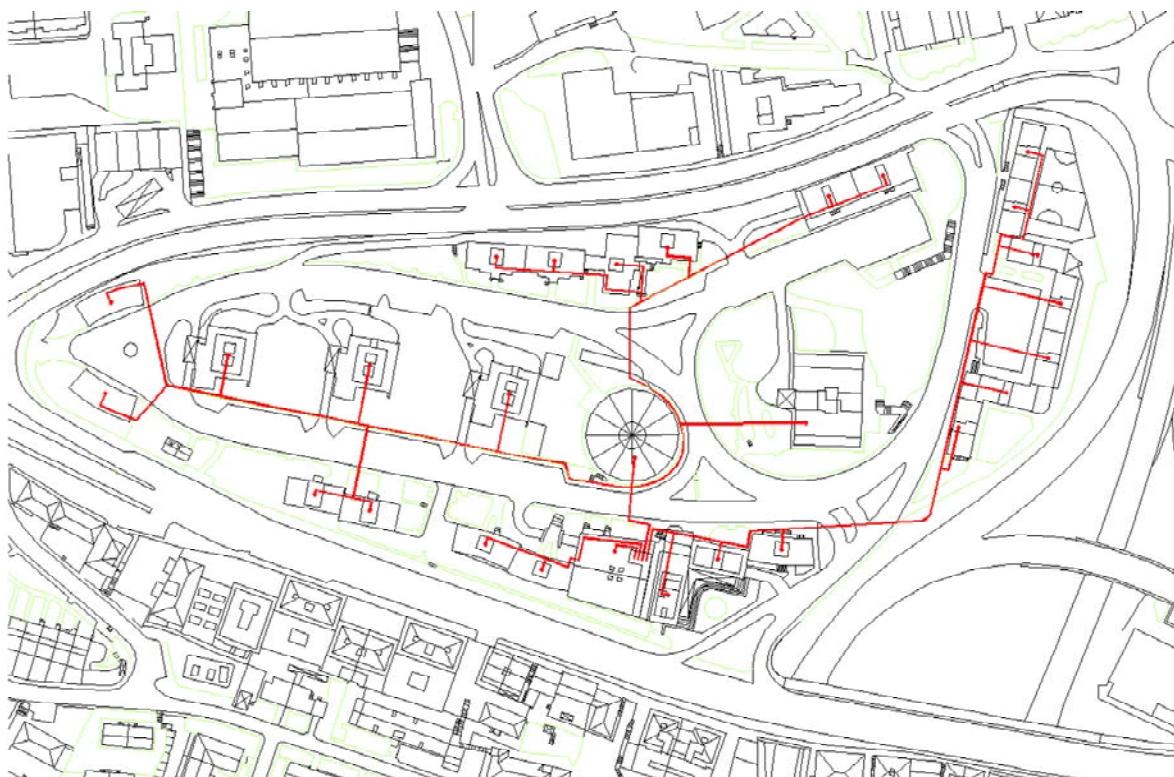
El sistema de distribución de calor al distrito se realiza por circuitos hidráulicos, utilizando como fluido caloportador agua. Los circuitos principales se distribuyen enterrados y se encuentran en buen estado, puesto que fueron sustituidos en el año 2008. La configuración de los circuitos principales a través de los edificios discurre según muestra la Figura 3.

Figura 3. Sistema de distribución de circuitos principales

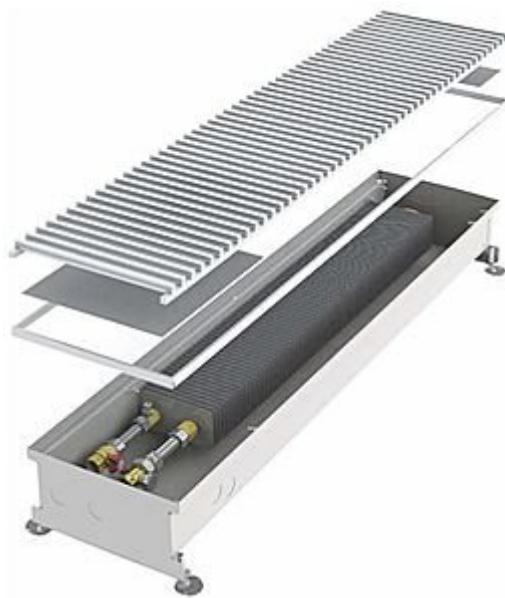
Figura 4. Convector

(convectores) de las viviendas (Figura 4). La distribución de la energía calorífica se realiza por montantes. Cada montante, de ida y retorno, trasfieren el agua caliente a uno o dos convectores por vivienda (según el caso) situados en la vertical del montante correspondiente y en todas las alturas del edificio, desde la planta primera a la última. Esto hace que todas las viviendas comparten entre sí varios montantes diferentes según el número de estancias.

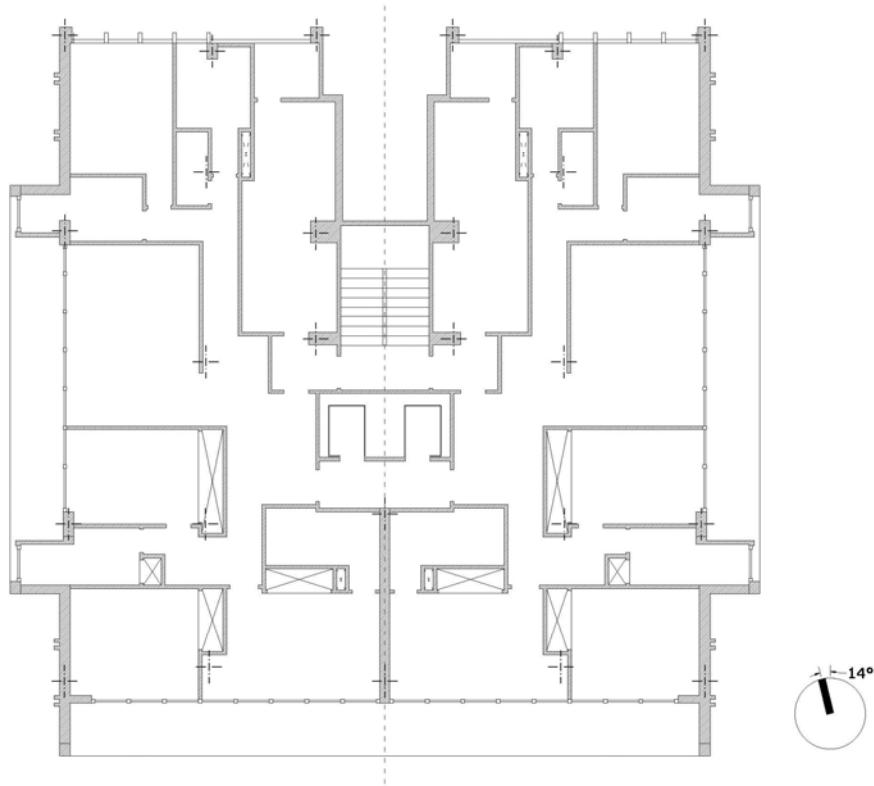
Figura 2. Planta del edificio de viviendas en bloque. Paseo de los Olmos 7

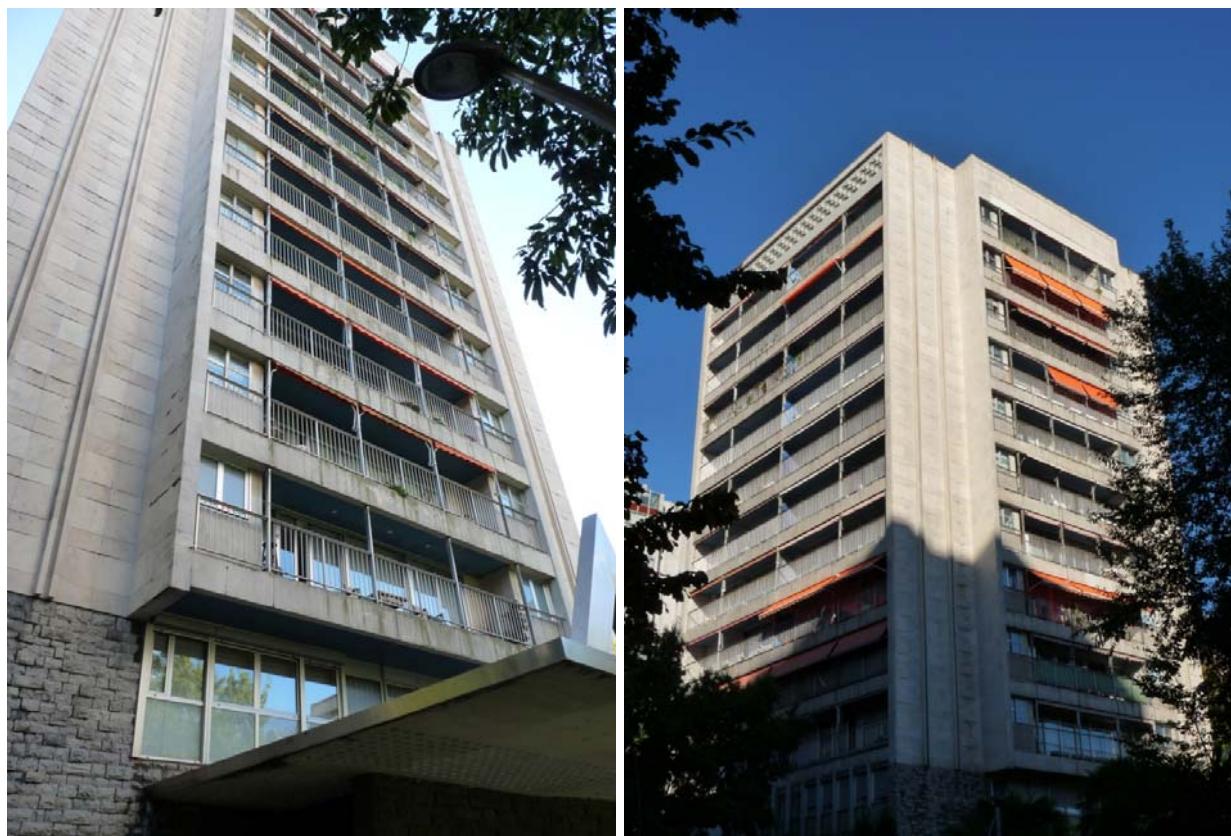
El porcentaje de acristalamiento es muy alto (> 60%), sobre todo en las fachadas Sur, Este y Oeste. Las carpinterías originales¹ son de aluminio sin rotura de puente térmico, con vidrios dobles 4/6/4, que en su mayoría presentan grandes deficiencias de estanqueidad, provocando enormes pérdidas térmicas por infiltraciones.

Figura 3. Izquierda: fachada Oeste. Derecha: fachadas este y sur
Fuente: CENER

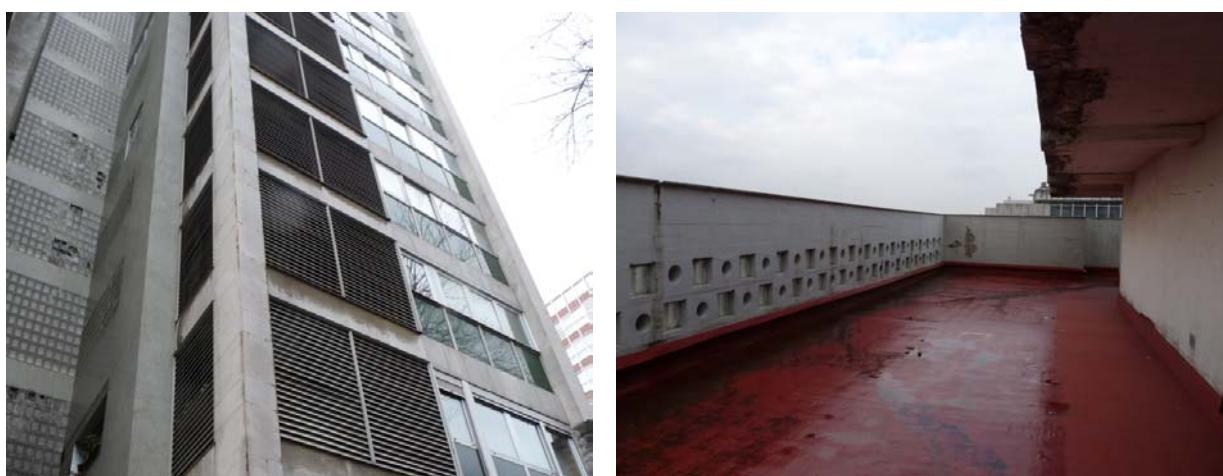
Figura 4. Fachada norte y cubierta
Fuente: CENER

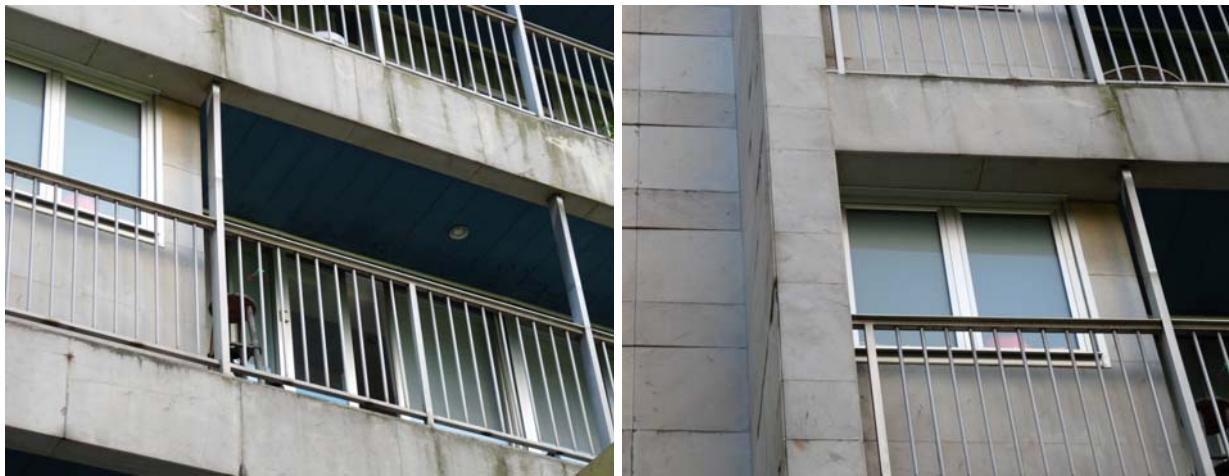
Figura 5. Detalles de las carpinterías

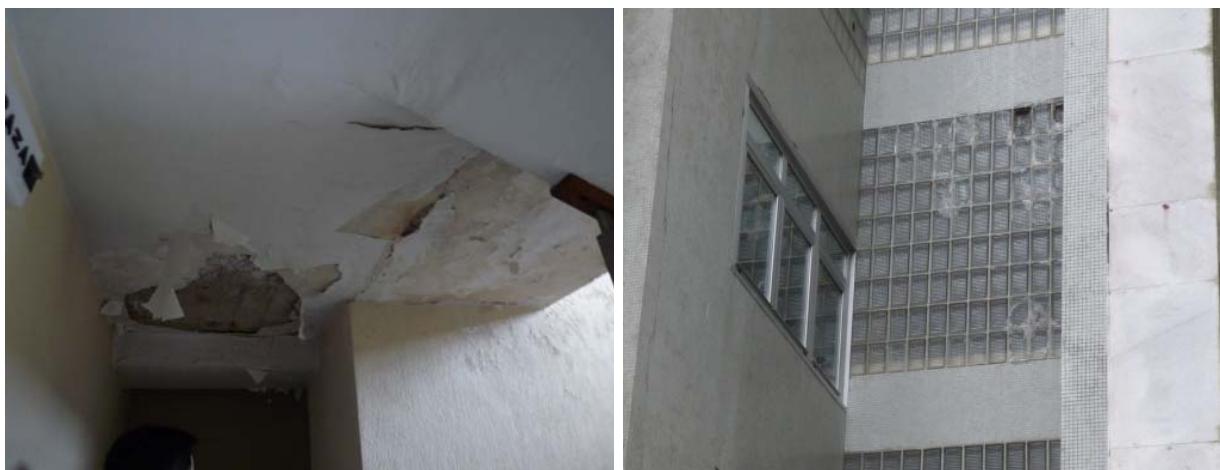
Figura 6. Detalles humedad bajo-cubierta. Desperfectos en fachada norte

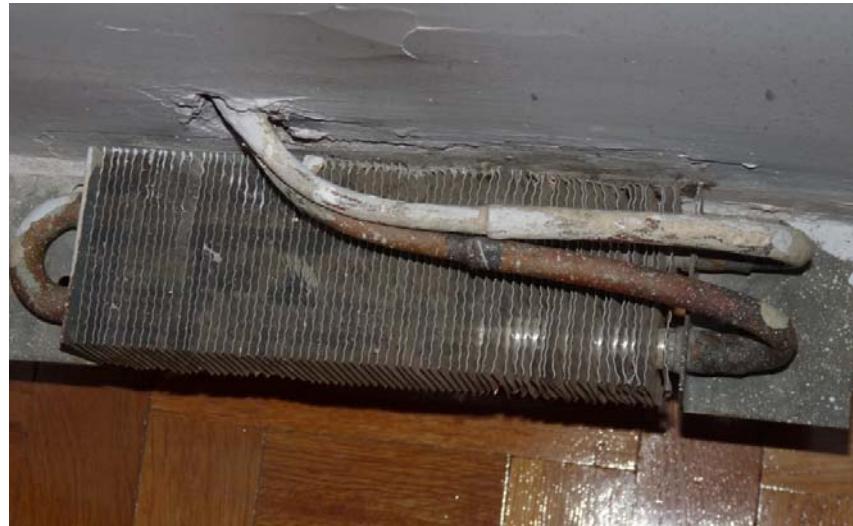
Figura 7. Convectores

Estos convectores carecen de válvulas termostáticas, por lo que funcionan según el horario general del sistema de distrito. (Ver figura adjunta)
