Proyecto: 30.1245.0

Rehabilitación de viviendas en el barrio de Bidebieta
(Donostia)

Fase 1-Informe 1.1 Análisis de soleamiento-Rev.1

DEPARTAMENTO DE ARQUITECTURA BIOCLIMATICA

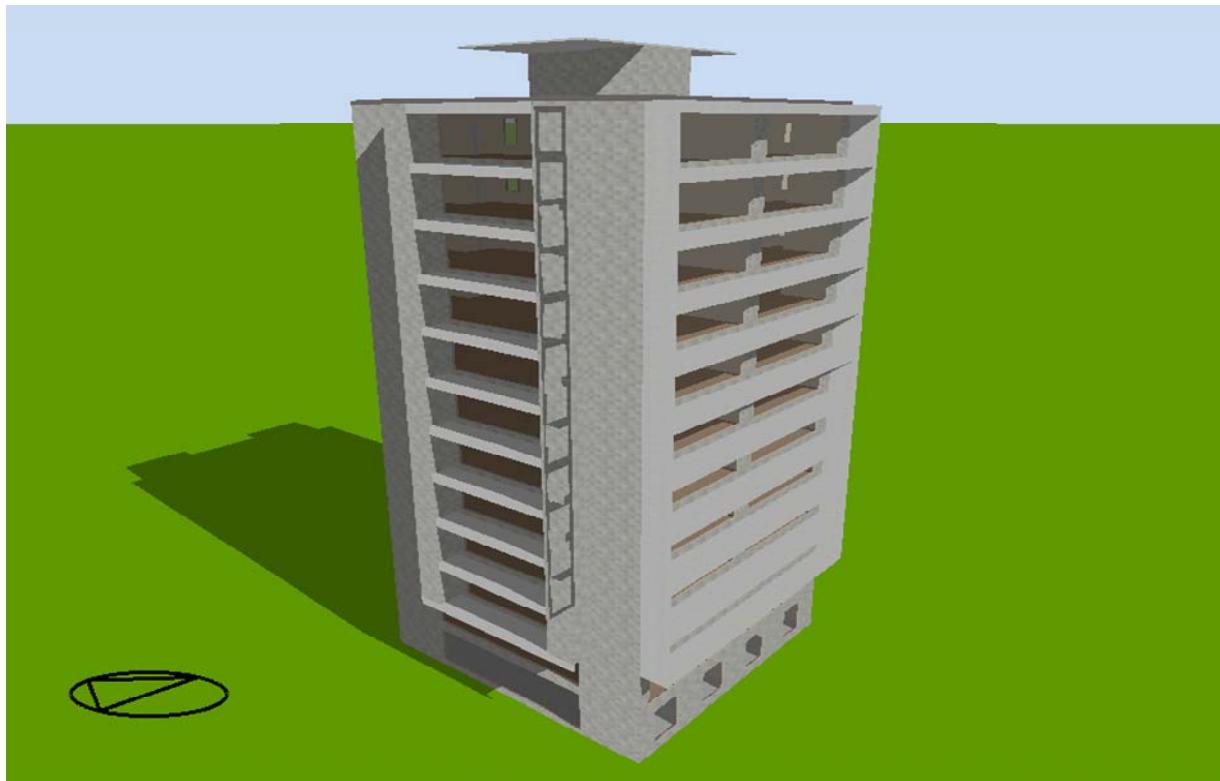
Figura 8. Modelo del edificio en Design Builder

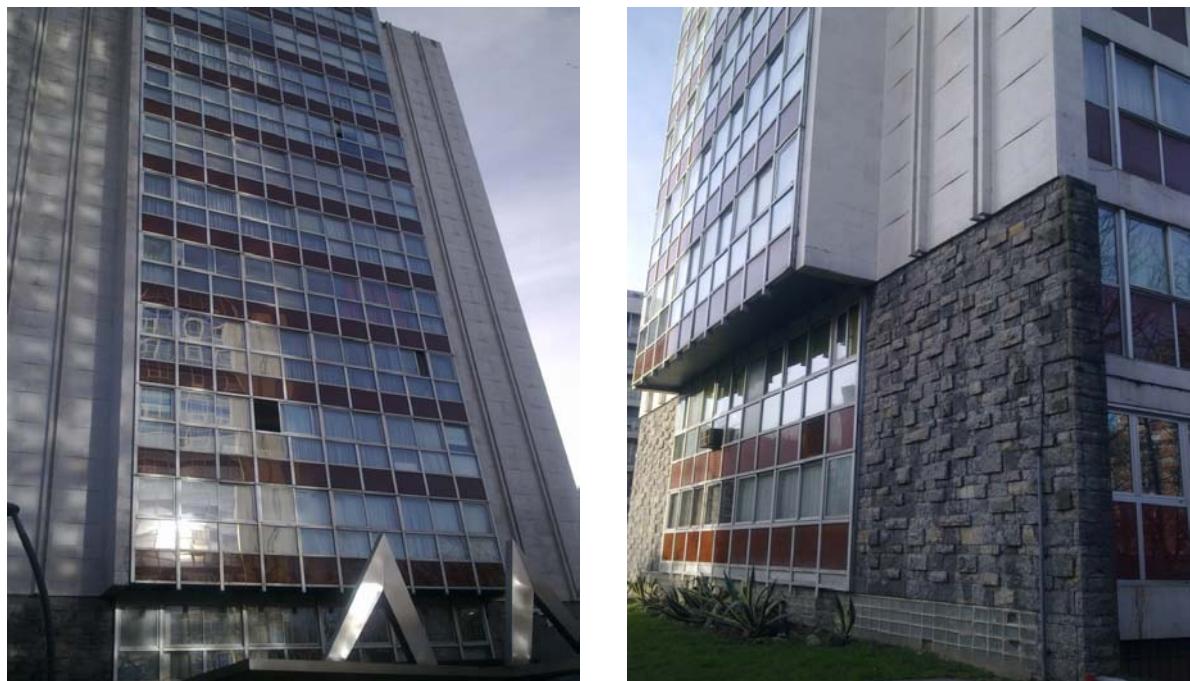
Como se ha comentado anteriormente, a diferencia del edificio del portal 7, las fachadas este y oeste presentan un muro cortina, constituido en su mayor parte por un acristalamiento transparente con carpintería de aluminio sin rotura de puentes térmico. En el resto el muro cortina (que corresponde al frente de forjado) esta constituido por un vidrio coloreado al que se le ha trasdosado un panel de DM, comunicando directamente con el falso techo de la vivienda en su parte inferior, y con el rodapié del suelo de la vivienda de encima, en la parte superior. Este detalle puede verse en una fotografía de detalle que se muestran mas adelante. Este muro cortina cierra exteriormente el espacio que en el bloque 7 correspondían a terrazas exteriores.

El muro cortina está algo deteriorado, presentando grandes deficiencias de estanqueidad, provocando enormes pérdidas térmicas por infiltraciones.

Figura 3. Izquierda: fachada Oeste. Derecha: fachadas este

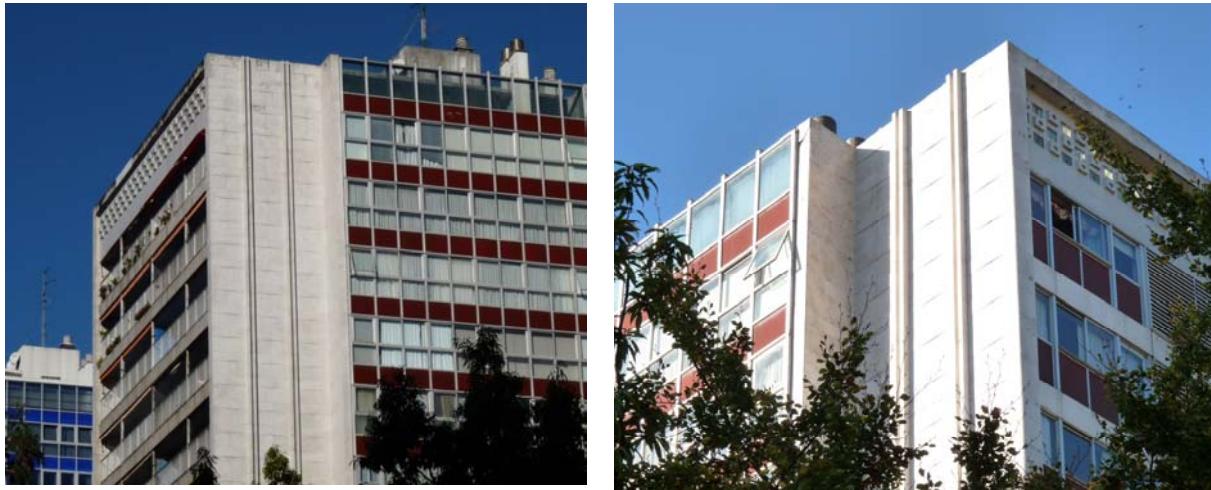
Figura 5. Izquierda: fachada Sur y Oeste. Derecha: fachadas norte y este

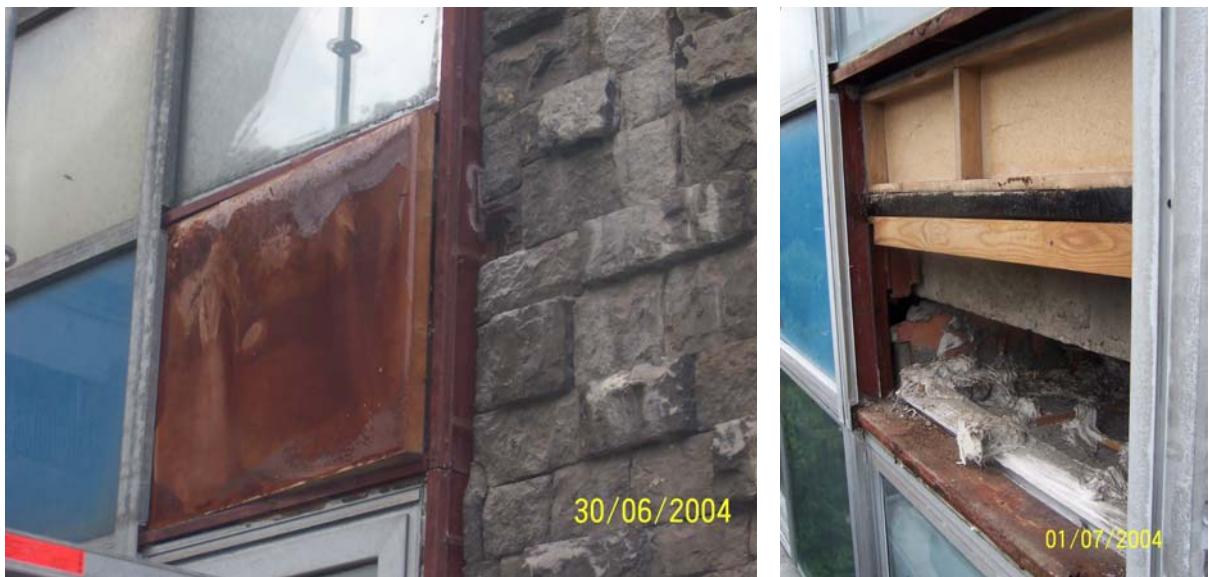
Figura 6. Detalles muro cortina (frente de forjado)

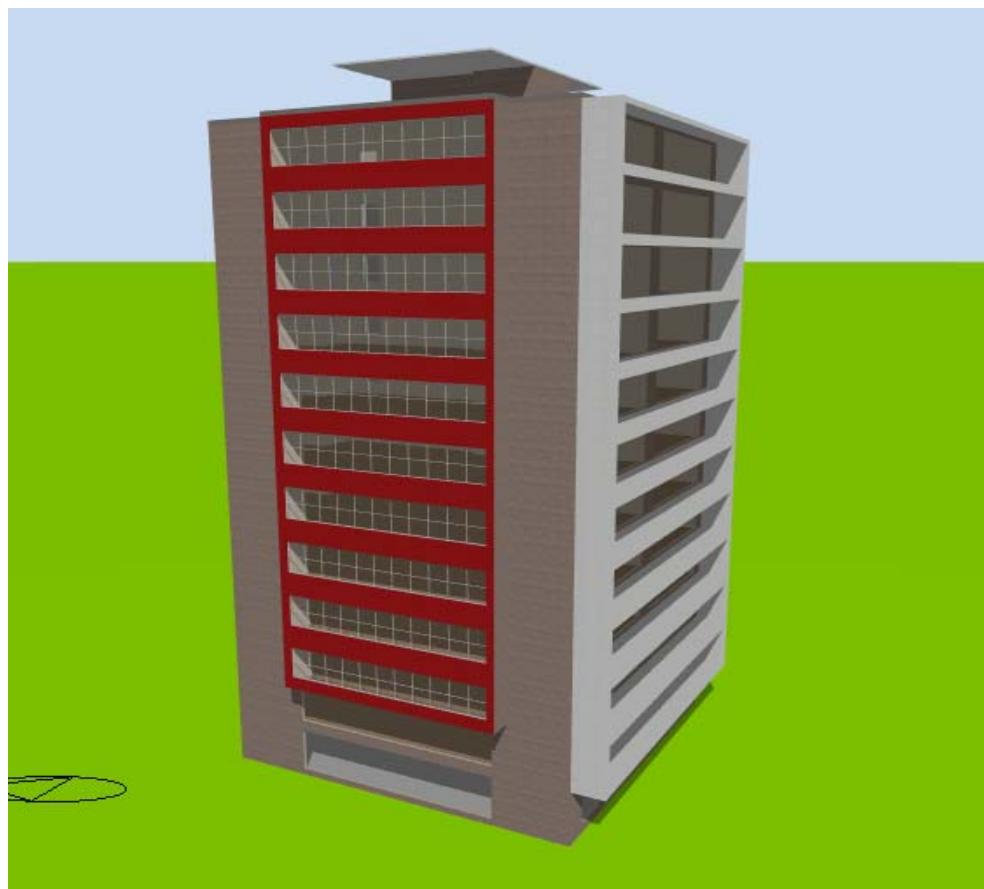
Figura 7. Modelo del edificio en Design Builder

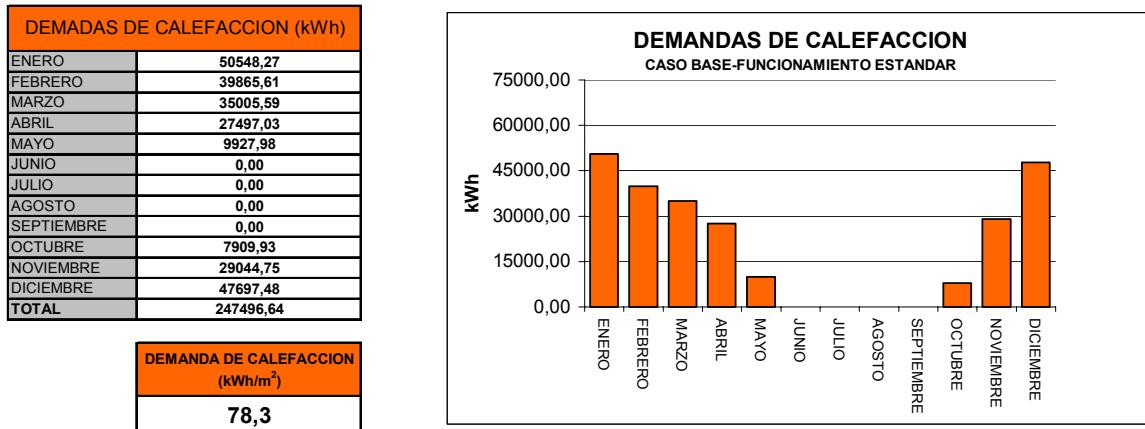
Figura 10. Demandas de calefacción con las condiciones estándar

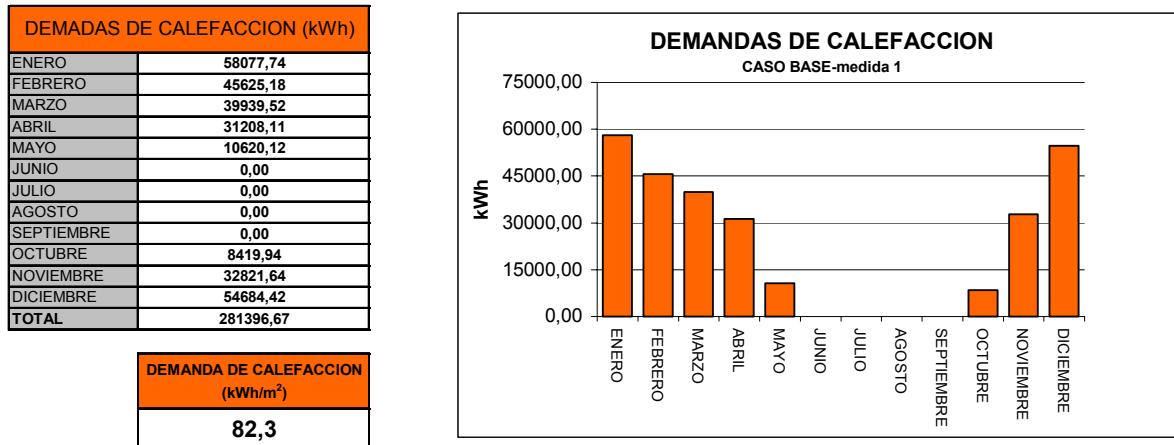
Figura 13. Demandas de calefacción tras aplicar la medida 1

Al igual que en la torre 7, se puede observar de los gráficos anteriores, que las medidas de ahorro que dependen de la “calidad energética” de las carpinterías, son mucho más eficientes que el resto, ya que inciden directamente sobre los dos factores claves de las pérdidas térmicas en un edificio, las infiltraciones, y las pérdidas por transmisión en cerramientos transparentes.

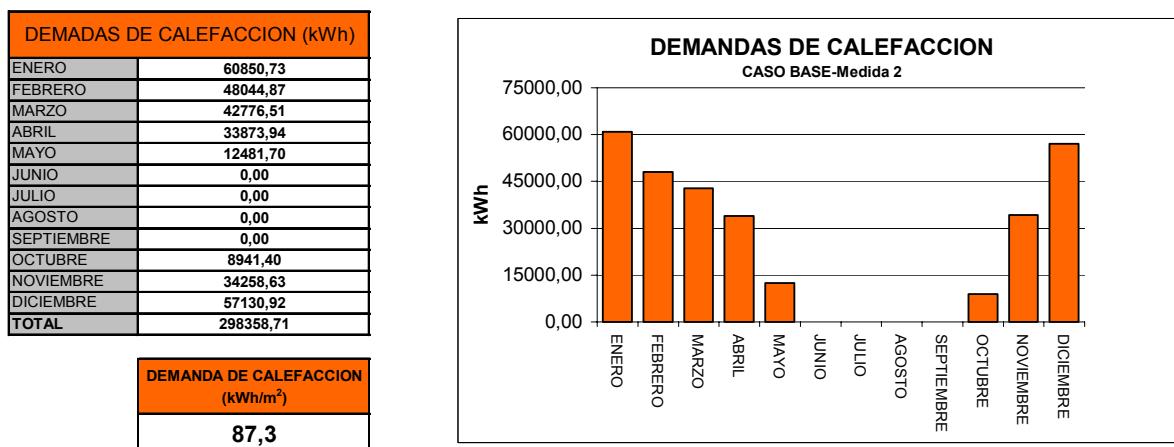
Figura 14. Demandas de calefacción tras aplicar la medida 2

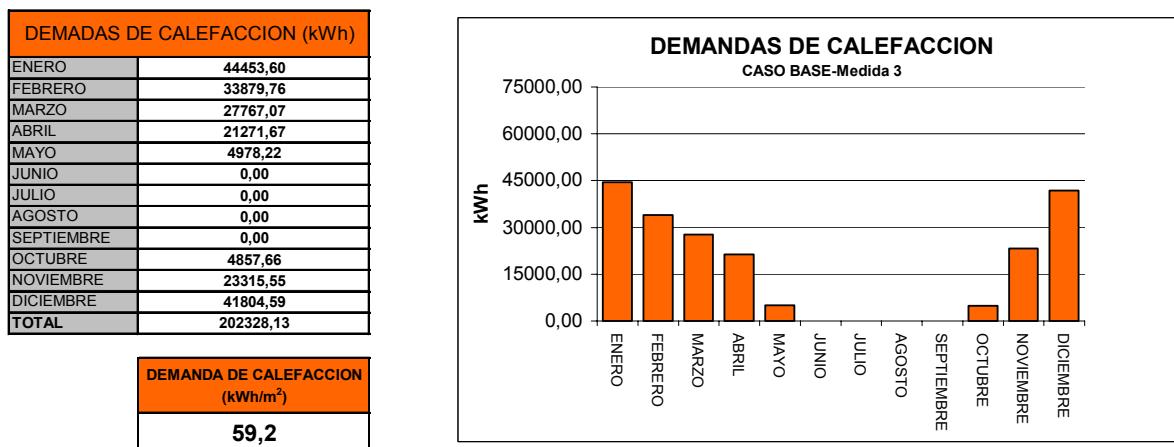
Figura 15. Demandas de calefacción tras aplicar la medida 3

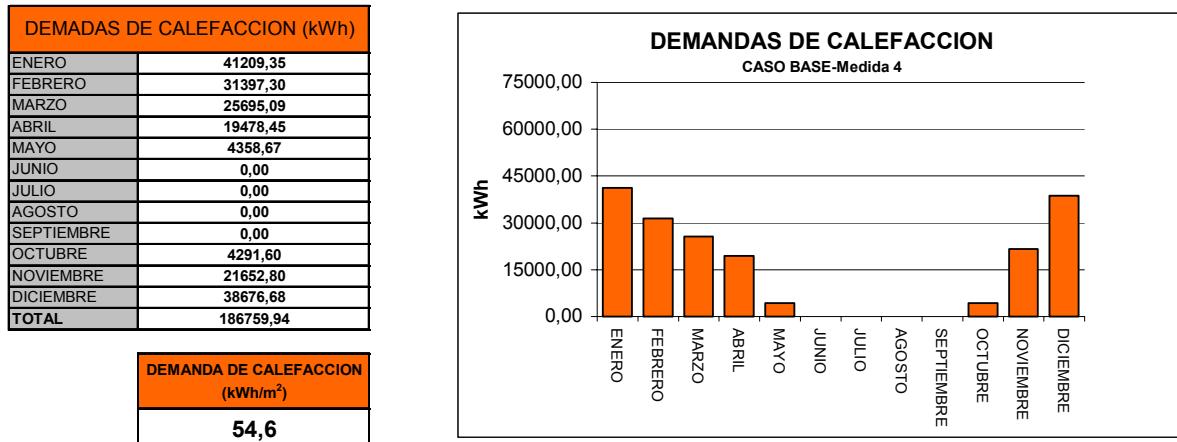
Figura 16. Demandas de calefacción tras aplicar la medida 4

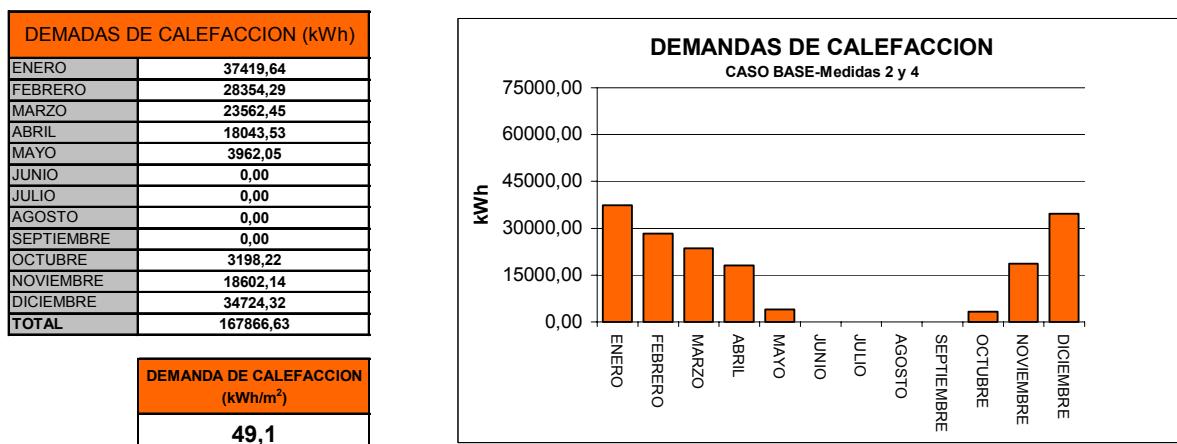
Figura 17. Demandas de calefacción tras aplicar la medida 2 y 4 conjuntamente

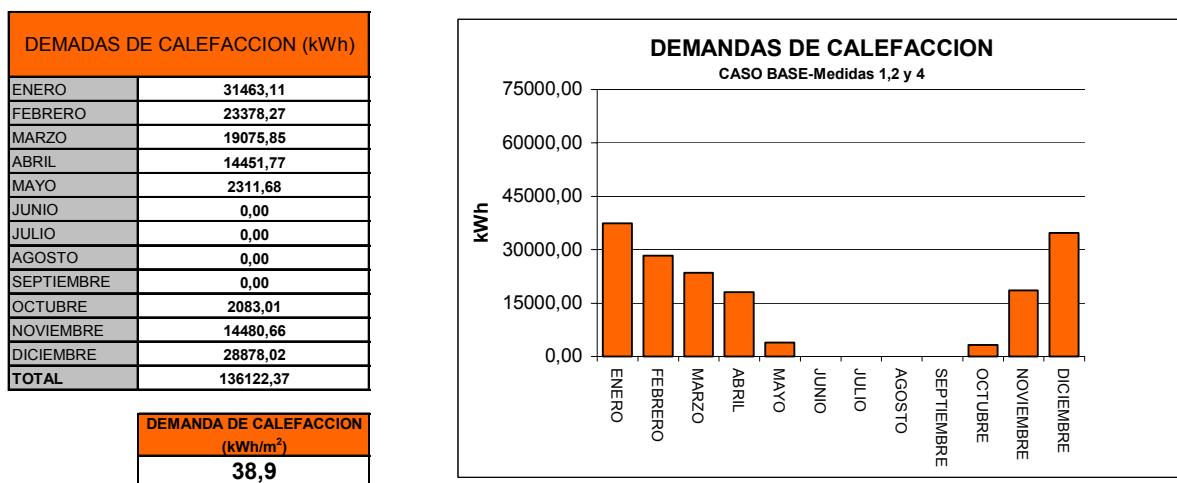
Figura 18. Demandas de calefacción tras aplicar la medida 1,2 y 4 conjuntamente

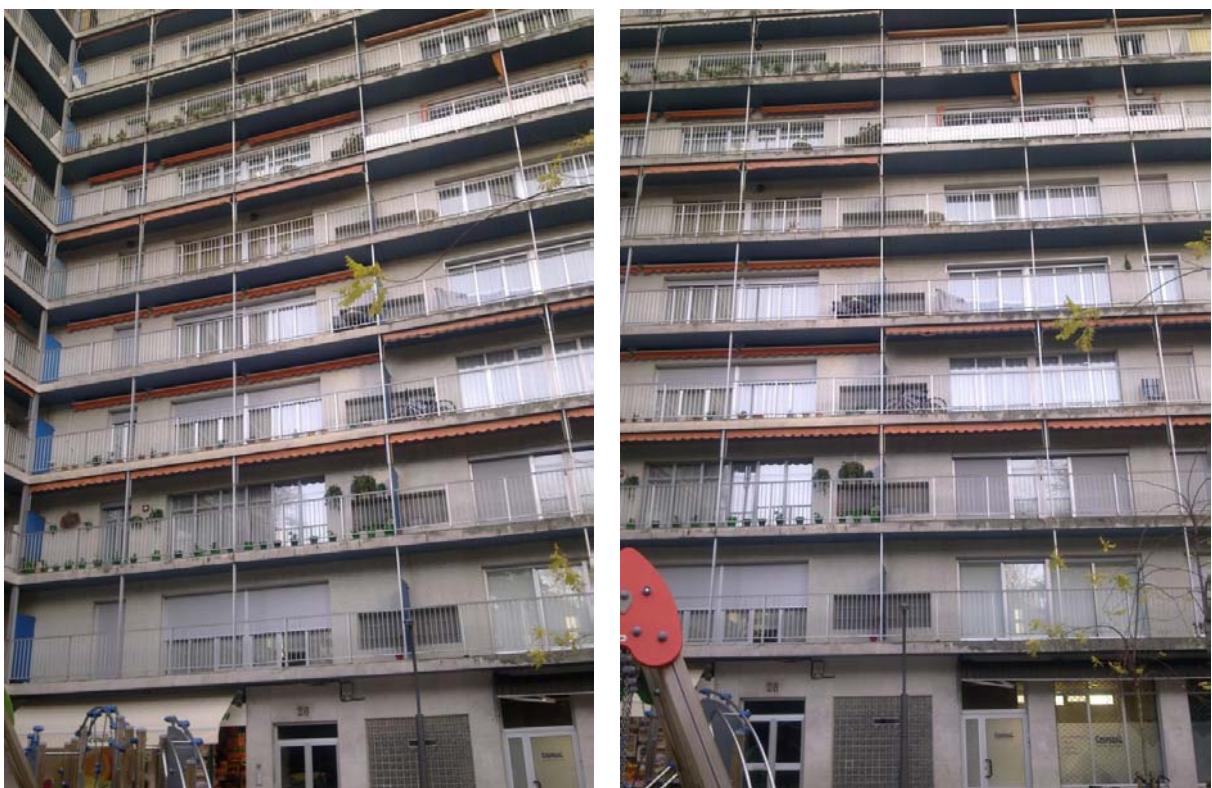
Figura 3. Fachada oeste

El estado de conservación del edificio en general, es también bueno. Hay también ventanales de pavés, en la fachada oeste, que comunican con las cajas de escaleras.

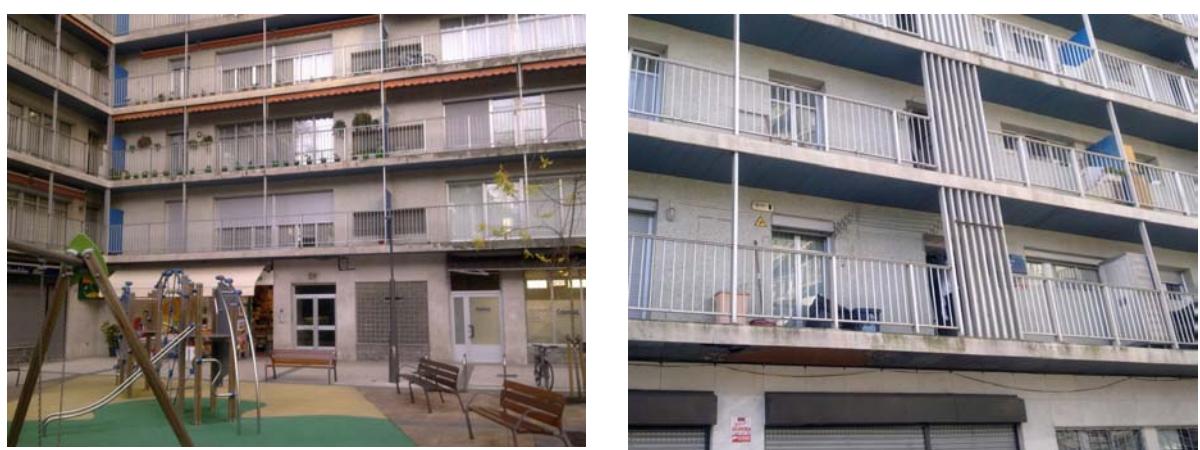
Figura 4. Izquierda: Detalle fachada oeste. Derecha: Detalle fachada este

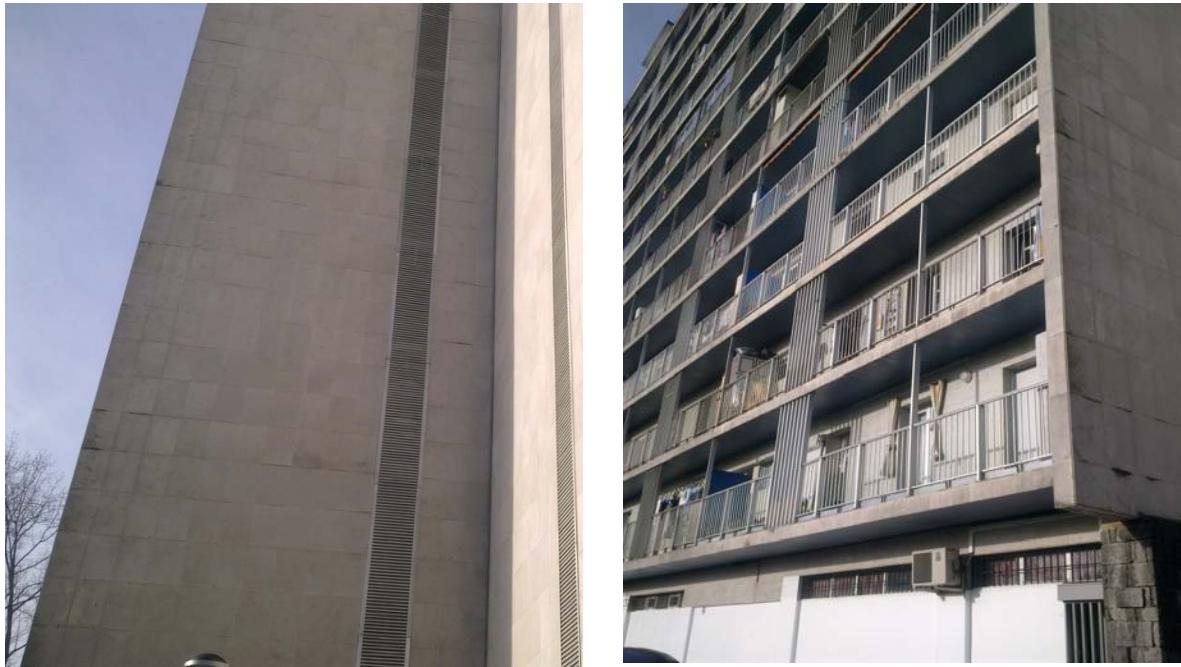
Figura 5. Izquierda: Fachada opaca norte. Derecha: Fachada este
Fuente: CENER

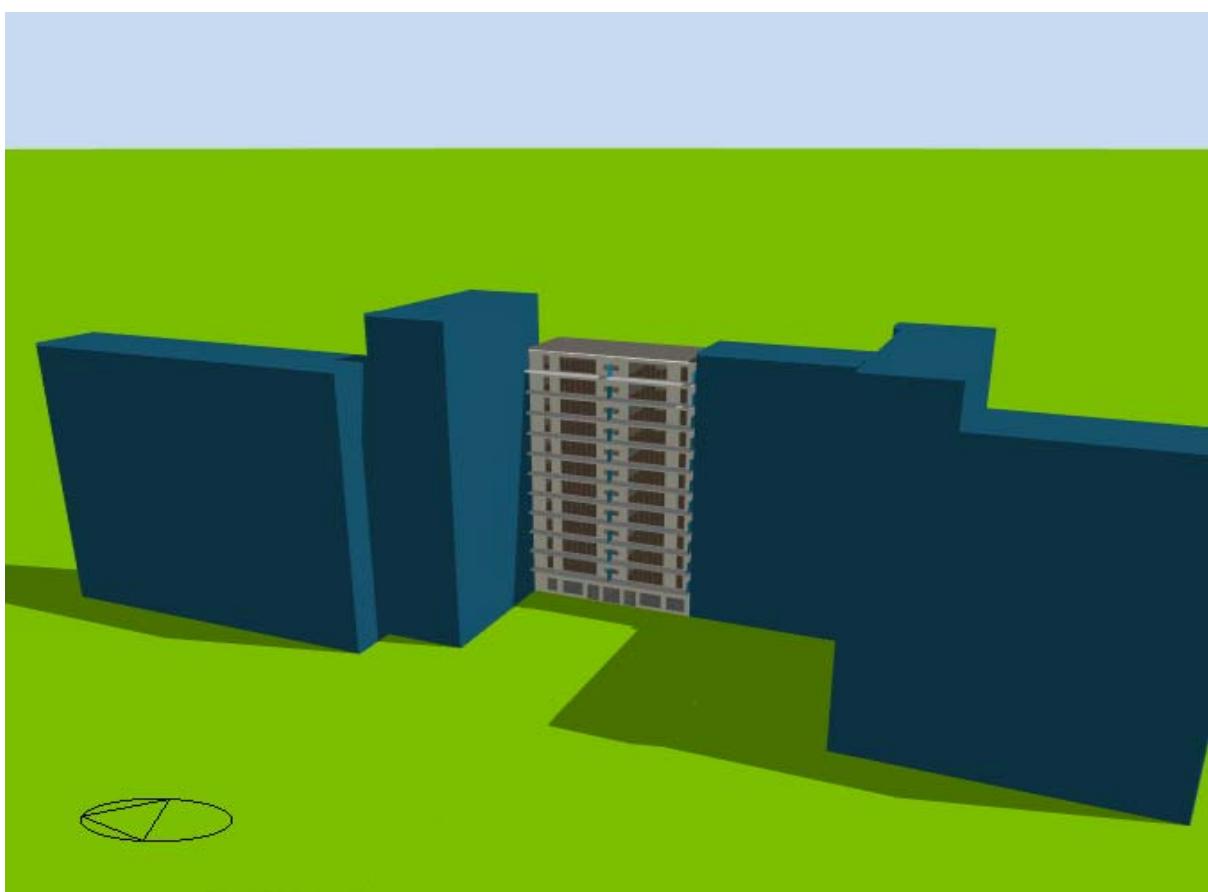
Figura 6. Modelo del edificio en Design Builder

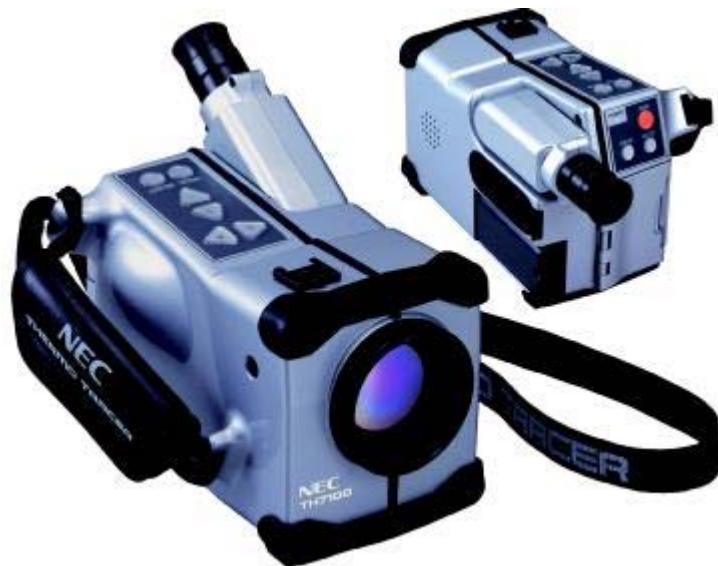
Figura 2. Cámara termográfica empleada en la medición

En la figura siguiente, se muestra el modelo de cámara termográfica empleada en el ensayo, una NEC, modelo TH7120.

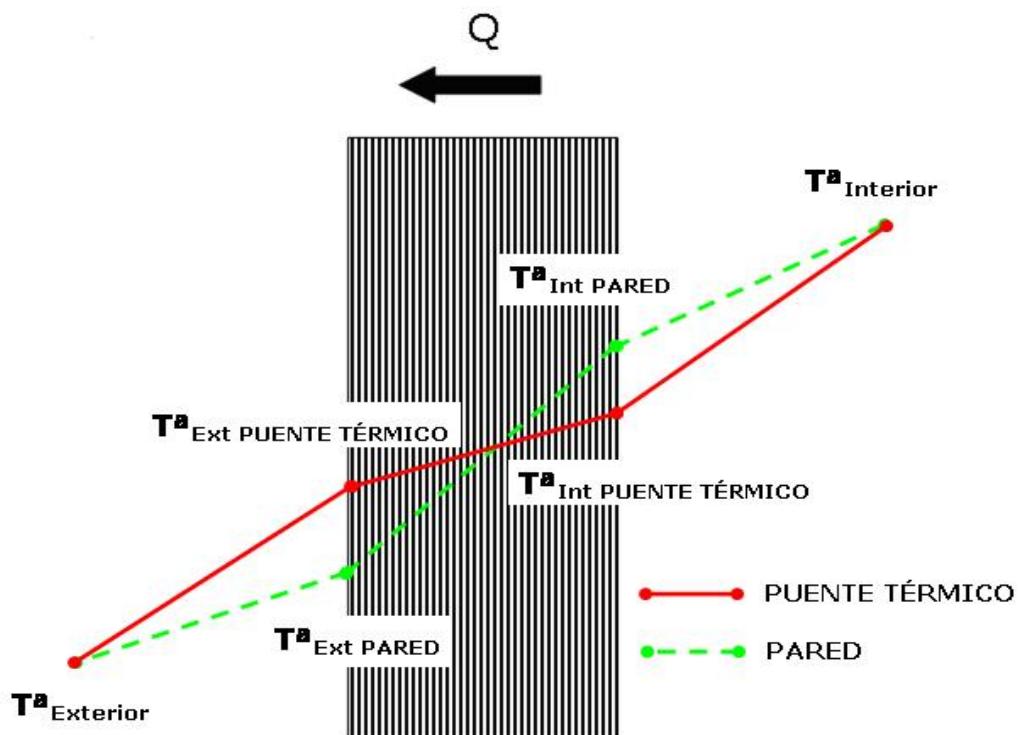
Figura 7. Ejemplo de la variación de la temperatura a través de los muros exteriores y de los puentes térmicos
Fuente: CENER

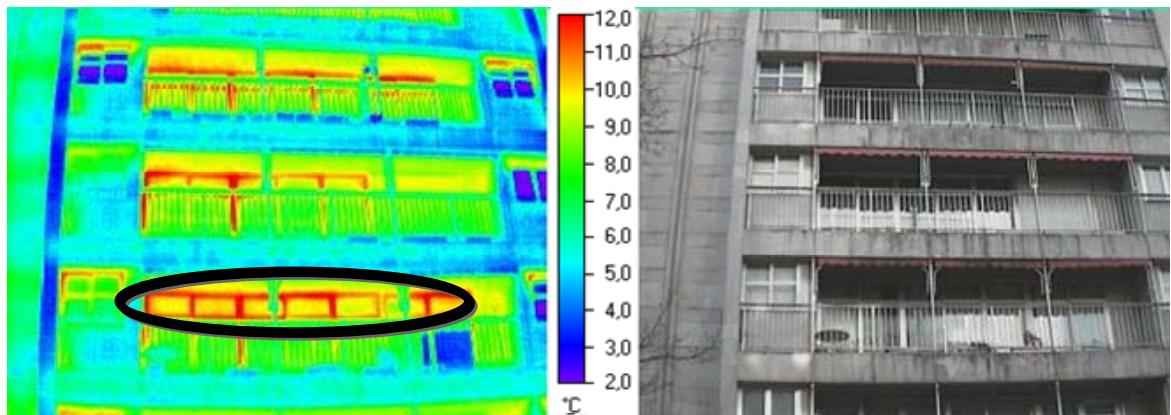
Asimismo, se aprecia que en los marcos de las ventanas la temperatura es superior (sobre todo en los bastidores correspondientes a las zonas cercanas al techo de la vivienda, que es donde se acumula más calor), y por tanto, se tendrán pérdidas energéticas importantes. Esto es debido a que la mayoría de las ventanas tienen sus marcos de aluminio sin rotura de puente térmico, y por tanto, constituyen un sumidero de calor importante. Se aconseja el cambio de carpinterías en las ventanas, sustituyéndolos por otras con rotura de puente térmico, que ofrecen mayor resistencia al paso de calor.

Figura 16. Ventanas en los edificios Torre
Fuente: CENER

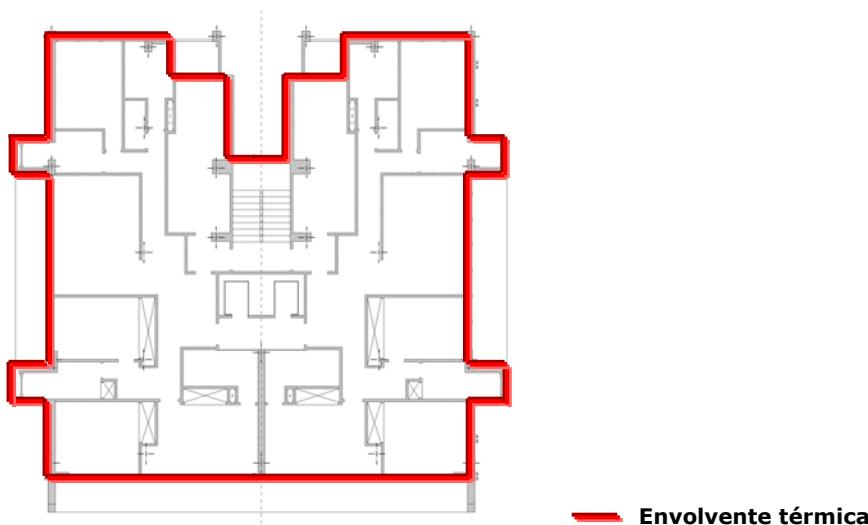
Figura 3.- Trazado de la envolvente térmica en planta

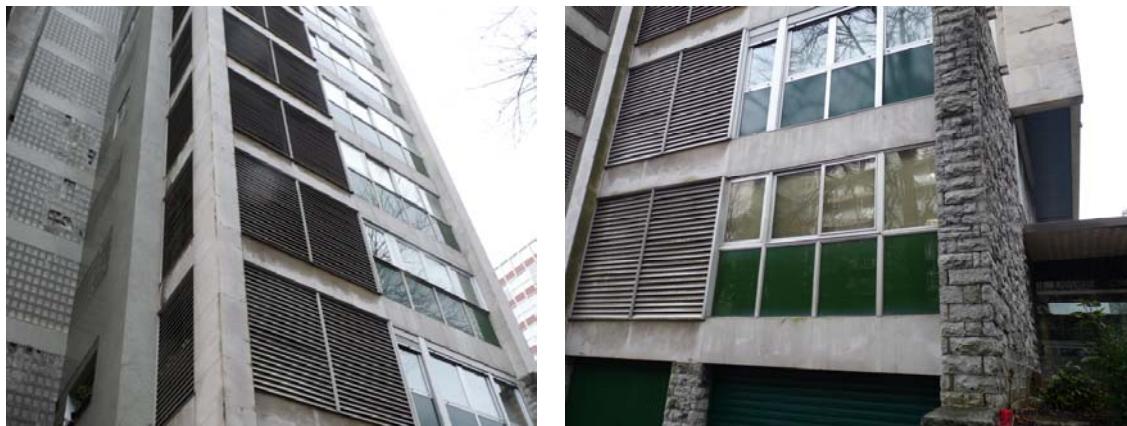
Figura 4.- Fachada norte

En la zona central de la fachada norte, existe un retranqueo hasta el núcleo de escaleras. Al retranquearse se forma una fachada orientada al este y otra al oeste que por su constitución (casi de patio) se encuentran continuamente en sombra.

La zona con lamas situada en fachada norte y en el retranqueo no forman parte de la envolvente térmica, puesto que los espacios situados tras las lamas se encuentran muy ventilados y no poseen condiciones de habitabilidad. La envolvente en dichos puntos discurrirá por las tabiquerías interiores que separan dicho espacio ventilado de la vivienda –ver Figura 3.-

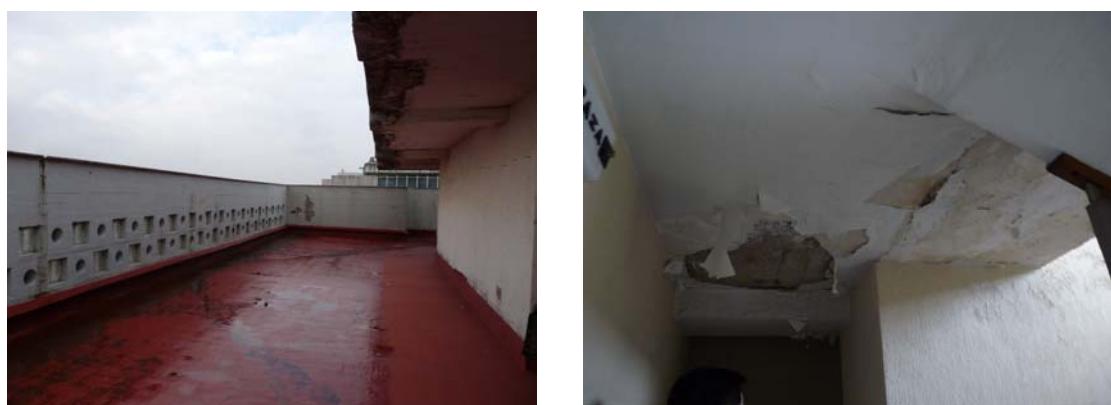
Figura 5.- Detalles de la cubierta

Se puede determinar que la cubierta es plana y está formada por forjado de hormigón armado al observar las imágenes. La tipología de la misma sería unidireccional, pudiéndose determinar dicha característica observando la dirección de las vigas de canto en el interior de las viviendas o en los elementos exteriores.

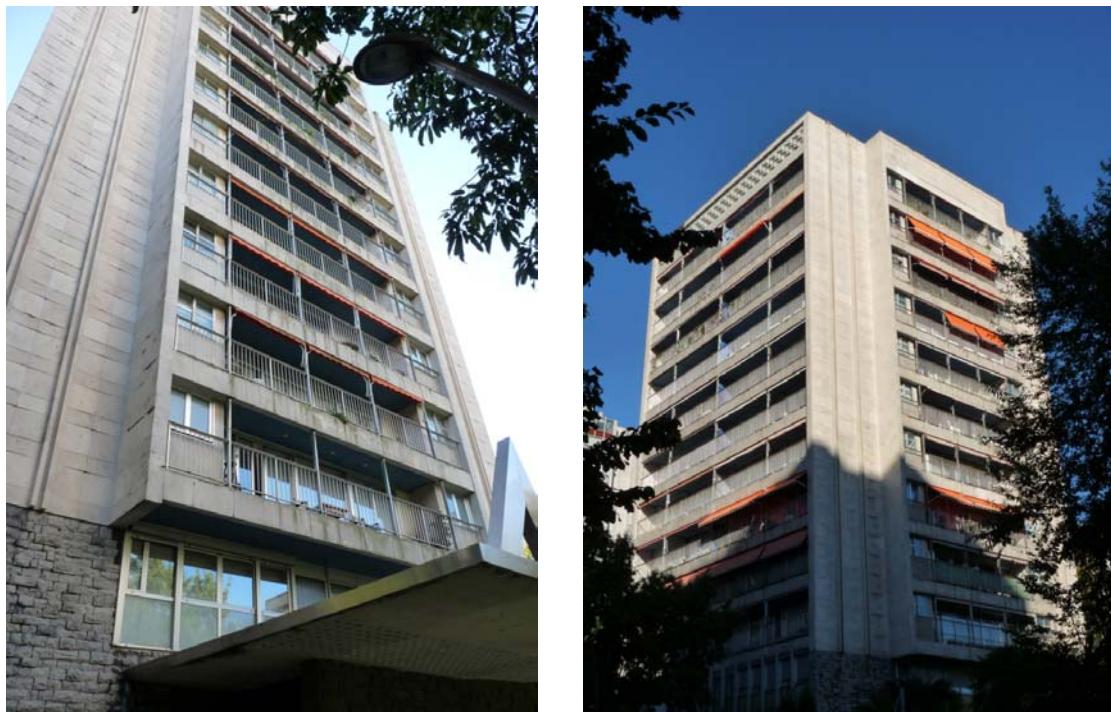
Las fachadas sur, este y oeste están dotadas de unos grandes balcones cuyos huecos de acceso (ventanales), están constituidos por acristalamiento transparente de vidrio doble y carpintería de aluminio sin rotura de puente térmico.

Figura 6.- Izquierda: fachada Oeste. Derecha: fachadas este y sur

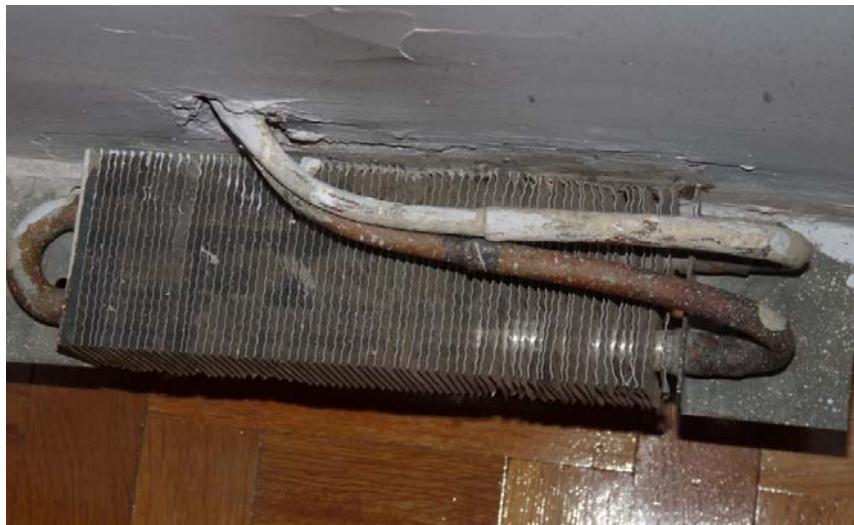
Figura 8.- Convectores

El sistema de calefacción de estas viviendas es centralizado (calefacción de distrito) donde una central térmica produce agua caliente, que se distribuye mediante una red de colectores generales a los edificios. De cada colector parte la distribución de calor a las unidades terminales (convectores) de las viviendas. La distribución de la energía calorífica se realiza por montantes. Cada una de los montantes, de ida y retorno, trasfieren el agua caliente a uno o dos convectores por vivienda (según el caso) situados en la vertical de la montante correspondiente y en todas las alturas del edificio, desde la planta primera a la última.

Estos convectores carecen de válvulas termostáticas, por lo que funcionan según el horario general del sistema de distrito (ver figura adjunta).

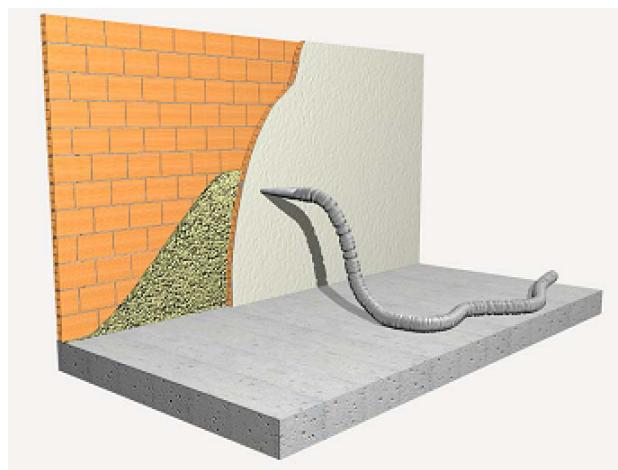
Figura 11.- Inyección de aislamiento térmico en cámaras de aire

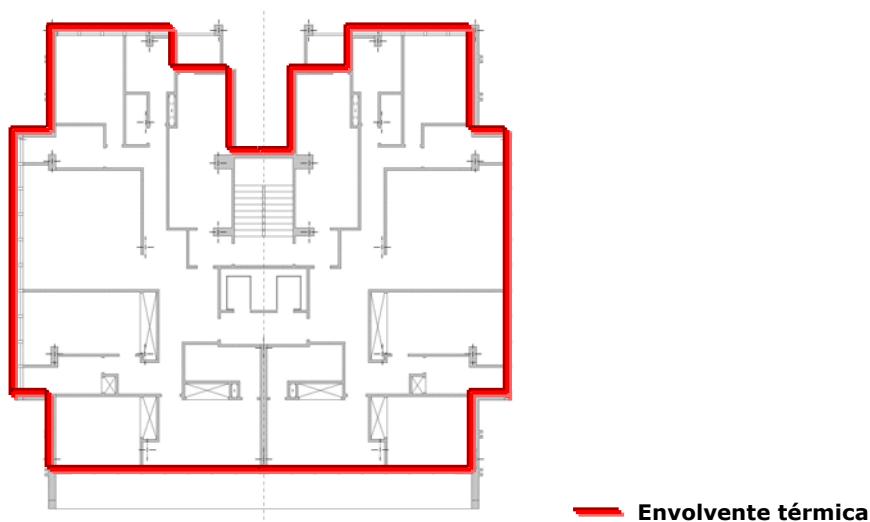
Figura 3.- Trazado de la envolvente térmica en planta

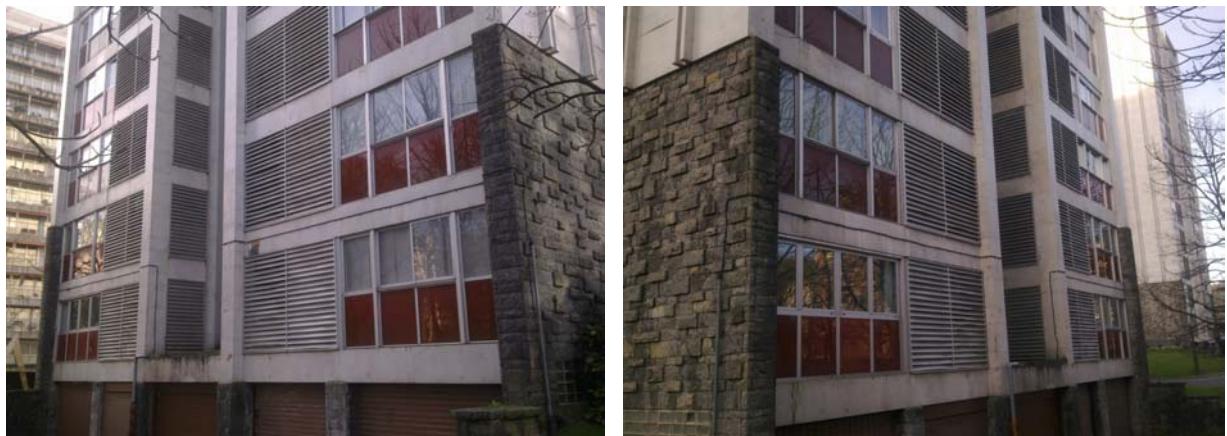
Figura 4.- Fachada norte

El muro principal de fachada se compone de un muro de doble hoja de fábrica de ladrillo con cámara de aire sin ventilar entre ambas hojas. Revestimiento exterior de aplacado de mármol, adherido a fábrica mediante mortero y revestimiento interior mediante enfoscado de yeso o alicatado en función de cada estancia. El edificio carece de aislamiento térmico en los muros de fachada.

En la zona central de la fachada norte, existe un retranqueo hasta el núcleo de escaleras. Al retranquearse se forma una fachada orientada al este y otra al oeste que por su constitución (casi de patio) se encuentran continuamente en sombra.

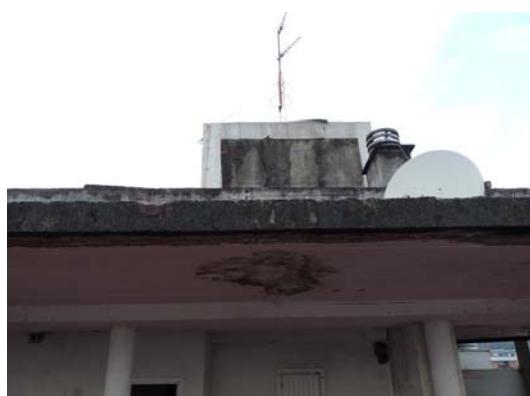
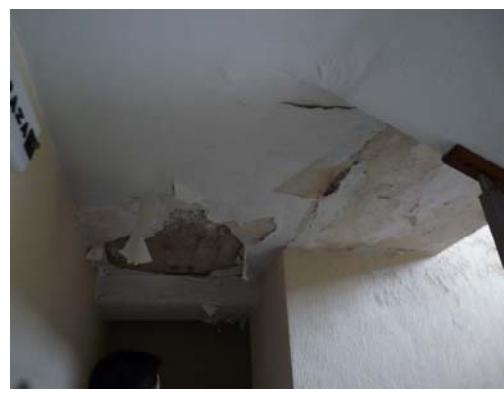
Se puede determinar que la cubierta es plana y está formada por forjado de hormigón armado como se observa en las imágenes. La tipología de la misma sería unidireccional, pudiéndose determinar dicha característica observando la dirección de las vigas de canto en el interior de las viviendas o en los elementos exteriores.

Figura 5.- Detalles para determinar el forjado unidireccional de hormigón armado

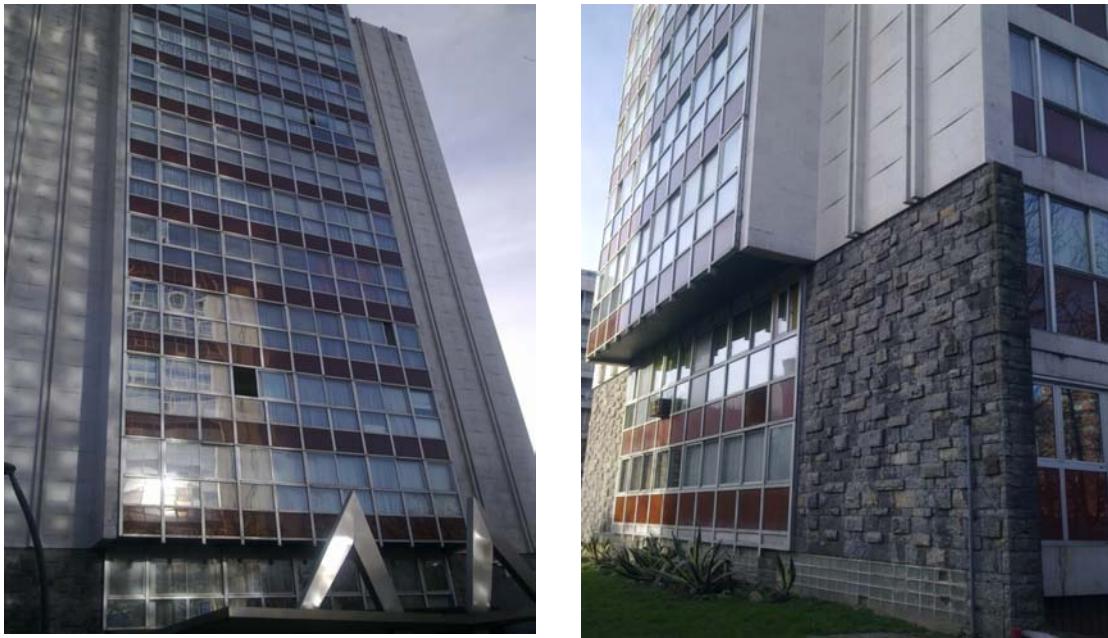
Las fachadas este y oeste presentan un muro cortina, constituido en su mayor parte por un acristalamiento transparente con carpintería de aluminio sin rotura de puente térmico.

El muro cortina está algo deteriorado, presentando grandes deficiencias de estanqueidad, provocando enormes pérdidas térmicas por infiltraciones.

Figura 6.- Fachadas este y oeste del edificio (muro cortina)

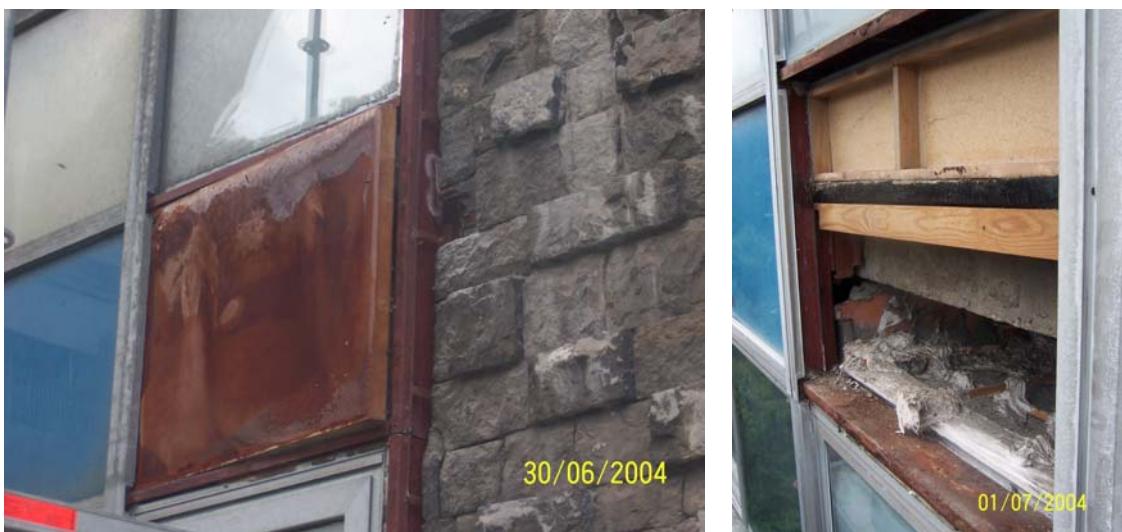
Figura 7.- Detalles muro cortina (frente de forjado)

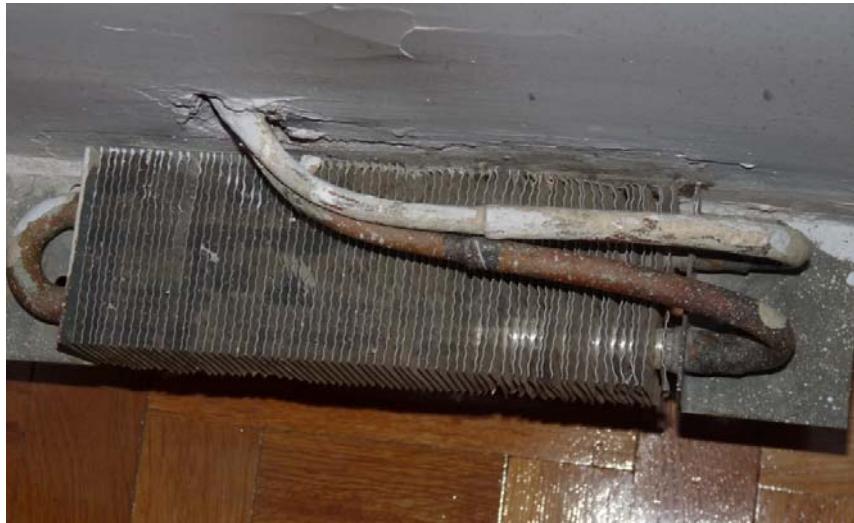
Figura 8.- Convectores

El sistema de calefacción de estas viviendas es centralizado (calefacción de distrito) donde una central térmica produce agua caliente, que se distribuye mediante una red de colectores generales a los edificios. De cada colector parte la distribución de calor a las unidades terminales (convectores) de las viviendas. La distribución de la energía calorífica se realiza por montantes. Cada una de los montantes, de ida y retorno, trasfieren el agua caliente a uno o dos convectores por vivienda (según el caso) situados en la vertical de la montante correspondiente y en todas las alturas del edificio, desde la planta primera a la última.

Estos convectores carecen de válvulas termostáticas, por lo que funcionan según el horario general del sistema de distrito (ver figura adjunta).

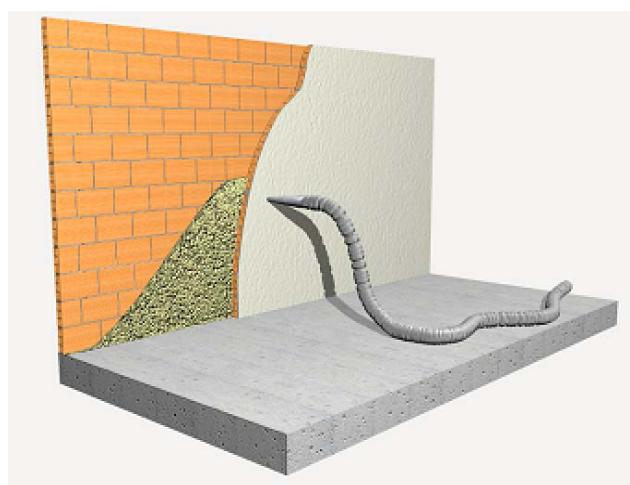
Figura 11.- Inyección de aislamiento térmico en cámaras de aire

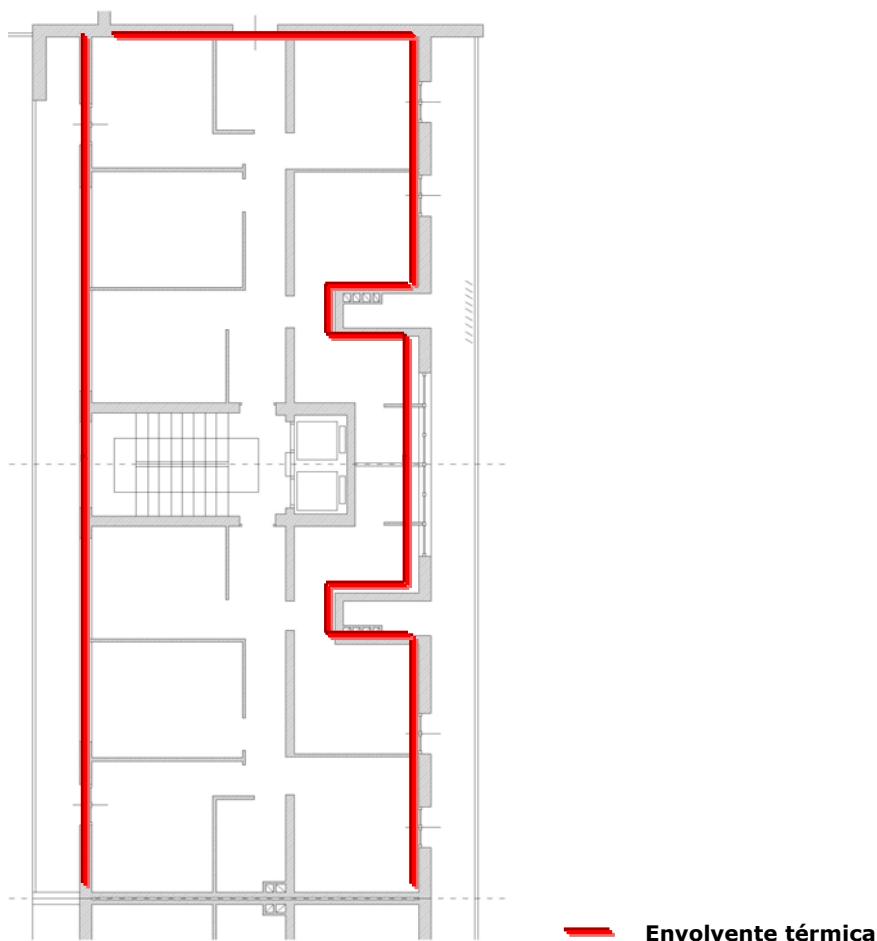
Figura 3.- Trazado de la envolvente térmica en planta

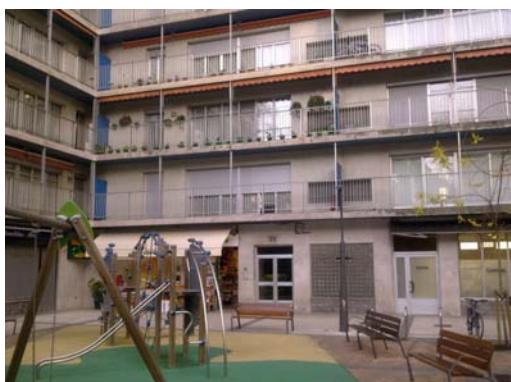
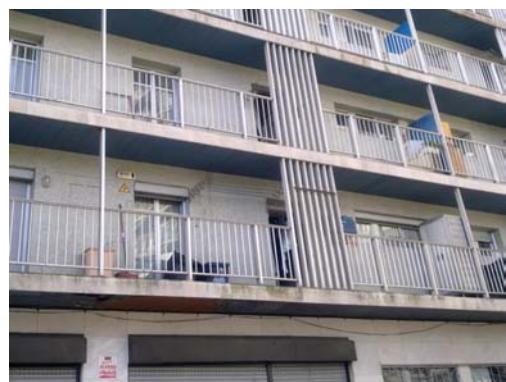
El muro de la fachada norte se compone de un muro de doble hoja de fábrica de ladrillo con cámara de aire sin ventilar entre ambas hojas. Revestimiento exterior de aplacado de mármol, adherido a fábrica mediante mortero y revestimiento interior mediante enfoscado de yeso o alicatado en función de cada estancia. Las fachadas este y oeste, también poseen la misma composición que la fachada norte diferiendo de ésta únicamente en su acabado exterior de mortero hidrófugo pintado.

Figura 4.- Izquierda: Detalle fachada oeste. Derecha: Detalle fachada este

El edificio carece de aislamiento térmico en los muros de fachada.

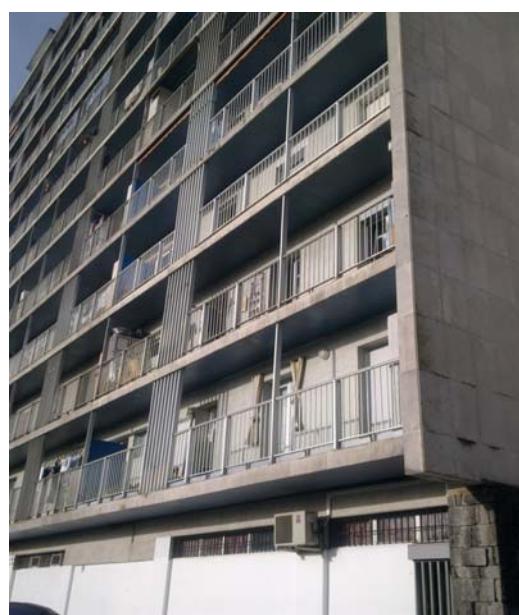
Figura 5.- Izquierda: Fachada opaca norte. Derecha: Fachada este
