Proyecto: 30.1245.0

Rehabilitación de viviendas en el barrio de Bidebieta
(Donostia)

Fase 1-Informe 1.1 Análisis de soleamiento-Rev.1

DEPARTAMENTO DE ARQUITECTURA BIOCLIMATICA

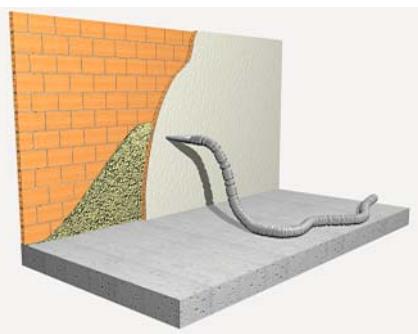
Figura 8.- Inyección de aislamiento térmico en cámaras de aire

- **Conjunto 1: Aislamiento de cerramientos opacos (muros de fachada y cubierta)**
 - Aislamiento de cubierta, añadiendo en el exterior de la misma una capa de aislamiento térmico de 10 cm de espesor y $\lambda= 0,034$ W/mK.
 - Aislamiento de muros de fachada bien mediante trasdosado interior del cerramiento o bien mediante relleno de la cámara de aire. Se considera un aislamiento adicional de 7cms de espesor con una $\lambda=0,040$ W/mK.
