Informe: 30.1245.0

Rehabilitación de viviendas en el barrio de Bidebieta  
(Donostia)

Fase 4-Informe 4.1 Resumen ejecutivo

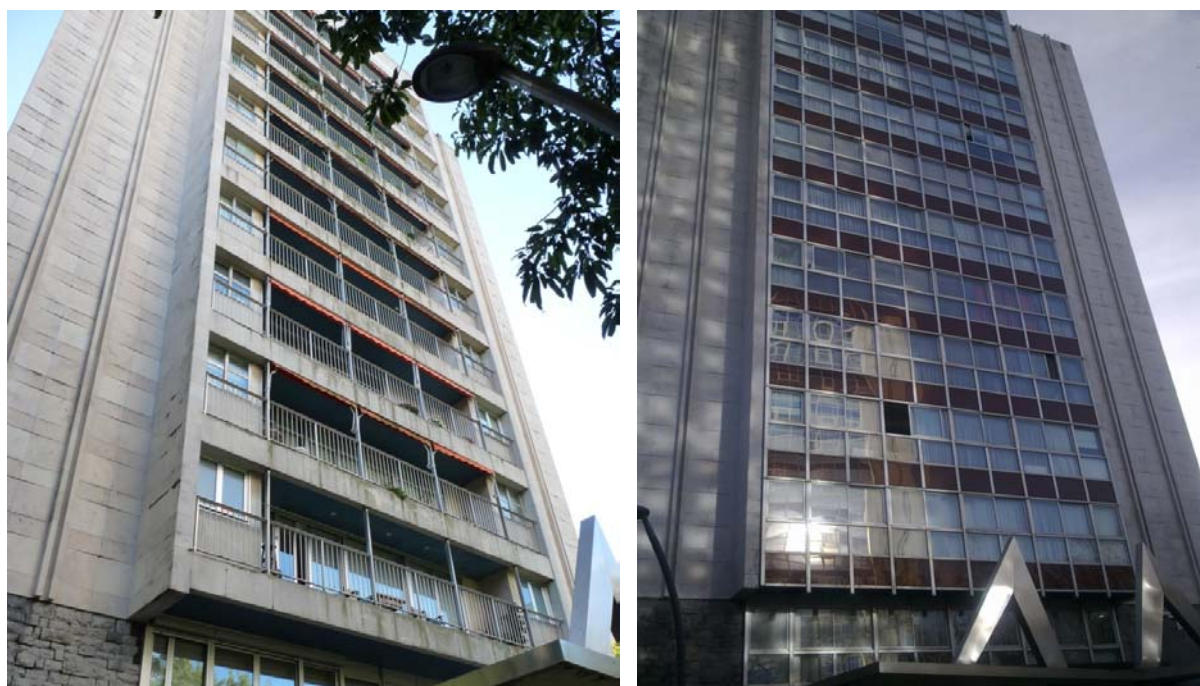
**Figura 3.-** Izquierda: fachada oeste portal 7. Derecha: fachadas oeste portal 5

El estado de conservación de estos edificios, en general, es bueno, aunque algunas cubiertas presentan filtraciones, y en las fachadas existen desperfectos que también producen filtraciones, que provocan humedades en algunas viviendas. Hay también ventanales de pavés, en las fachadas norte, que comunican con zonas comunes que se encuentran en mal estado. El muro cortina está algo deteriorado, presentando grandes deficiencias de estanqueidad, provocando enormes pérdidas térmicas por infiltraciones.

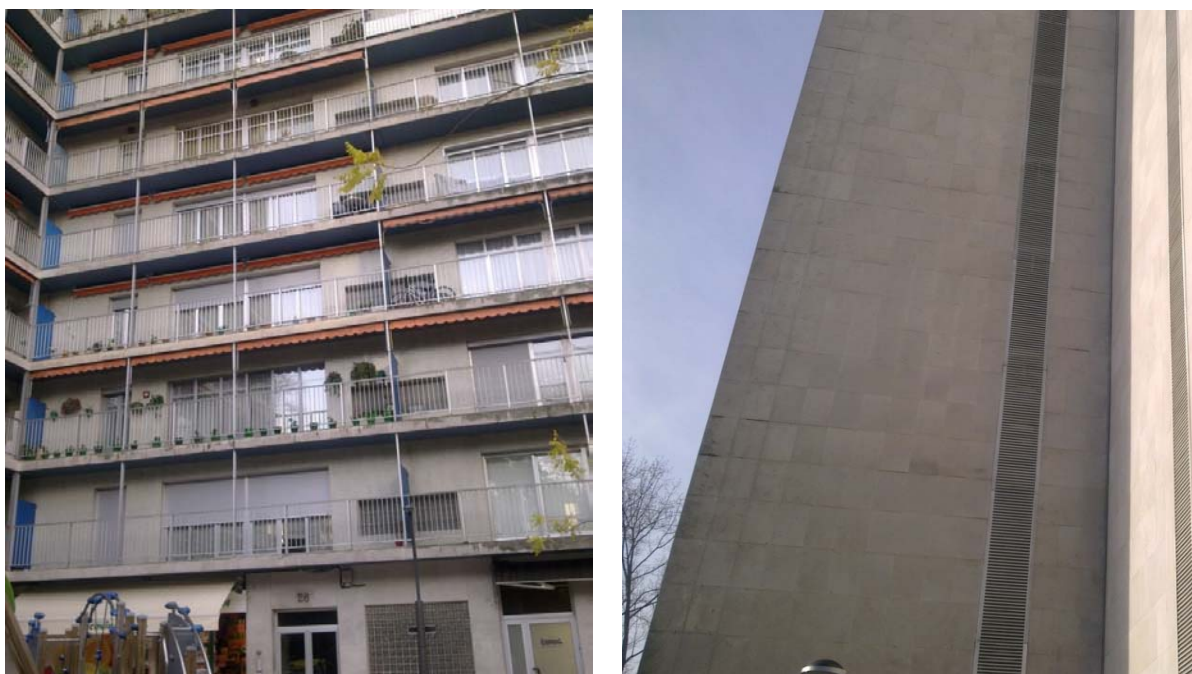
**Figura 4.-** Portal 26. Izquierda: fachada oeste. Derecha: fachadas norte opaca

El estado de conservación del edificio en general, es también bueno, presentando las mismas patologías que en los otros edificios.

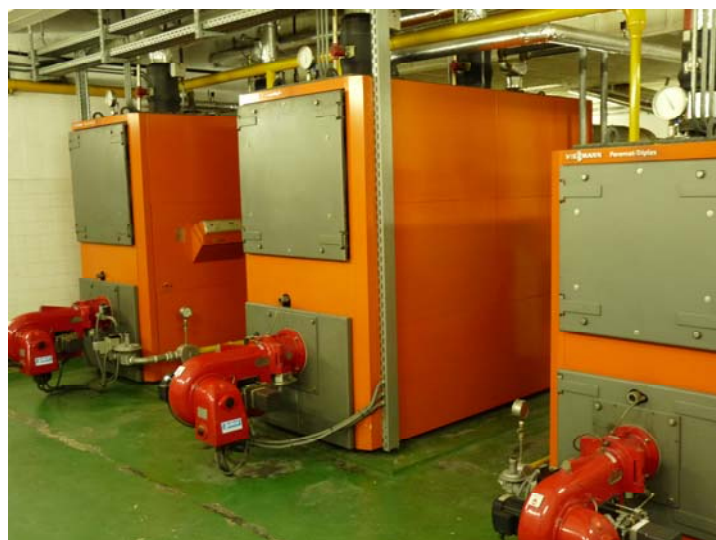
**Figura 15.-** Equipos de generador de calor del sistema de distrito  
Fuente: CENER

El sistema generador consiste en un conjunto de generadores de calor compuesto por tres calderas denominadas "de baja temperatura". Dos de estas calderas tienen una potencia nominal de 1.750 Kw. y son empleadas para satisfacer la demanda de calefacción a los edificios pertenecientes a dicho sistema de distrito. La tercera caldera, de potencia 750 Kw., es requerida para suplir la demanda de agua caliente sanitaria de los edificios. El combustible empleado para la generación del calor solicitado por la instalación es gas natural.

El sistema generador se encuentra ubicado en la central térmica, juntamente con los equipos de bombeo y elementos hidráulicos y de regulación y control del sistema de distribución. La regulación de la temperatura de impulsión del sistema de calefacción varía en función de la temperatura exterior, aumentando la eficiencia global del sistema.

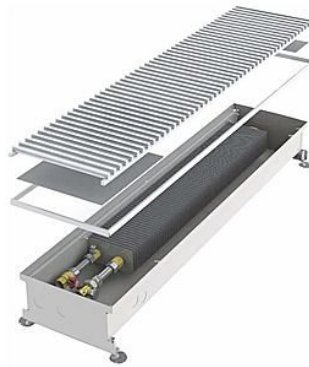
**Figura 17.- Convector**

De cada uno de los colectores salen varios ramales a los distintos edificios, que a su vez forman los colectores secundarios de ida y retorno del sistema de calefacción con los que se suministra calor a uno o varios bloques según diseño. Estos colectores secundarios se encuentran en los sótanos de las fincas receptoras de suministro térmico. De cada colector secundario parte la distribución de calor a las unidades terminales (convectores) de las viviendas (Figura 17.-). La distribución de la energía calorífica se realiza por montantes. Cada montante, de ida y retorno, transfieren el agua caliente a uno o dos convectores por vivienda (según el caso) situados en la vertical del montante correspondiente y en todas las alturas del edificio, desde la planta primera
