**CASERIO ARTZABAleta
GRADO A**

LEARRITZA, PS DE 134

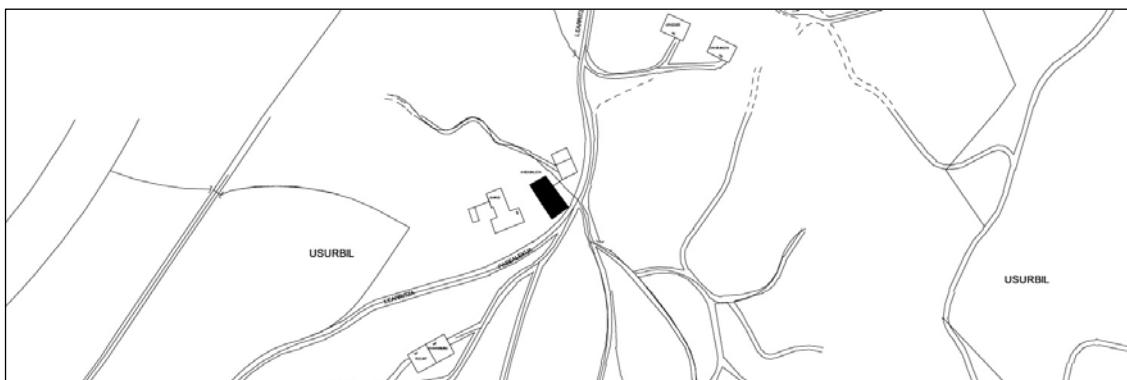
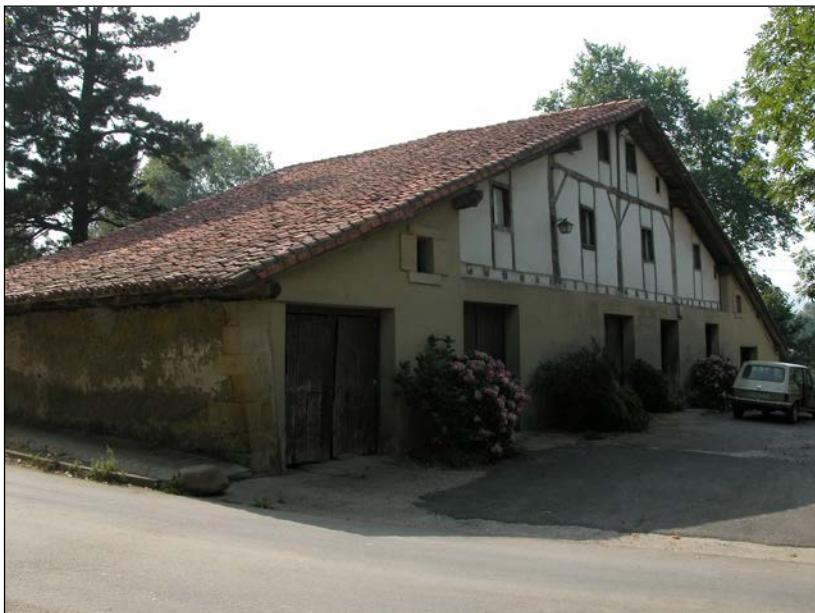
Su cubierta a dos aguas arranca desde la planta baja por lo que los dos faldones ocupan un papel importante en el volumen del caserío. La planta primera y el bajocubierta presentan en la fachada principal un entramado de madera con plementería revocada. El resto de las fachadas es de mampostería revocada.
