**EDIFICIO RESIDENCIAL
GRADO B****RAMÓN MARÍA LILI, Ps 2**

**Francisco Urcola, 1921****Descripción**

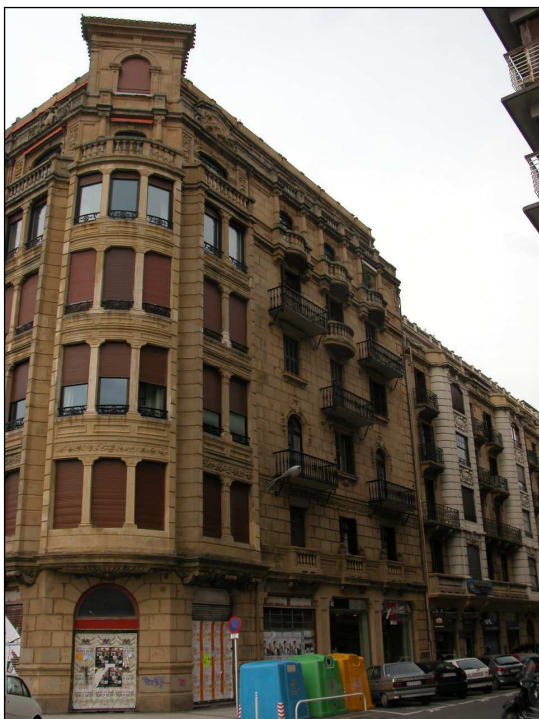
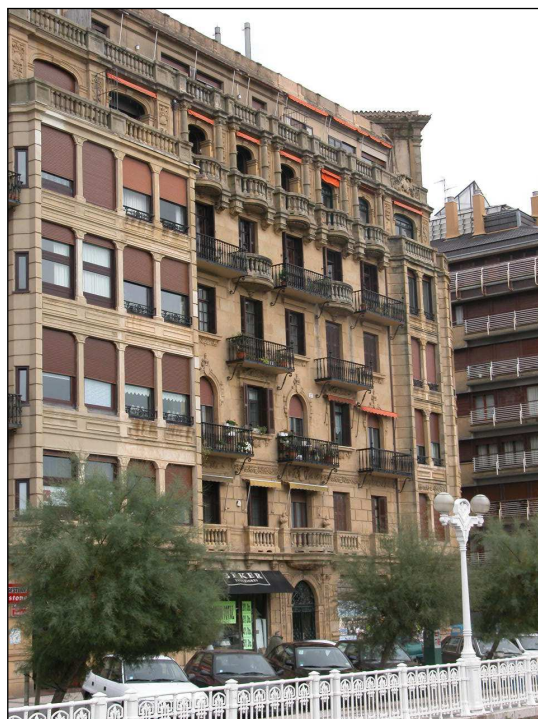
Su gran dimensión con dos esquinas, su calidad constructiva, y su emplazamiento en la desembocadura del río Urumea constituyen los temas de mayor repercusión urbana. Edificio de planta baja, seis alturas originales y una nueva séptima planta en bajo cubierta en el portal número 1. Destaca la significación de la quinta planta respecto al resto de la fachada, dotándola de un relieve acusado por las semicolumnas y balcones volados con sus respectivas balastradas. El antepecho del ático sigue este orden en la alternancia entre pedestales y balaustres. De la misma manera, la sexta planta en retranqueo se corona con una silueta decorada y las esquinas se refuerzan con torres cuadradas. Los planos mayores de la fachada tienen una relación de huecos y balcones metálicos al tresbolillo cambiando los vanos alternativamente. Destacan otros elementos como los maineles de los miradores y la embocadura de los portales. El portal y la escalera presentan una configuración y una construcción de calidad.

- 1- Elementos o partes de la fachada excluidos de la protección: Carpinterías.
- 2- Elementos o partes de la fachada permanentes: La sillería de piedra y las decoraciones revocadas.
- 3- Restricciones particulares de intervención: Unidad de intervención con Paseo de Ramón María Lili 01. Se conservarán sin modificaciones el portal, la escalera y todos sus elementos originales.
- 4- Restituciones obligadas: Huecos originales en la planta baja, persianas de librillo y decoración de pináculos en la cubierta.
