EDIFICIO RESIDENCIAL GRADO D

GETARIA 5

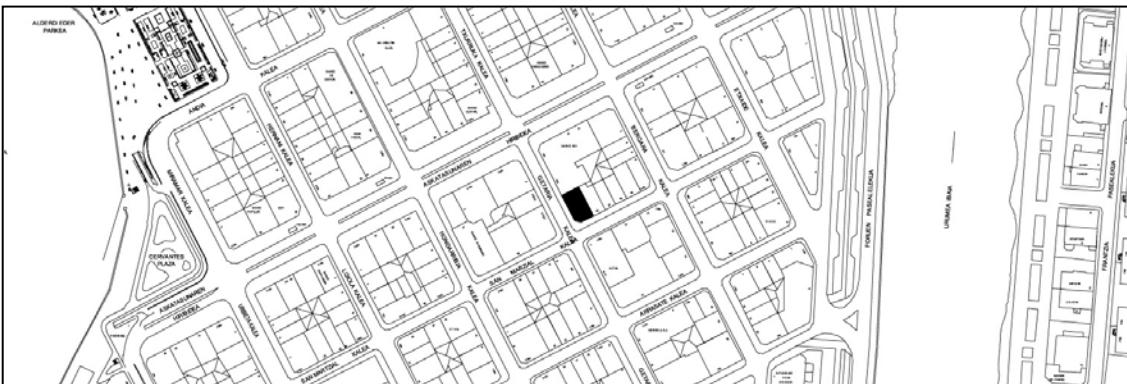
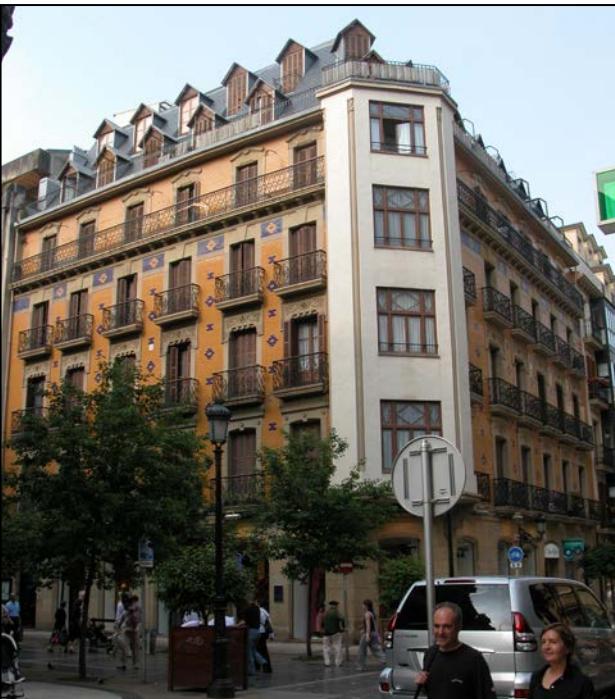
Edificio en esquina con planta baja, cuatro plantas altas más dos en bajocubierta con buhardillas (las tres últimas, probablemente levantes posteriores). Fachada de sillería (planta baja y recercos de huecos) con revestimientos cerámicos. Mirador de hormigón en chaflán de esquina. Composición unitaria con San Marcial 22.

A.- Elementos o partes exteriores excluidos de la protección: 5^a y 6^a plantas altas; mirador.

B.- Elementos o partes de la fachada permanentes: elementos de sillería.; revestimientos cerámicos.
