**EDIFICIO RESIDENCIAL
GRADO D**
GETARIA 14

Autor y fecha: Benito Olasagasti; 1890.
Descripción.

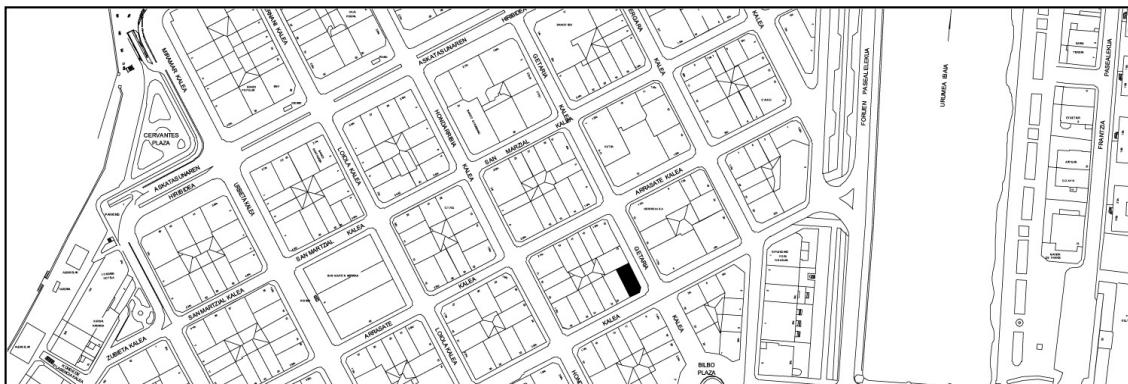
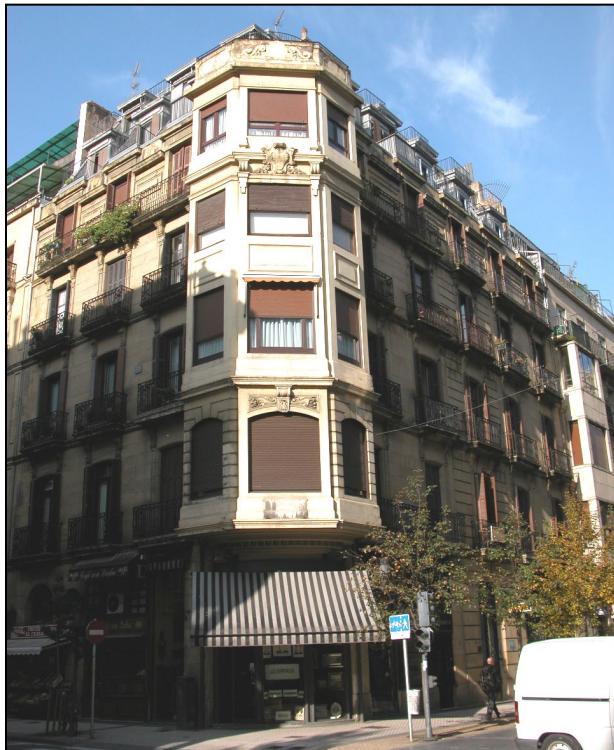
Edificio en esquina con planta baja, tres plantas altas de origen, más un levante en plano de fachada (de 1913) y dos en mansarda (de 1946). Fachada de sillería con mirador de hormigón en chaflán de esquina (de 1941, al igual que la modificación del hueco de esquina en planta baja). Huecos dobles de origen en planta baja. Se destaca el hueco central de la fachada de la C/ Getaria (en la vertical del hueco del portal) enmarcándolo en paños de sillería almohadillada. Proyecto común en origen con Getaria 12 y San Martín 10.

A.- Elementos o partes exteriores excluidos de la protección: levantes amansardados (5^a y 6^a plantas altas).

B.- Elementos o partes de la fachada permanentes: elementos de sillería.

C.- Otros criterios particulares de intervención: los asociados al cumplimiento de las condiciones reguladoras del citado régimen general, incluidos los relacionados con la configuración unitaria de la fachada y de los huecos de la planta baja, concretamente en el frente a la calle S. Martín.
