**EDIFICIO RESIDENCIAL
GRADO D**
PEÑAFLORIDA 1BIS

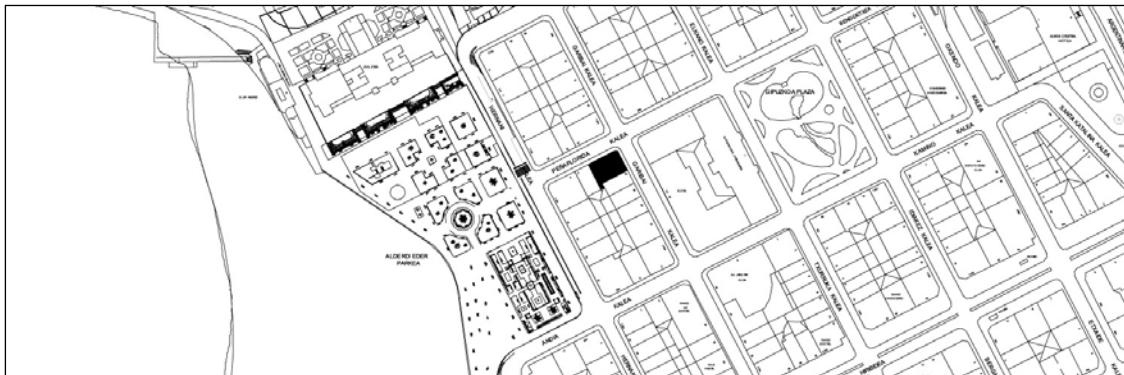
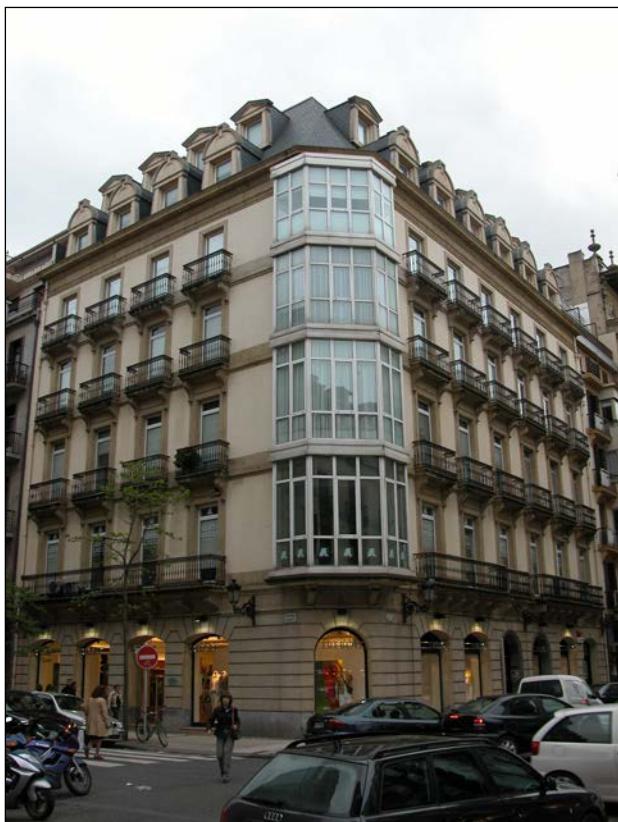
Edificio en esquina con planta baja y tres plantas altas de origen. El edificio fue vaciado y reconstruido y ahora presenta, además, una cuarta planta a paño de fachada y dos más en cubierta amansardada. Fachada "restituida" en chapeo de arenisca en planta baja (los huecos de planta baja no concuerdan con los del proyecto original ni con los representados en una reforma de huecos de 1958), y revocada, con recercos de huecos de piedra, en plantas altas. Presenta un mirador de aluminio en chaflán.

A.- Elementos o partes exteriores excluidos de la protección: levantes (5^a y 6^a plantas altas); elementos afectados por las restituciones planteadas; mirador.

B.- Elementos o partes de la fachada permanentes: elementos de piedra.

* El tratamiento del mirador se adecuará a los criterios establecidos en las citadas Ordenanzas Generales.
