**EDIFICIO RESIDENCIAL
GRADO D****PRIM 13**

**Autor y fecha: José Clemente de Osinalde; 1900****Descripción.**

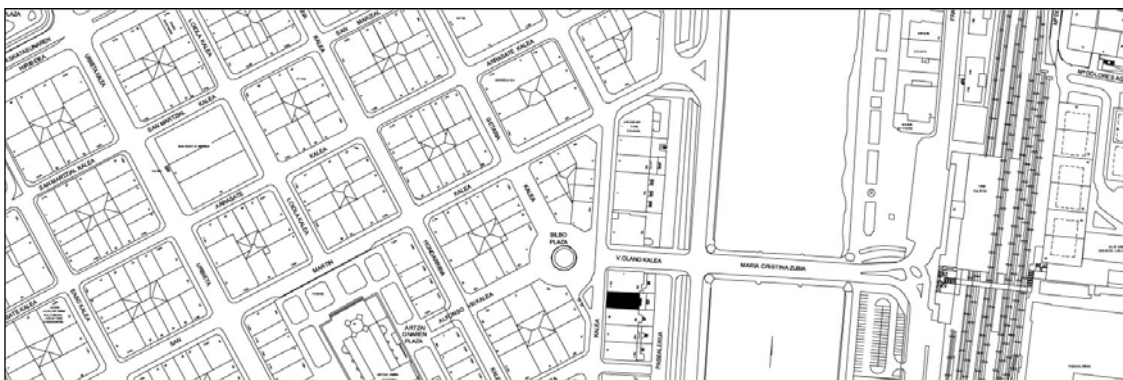
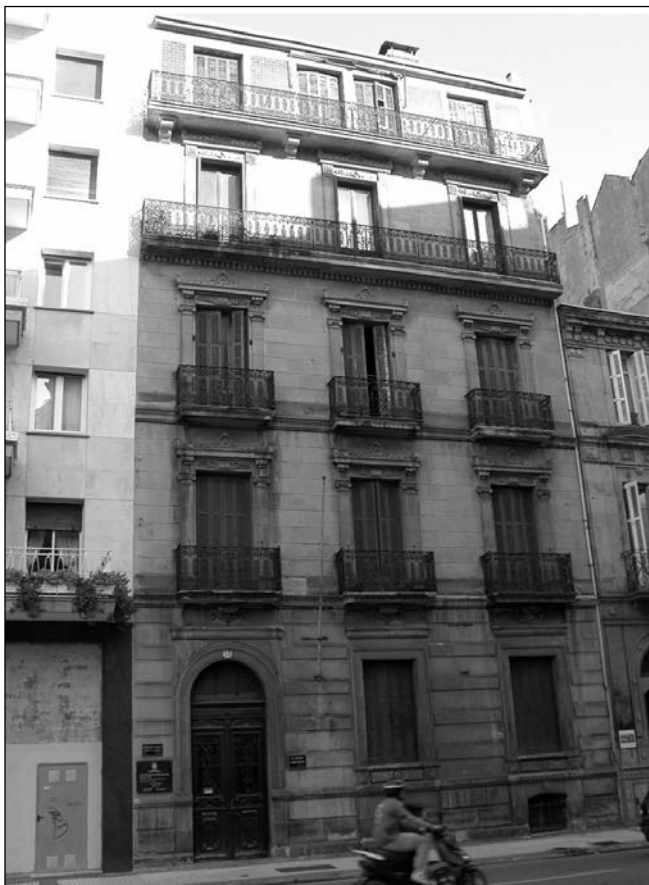
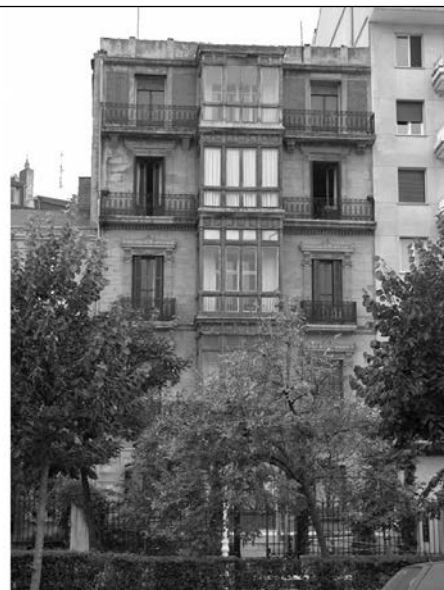
Edificio entre medianeras con dos fachadas, con semisótano, entresuelo, y tres plantas altas de origen, más un levante a paño de fachada de 1925 (como reforma o sustitución del bajocubierta original). Fachada de sillería excepto levante terminado en cerámica roja y con recercos pintados. Mirador de madera en hueco central en fachada al Paseo del Arbol de Gernika.

A.- Elementos o partes exteriores excluidos de la protección: levante (4ª planta alta).

B.- Elementos o partes de la fachada permanentes: elementos de sillería; mirador.

- * El emplazamiento de las cornisas tanto de esta edificación como de la colindante Prim 15 será determinado de manera global y coordinada mediante la formulación, con ese fin, del documento urbanístico (Estudio de Detalle, etc.) que se estime adecuado. Para ello se tomará como referencia la cornisa de Prim 17.
- * Los asociados al cumplimiento de las condiciones reguladoras del citado régimen general.
