**EDIFICIO RESIDENCIAL
GRADO D****MIRACRUZ 13**

**Autor y fecha: Ramón Cortázar; 1918****Descripción.**

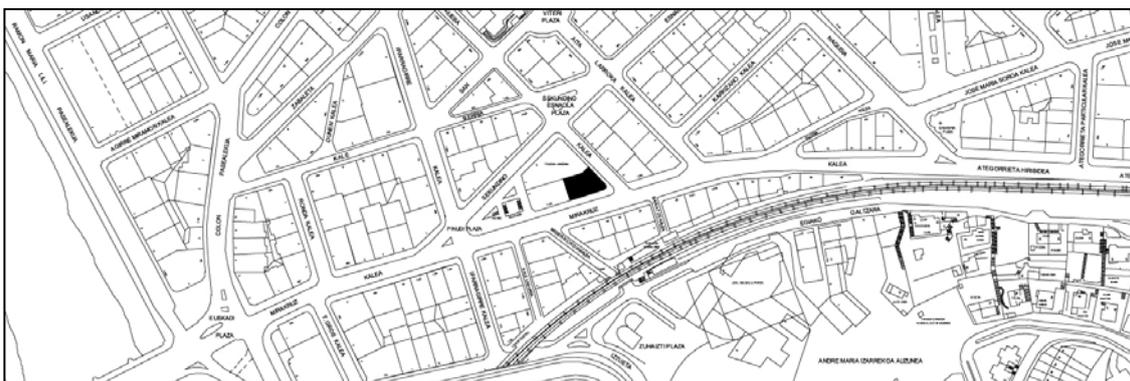
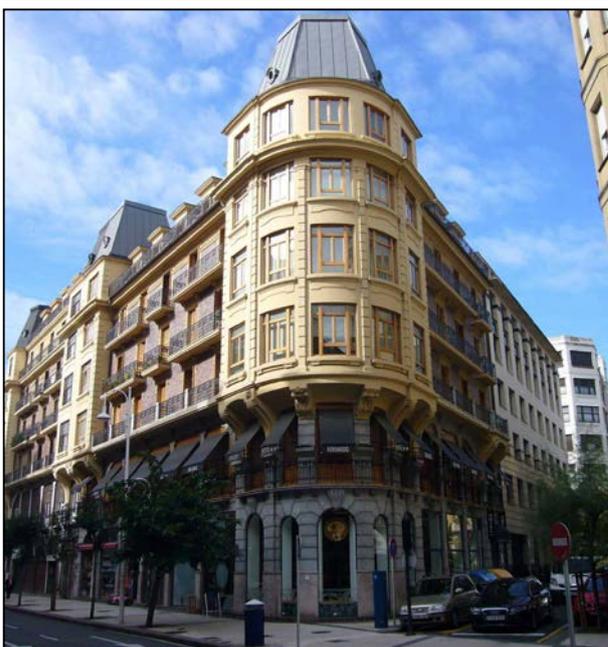
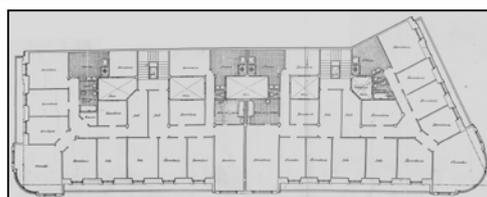
Edificio en esquina con planta baja y cinco plantas altas de origen, la última parcialmente amansardada entre la prolongación de los miradores de extremo a calle Miracruz y de esquina. Ha sido objeto de obras de reforma integral y levante ejecutadas a lo largo de los años 2007-2009. Fachada de plantas altas aplacada en material cerámico, incluida la mansarda (con recercados e impostas en sillería de arenisca), y con miradores de hormigón en lateral extremo a calle Miracruz y esquina. Planta baja y primera unidas compositivamente y acabadas con revestimiento de caliza gris (pórfido rosado en zócalo) de gran espesor y relieve (oculto en alguno de los huecos). Proyecto original común a plaza Pinares 2. En proyecto, la diferencia de perfil entre ambos edificios se solventaba con su tratamiento unitario hasta planta 5ª. Dificultades de normativa debieron obligar a convertir en bajocubierta parte de la planta 5ª de Trueba 1, con un resultado final notablemente peor.

B.- Elementos o partes de la fachada permanentes: revestimientos originales de piedra y cerámica; elementos moldeados; elementos de herrería.
