VILLA MAGNOLIA
GRADO D

AVDA. ALCALDE JOSE ELOSEGI 19

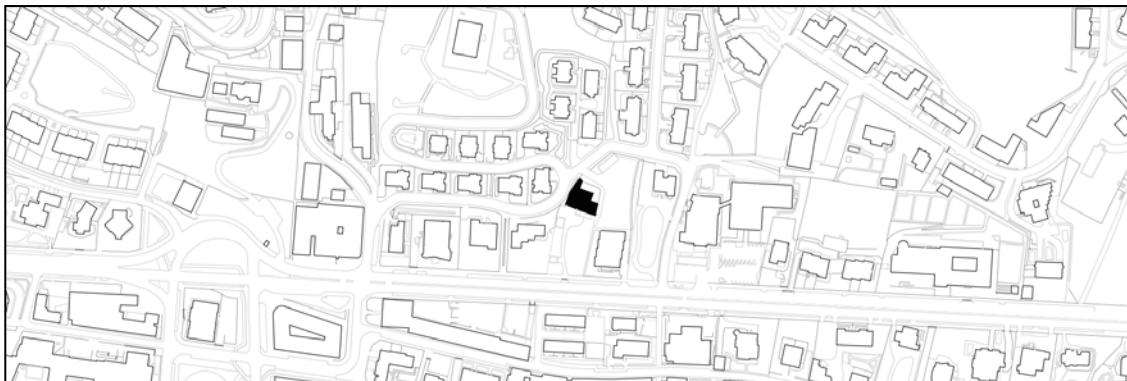
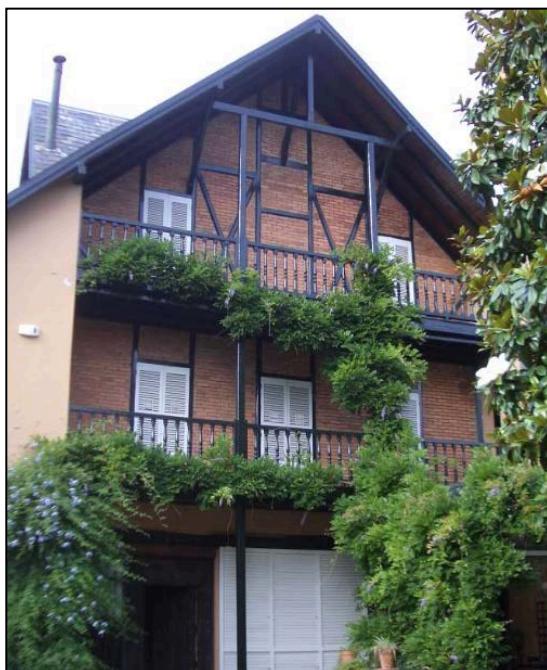
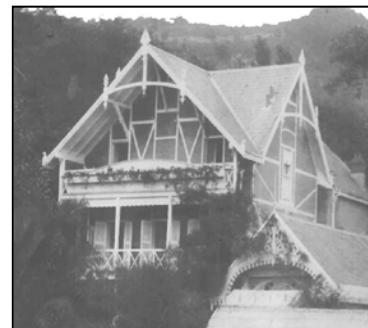
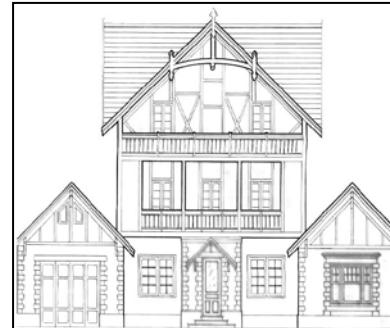
La casa se encuentra totalmente transformada debido a la unificación de las cubiertas, siendo las originales diferenciadas en tres volúmenes, el cuerpo principal más elevado y dos cuerpos laterales menores de servicio, todas ellas a dos aguas. Dentro del juego de cubiertas original del edificio destacan dos buhardillas simétricas puntiagudas tipo outeau con acabado de pizarra y con cumbre horizontal y que fueron posteriormente tapiadas, que sustituyeron a los hastiales de los costados. Solo queda un recuerdo de los faldones y un resto de parte de la estructura de madera del hastial, que era uno de los elementos más interesantes. La cubierta del hastial fue proyectada con una importante visera para generar una galería protegida común a dos estancias. La lima y la correa de cada faldón contaban con tornapuntas que nacían del dibujo del falso entramado de fachada. Igualmente, las carreras se apoyaban en un poste en el extremo del balcón. Este frente se veía decorado con un falso tirante ligeramente arqueado que unía los dos cabios volantes y quedaba sostenido por su punto medio con un pendolón. Todos los puntos de unión de las piezas se encontraban rematados con pinjantes en la parte inferior y en la parte superior con palmetas. En lo que al entramado volado se refiere, solo quedan las directrices que emulan lo que un día se proyectó, con líneas completamente rectas y sin decoración.

- 1- Elementos o partes de la fachada excluidos de la protección: Los dos cuerpos laterales que unificaron sus cubiertas.
- 2- Elementos o partes de la fachada permanentes: Los entramados y cierres de ladrillo originales.
- 3- Restricciones de intervención particulares: No se autorizan levantes.
- 4- Restituciones obligadas: No.
