Informe 15^a Campaña – 14 de abril
Control Ambiental de fibras de amianto en la
parcela donde se ubicó la antigua empresa
Fibrocementos Vascos S.L.

Referencia: 02-905-275027-15

Fecha : 24/04/2020

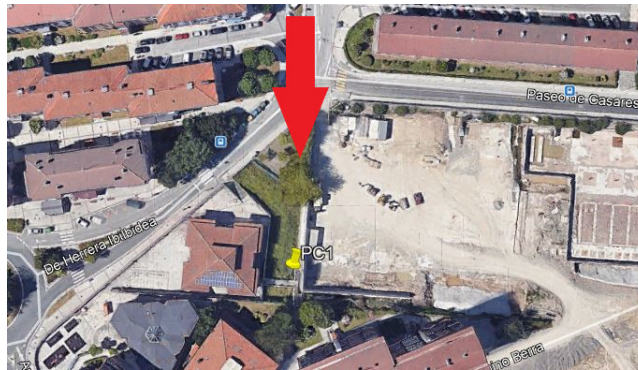
Figura 1. Vista aérea de la ubicación del punto de control 1

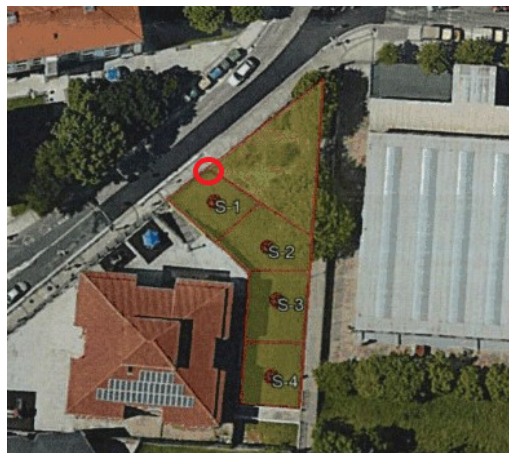
Figura 2. Vista aérea de la ubicación del punto de control 2

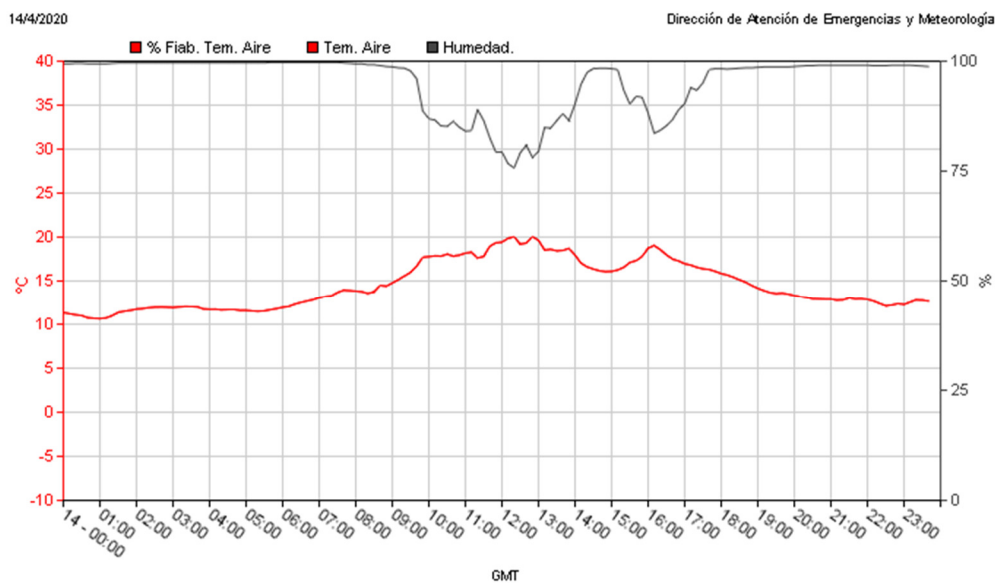
Temperatura (°C)				Humedad (%)
Periodo	Temp media	Temp máxima	Temp mínima	
14/04/2020	14,5	20,0	10,6	95
		12:50	01:00

Gráfica 1. Perfil de temperatura y humedad Campaña 15ª (14 de abril)

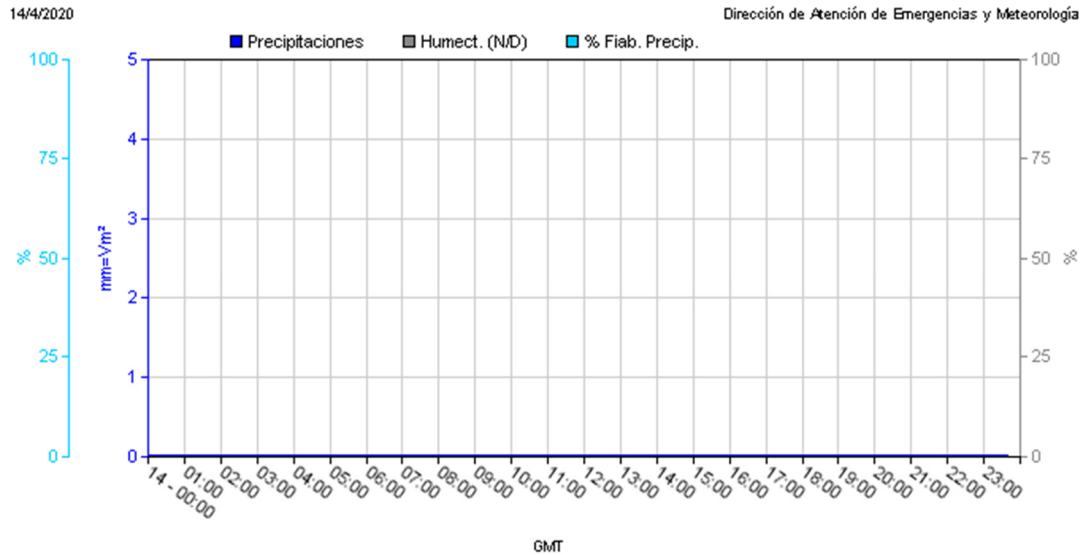
Precipitación (mm = l/m ²)		
Periodo	Acumulada día	Precipitación máxima
14/04/2020	---	---

Gráfica 2. Perfil de pluviometría Campaña 15ª (14 de abril)

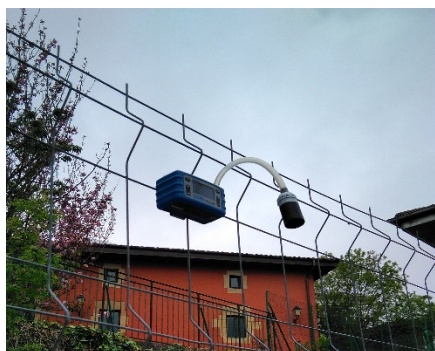
Punto	Cód. lab.	Volumen (L)	Densidad (f/mm ²)	Concentración (f/cc)	Presencia de amianto
PC1	7001682	604	< 9,62	< 0,0061	No detectado
PC2	7001683	601	< 9,62	< 0,0062	No detectado

Muestreo en el punto PC1 (14.04.20)

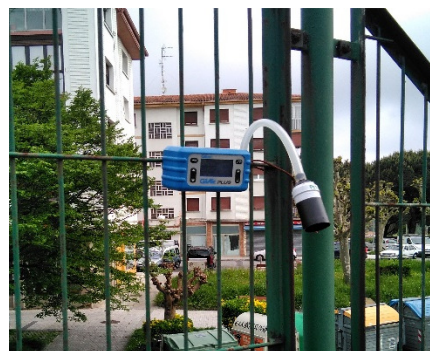
Muestreo en el punto PC2 (14.04.20)
