ANÁLISIS ARQUITECTÓNICO Y PROPUESTAS TIPO DE SOLUCION A LA ACCESIBILIDAD

HTC ARQUITECTOS
DONOSTIAKO UDAL ETXEBIZITZA PLANA

El presente estudio, dentro del Plan Municipal de Vivienda de Donostia, encargado por Donostiako Etxegintza, tiene por objeto explorar las estrategias a desarrollar para la mejora de accesibilidad en el parque de viviendas existente en Donostia, atendiendo a las necesidades concretas que demanda la población donostierra, y a las condiciones específicas de los edificios residenciales y el entorno urbano, desde la perspectiva de la rehabilitación arquitectónica de los edificios y la mejora del entorno urbano, garantizando no solo la viabilidad técnica y económica de las mejoras propuestas, sino también su calidad arquitectónica y urbanística

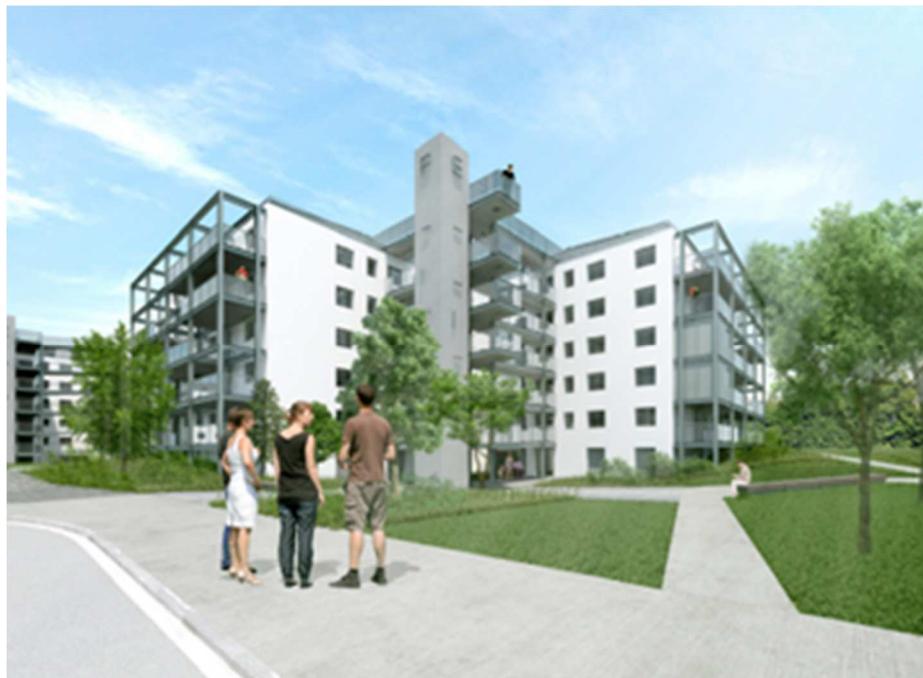
Integrados en la actuación se construyen 6 ascensores exteriores que sirven a dos bloques de viviendas cada uno. Los ascensores se comunican con el descansillo de cada planta por medio de una pasarela exterior, ocupando una habitación que se recupera en los espacios ampliados.

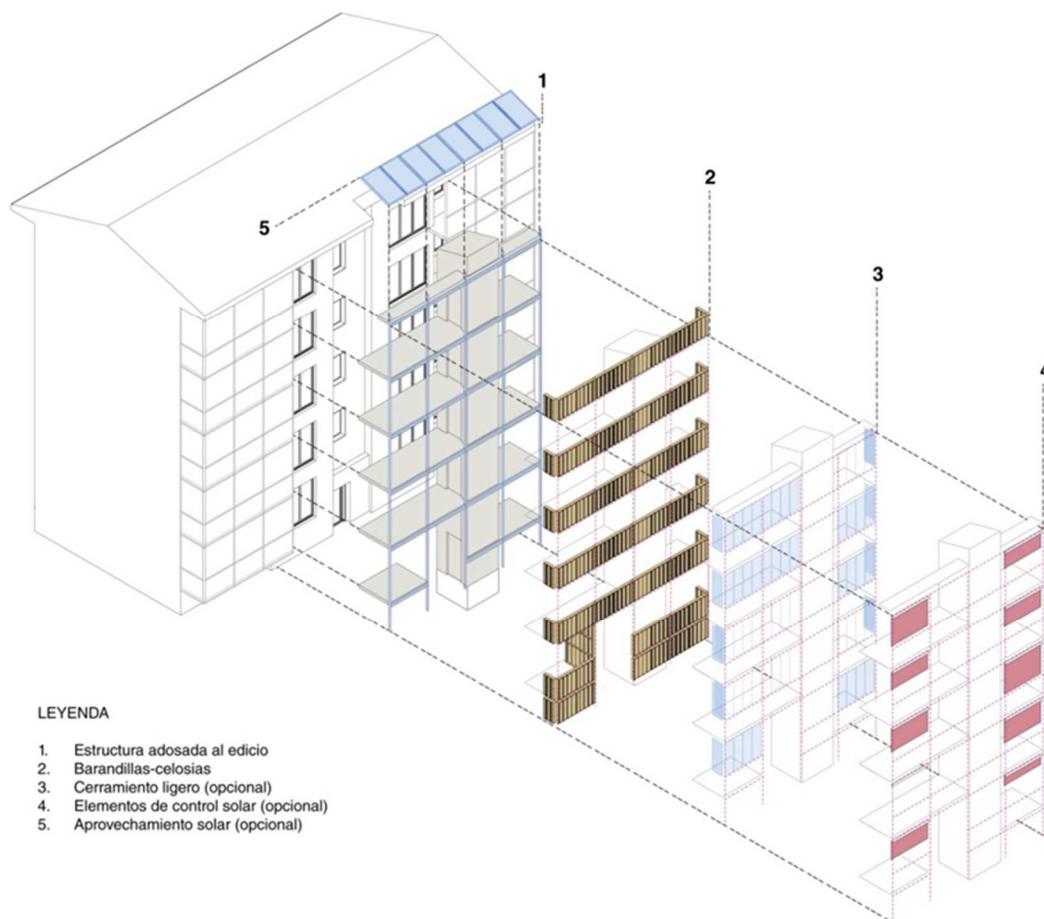
La estructura principal adosada al edificio (1) se complementa con las barandillas que permiten su utilización de forma segura. En este caso (2). Se propone un modelo dotado de celosías de madera insertas en un bastidor metálico, que se desarrolla de forma más amplia en el caso de estudio de Casares, en el barrio de Alza.

Este modelo admite la instalación de elementos accesorios para dotar a los espacios exteriores de protecciones adicionales, como, por ejemplo, la instalación de "cortinas de vidrio" abatibles (3), y toldos o persianas (4). La combinación de estos y otros elementos permite mejorar las prestaciones del sistema y la funcionalidad de los espacios exteriores, y adecuarlos las exigencias de las diversas localizaciones y orientaciones a las que debe adecuarse.

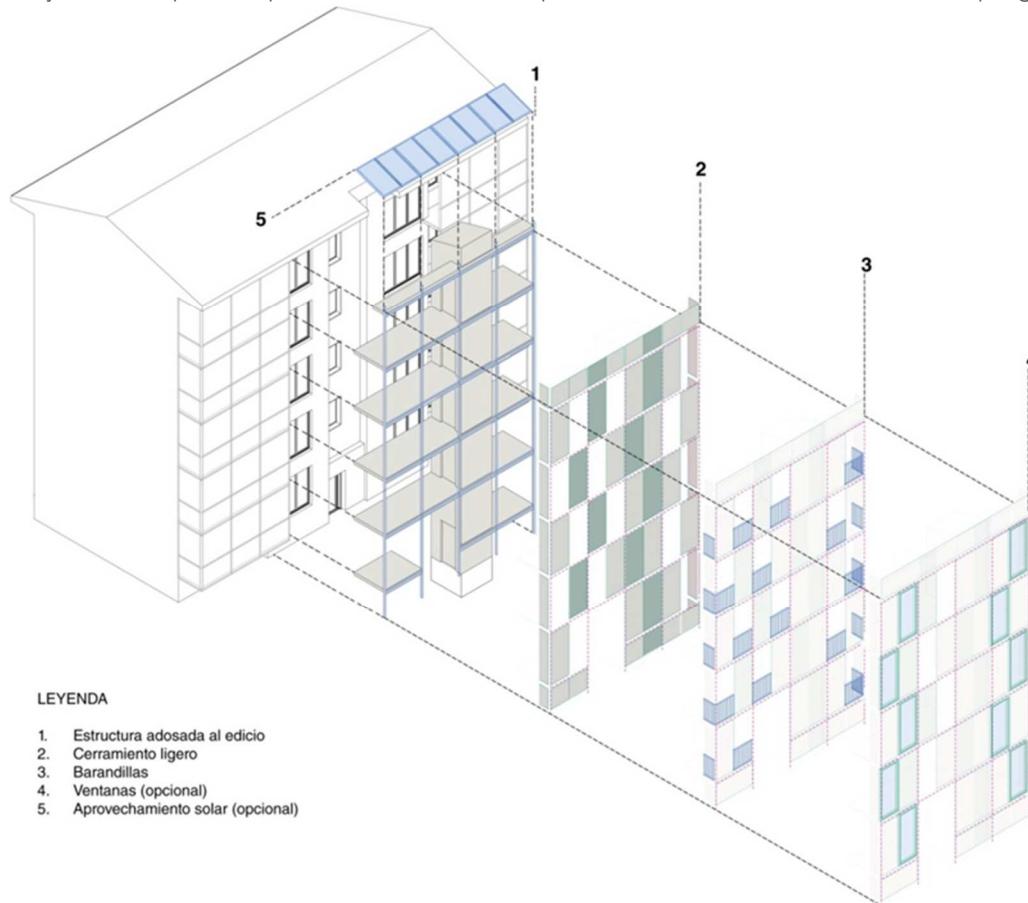
Partiendo de la misma estructura (1), que se adosa a la fachada del edificio, se plantea un cerramiento más opaco que en el ejemplo anterior, compuesto por paneles rígidos (2), opacos, o translúcidos, combinados con huecos abiertos protegidos con barandillas (3), que opcionalmente pueden ser sustituidas o suplementadas con ventanas practicables (4).

Este ejemplo puede ser especialmente conveniente en orientaciones o ubicaciones muy expuestas, o en intervenciones donde se actúe sobre balcones dotados de cerramientos acristalados, y proporciona mayor funcionalidad a los espacios exteriores, también en invierno, pudiendo incluso utilizarse como captadores de radiación solar que permiten mejorar el rendimiento energético del edificio.

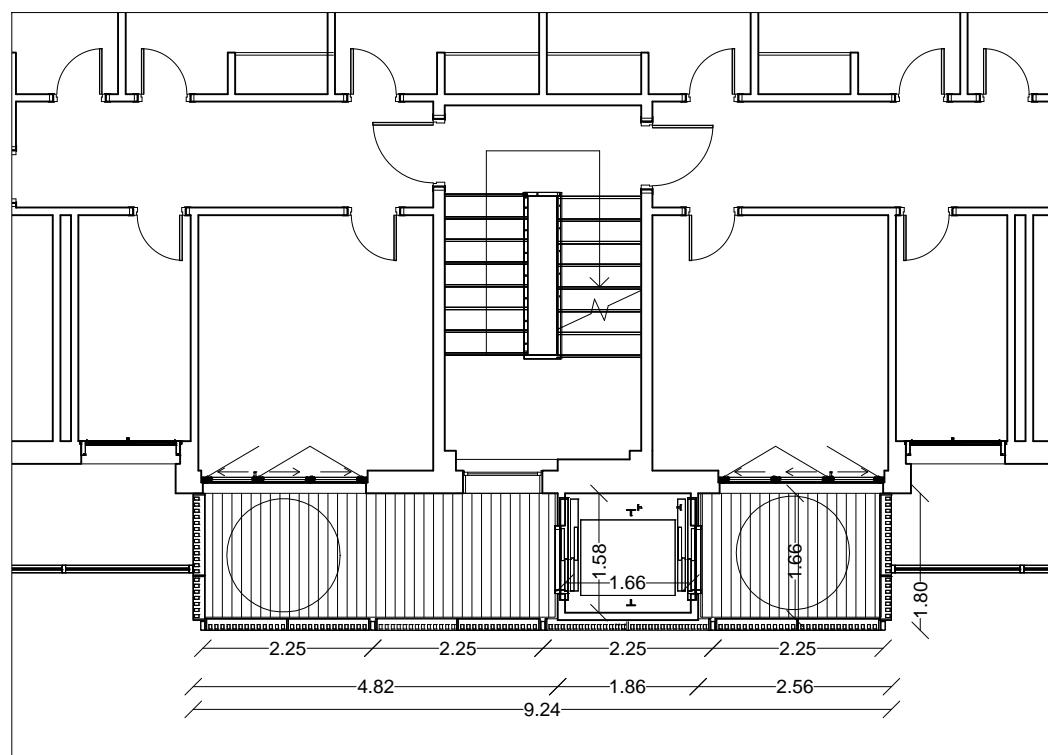
SECCION ESTADO REFORMADO

PLANTA ESTADO REFORMADO. ACCESO A VIVIENDAS POR GALERIA EXTERIOR. E 1:100

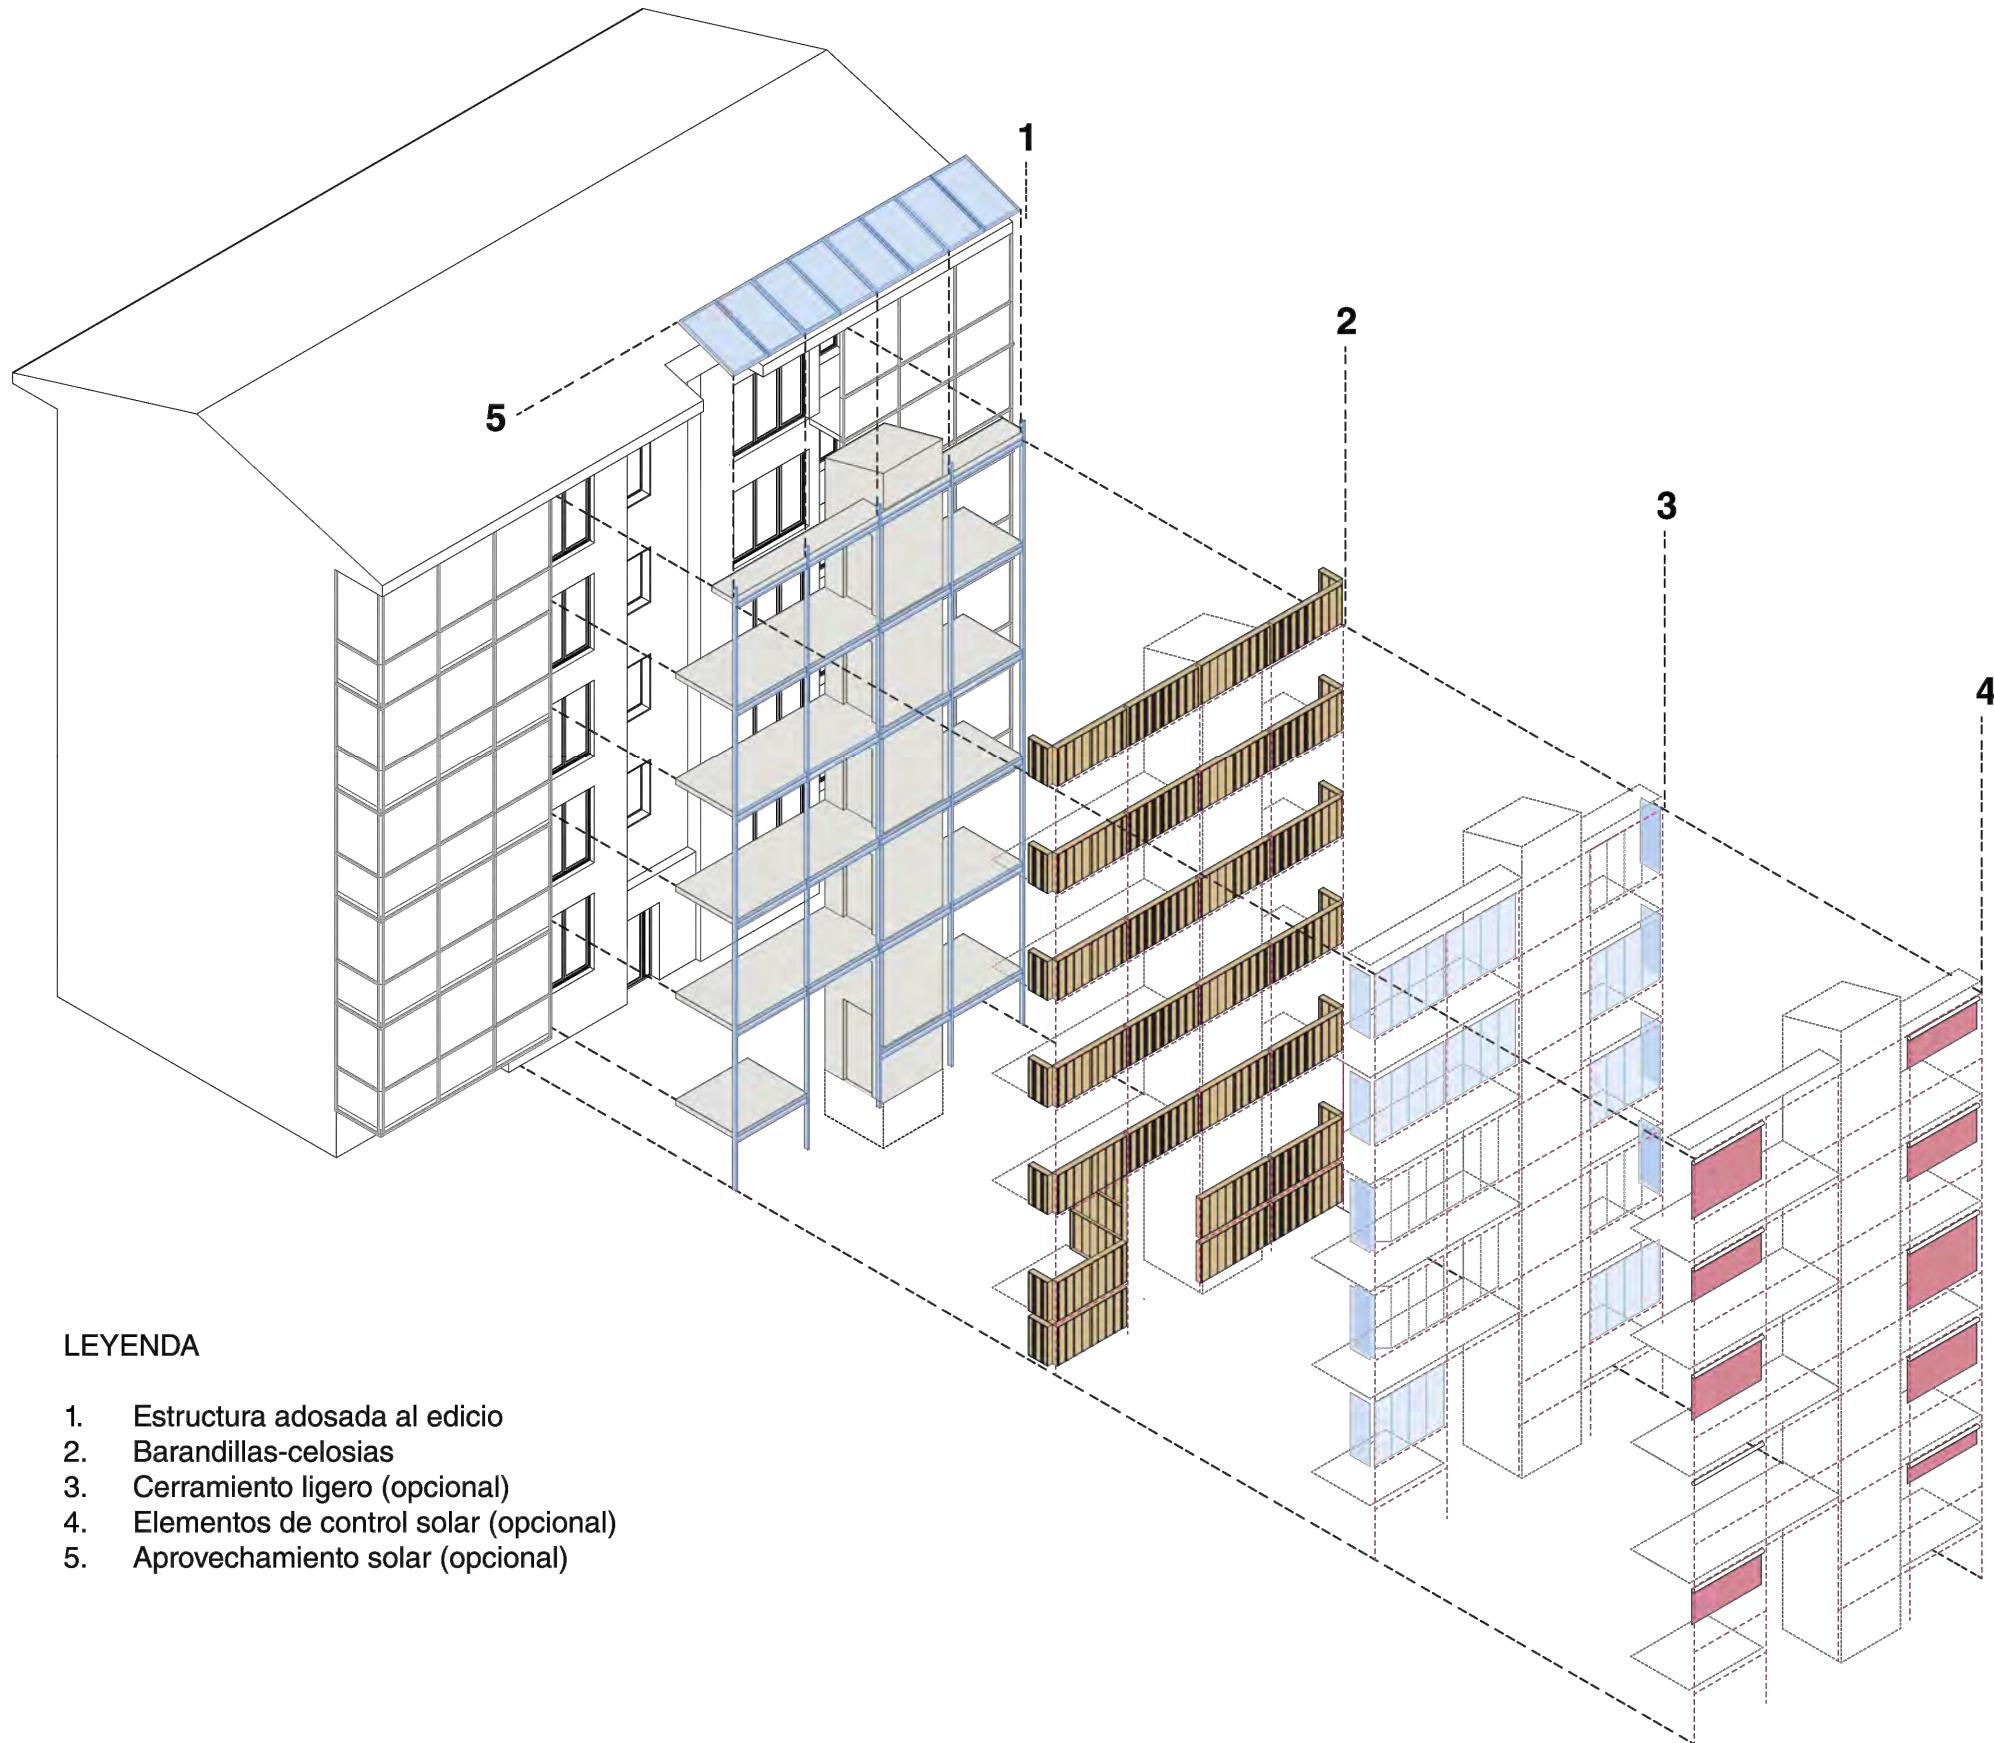
AXONOMETRÍA

1. Estructura adosada al edificio
2. Barandillas-celosías
3. Cerramiento ligero (opcional)
4. Elementos de control solar (opcional)
5. Aprovechamiento solar (opcional)

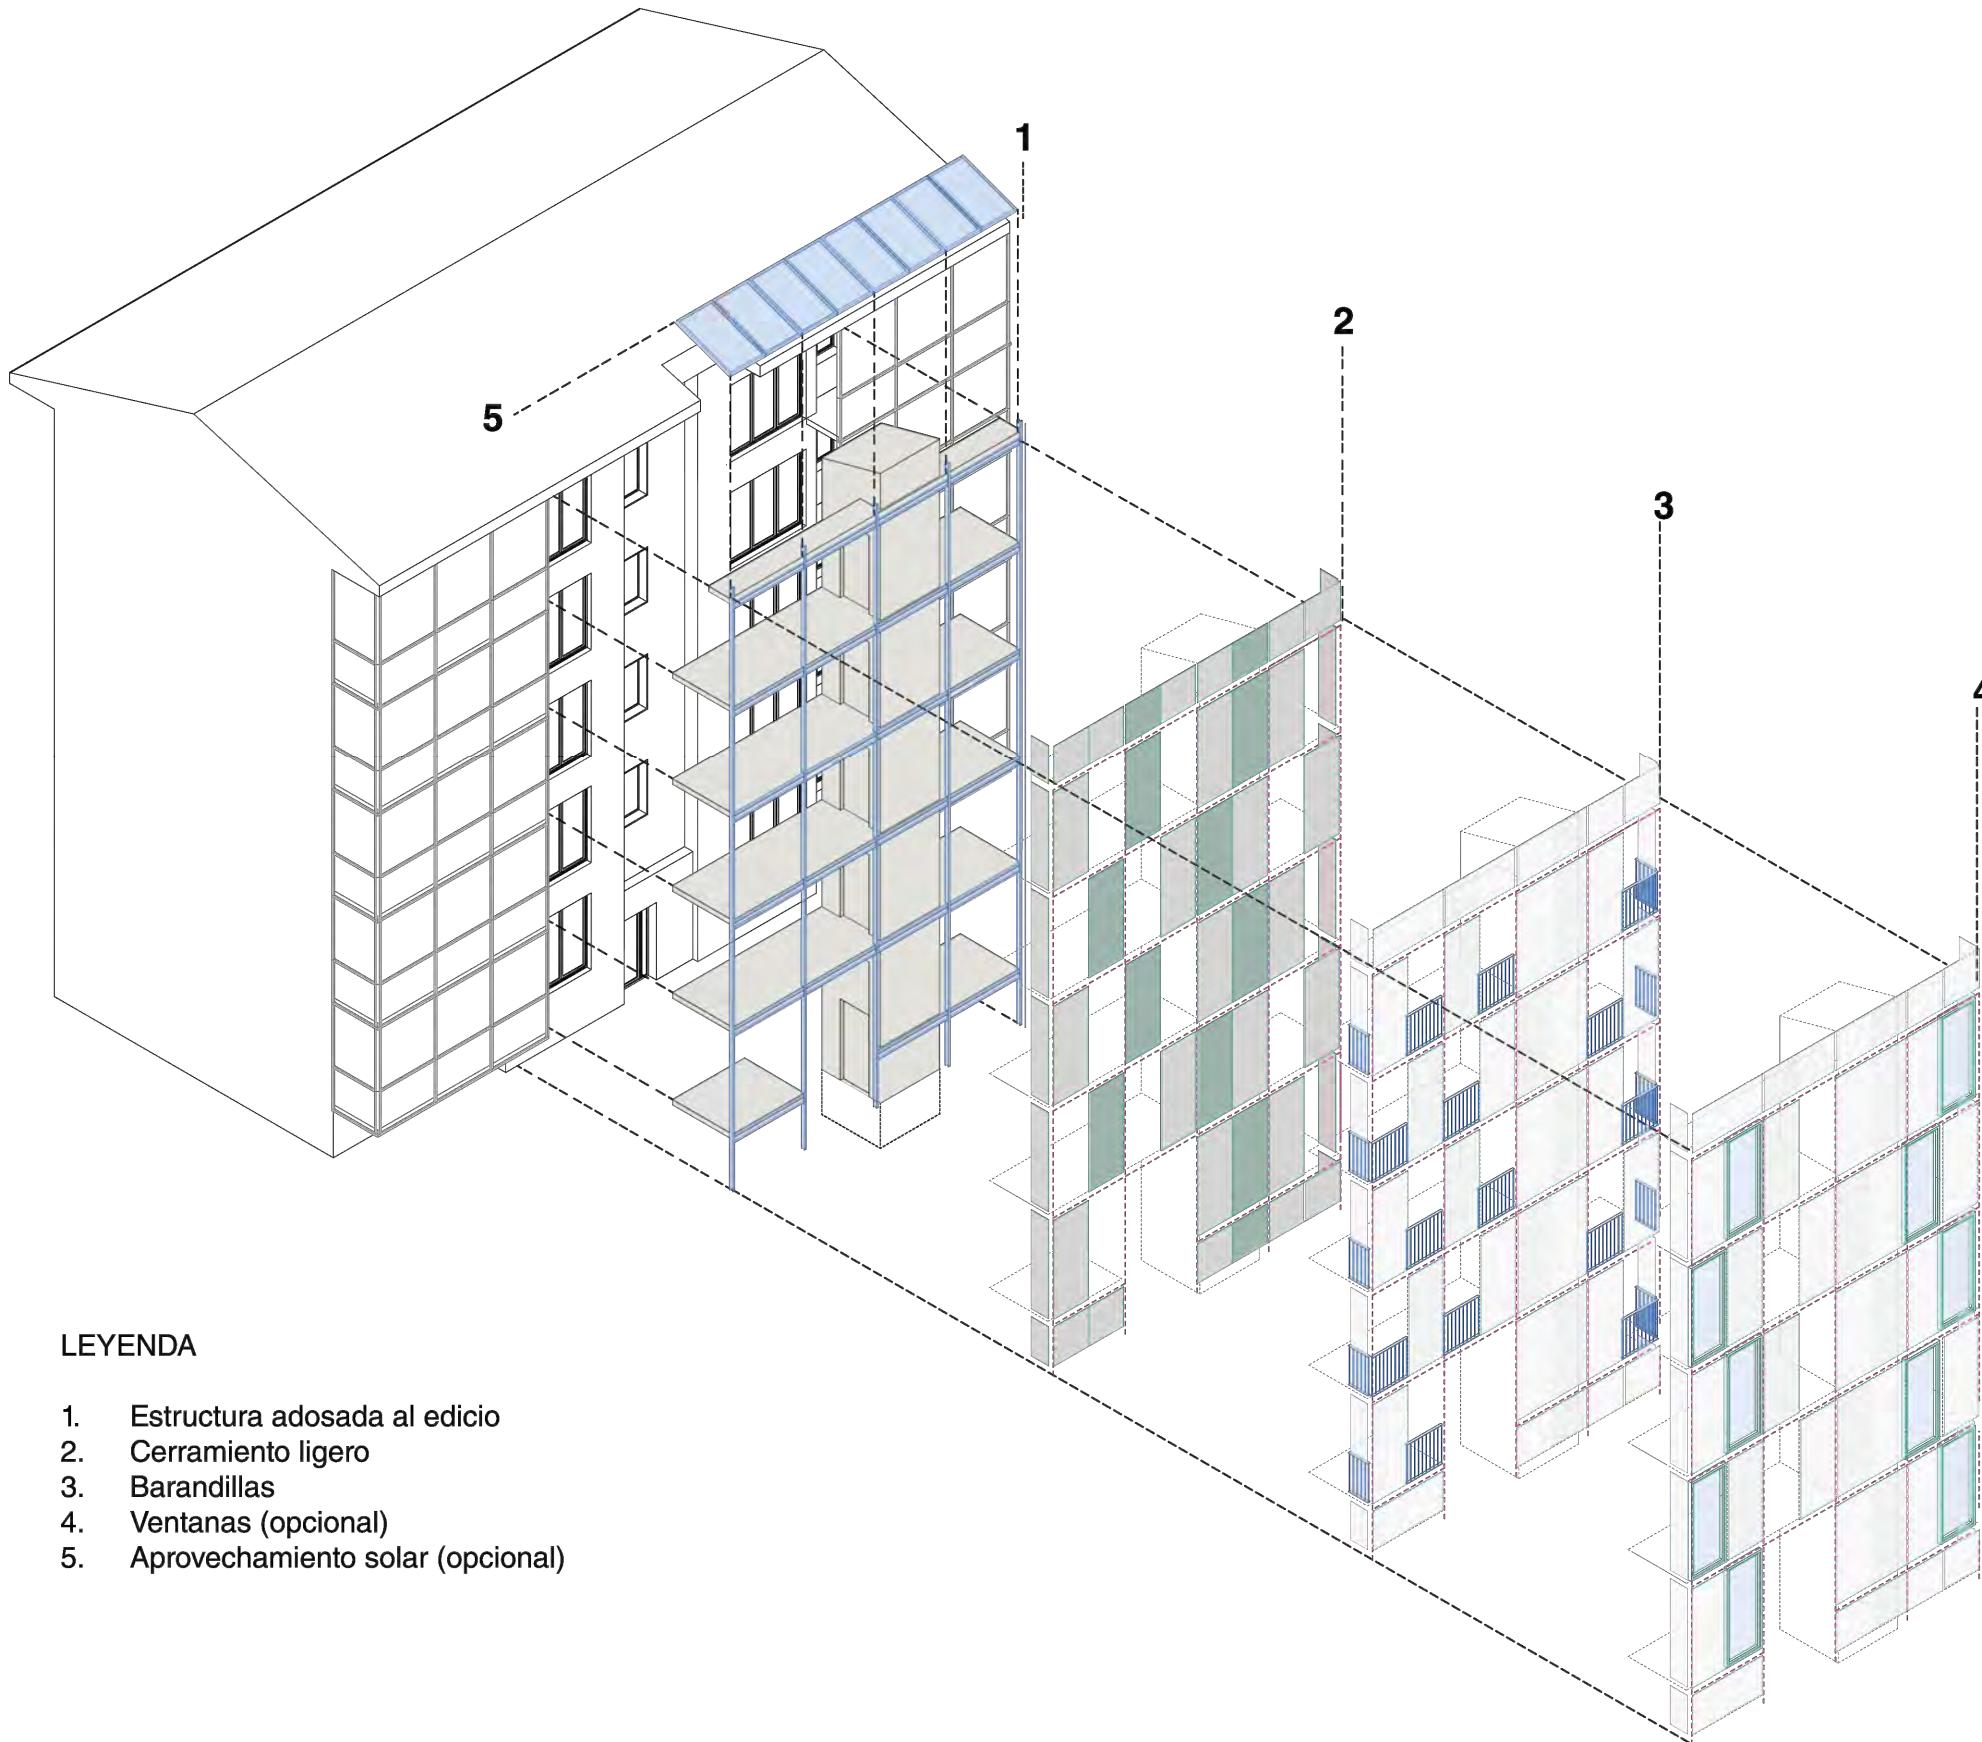
1. Estructura adosada al edificio
2. Cerramiento ligero
3. Barandillas
4. Ventanas (opcional)
5. Aprovechamiento solar (opcional)

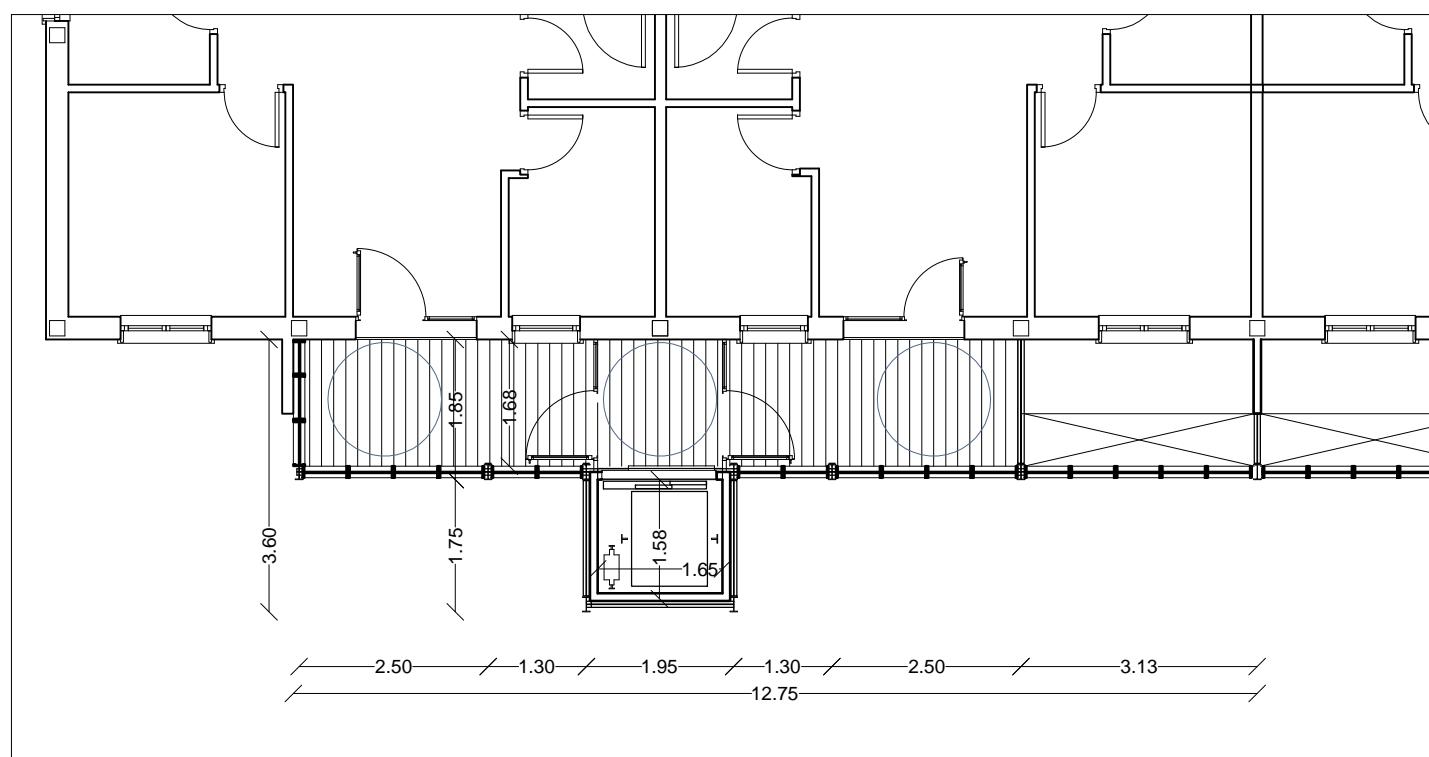
SOLUCION 1.A

PLANTA ESTADO REFORMADO. ACCESO A VIVIENDAS POR GALERIA EXTERIOR. E 1:100

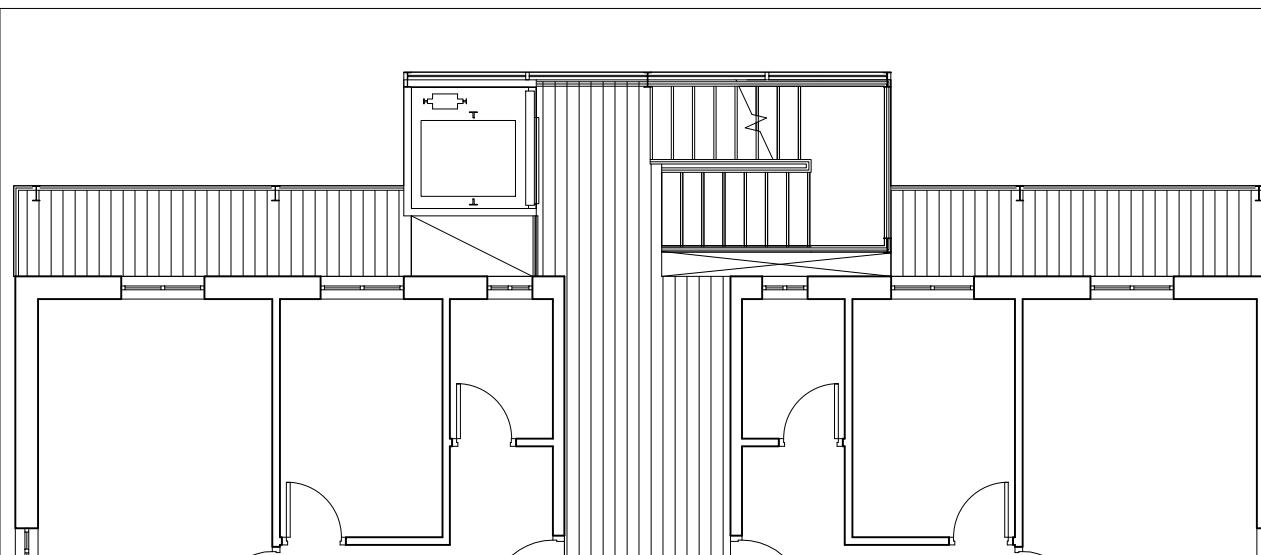
PLANTA ESTADO REFORMADO. ASCENSOR Y ESCALERA EXTERIORES. E 1:100

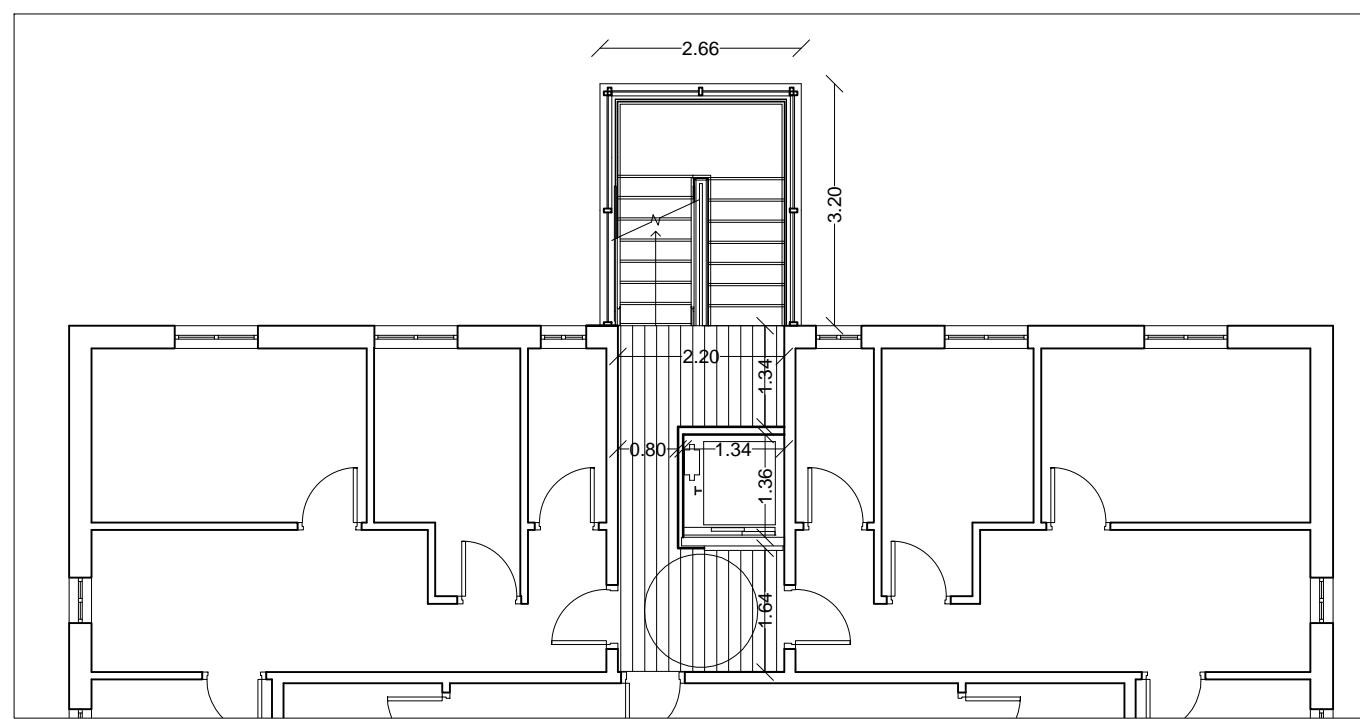
PLANTA ESTADO REFORMADO. ACCESO A VIVIENDAS POR NUEVA ESCALERA EXTERIOR. E 1:100

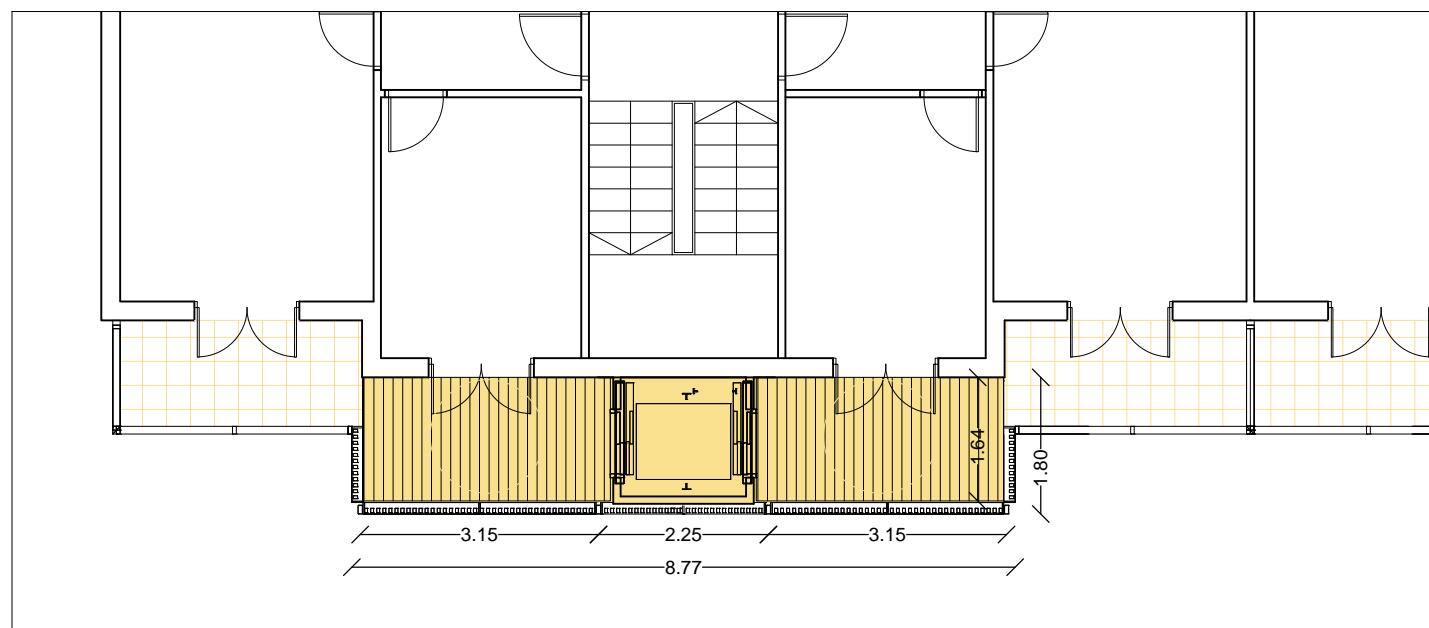
PLANTA ESTADO REFORMADO. ACCESO A VIVIENDAS POR GALERIA EXTERIOR. E 1:100
