INDICE:

En el informe se muestran los problemas y deficiencias detectadas en la visita de campo y se documentan mediante fotografías, para mostrar el elemento afectado para una mejor definición en el informe.

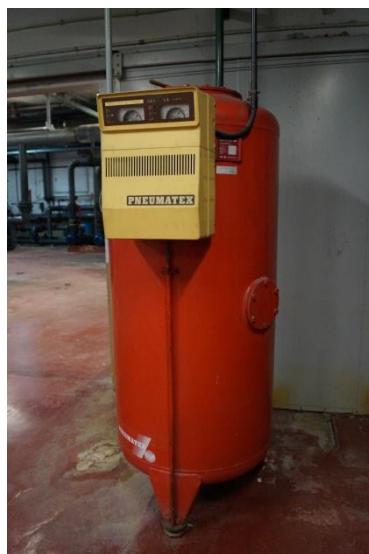
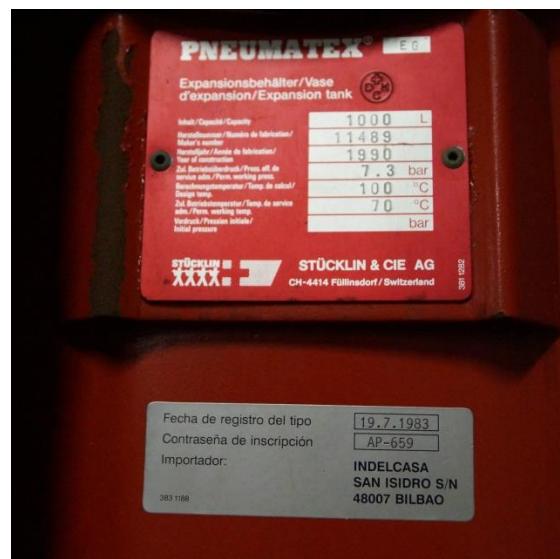
Un elemento que se ha detectado que su vida útil está llegando a su fin y debería ser reemplazado es el vaso de expansión del circuito de calderas, **PNEUMATEX 1.000L**.

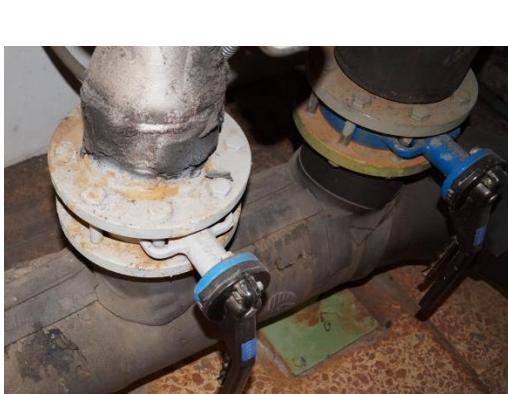
- El calorifugado de los circuitos está en muy mal estado, ha perdido sus propiedades mecánicas y perdiendo sus prestaciones de aislamiento térmico.
- Hay zonas donde existe ausencia del mismo calorifugado
- Piezas de unión, se está produciendo pérdidas del fluido y se encuentran en mal estado de conservación, con residuos, produciendo corrosión de elementos.
- Bombas de impulsión al frontón Carmelo Balda, son 2 bombas paralelas **WILO IPN 80/224**, que están llegando al final de su vida útil.

Elementos de unión en mal estado

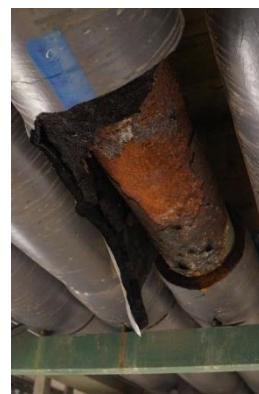
falta de calorifugado

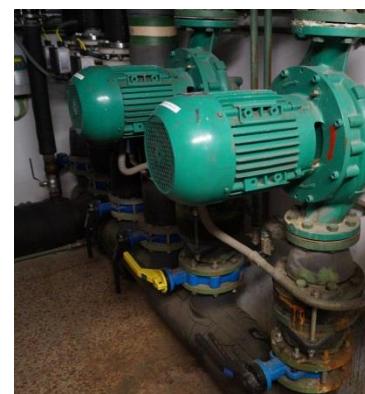
bombas frontón Carmelo balda

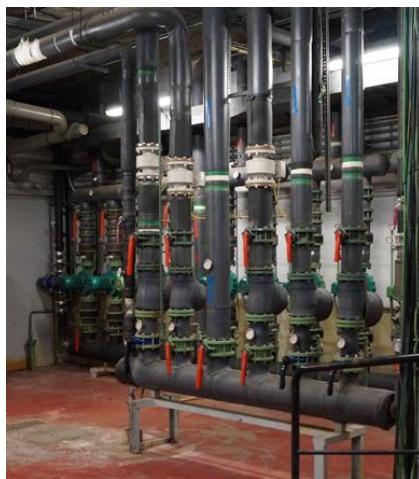
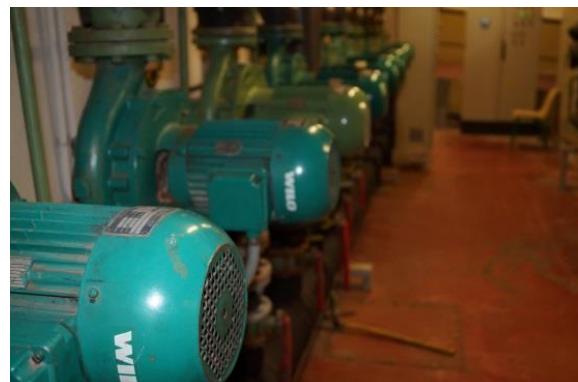
El bombeo de a estos circuitos se realiza mediante bombas paralelas todas de la marca **WILO IP 80/224**, que están en el circuito de impulsión de cada uno de los sistemas. Aparentemente están bien conservadas, pero son elementos muy importantes en el sistema hidráulico y debe ser estudiada su reposición en un corto periodo de tiempo, así como el calorifugado del sistema.

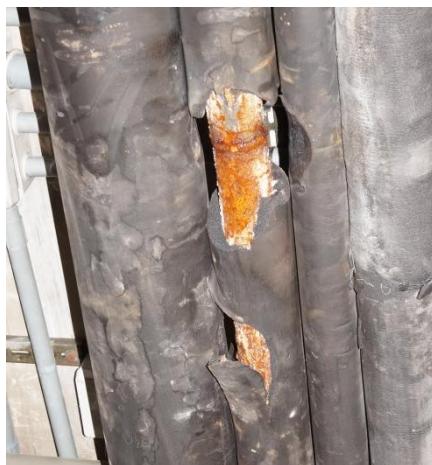
- Equipos de medida analógicos para inspección a pie de instalación no están funcionando tras la comprobación con sondas del sistema Elesta.
- El calorifugado del colector primario, así como el de los circuitos del sistema hidráulico, ha perdido sus propiedades mecánicas y perdiendo sus prestaciones de aislamiento térmico.
- Hay zonas donde existe ausencia del mismo calorifugado
- Piezas de unión que donde se está produciendo perdidas del fluido y se encuentran en mal estado de conservación produciendo corrosión.

Falta de calorifugado en tuberías

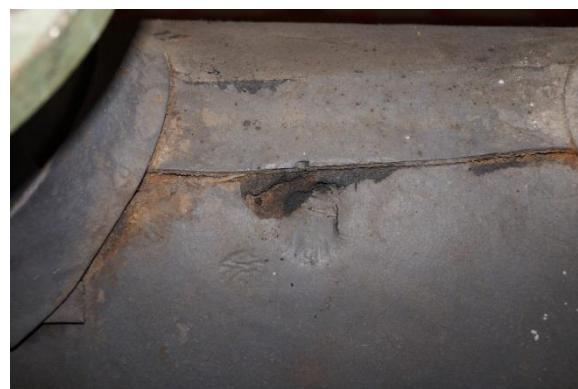
Pérdida de características mecánicas del calorifugado

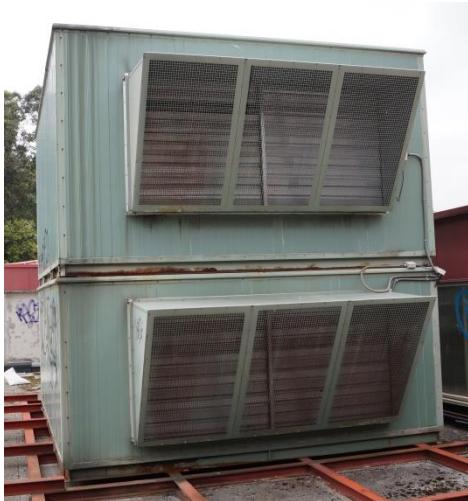
Tecnivel en cubierta

En cuanto al estado de conservación y siendo estos unos de elementos más importantes para el funcionamiento de edificio, deberían estudiarse la sustitución de las CIAT y poder ubicarlas en un punto más cercano a la TECNIVEL en cubierta y plantear una nueva ubicación , debido a las largas distancias que debe recorrer el fluido para su tratamiento. Además, los equipos CIAT están utilizando un refrigerante, R 22 que es muy contaminante y su prohibición para uso de este refrigerante a partir del 1 de enero de 2015 , a corto plazo si se sustituye ese refrigerante por otro “equivalente” el rendimiento de estas puede llegar a bajar entre un 10% y 30 %, por lo que el estudio a corto plazo de sustitución de estas máquinas es inminente, porque estas máquinas dada su vejez y horas de funcionamiento pueden no llegar a abastecer la demanda de las instalaciones.

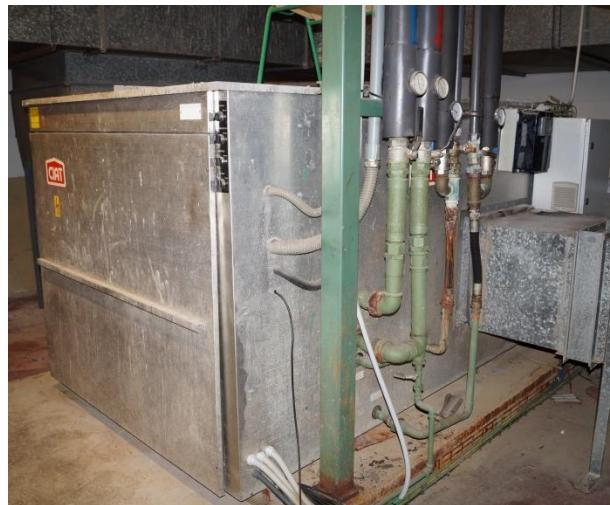
CIATESA en zona sótano

También cabe reseñar que los conductos de transporte del aire tratado por las CIAT hasta piscina están en mal estado de conservación por lo que las pérdidas del volumen que se impulsa y las perdidas por falta de aislamiento en los conductos hacen que la sustitución del sistema de climatización de las piscinas sea objeto de estudio para su sustitución.

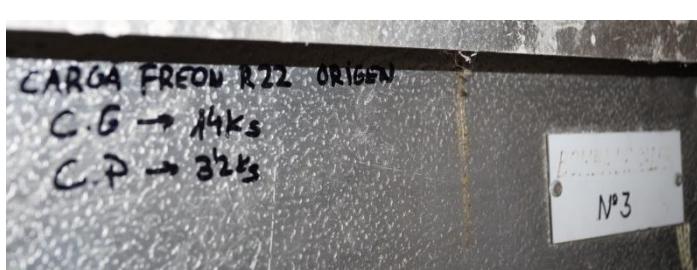
Nota en climatizadora 3 de R22

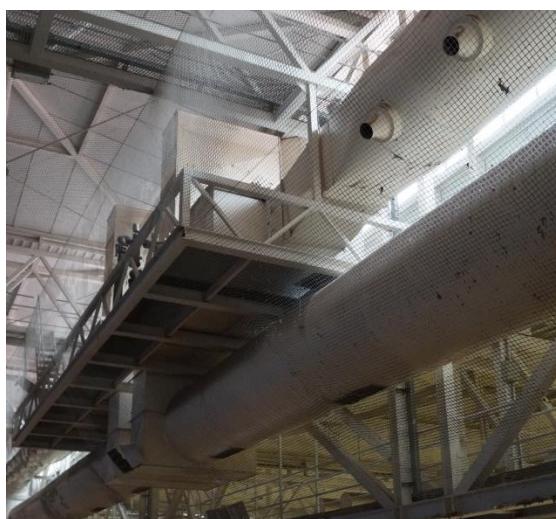
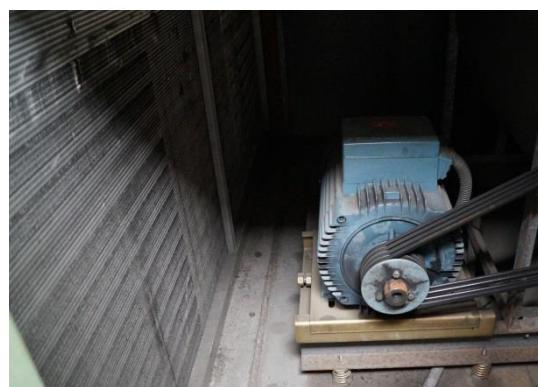
Las pistas polideportivas del edificio están climatizadas a través de 2 equipos situados en zona de instalaciones bajo cubierta. Los equipos son **TECNIVEL** con batería de calor, con aportación del aire del exterior y con motor de impulsión y retorno. Actualmente están en desuso debido al gran volumen de climatización, perdidas del espacio y a su baja eficiencia de climatización.

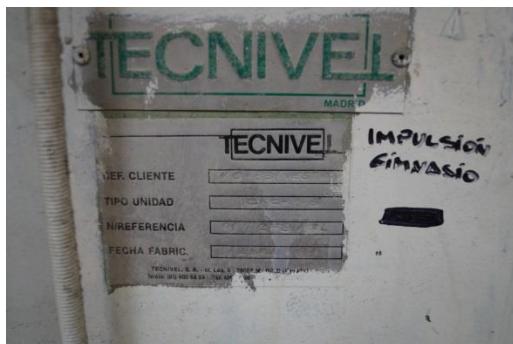
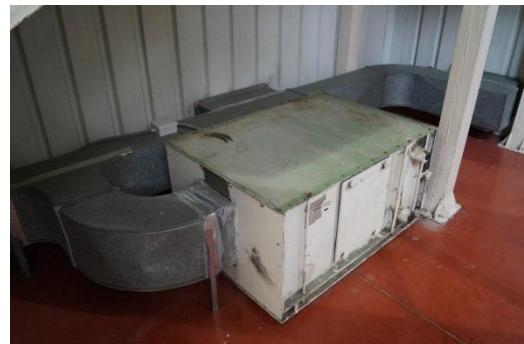
La climatización de la zona de gimnasio se realiza a través de un equipo **TECNIVEL** modelo **CHC 1 B** que antiguamente daba servicio a los vestuarios. Este equipo solo impulsa aire sin calefactar y la captación del aire de impulsión la hace de la zona de las pistas polideportivas con aire viciado y sin renovar en vez y según normativa se debería de coger del exterior.

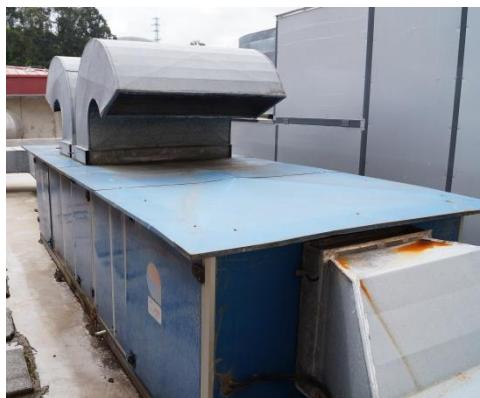
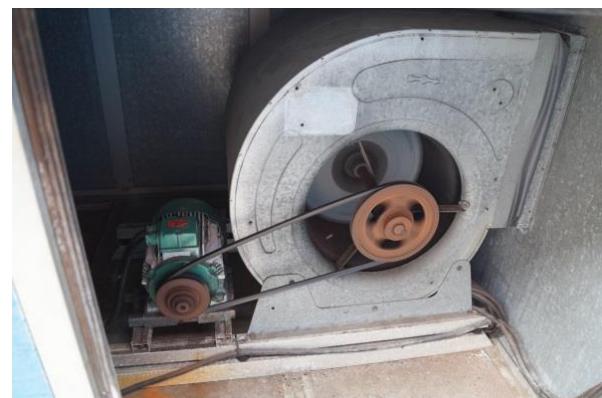
La climatización de la zona de bar se realiza a través de un equipo situado en cubierta que consta de 2 motores, uno de impulsión y otro de extracción. No tiene batería de calor ni de frío, solo cogen aire del exterior y lo impulsan al local. Este equipo está obsoleto así como su funcionamiento dado que no cubre las demandas del local del bar. En la visita se puso en funcionamiento y producía un ruido nada agradable en el local. Se plantea su reposición por un equipo que pueda climatizar el local. Su estado de conservación es muy malo, con corrosión en el interior del equipo en varios de sus elementos.

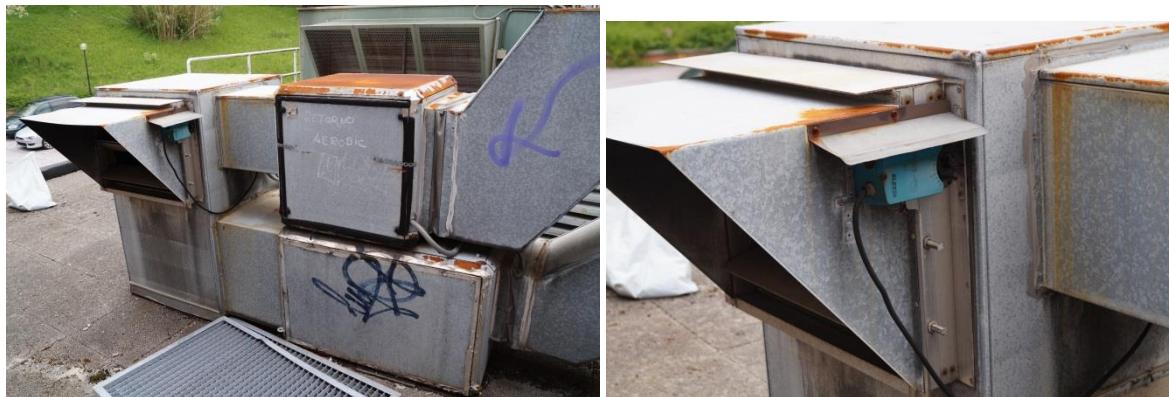
Las salas de aerobic están climatizadas por dos equipos Tecniveland **CHC 1 B** y una unidad de extracción Tecniveland **FTS -1**. Estos equipos funcionan según demanda del local pero no tienen ni batería ni de calor ni de frío, solo pueden calentar el aire mediante resistencias eléctricas y si tienen la posibilidad de freecooling. El estado de conservación de los equipos no es bueno en cuanto a conductos y carcasa apreciando perdidas a través de

los elementos mencionados, ni cubren la demanda de los locales, sobre todo en época de verano dado que la cubierta es de chapa simple y alcanza una temperatura elevada. Se propone el cambio del equipo por un equipo que cubra las demandas térmicas de los locales climatizados.

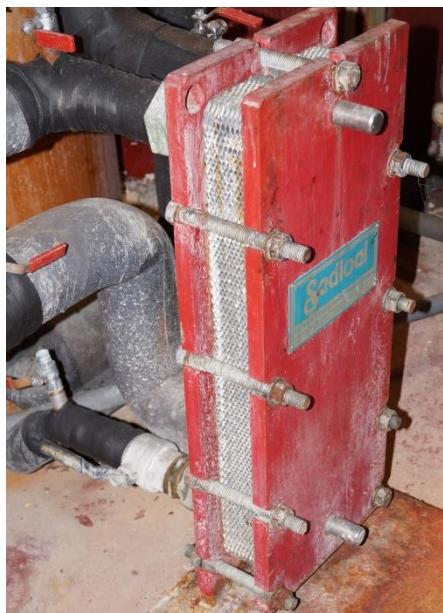
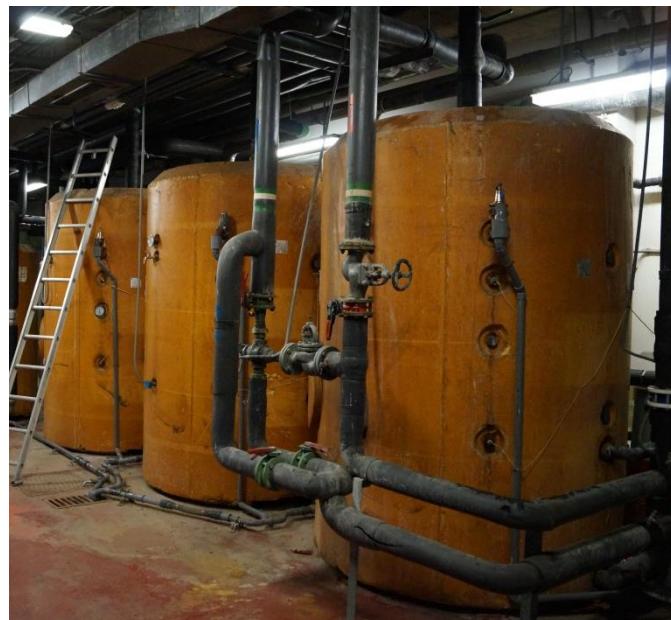
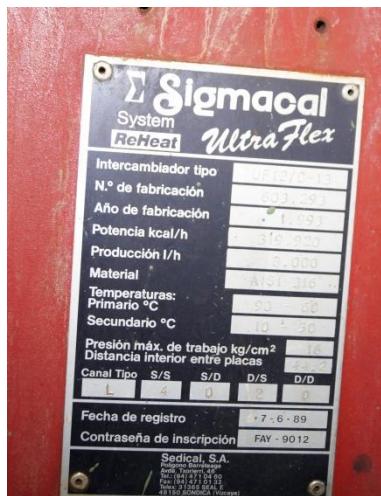
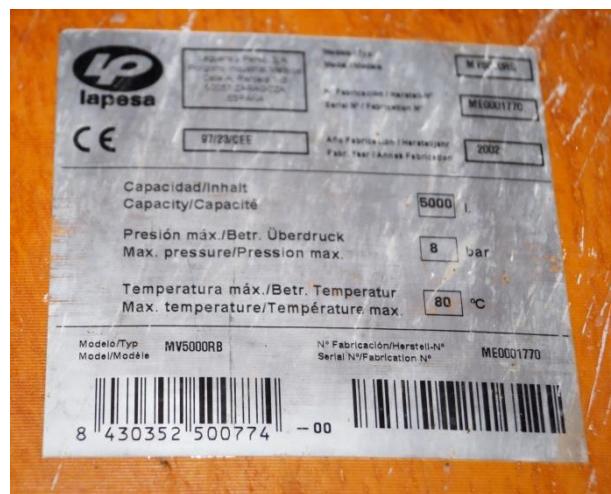
En cuanto al estado de conservación de los equipos de ACS, aparentemente los acumuladores están en buen estado en cuanto al aislamiento térmico, salvo en algún punto que hay ausencia o está en mal estado. Los registros de los mismos tienen tapas aislantes pero están mal colocadas. Unas mantas térmicas reducirían las perdidas y aumentarían su eficiencia.

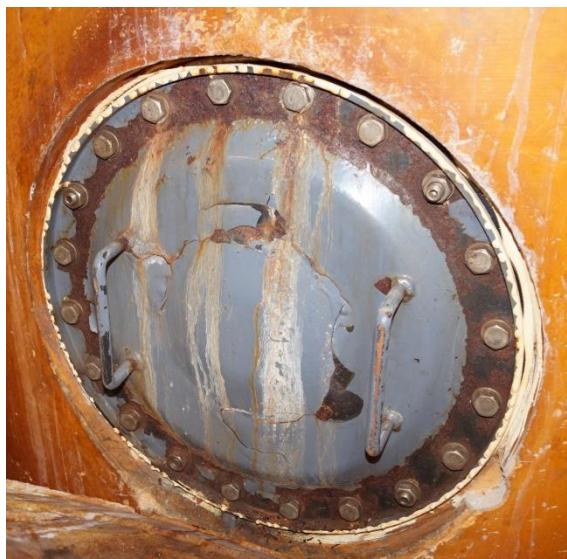
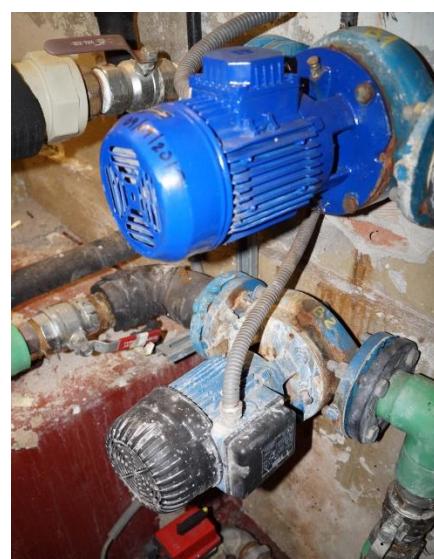
En cuanto al piecerio que componen el sistema de ACS, no se encuentra en buen estado de conservación, observando que existen fugas y corrosión en algunos de sus elementos. El vaso de expansión del sistema esta nuevo y en perfecto estado de conservación.

En el circuito hidráulico del sistema de ACS, el calorifugado del circuito se encuentra en estado que ha perdido sus características mecánicas y es conveniente reemplazarlo para reducir las pérdidas en el transporte del fluido.

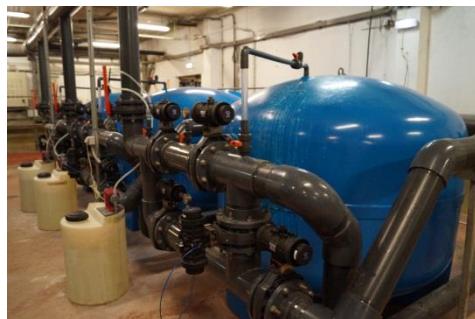
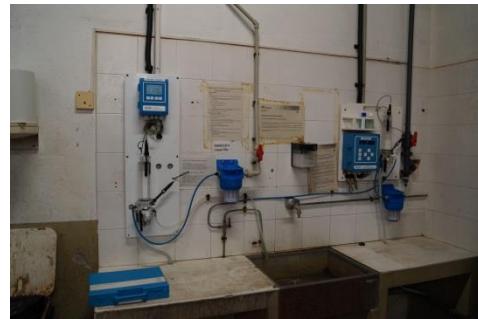
En cuanto a la depuración, los circuitos disponen de filtro de pelos antes de la entrada de las bombas de impulsión que después pasan por unos filtros de arena. Estos, están bien conservados así como las electroválvulas y el compresor de las mismas y el sistema de tratamiento de aguas de piscinas. Solo cabe destacar algunos de elementos de conexión y valvulería del circuito que se encuentran con corrosión por el paso del tiempo, sin limpieza y con fugas.

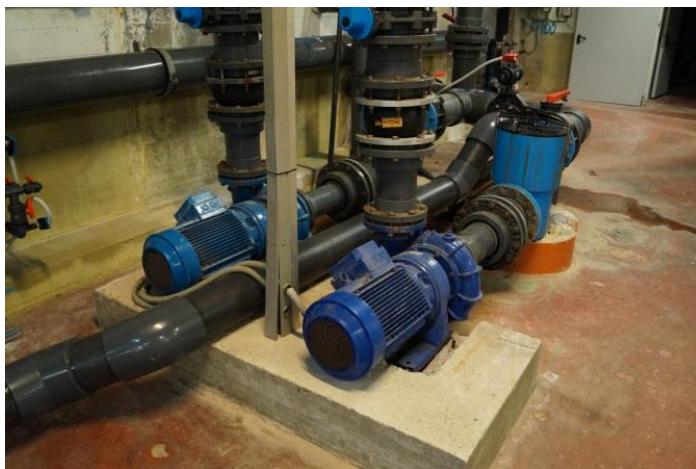
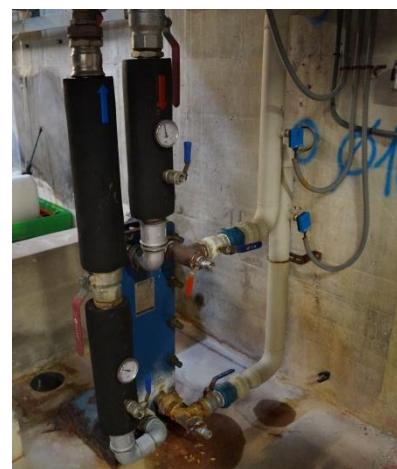
Piscina pequeña

El intercambiador de placas instalado en la piscina pequeña es de la marca **SEDICAL** modelo **UPF 53/17 I** del año 1.995. Aparentemente está en buen estado y mantenimiento y se debería realizar un estudio del rendimiento del mismo para valorar su reposición. El bombeo se realiza a través de 2 bombas tipo **RB 15/20** de la marca **ABB** y tienen instalado variadores de frecuencia, los cuales mejoran su funcionamiento y alargan su vida útil. Son elementos importantes en el sistema de bombeo y dado su antigüedad son elementos que se deberían sustituir por otras con motores más eficientes.

En cuanto a la depuración, los circuitos disponen de filtro de pelos antes de la entrada de las bombas de impulsión que después pasan por unos filtros de arena. Estos, están bien conservados así como las electroválvulas y el compresor de las mismas y el sistema de tratamiento de aguas de piscinas. Solo cabe destacar algunos de elementos de conexión y valvulería del circuito que se encuentran con corrosión por el paso del tiempo, sin limpieza y con fugas.

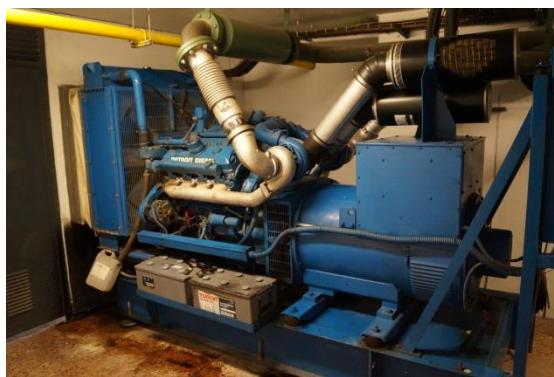
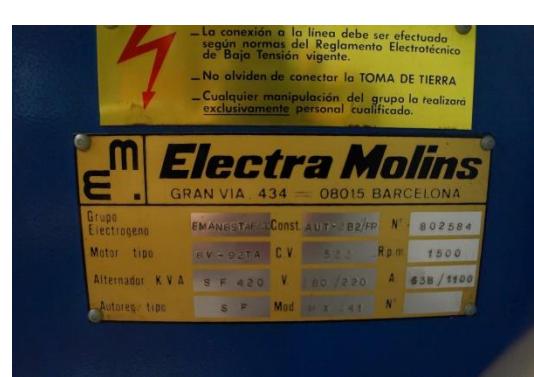
1.5. GRUPO ELECTROGENO

Como suministro de emergencia en caso de fallo de las instalaciones convencionales hay un grupo electrógeno marca **ELEKTRA MOLINS mod. 8 V-92 TA** de 420 kW, que el momento de la visita no está en funcionamiento y se encuentra en buen estado., aunque con alguna fuga de aceite.

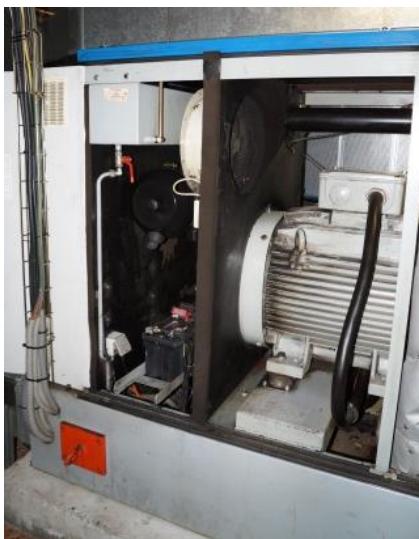
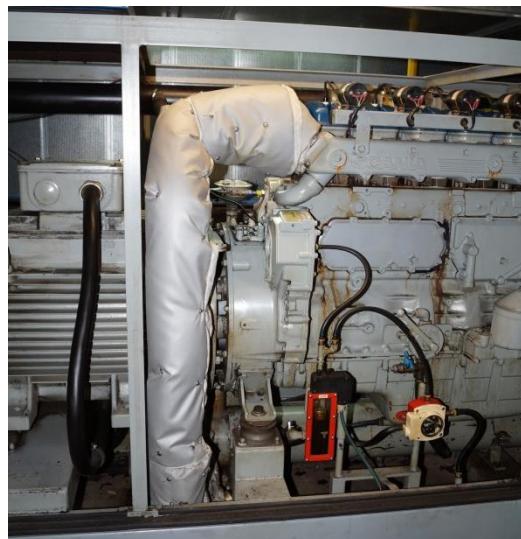
1.6. INSTALACION COGENERACION

El edificio cuenta además con una instalación de cogeneración con un motor a gas de 90 kW marca **GUASCOR MOD. 90-G** instalado en el año 2005, mediante el cual se obtiene simultáneamente energía eléctrica y energía térmica. En la actualidad se encuentra parado a la espera de una pieza que se ha de sustituir.

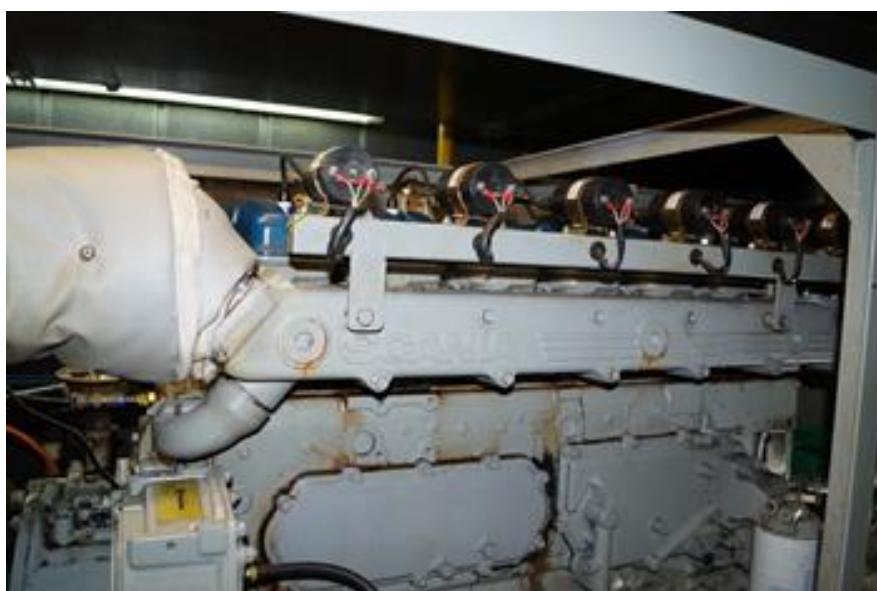
A falta de analizar las horas de funcionamiento históricas del motor, condiciones de uso, y paradas por avería, que de momento se desconocen, se puede decir que el estado de conservación del motor aparentemente es bueno, aunque al estar parado por avería no se pueden apreciar signos de deterioro en la instalación como aislamiento del sonido, vibraciones, desequilibrios en los cilindros, fugas de aceite, etc.

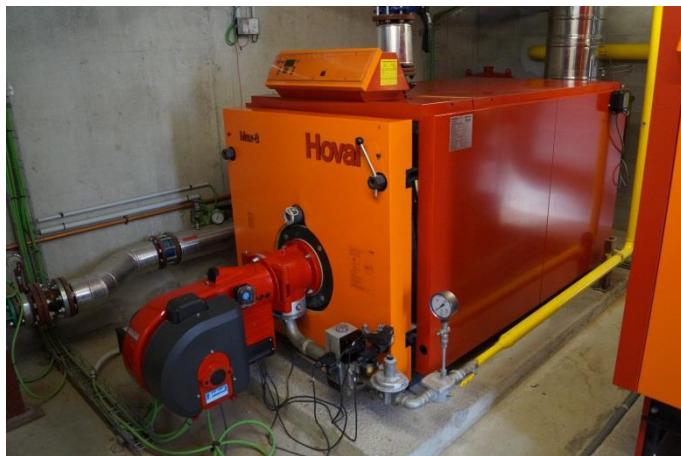
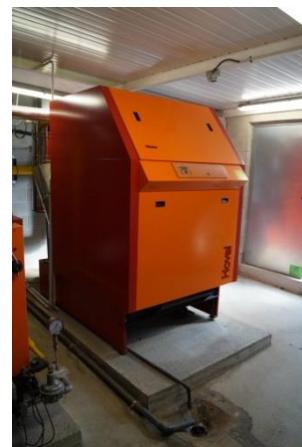
La producción de calor se lleva a cabo a través de dos calderas situadas en la planta 1^a. Estas son de la marca **HOVAL**, una unidad modelo **MAX3** de **420 kW** de potencia nominal y la otra unidad **ULTRAGAS** de **720 kW** de potencia nominal. La primera caldera disponen de un quemador de la marca **WEISHAUP**, tipo **WM- G10/3-a** de potencia entre **125 y 900 kW** de potencia fabricado en el año 2010 y en funcionamiento desde el año 2012. La caldera **ULTRAGAS 720** dispone de un quemador Pre-Mix de la marca **HOVAL**.

La caldera **MAX3** se encarga de la producción de ACS, mientras que la caldera **ULTRAGAS** cubre el resto de demandas.

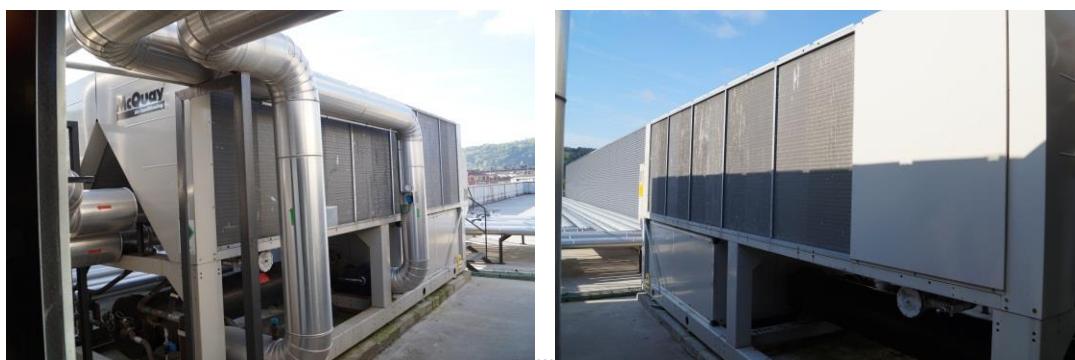
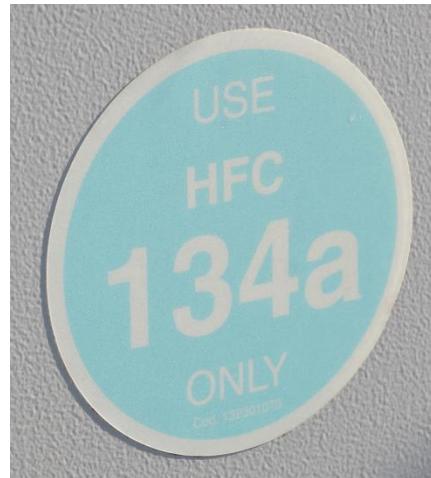
Las enfriadoras están situadas en la cubierta, y son de la marca **McQUAY**, una modelo **AWS-XE-XN 210.2** de **715 kW** y la otra modelo **AWS-SE-XN 212.2** de **736 kW**, ambas enfriadoras aire-agua, produciendo agua fría para las climatizadoras.

Estas enfriadoras son prácticamente nuevas y por lo tanto tienen una larga vida útil por delante.

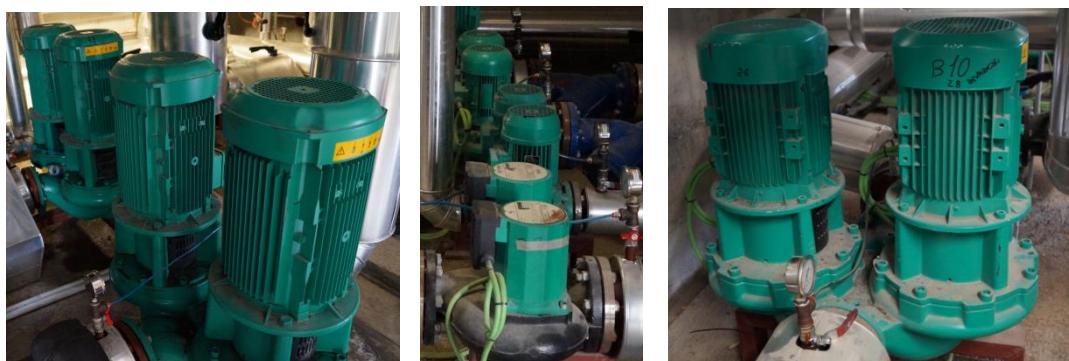
Los grupos de bombas que se ocupan de esta función tienen menos de tres años de funcionamiento, por lo que se considera que estas están en buenas condiciones.

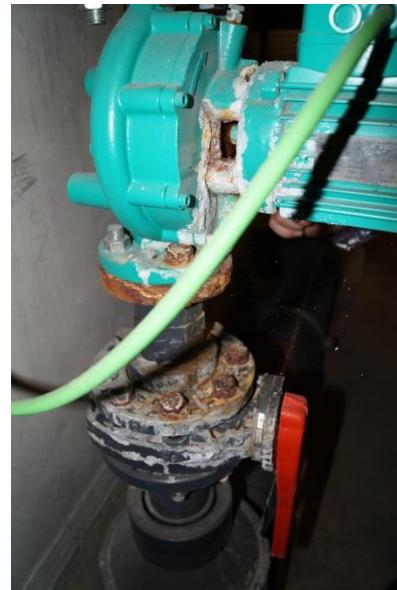
➤ **Fugas en bomba**

La instalación está correctamente, pero habría que realizar algunas labores de mantenimiento, como son la reposición de los aislamientos térmicos de los tubos de

transporte de ACS, la sustitución de elementos de fontanería en mal estado, subsanación de fugas, etc.

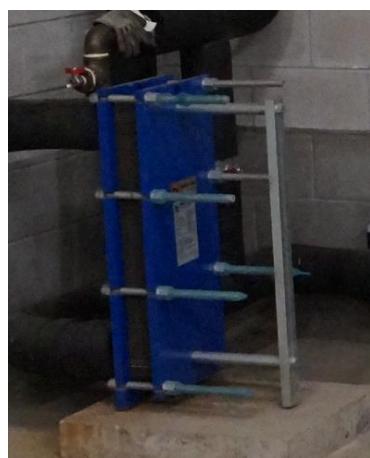
Los intercambiadores de placas que hay están en correcto estado de mantenimiento, y que salvo avería, son elementos que deben durar durante muchos años más.

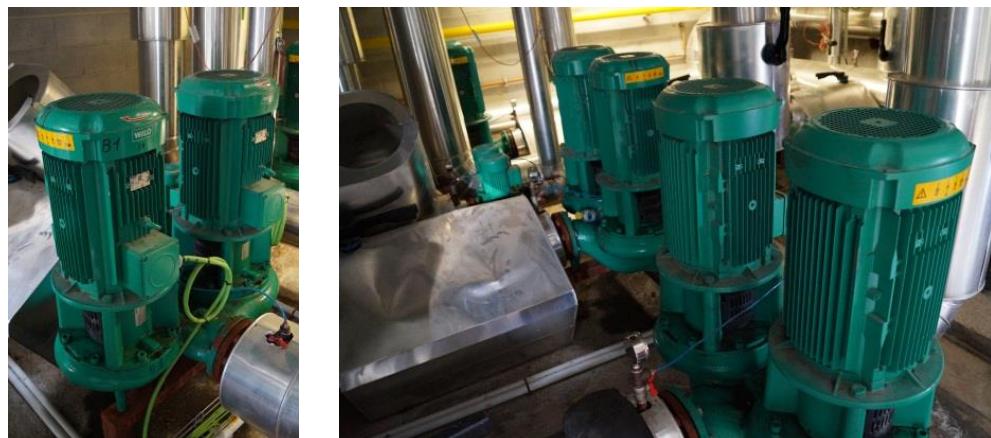
Las bombas encargadas del bombeo son marca WILO, instaladas y funcionando desde 2011 (tiempo de funcionamiento de 3 años), y no presentan problemas aparentes de mal funcionamiento.

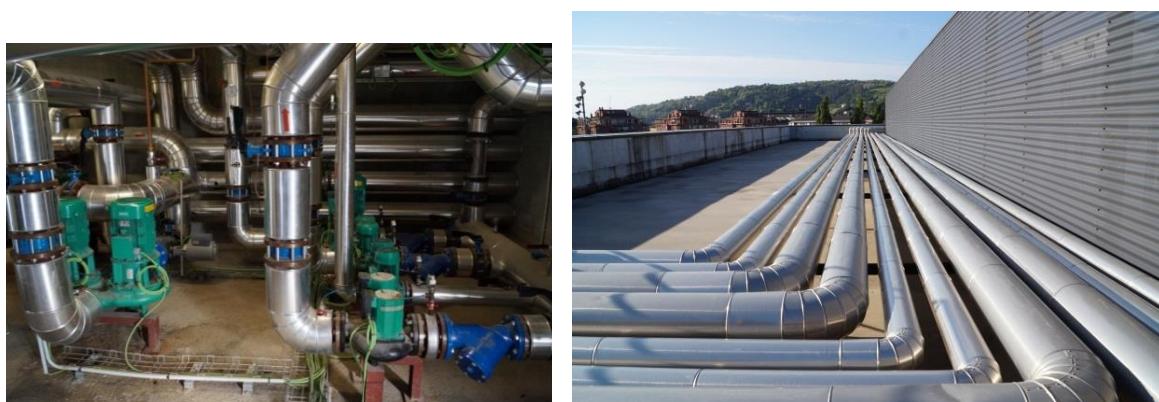
Los aislamientos calorifugado de los conductos están correctamente. Disponen de protección de chapa exterior, lo que permite que su durabilidad sea superior. Este apartado tiene importancia ya que una parte del calor se pierde en el transporte. La minimización de estas pérdidas se consigue mediante un calorifugado bien mantenido, por lo tanto se considera esencial un buen mantenimiento de este.

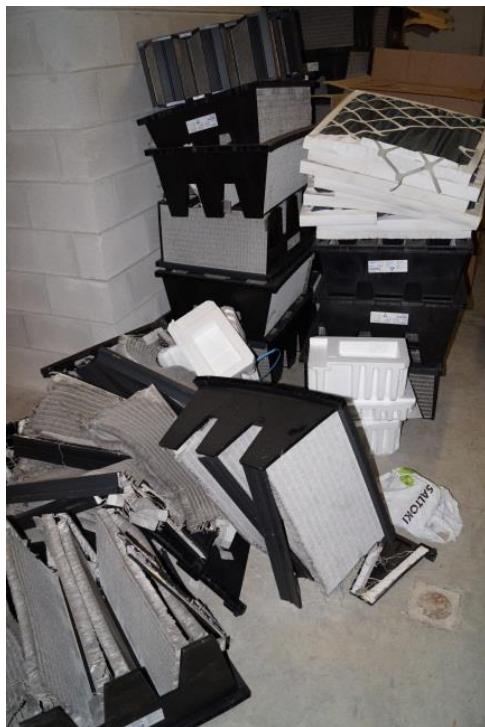
Filtros usados

Estas climatizadoras tienen su mantenimiento. Una de las partes fundamentales del mantenimiento de las climatizadoras es la sustitución de los filtros. En el almacén se encuentran almacenados los filtros sustituidos y los nuevos para el futuro, por lo que se supone que se están haciendo los cambios como corresponde.

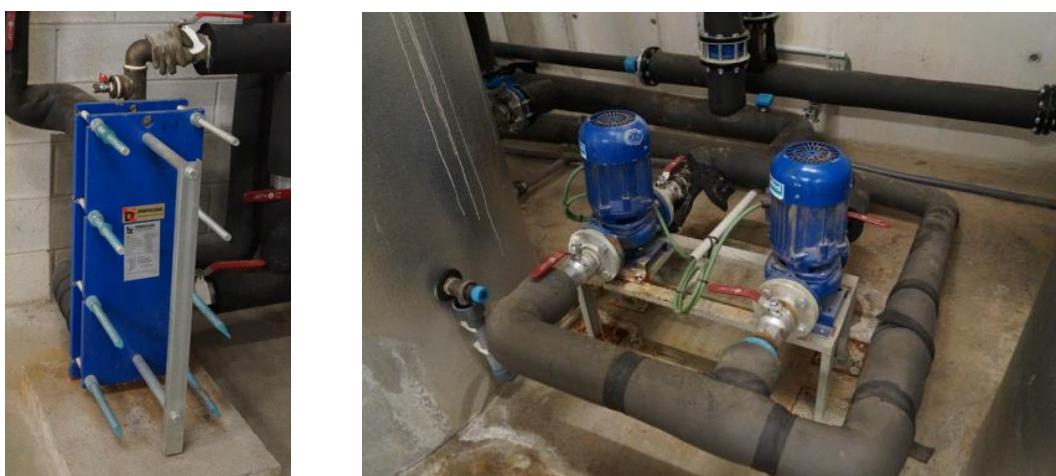
Intercambiador prácticamente nuevo, en perfecto estado de conservación.

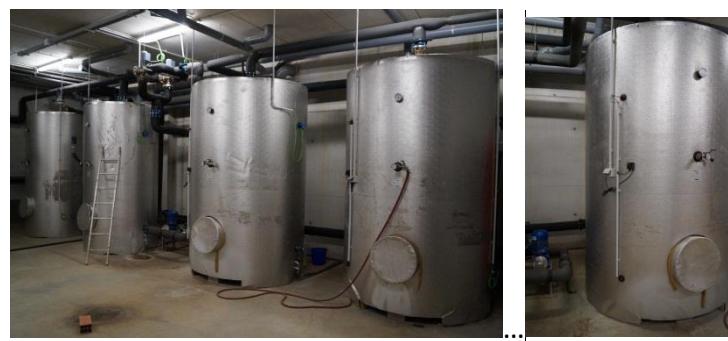
Se puede comprobar en la fotografía que una de ellas esta parada (tienen las llaves de paso cerradas), por lo que se entiende que se trata de algún trabajo de mantenimiento. Si tuviera algún problema, se debería proceder a su reparación de forma urgente, ya que si a la otra también le surgiera algún problema, la instalación de ACS quedaría fuera de uso durante las labores de reparación.

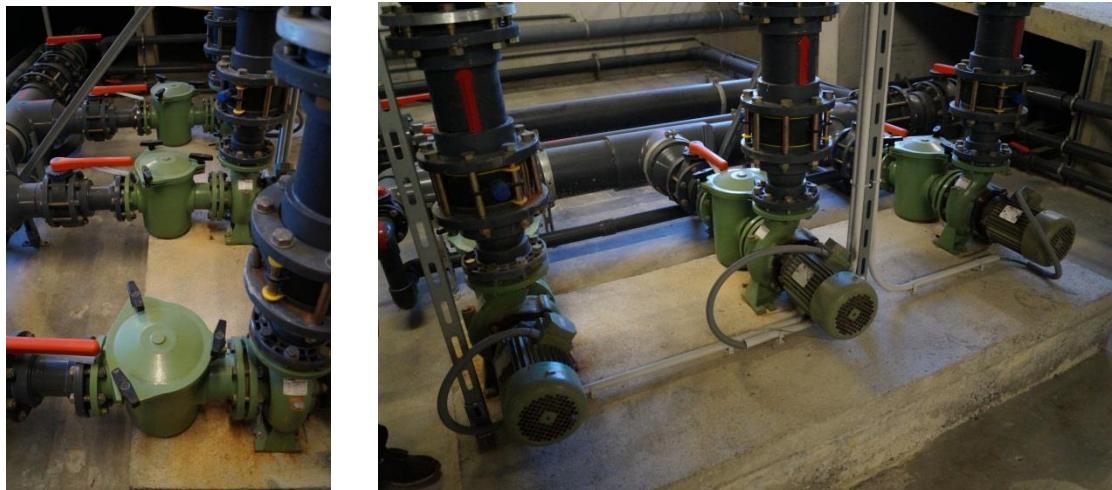
Como se puede comprobar, los elementos de bombeo están en buenas condiciones.

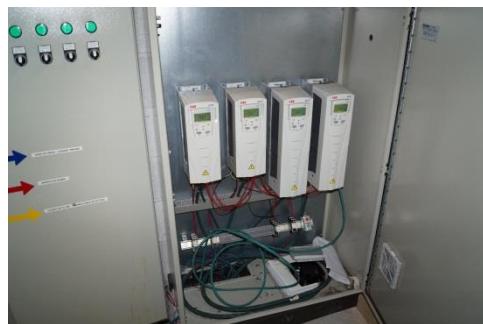
Estos variadores desprenden mucho calor y por lo tanto requieren de ventilación forzada para poder evacuarla del propio cuadro. En el cuadro de variadores se encuentra un ventilador dentro del cuadro, a expensas de ser instalado, y el día de la visita se pudo comprobar que dentro del cuadro la temperatura era muy alta. Esto deteriora los variadores y mengua su vida útil, por lo que se recomienda que se realice la instalación del ventilador lo antes posible.

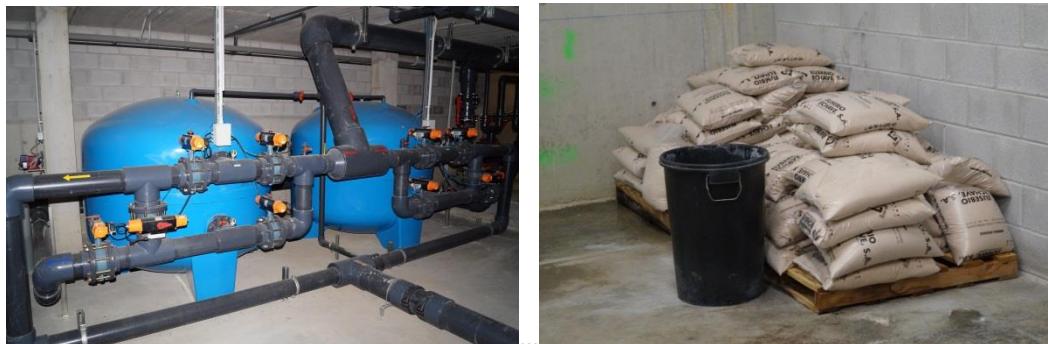
El estado de las electroválvulas, circuitos y depósitos es correcto.

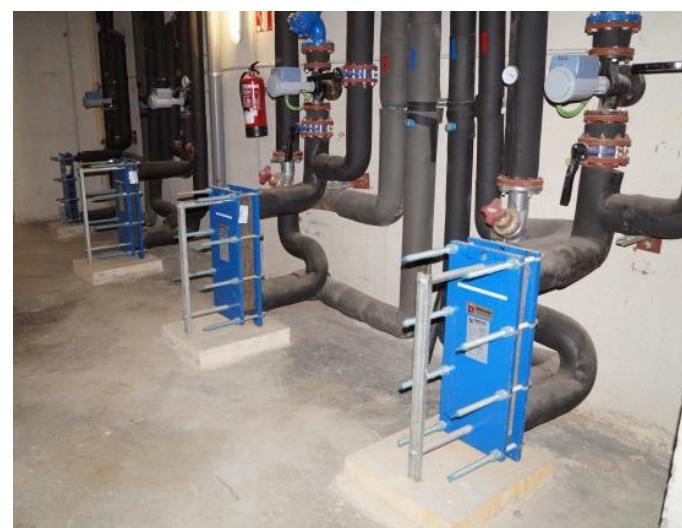
Intercambiadores piscinas

Los intercambiadores con los que se calienta el agua antes de volver a impulsarla a las piscinas están correctamente.

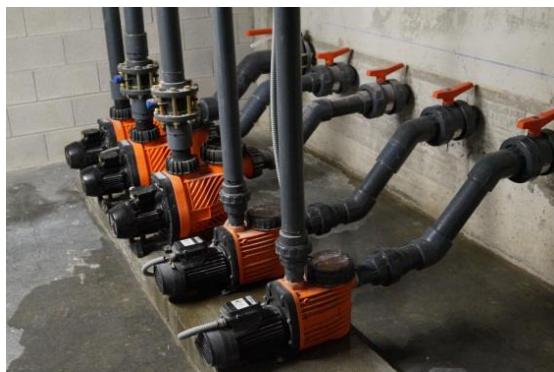
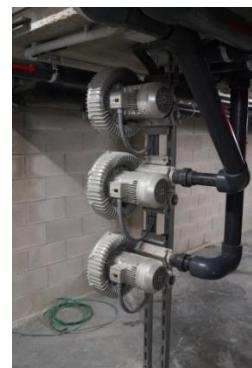
Las bombas y circuitos están correctamente con la salvedad de la fuga que hay en el circuito, y sería necesario reparar. Para la zona de chorros la impulsión se realiza a través de 3 bombas de la marca **SPA BADU** modelo **90/30** y 2 bombas de la marca **SPA BADU** modelo **90/22**. Estos quipos están en perfecto estado de conservación.

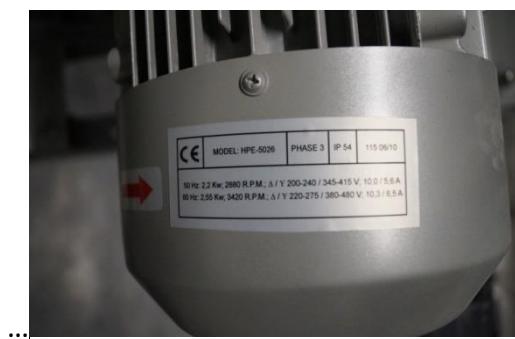
Soplantes para spa HDE-5026 en buen estado

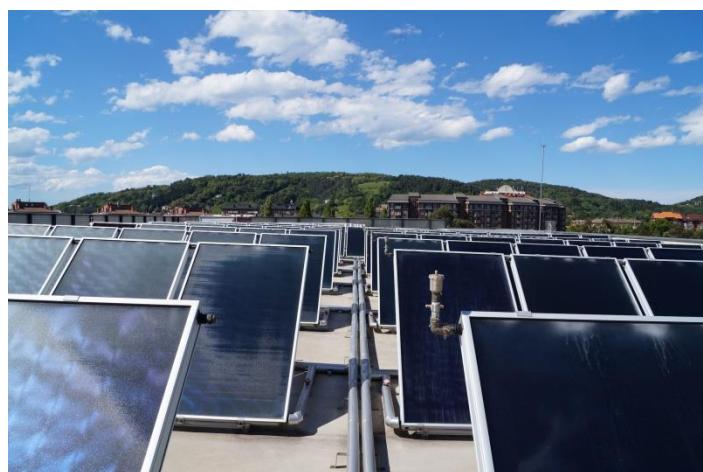
La mayor parte de los paneles están en buen estado, salvo una pequeña cantidad de ellos que presentan alguna condensación y pequeñas manchas blancas que puede ser causa de la dureza del agua de red.

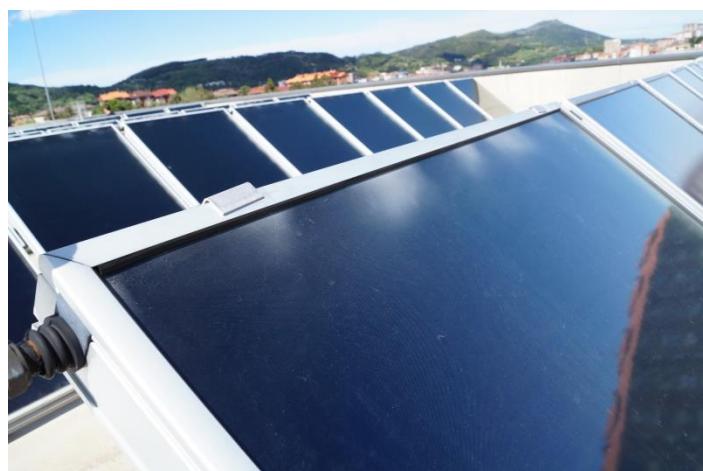
El aislamiento de las tuberías de distribución es correcto en cuanto a mantenimiento y solución adoptada y el estado de los purgadores es bueno, salvo uno que tenía la inscripción "purgador roto".

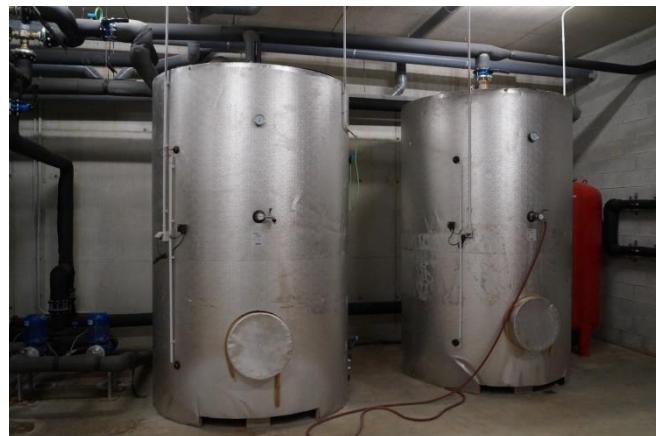
En cuanto al resto de elementos de la instalación, intercambiador, tuberías, bombas, y vaso de expansión, están en buen estado y buenas condiciones de mantenimiento.

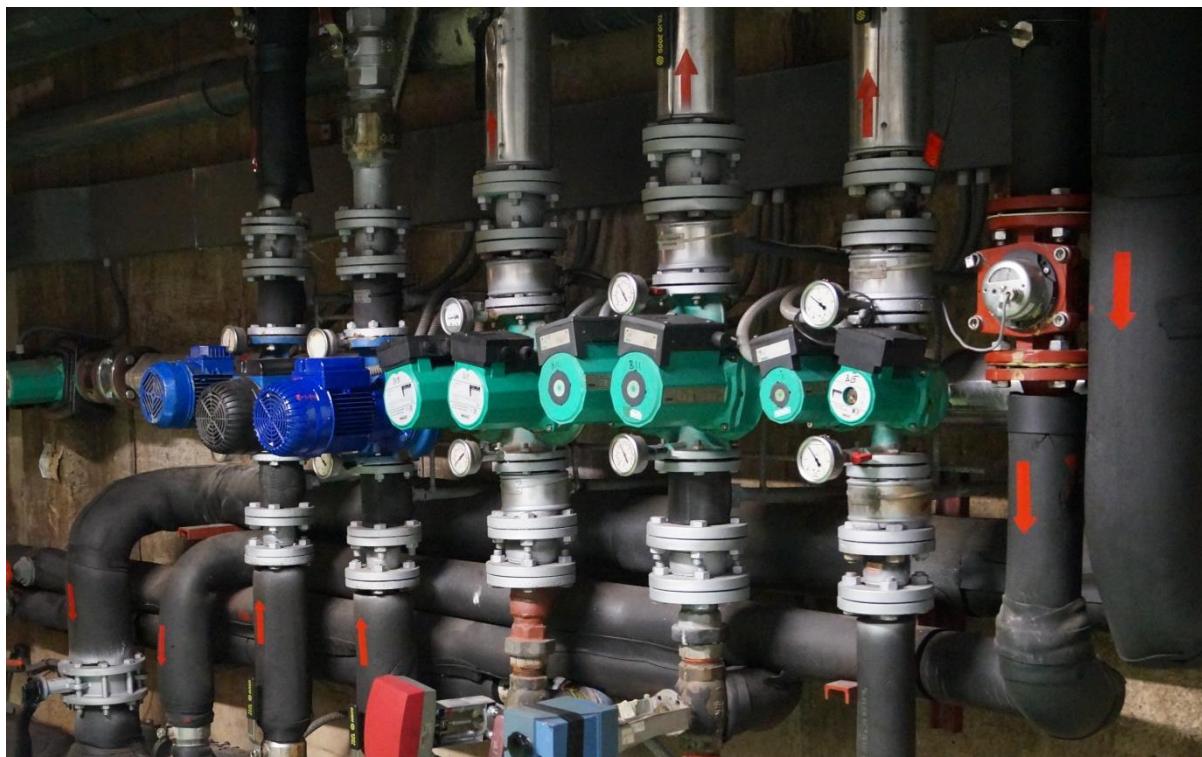
Este circuito es primario para el calentamiento del agua de las piscinas. Para el bombeo está instalado un juego de bombas gemelas de la marca **WILO TOP SD 40/7**. Aparentemente están en buen estado de conservación, pero son elementos muy importantes en el sistema hidráulico y debe ser estudiada su reposición en un corto periodo de tiempo, así como el calorifugado del sistema.

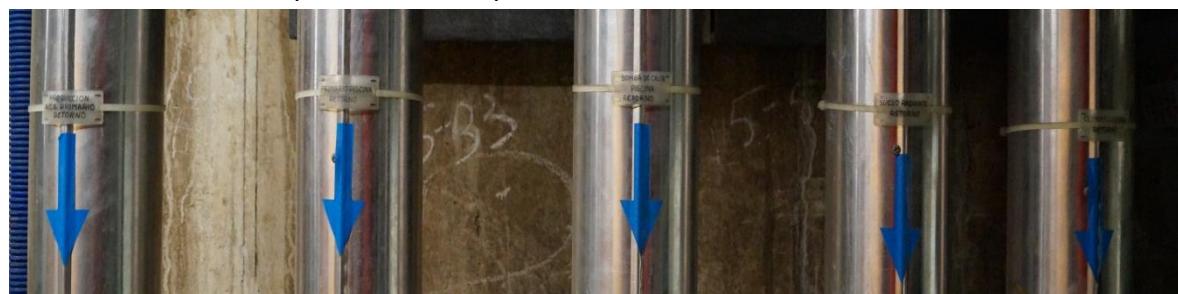
Para el circuito de ACS, que más adelante se describirá, el sistema de bombeo al circuito primario se realiza a través una bomba de la marca **SEDICAL** modelo **SAP 40/8T**, que impulsa el fluido hasta el intercambiador de placas. Cabe comentar que en esta instalación tenemos sistema de aporte térmico solar que en su respectivo apartado se comentara. Las bombas están bien conservadas.

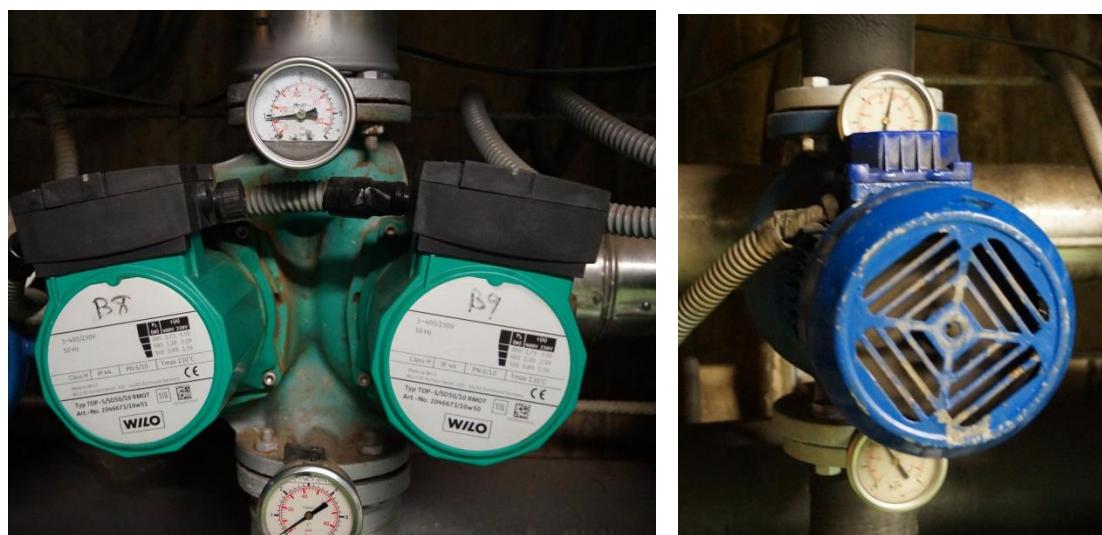
Par el circuito de calefacción de suelo radiante el fluido está impulsado por un par de bombas gemelas de la marca **WILO** modelo **SD 50/7**. Este circuito tiene bastantes puntos de emisión que no se han podido comprobar y nos han comentado que están dejando de calefactar a través de estos emisores en algunas de las estancias. Los elementos de impulsión están bien conservados.

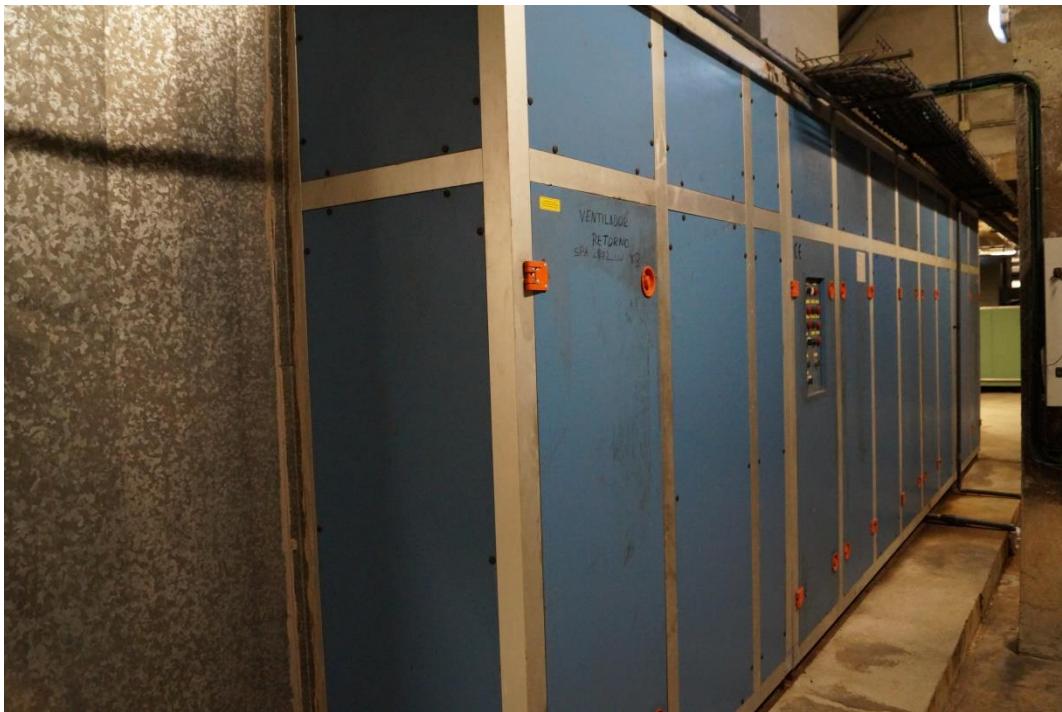
También cabe reseñar que los conductos de transporte del aire tratado por las CIAT hasta piscina están en mal estado de conservación por lo que las pérdidas del volumen que se impulsa y las perdidas por falta de aislamiento en los conductos hacen que la sustitución del sistema de climatización de las piscinas sea objeto de estudio para su sustitución.

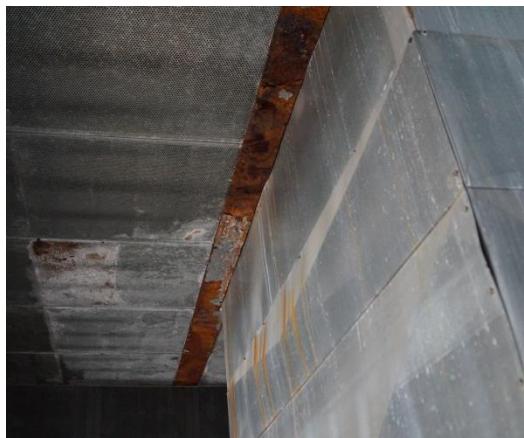
En la zona de cubierta donde está instalada la enfriadora se ha podido observar que el estado de conservación de los aislamientos de las tuberías no son para el exterior, están mal conservados con apreciación de musco en sus superficies y la estructura que protege la maquinaria presenta síntomas de corrosión, así como los paneles de insonorización.

Corrosión en elementos de la sala de la enfriadora en cubierta

Se recomienda la sustitución del calorifugado exterior de la enfriadora y el seguimiento de los refrigerantes de las máquinas que dan servicio a la zona de gimnasio.

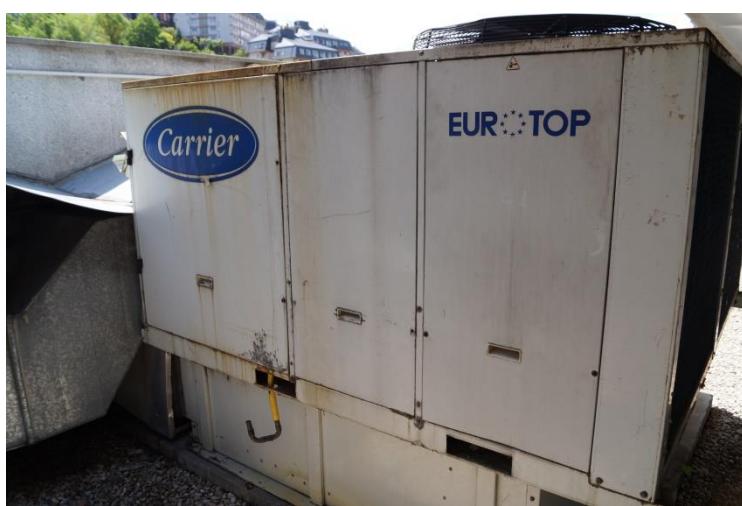
Equipo exterior climatización salas polivalentes

La climatización de las salas polivalentes situadas en la planta 2, se realiza a través de una bomba de calor de la marca **CARRIER** modelo **50 GM 024** que climatiza a las dos salas. La impulsión la realiza por la zona de fachada a través de rejilla corrida a lo largo de toda la sala y el retorno lo realiza en la zona de pasillo a través de rejilla corrida. El refrigerante utilizado en esta máquina es un R-22, por lo que se recomienda el seguimiento cuando se realice la carga de dicho refrigerante. El estado de conservación es muy malo en la inspección que se realiza a la instalación por lo que **se recomienda la valoración de este equipo a ser remplazado en los próximos 10 años.**
