INDICE:

En el informe se muestran los problemas y deficiencias detectadas en la visita de campo y se documentan mediante fotografías, para mostrar el elemento afectado para una mejor definición en el informe.

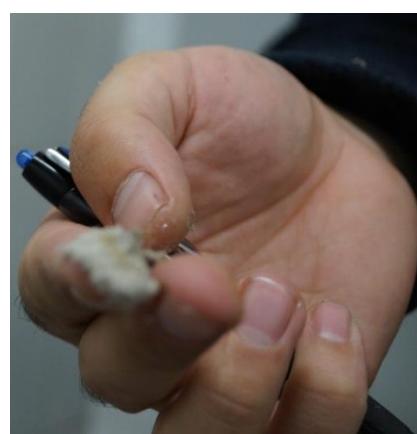
Los conductos de impulsión no se encuentran aislados en sus tramos exteriores y se puede comprobar que tienen escapes de aire de impulsión, corrosión en algunos de sus elementos y el calorifugado de la batería de calor no es el correcto para zonas exteriores y esta rigidizado dado que ha perdido todo su comportamiento mecánico con la consiguiente pérdida de calor. La impulsión se realiza en los vestuarios por la zona seca y el retorno se realiza por las zonas de generación de vapor, duchas y lavabos. En los retornos se puede comprobar que las rejillas de retorno están totalmente colmatadas de suciedad por lo que puede ser una causa de la mala ventilación que están sufriendo este edificio en estos locales y la edad de los equipos exteriores.

Se recomienda limpieza de conductos, calorifugado y estudio de cambio de equipos en los próximos 10 años.

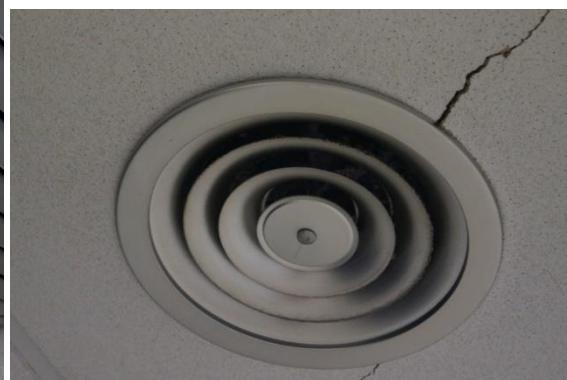
Los conductos de impulsión no se encuentran aislados en sus tramos exteriores y se puede comprobar que tienen escapes de aire de impulsión, corrosión en algunos de sus elementos y el calorifugado de la batería de calor no es el correcto para zonas exteriores y esta rigidizado dado que ha perdido todo su comportamiento mecánico con la consiguiente pérdida de calor. La impulsión se realiza en los vestuarios por la zona seca y el retorno se realiza por las zonas de generación de vapor, duchas y lavabos.

Para la climatización de las zonas de vestuarios de piscina, vestuarios pista polideportiva y minifrontones, se recomienda el cambio en los próximos 10 años de los equipos, para que la demanda de los locales climatizados sea adecuada y dada que el estado de conservación de los conductos, conducciones batería de calor y la antigüedad de las climatizadoras no es correcto.

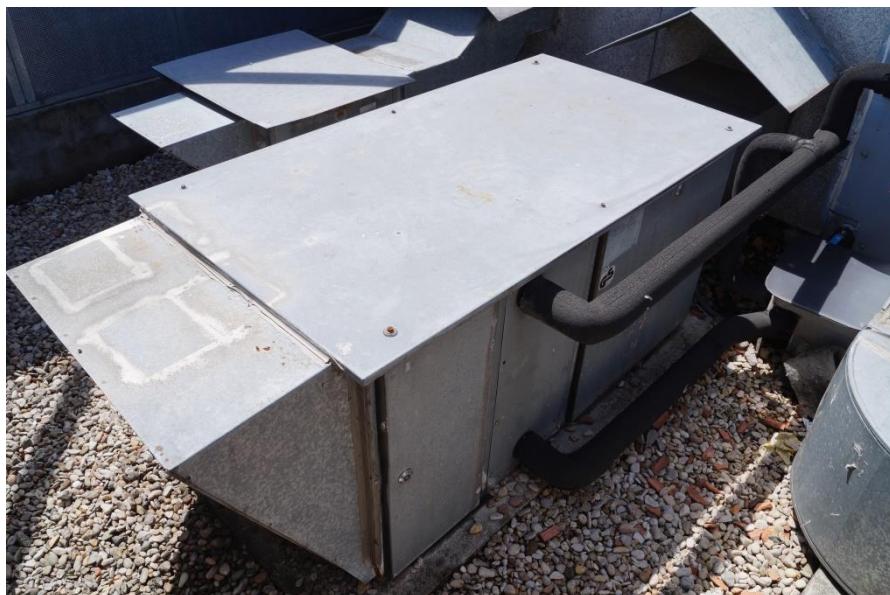
Los conductos de impulsión no se encuentran aislados en sus tramos exteriores y se puede comprobar que tienen escapes de aire de impulsión, corrosión en algunos de sus elementos y el calorifugado de la batería de calor no es el correcto para zonas exteriores y esta rigidizado dado que ha perdido todo su comportamiento mecánico con la consiguiente pérdida de calor.

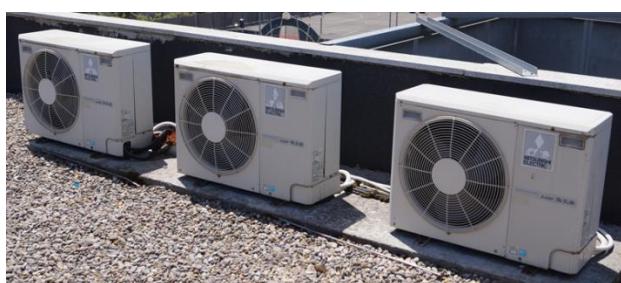
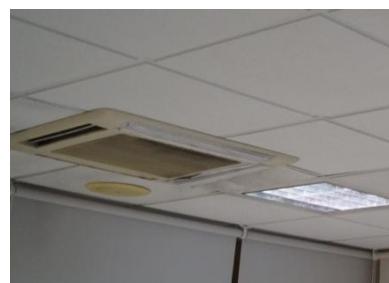
Unidad exterior

Este equipo puede demandar tanto calor y frío y lo realiza a través del equipo exterior tipo expansión directa. Estos equipos están instalados desde 1.999 y el gas refrigerante que está utilizando es un R-22, por lo que en el momento que se deba realizar recarga de dicho gas es una buena oportunidad para su cambio, dado que la eficiencia del equipo puede bajar hasta en un 30%.

Como elemento a reseñar es el mal estado del aislamiento de los tubos de la máquina exterior que discurren por el exterior.

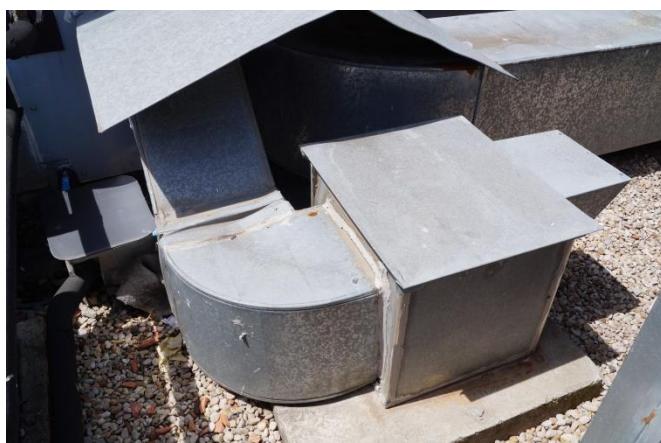
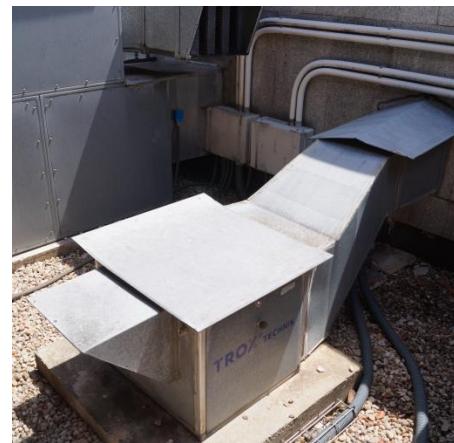
La ventilación de los aseos, así como la impulsión a las oficinas y una zona de aseos en planta -1, se realiza a través de ventiladores situados en zona de cubierta. Todos estos equipos son de la marca TROX y están instalados desde 1.999. El estado de conservación de estos equipos no es bueno, ya que están con corrosión, perforaciones en los conductos de extracción y con suciedad en el interior de los ventiladores que impulsan a las oficinas. Se recomienda un buen mantenimiento de los mismos así como la limpieza de los conductos y de los elementos en las zonas de uso.

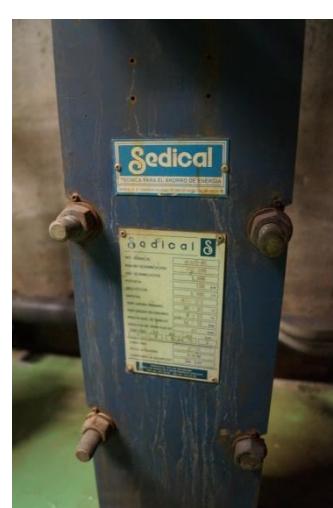
Intercambiador

En cuanto al estado de conservación de las bombas, se puede observar que han sido sustituidas hace poco, sin embargo el intercambiador de placas de ACS, es de 1.999 y aunque se hacen labores de limpieza y mantenimiento anuales, es un elemento para ser sustituido en los próximos 10 años, ya que se aprecia cal y óxido por perdidas en este elemento.

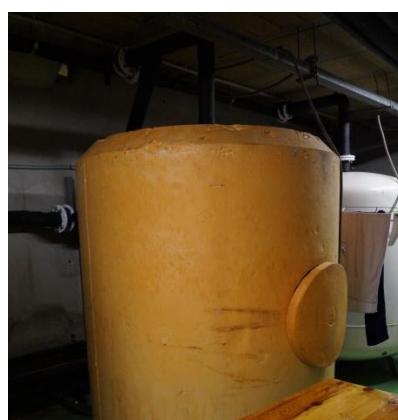
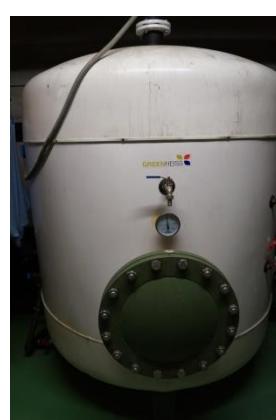
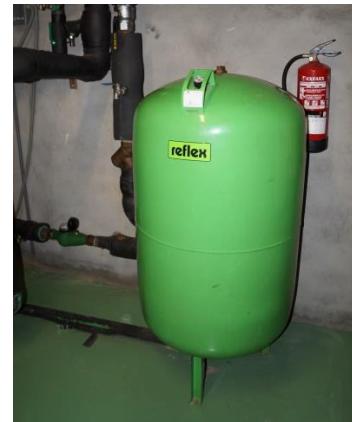
En cuanto al estado de conservación de los equipos de ACS, los acumuladores están en buen estado en cuanto al aislamiento térmico, salvo un depósito que es antiguo y se debería sustituir dada su edad y su estado de conservación con fugas y sin aislamiento en el registro del mismo. El depósito de mezcla de la marca **GASCISA** también debería ser sustituido en los próximos 10 años.

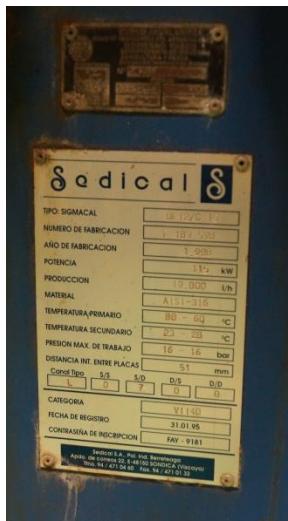
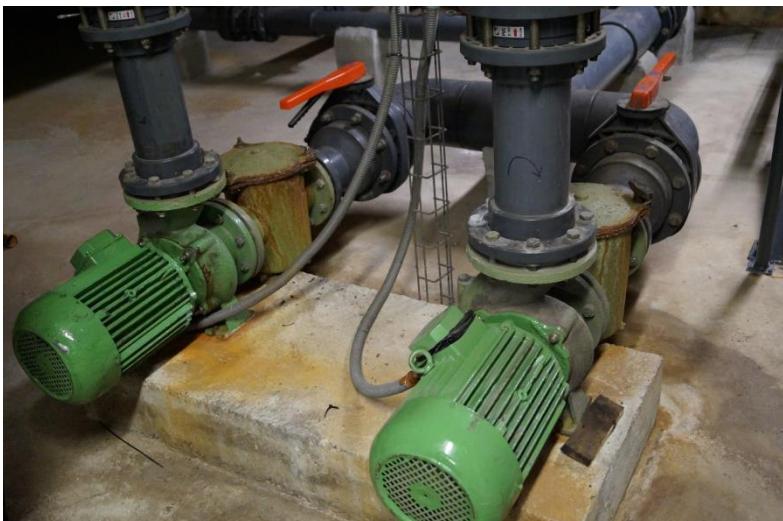
El sistema hidráulico está compuesto por 2 bombas tipo de la marca **BONORA** modelo **Type H132 MD/2** con variadores de frecuencia en cuadros bien mantenidos, ventilados y conservados. En los próximos 10 años son elementos que deberían sustituirse dado su mal estado de conservación.

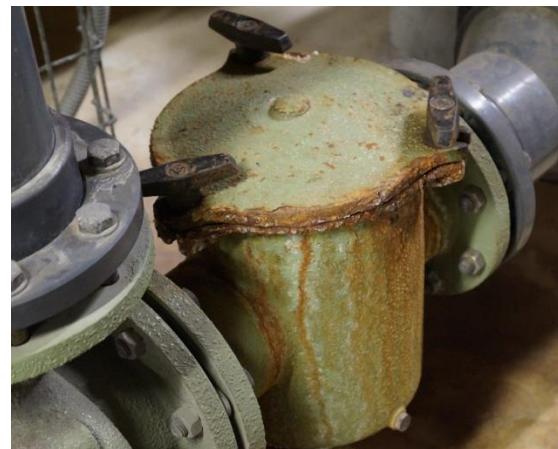
En cuanto a la depuración, los circuitos disponen de filtro de pelos antes de la entrada de las bombas de impulsión que después pasan por unos filtros de arena. Los filtros de pelos se encuentran en muy mal estado de conservación, observándose que han sufrido pérdidas, corrosión de las tapas y suciedad en sus carcásas. Los 3 filtros de arena de la piscina grande devén de ser sustituidos. Otros elementos como las electroválvulas y el compresor de las mismas y el sistema de tratamiento de aguas de piscinas se encuentran en buen estado. Los elementos de conexión y valvulería del circuito que se encuentran en buen estado.

Filtro de pelos a sustituir

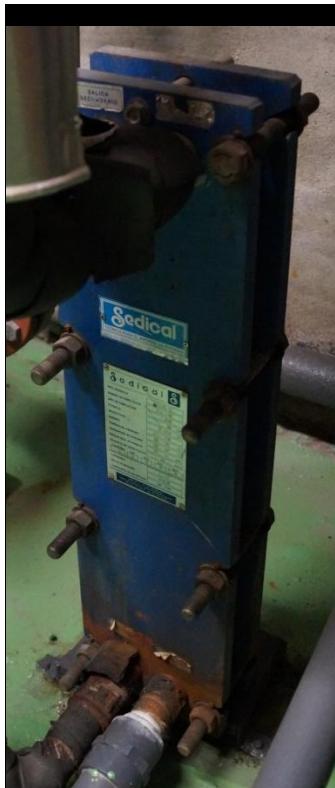
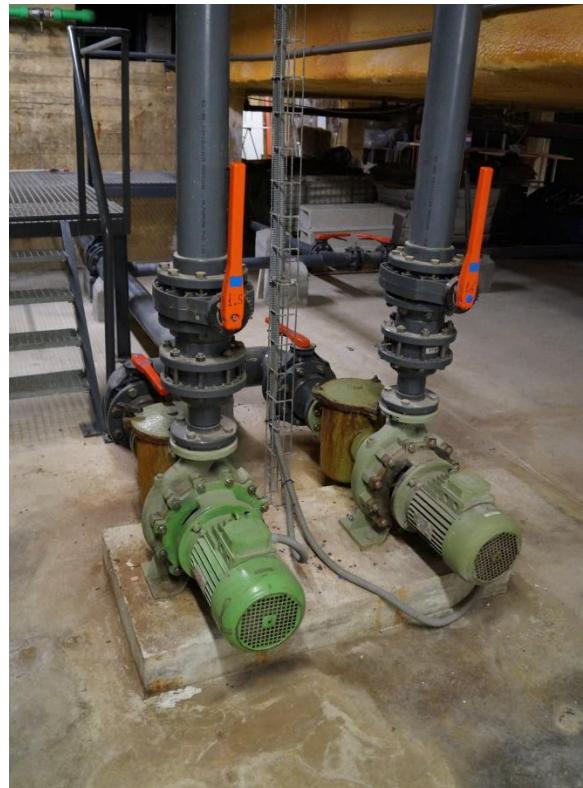
Para la depuración, el circuito dispone de filtro de pelos antes de la entrada de las bombas de impulsión que después pasan por unos filtros de arena. Tanto los filtros de pelos y arena como las bombas, dado su estado de conservación y antigüedad, desde 1.999, en los próximos 10 años deben de ser sustituidos. Los elementos de conexión y valvulería del circuito que se encuentran en buen estado de conservación y mantenimiento y no se han detectado fugas, ni corrosión en ellos.

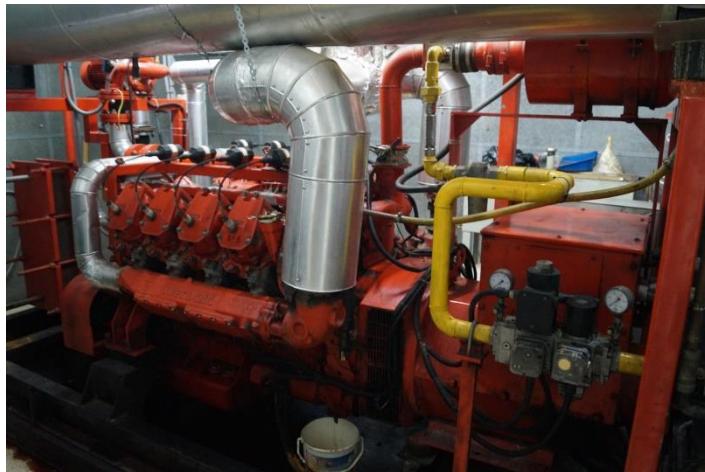
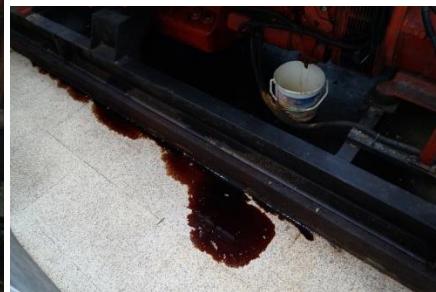
El estado del motor es en principio bueno, aunque se aprecian pérdidas de aceite en la parte inferior.

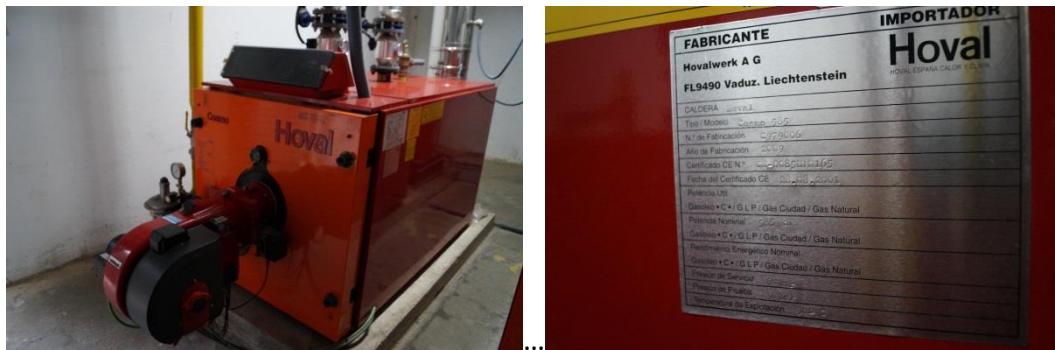
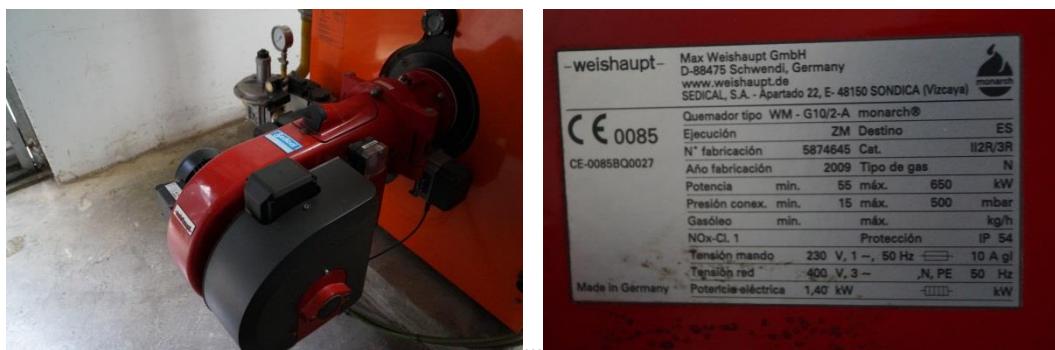
CALDERA 2: HOVAL COSMO 410 kW (Fabricación 02/2009)

Las dos calderas están en perfecto estado, sin síntomas de deterioro y con una larga vida útil por delante. Tal vez podría plantearse la instalación del recuperador de humos en la caldera 2 (HOVAL COSMO 410 kW) que actualmente no lo tiene, analizando su consumo y el ahorro que dicha mejora supondría.

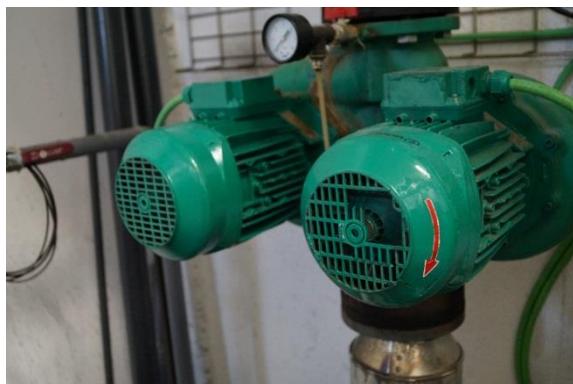
Se ha detectado una protección de la carcasa de la bomba rota, como se ve en la siguiente fotografía:

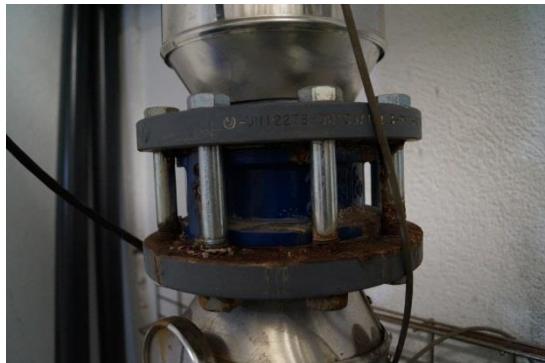
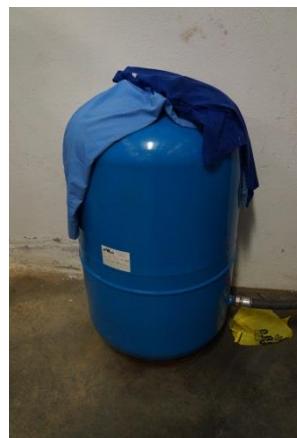
Elementos de fontanería oxidados o con corrosiones, a los que habría que tratar:

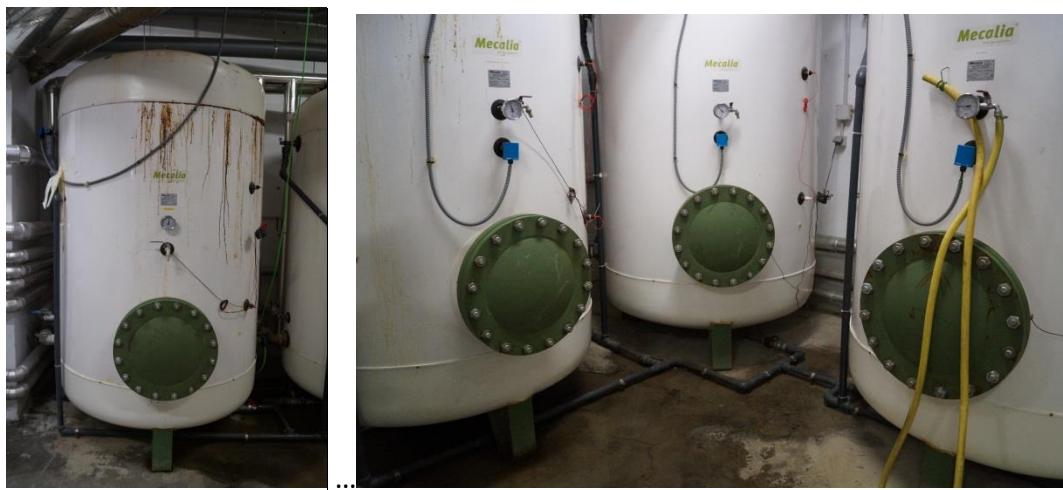
Para la producción de ACS hay un depósito de acumulación de ACS, junto con otro de recuperación de los humos de la caldera, y dos más de la instalación solar térmica. Mediante estos cuatro depósitos se acumula el ACS a consumir en los distintos puntos del centro (en los distintos vestuarios y zona de piscinas).

Para evitar en la medida de lo posible la perdida de calor en los depósitos, se recomienda aislar termicamente las tapas de acceso para limpieza.

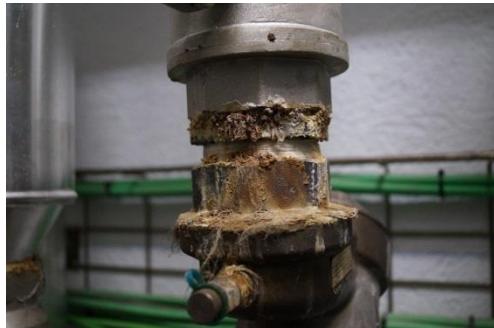
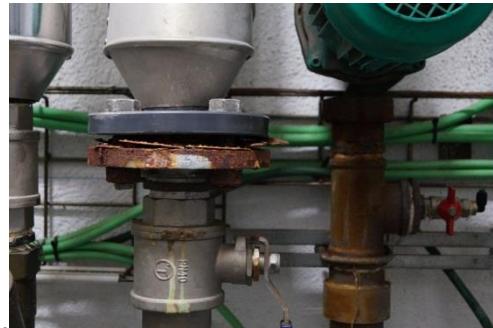
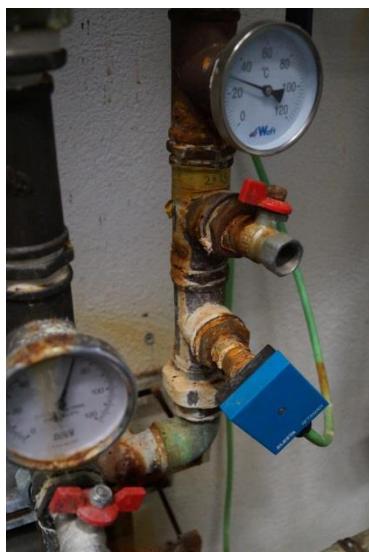
Algunos intercambiadores y elementos del circuito muestran claros síntomas de deterioro y degradación exterior. El ambiente de estas salas de instalaciones es especialmente agresivo con los elementos metálicos, de modo que se recomienda realizar tratamientos de protección y recambio de los elementos muy deteriorados.

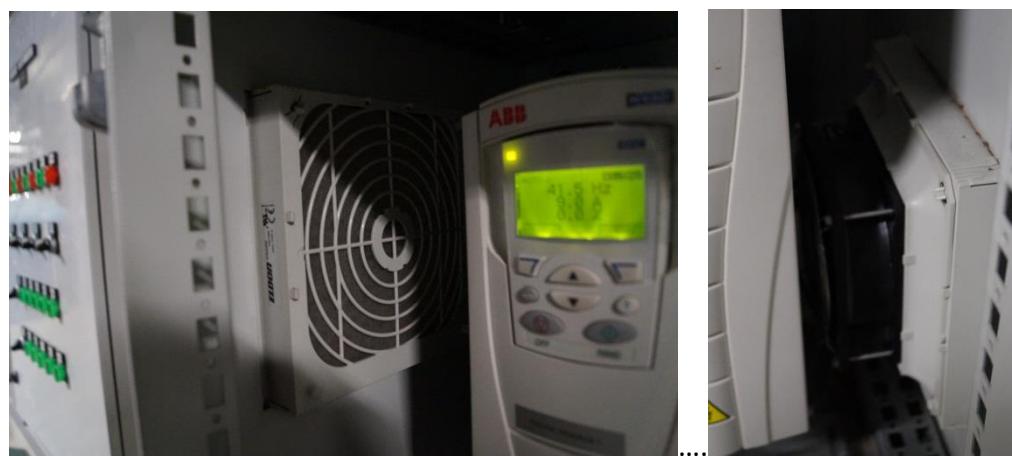
Estos variadores desprenden mucho calor y por lo tanto requieren de ventilación forzada para poder evacuarla del propio cuadro.

Rejilla de entrada y extracción forzada.

Se recomienda limpiar las rejillas con el fin de que no se obstruyan y facilitar la ventilación del interior del cuadro de los variadores.

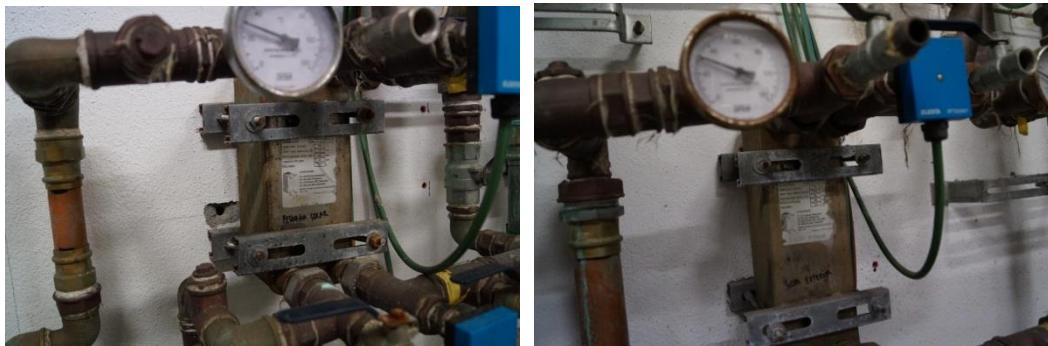
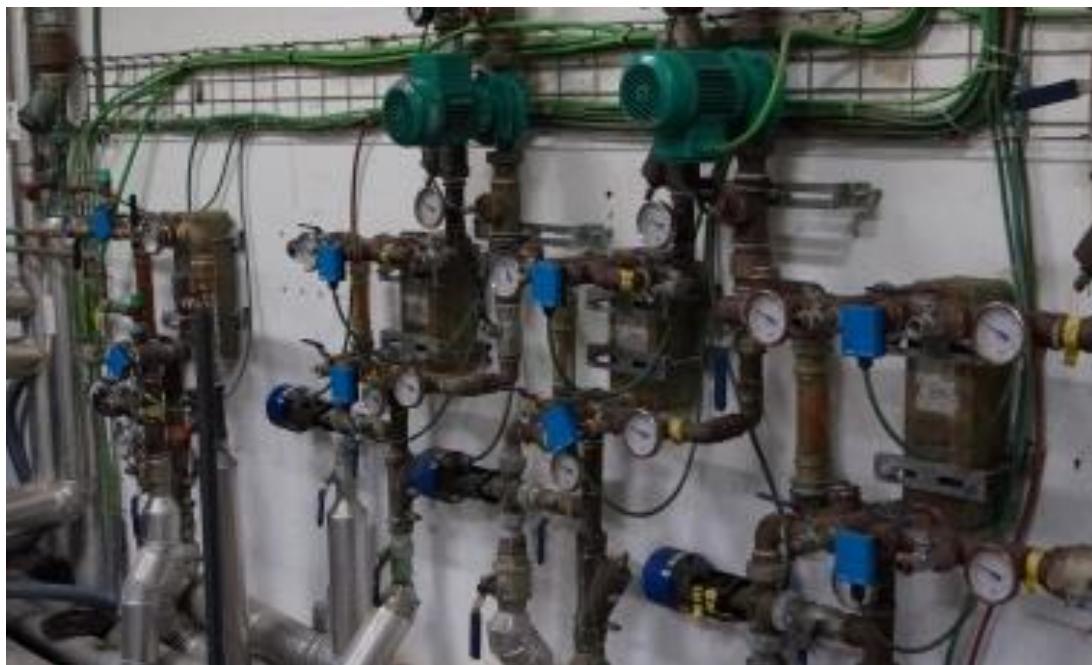
Intercambiador piscina pequeña

Los intercambiadores con los que se calienta el agua antes de volver a impulsarla a las piscinas están correctamente.

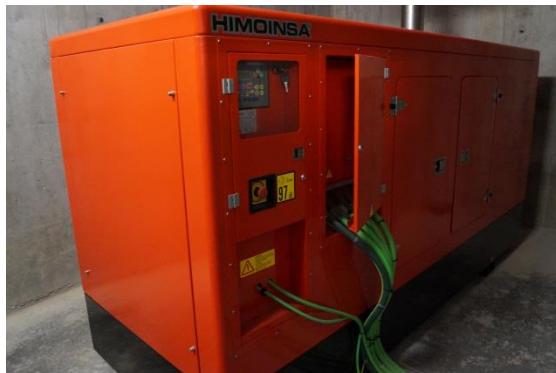
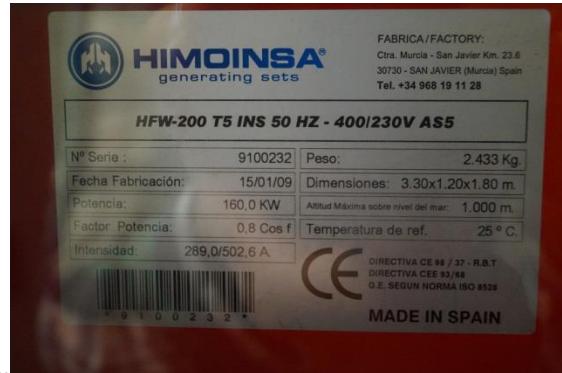
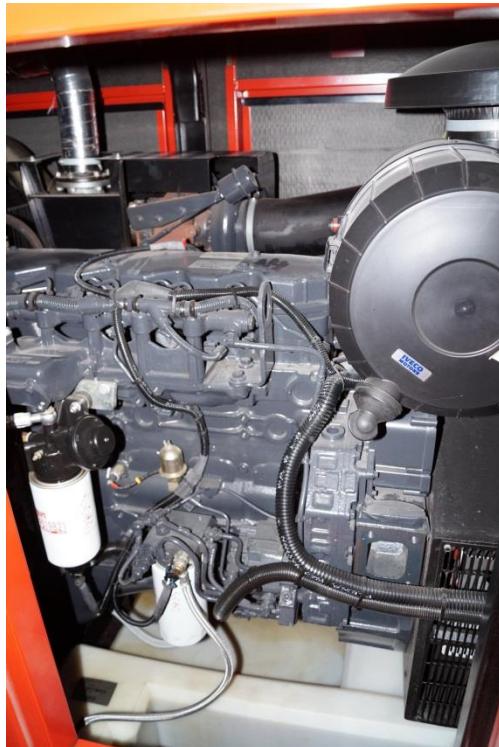
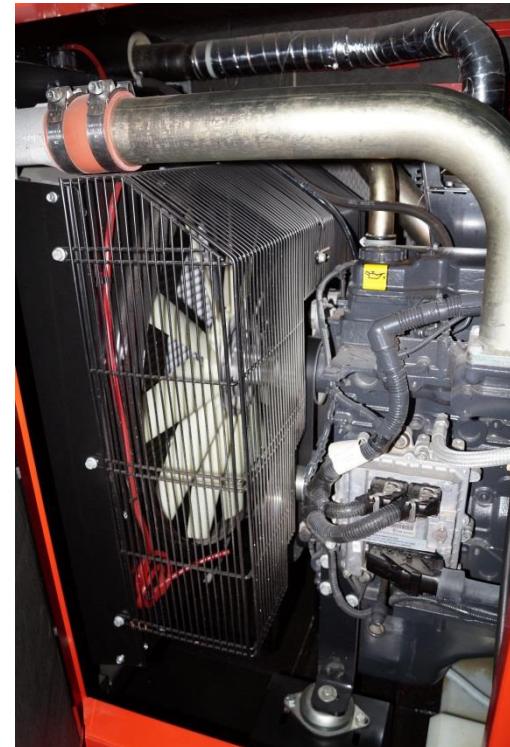
Este grupo electrógeno es de marca **HIMOINSA**, modelo **HFW T5 160**, fabricado en el año 2009 y 160 KW. Este grupo es prácticamente nuevo, y según la información recibida tiene menos de 10 horas de uso, el empleado para sus puestas en funcionamiento requerido por mantenimiento.

El equipo está en perfecto estado, no muestra signos de desgaste ni de problemas de ningún tipo.

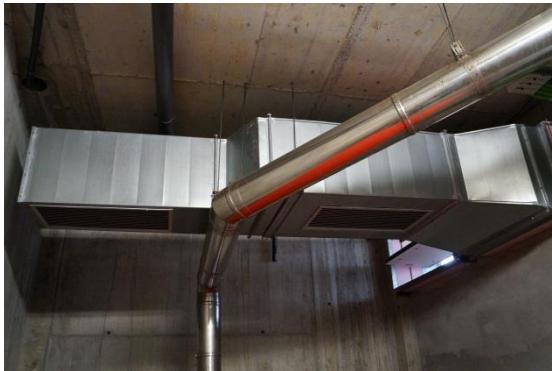
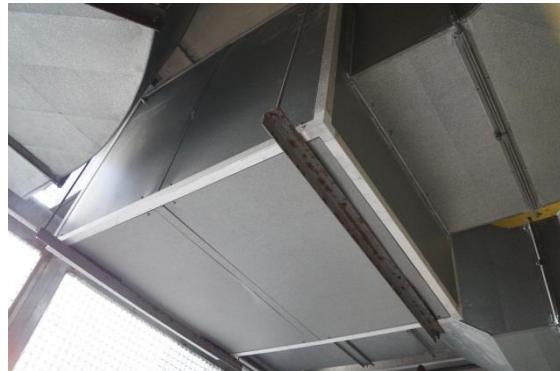
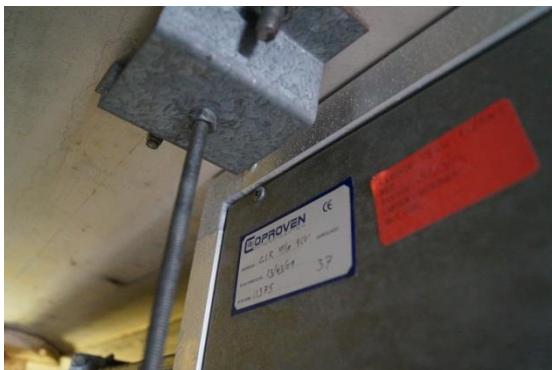
La sala donde se encuentra el grupo electrógeno dispone de ventilación forzada tal como se aprecia en las siguientes fotografías:

Equipo sin aparente desgaste ni problemas de funcionamiento, fabricado e instalado en el año 2009.

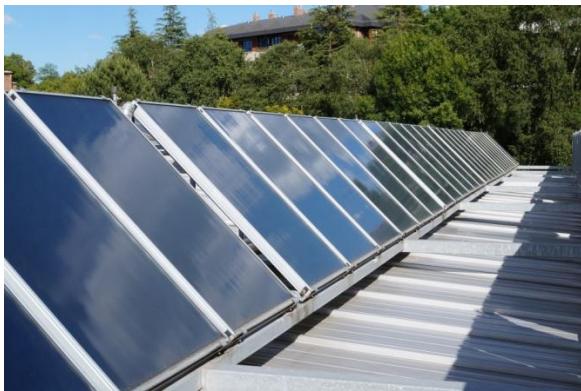
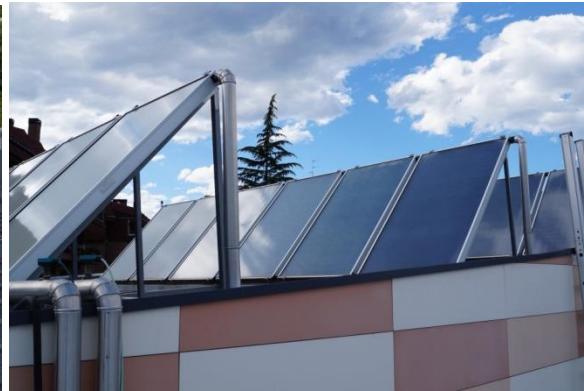
La superficie de captación se divide en dos zonas de la cubierta, una más alta donde hay 24 paneles y en la zona más baja el resto, 64, se desconoce la marca, todos con una correcta orientación 25° Sudoeste y con inclinación 45°, salvo la primera fila de la zona superior donde las chimeneas de las calderas arrojaría alguna sombra, el resto de la instalación no tiene ese problema.

La instalación es del año 2009 y para ser relativamente reciente cabe comentar que parte de la superficie colectora presenta deterioro en cuanto a condensaciones internas, suciedad y alguna corrosión.

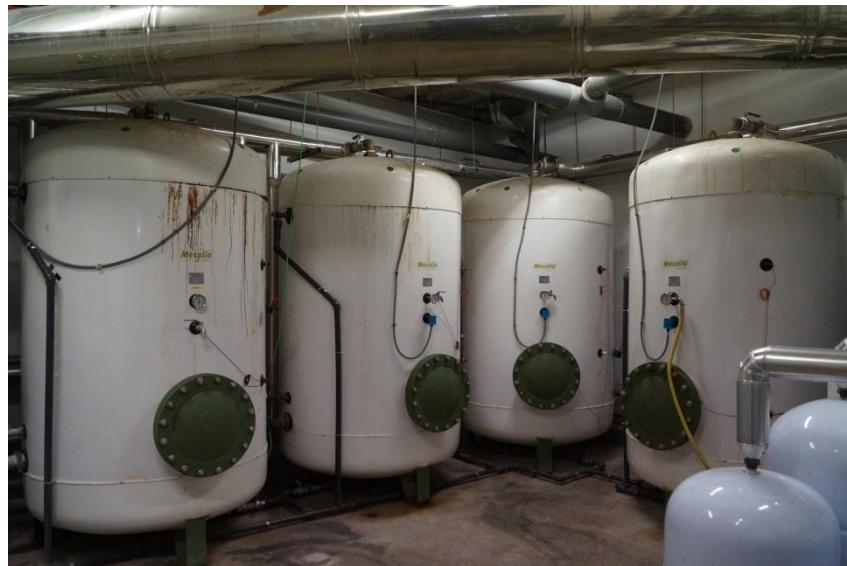
La amplia sala de calderas alberga el resto de elementos de la instalación, dos acumuladores de marca **MECALIA DE** 3.500 litros que están bien en cuanto a aislamiento y mantenimiento.

En cuanto al resto de elementos de la instalación, su estado es correcto.

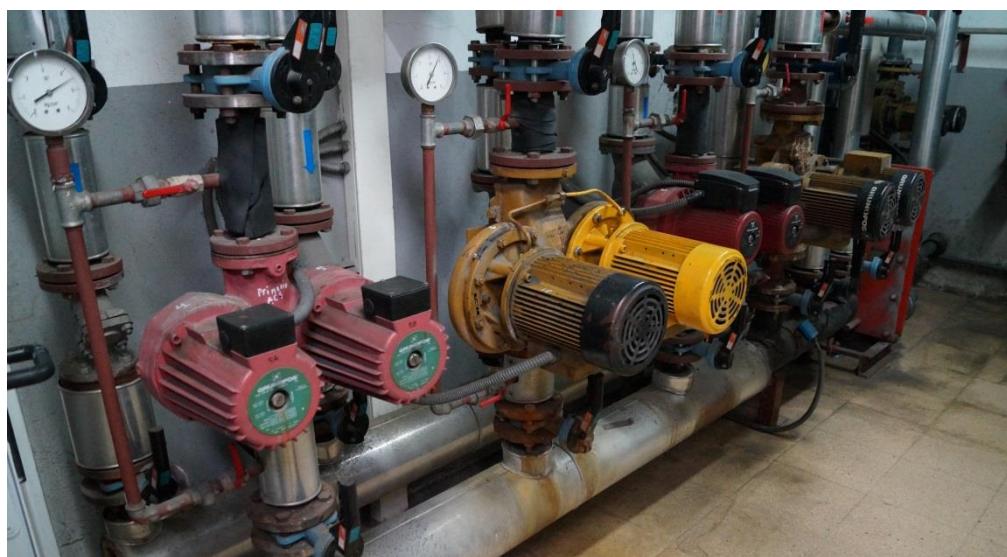
Bombas de impulsión circuitos del colector principal de generación de calor

En la visita a las instalaciones hemos podido comprobar el estado de conservación de las mismas y las bombas del circuito de climatización de vestuarios y salas deben ser analizadas su posible cambio.

El estado de conservación del sistema de bombeo es óptimo y se ve que ha sido remplazado alguno de sus elementos (bombas circuito clima piscina) y su calorifugado está conservando sus características mecánicas y aislantes en todo el circuito.

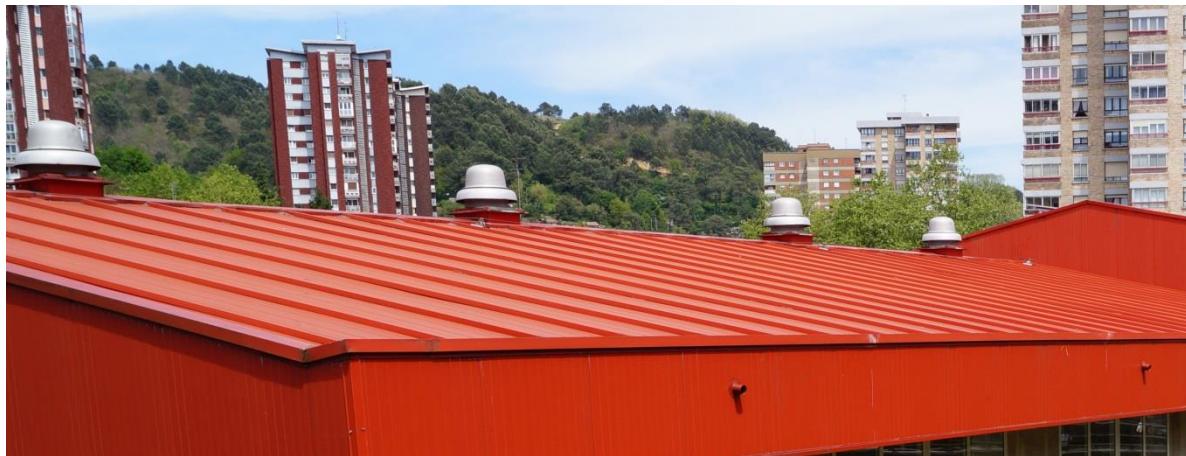
Estos equipos están situados en la cumbre para la extracción en caso de incendio. Dado el poco uso, se desaconseja su cambio, pero se aconseja estudio de climatización de las pistas.

Estos equipos ya han llegado al final de su vida útil, además que la instalación no cubre la demanda de climatización que tienen las pistas polideportivas.

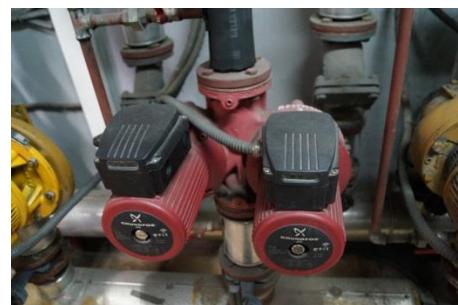
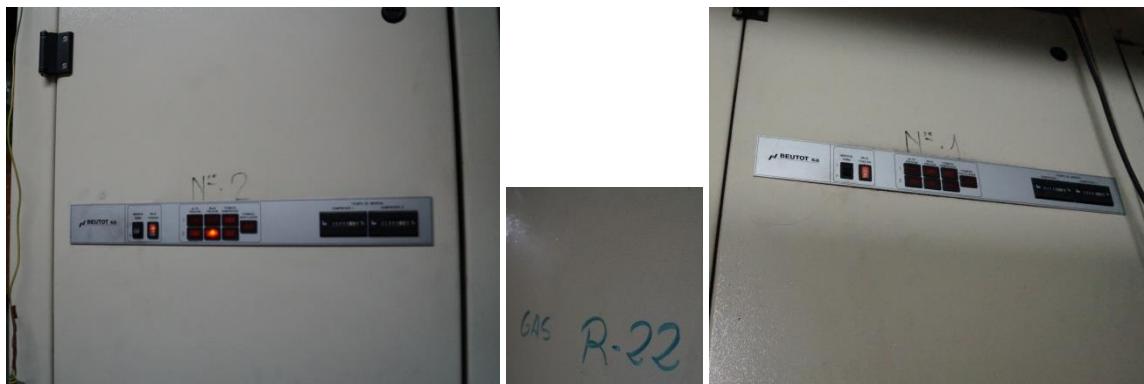
En cuanto al estado de conservación y siendo estos unos de elementos más importantes para el funcionamiento de edificio, deberían estudiarse la sustitución de las climas. Además, estos equipos están utilizando un refrigerante, R 22 que es muy contaminante y su prohibición para uso de refrigerante a partir del 1 de enero de 2015 , a corto plazo si se sustituye ese refrigerante por otro “equivalente” el rendimiento de estas puede llegar a bajar entre un 10% y 30 %, por lo que el estudio a corto plazo de sustitución de estas máquinas es inminente, porque estas máquinas dada su vejez y horas de funcionamiento pueden no llegar a abastecer la demanda de las instalaciones.

Los conductos que discurren en la parte de depuración de aguas e impulsan a la zona de piscinas, se encuentran en muy mal estado, con perforaciones, corrosión, generándose perdidas de cargas en el sistema y reduciendo el volumen de aire impulsado.

Se recomienda realizar labores de mantenimiento en los conductos de climatización de las piscinas y repasar el aislamiento en la zona de producción y su recorrido y estudiar el cambio de los equipos de los equipos de climatización así como sus conductos hasta las bocas de impulsión.

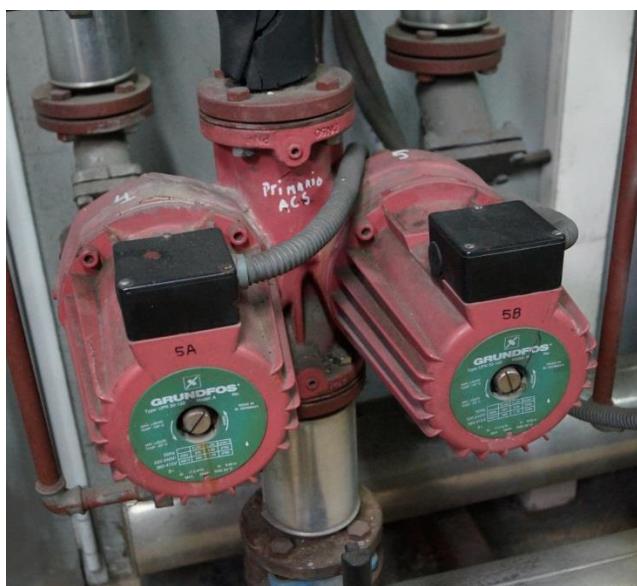
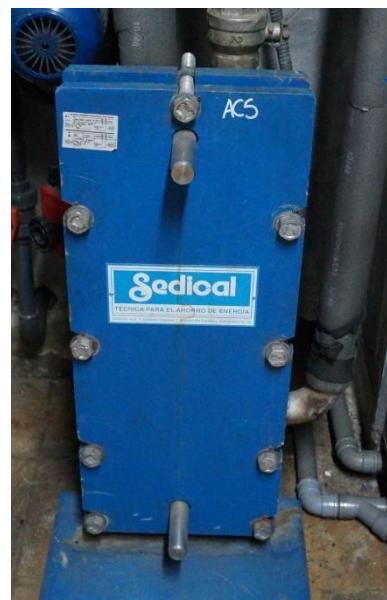
Respecto al intercambiador, existe un programa de mantenimiento que consiste en desmontar y limpiar las placas. Sería conveniente realizar un estudio de eficiencia del elemento y no se prevé su sustitución en un corto periodo de tiempo.

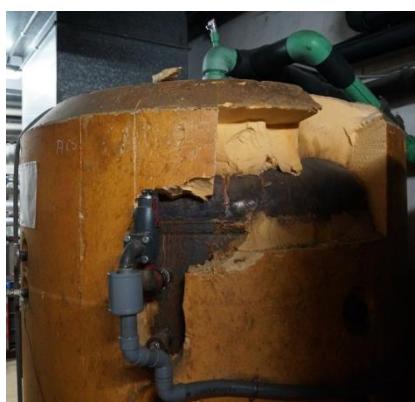
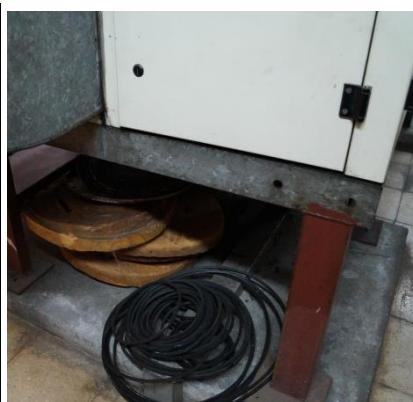
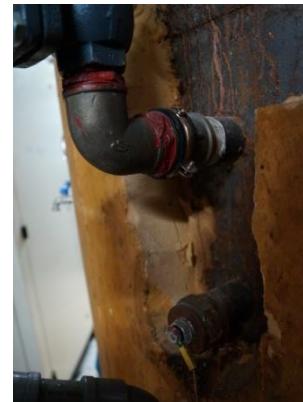
En cuanto al estado de conservación de los equipos de ACS, aparentemente los acumuladores están en buen estado en cuanto al aislamiento térmico, salvo el acumulador número 1, que se encuentra en muy mal estado. Los registros de los mismos no tienen tapas aislantes colocadas y están debajo de las climas. Unas mantas térmicas reducirían las perdidas y aumentarían su eficiencia.

En cuanto al piecerio que componen el sistema de ACS, no se encuentra en buen estado de conservación, observando que existe alguna fuga y corrosión en alguno de sus elementos de unión y conexión. El vaso de expansión del sistema esta nuevo y en perfecto estado de conservación.

En el circuito hidráulico del sistema de ACS, el calorifugado del circuito se encuentra en algunos puntos en mal estado y ausencia del mismo en tramos del circuito, por lo que se recomienda repaso de calorifugado en toda instalación de ACS. En siguiente apartado se evaluara la contribución solar al sistema del edificio.

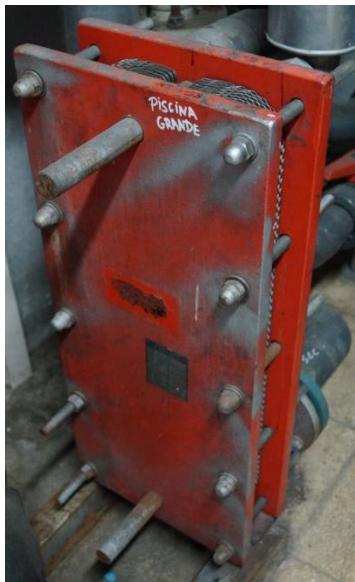
Intercambiador piscina grande.....Bombas de impulsión circuito se

En la piscina grande el intercambiador de placas es de la marca **ZILMET** modelo **Z-3** del año 1994. Como estamos comentando con un buen mantenimiento anual de limpieza de placas, sería conveniente realizar un estudio de la eficiencia del elemento ya que se aprecia que ha sufrido fugas y es un elemento muy importante en la instalación. El circuito secundario de la piscina está impulsado por 2 bombas gemelas marca **GRUNDFOS LPD 80/125**, estas están mejor conservadas pero también se recomienda el cambio.

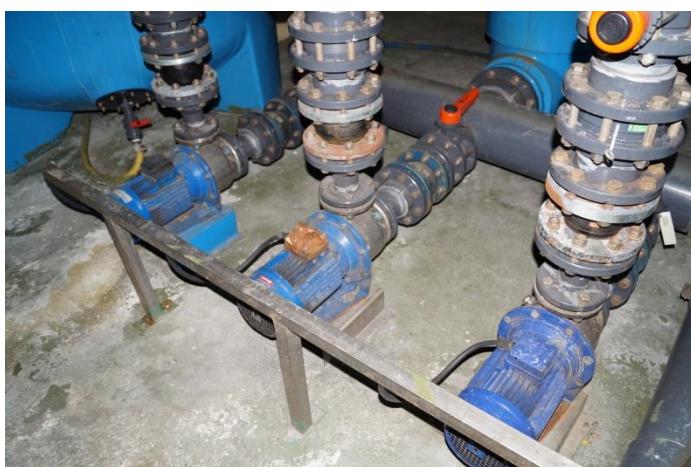
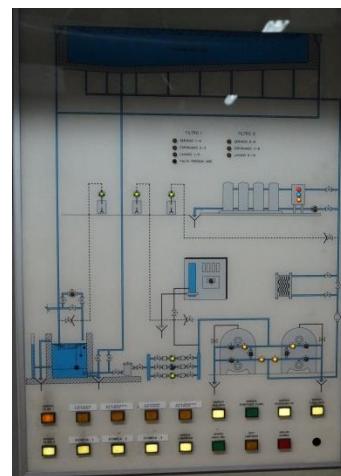
El sistema hidráulico de depuración está impulsado por 3 bombas de la marca **LOWARA** modelo **SHE 50-125/40** con variadores de frecuencia en cuadros bien mantenidos, ventilados y conservados. En los próximos 10 años, las bombas son elementos que deberían cambiarse.

En cuanto a la depuración, los circuitos disponen de 1 filtro de pelos antes de la entrada de las bombas de impulsión que después pasan por 2 filtros de arena. Estos, están bien conservados así como las electroválvulas y el compresor de las mismas y el sistema de tratamiento de aguas de piscinas. Solo cabe destacar algunos de elementos de conexión y valvulería del circuito que se encuentran con corrosión por el paso del tiempo, sin limpieza y con fugas.

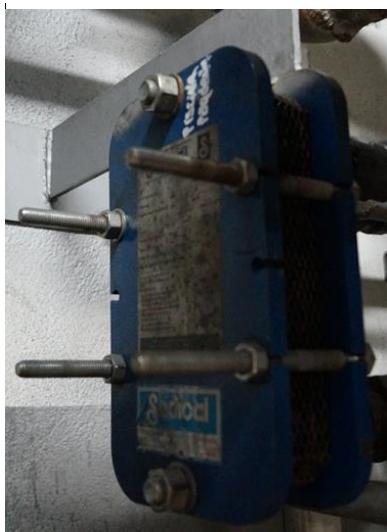
Intercambiador piscina pequeña

limpieza de placas, sería conveniente realizar un estudio de la eficiencia del elemento ya que se aprecia que ha sufrido fugas y es un elemento muy importante en la instalación.

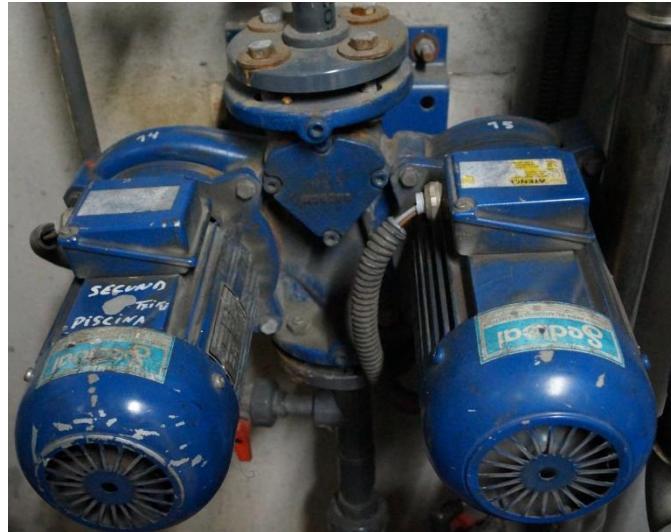
bomba circulacion circuito secundario

El circuito secundario de la piscina está impulsado por 2 bombas gemelas marca **SEDICAL SDP 40/145**, estas mal conservadas pero también se recomienda el cambio.

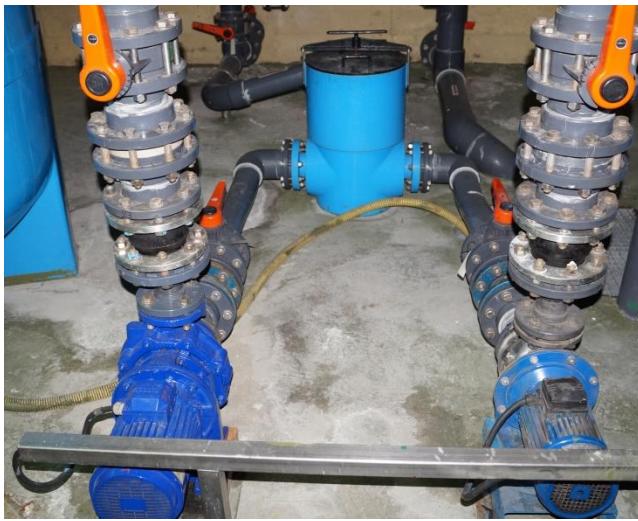
Bombas y filtro de pelos

El sistema hidráulico de depuración está impulsado por 2 bombas, 1 de la marca **LOWARA** modelo **SHE 50-125/30** y otra de la marca **ABB** modelo **M2AA 100**, con variadores de frecuencia en cuadros bien mantenidos, ventilados y conservados. En los próximos 10 años, la bomba LOWARA es elemento que deberían cambiarse, y la bomba ABB ha sido sustituida con fecha 23/09/2013.

En cuanto a la depuración, los circuitos disponen de 1 filtro de pelos antes de la entrada de las bombas de impulsión que después pasan por unos filtros de arena. Estos, están bien conservados así como las electroválvulas y el compresor de las mismas y el sistema

de tratamiento de aguas de piscinas. Solo cabe destacar algunos de elementos de conexión y valvulería del circuito que se encuentran con corrosión por el paso del tiempo, sin limpieza y con fugas.

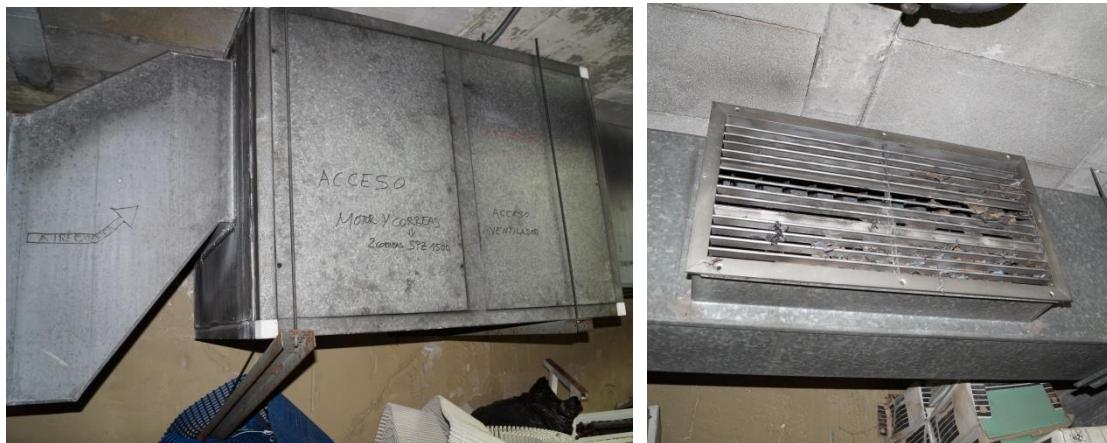
Solo cabe destacar que la ventilación de la planta sótano donde se encuentra instalada el sistema de depuración de los vasos de piscinas, tiene un sistema de ventilación y renovación de aire mediante extractor de la marca **TERMOVENT TVE 15** de 2CV de potencia. Es antiguo y mal mantenido los conductos de ventilación del sistema, ya que tienen restos de hojas en su interior.

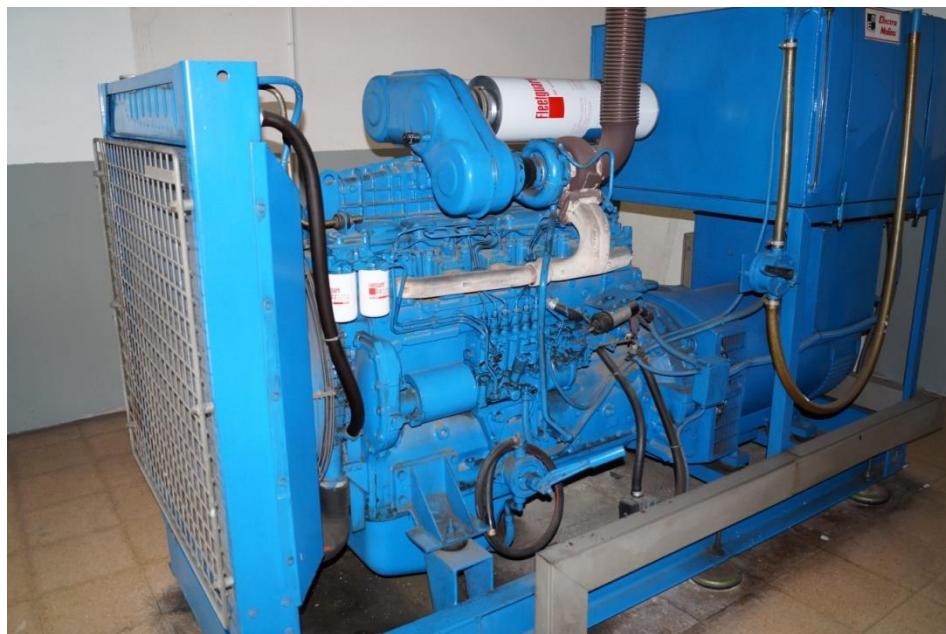
Como suministro de emergencia en caso de fallo de las instalaciones convencionales hay un grupo electrógeno marca **ELEKTRA MOLINS mod. HC 444 C1** de 250 KVA, que el momento de la visita no está en funcionamiento y se encuentra en buen estado.

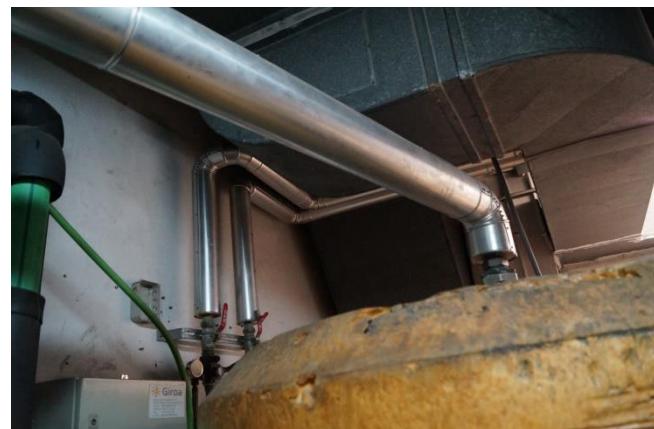
El estado del aislamiento del acumulador es bueno aunque sería conveniente mejorarlo con una manta térmica.

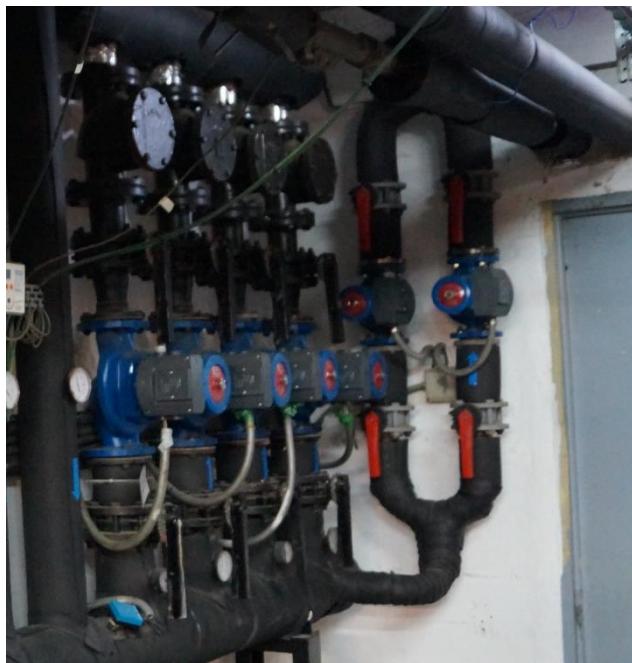
Bombas de impulsión climas vestuarios

En la visita a las instalaciones hemos podido comprobar el estado de conservación de las mismas y están en buena conservación.

El estado de conservación del sistema de bombeo es óptimo y se ve que ha sido remplazado el sistema hidráulico y su calorifugado está conservando sus características mecánicas y aislantes en todo el circuito.

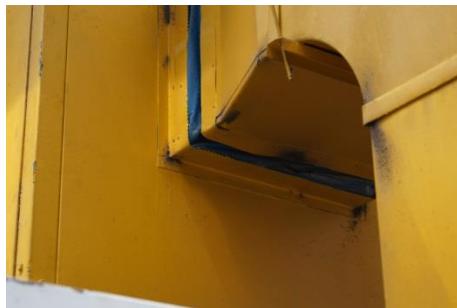
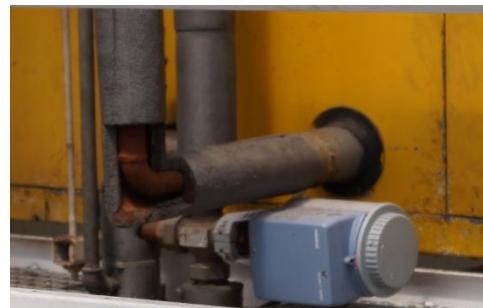
Los conductos de conducción del aire tratado se encuentran muy mal estado de conservación, con pérdidas en sus empalmes, perforaciones a lo largo de los mismos y en los sistemas antivibratorios están en mal estado con perforaciones por donde se producen grandes pérdidas de cargas del sistema y se reduce el caudal de impulsión. Los conductos a la batería de calor están bien aislados aunque algunos elementos se encuentran en estado de vejez.

Desperfectos en los elementos de la climatizadora.

Se recomienda el cambio de estos 3 equipos de climatización dado su mal estado de conservación y todas las anomalías en los diferentes elementos que la componen.

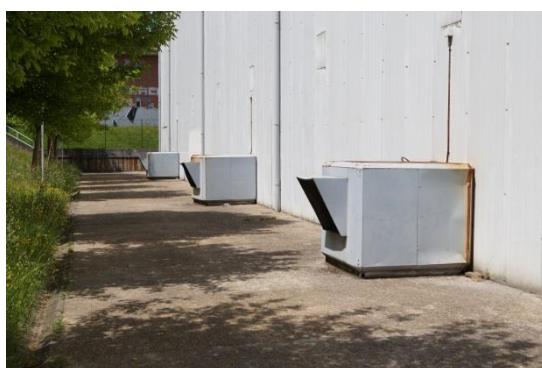
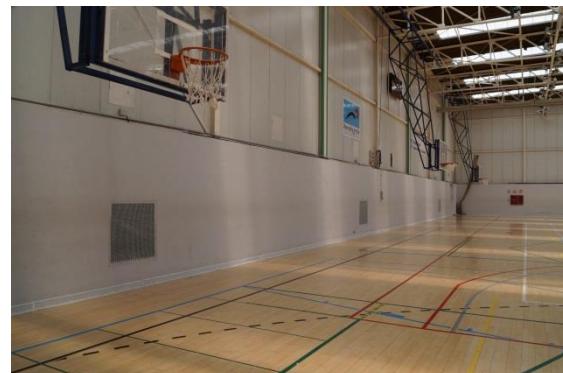
Estos equipos ya han llegado al final de su vida útil, además que la instalación no cubre la demanda de climatización que tienen las pistas polideportivas.
