INDICE:

En el informe se muestran los problemas y deficiencias detectadas en la visita de campo y se documentan mediante fotografías, para mostrar el elemento afectado para una mejor definición en el informe.

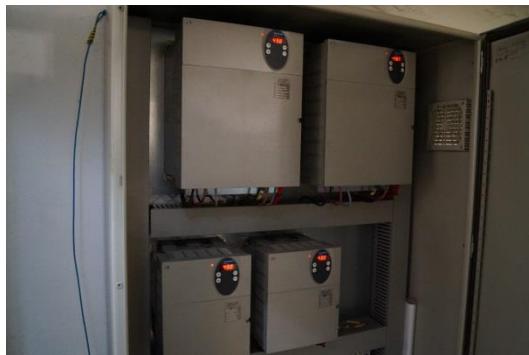
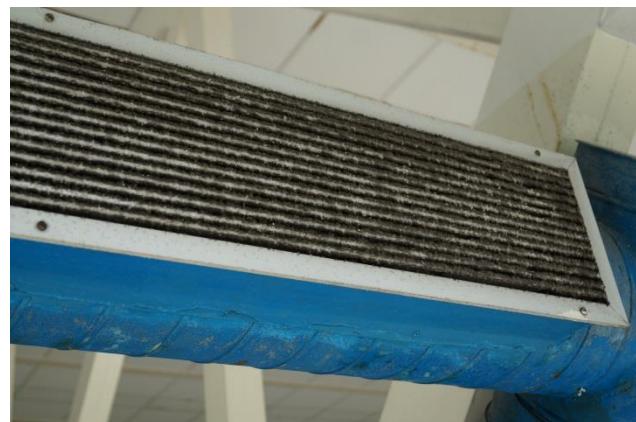
EL equipo está bien conservado, así como sus conductos que están totalmente aislados y no se aprecian perdidas de aire en todo su recorrido. La única salvedad es que los conductos de impulsión de la zona de la cristalera se encuentran con suciedad y su sección esta mermada considerablemente.

Se recomienda realizar labores de mantenimiento en los conductos de climatización de las piscinas y repasar el aislamiento en la zona de producción y su recorrido.

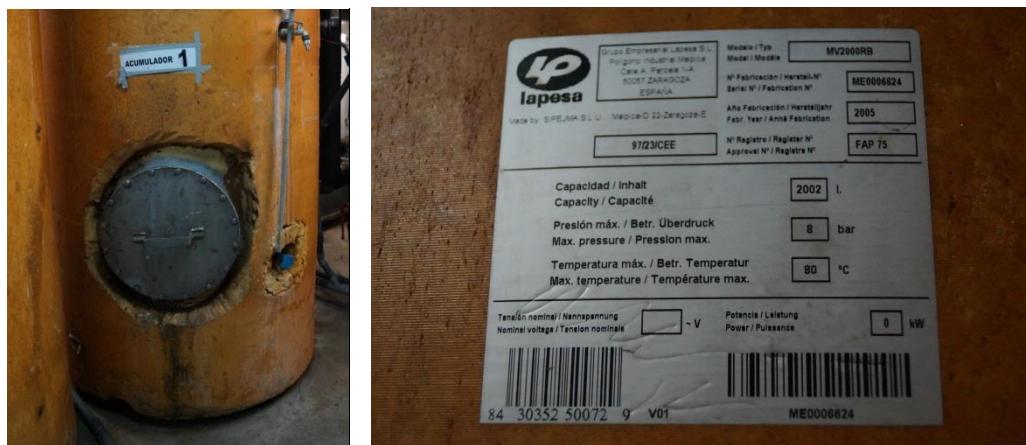
En cuanto al estado de conservación de los equipos de ACS, aparentemente los acumuladores están en buen estado en cuanto al aislamiento térmico, salvo el acumulador número 1, ya que en algún punto que hay ausencia o está en mal estado. Los registros de los mismos tienen tapas aislantes pero están mal colocadas. Unas mantas térmicas reducirían las perdidas y aumentarían su eficiencia.

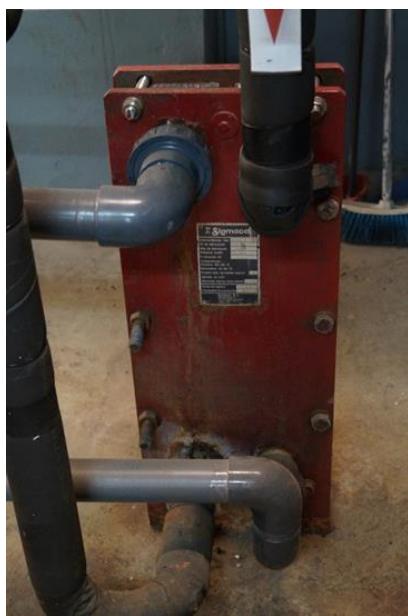
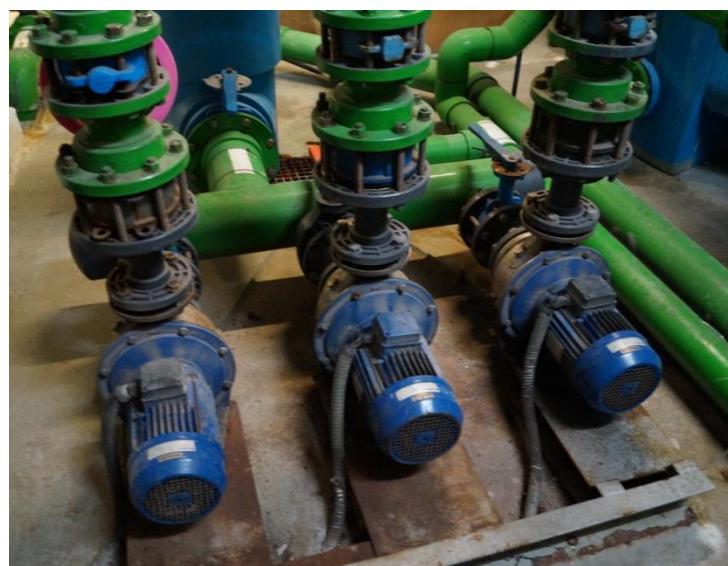
En la piscina grande el intercambiador de placas es de la marca **SIGMACAL** modelo **C11** del año 1994. Como estamos comentando con un buen mantenimiento anual de limpieza de placas, sería conveniente realizar un estudio de la eficiencia del elemento ya que se aprecia que ha sufrido fugas y es un elemento muy importante en la instalación

El sistema hidráulico está compuesto por 3 bombas tipo de la marca **LOWARA** con variadores de frecuencia en cuadros bien mantenidos, ventilados y conservados. En los próximos 10 años, las bombas son elementos que deberían cambiarse así como el intercambiador de placas.

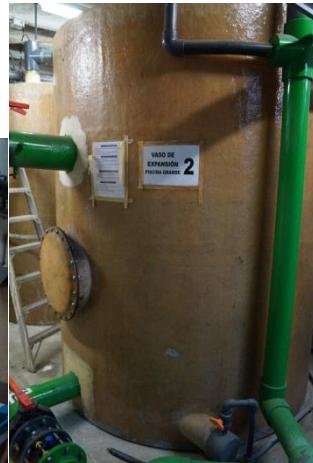
Vaso de compensación

Cabe destacar que en esta instalación hay instalados 3 vasos de compensación. El vaso número 1 y 2 están mal mantenidos y conservados, por lo que sus sustitución en los próximos 10 años sería aconsejable y caso de estudio.

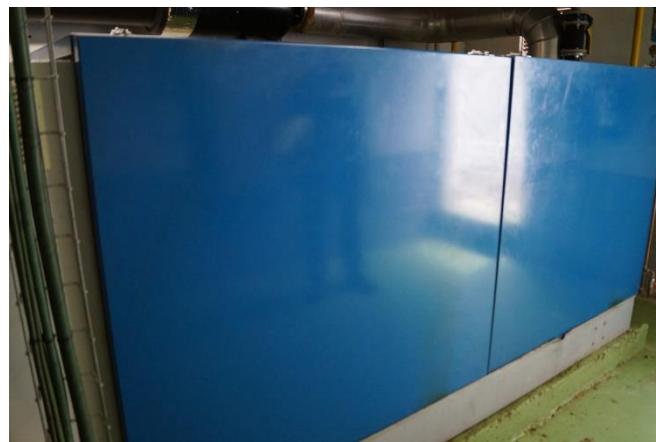
El polideportivo tiene para la producción de agua caliente destinada a piscinas y climatización, una instalación de cogeneración con un motor a gas de 60 kW marca **GUASCOR MOD. 634 G** del año 2005, mediante el cual se obtiene también energía eléctrica. Se encuentra parado durante las visitas realizadas y parece ser que es una instalación que siempre ha dado bastantes problemas.

A falta de analizar las horas de funcionamiento históricas del motor, condiciones de uso, y paradas por avería, que de momento se desconocen, se puede decir que el estado de conservación del motor aparentemente es bueno, aunque al estar parado por avería no se pueden apreciar signos de deterioro en la instalación como aislamiento del sonido, vibraciones, desequilibrios en los cilindros, fugas de aceite, etc.

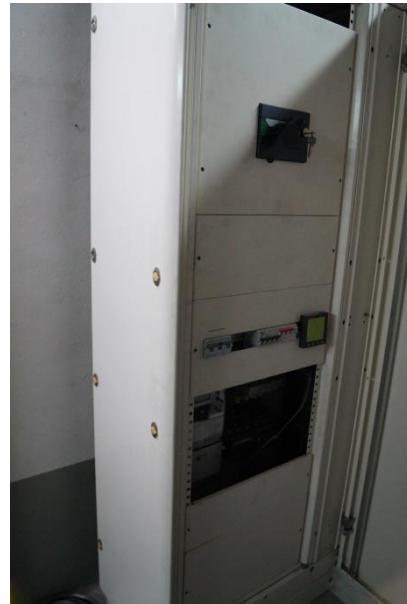
En otra sala se ubica el cuadro eléctrico de salida del cogenerador que mostraba una alerta de fallo.

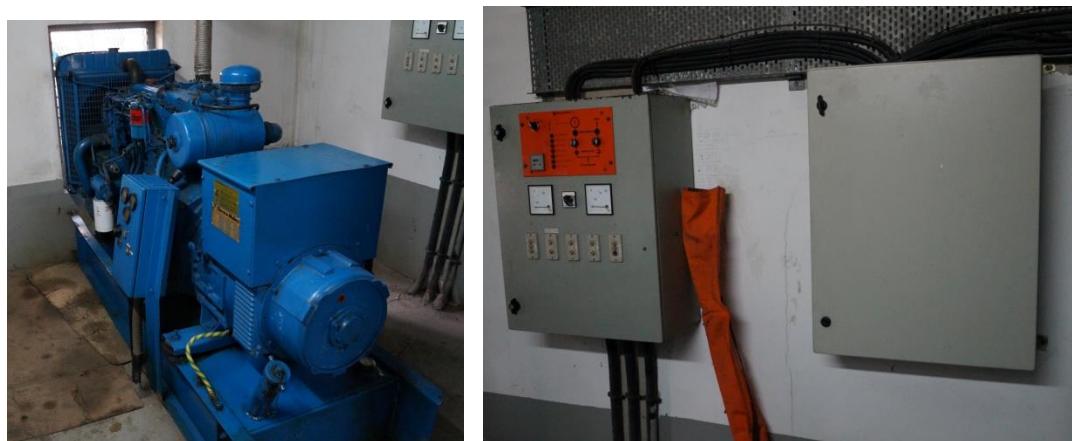
Como suministro de emergencia en caso de fallo de las instalaciones convencionales hay un grupo electrógeno marca **ELEKTRA MOLINS** mod. **EMK 644 TE 93**, que el momento de la visita no está en funcionamiento y se encuentra en buen estado., aunque con alguna fuga de aceite.

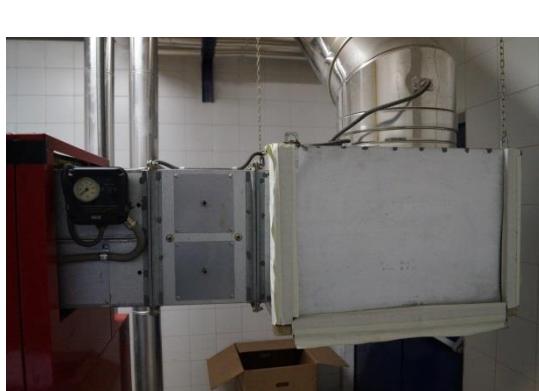
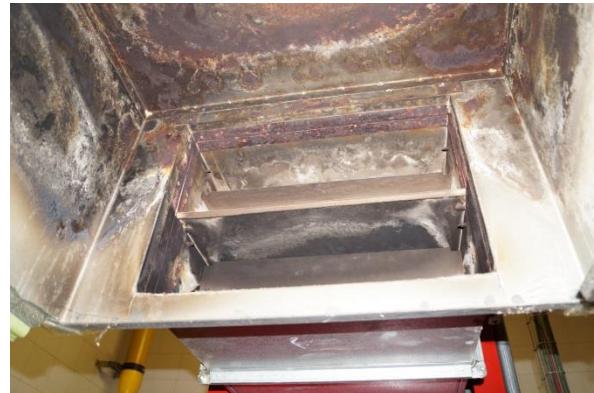
Se ha detectado que la salida de humos de las calderas está renovada así como la chimenea pero la tapa inferior de la caldera no está colocada. También se ha detectado

que la ventilación de la sala de calderas es insuficiente y la renovación del aire es mínima así como la necesaria por las calderas para la combustión.

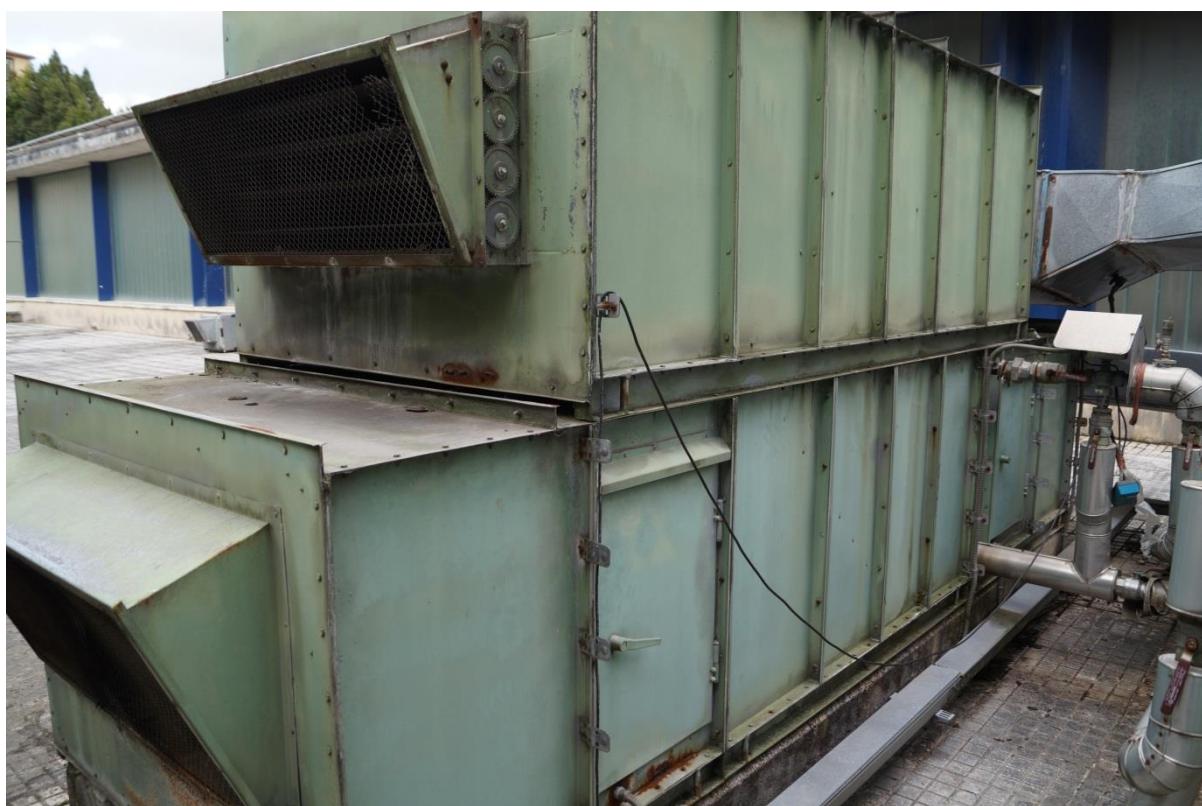
Los conductos de conducción del aire tratado se encuentran muy mal estado de conservación, con pérdidas en sus empalmes, perforaciones a lo largo de los mismos, óxidos en los encuentros y en los sistemas antivibratorios están en mal estado con perforaciones por donde se producen grandes pérdidas de cargas del sistema y se reduce el caudal de impulsión. Los conductos a la batería de calor están bien aislados aunque algunos elementos se encuentran en estado de vejez.

Se recomienda el cambio de este equipo de climatización dado su mal estado de conservación y todas las anomalías en los diferentes elementos que la componen.

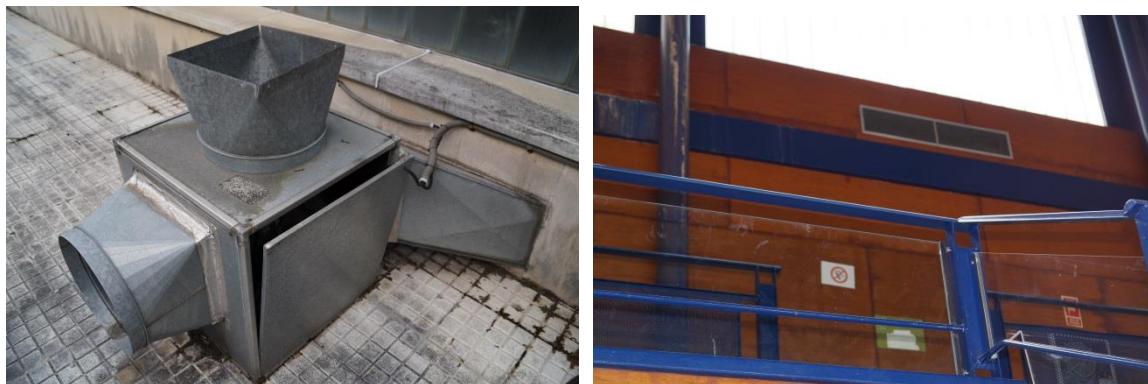
Estos equipos están ya llegando al final de su vida útil, aunque la instalación no cubra la demanda de climatización que tiene la pista polideportiva.

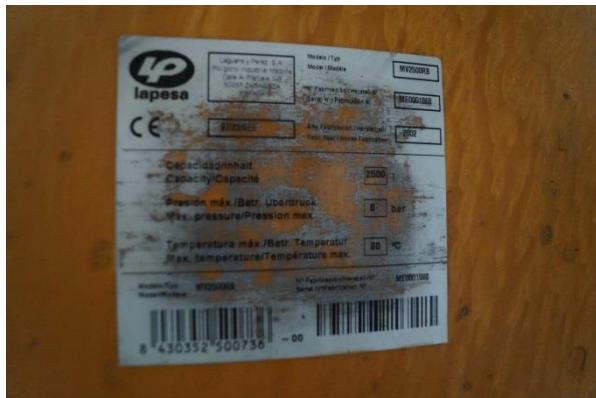
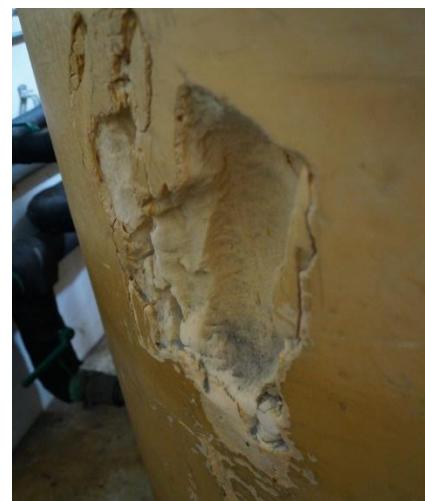
En cuanto al estado de conservación de los equipos de ACS, aparentemente los acumuladores están en buen estado en cuanto al aislamiento térmico, salvo en algún punto que hay ausencia o está en mal estado. Los registros de los mismos tienen tapas aislantes pero están mal colocadas. Unas mantas térmicas reducirían las perdidas y aumentarían su eficiencia.

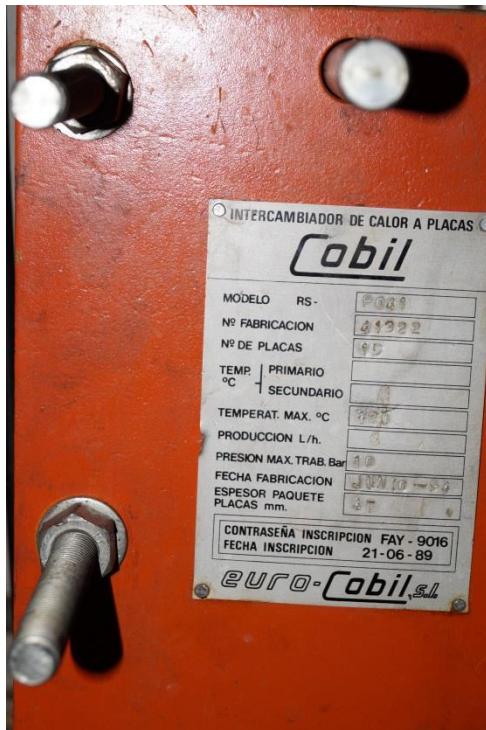
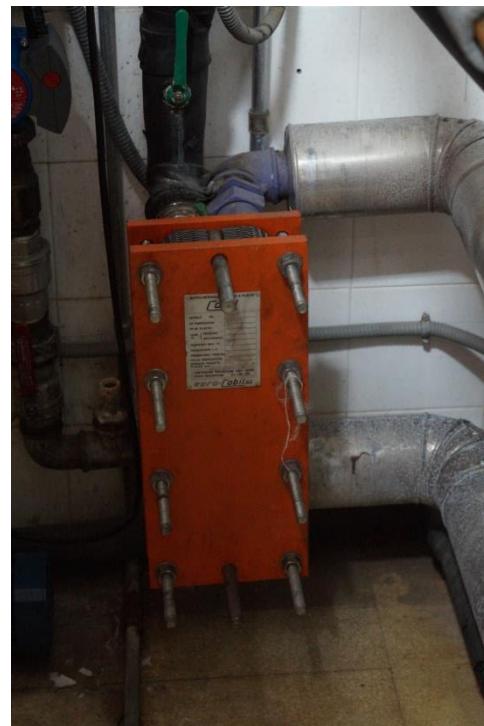
intercambio de energía entre los fluidos para poder valorar su estado. Su fecha de fabricación es de 1994, pero no se aprecia que este mal conservado.

En cuanto al piecerio que componen el sistema de ACS, se encuentra en buen estado de conservación, observando que existe alguna fuga y corrosión en algunos de sus elementos. El vaso de expansión del sistema esta nuevo y en perfecto estado de conservación.

Respecto al intercambiador, existe un programa de mantenimiento que consiste en desmontar y limpiar las placas. Sería aconsejable realizar un estudio de rendimiento de

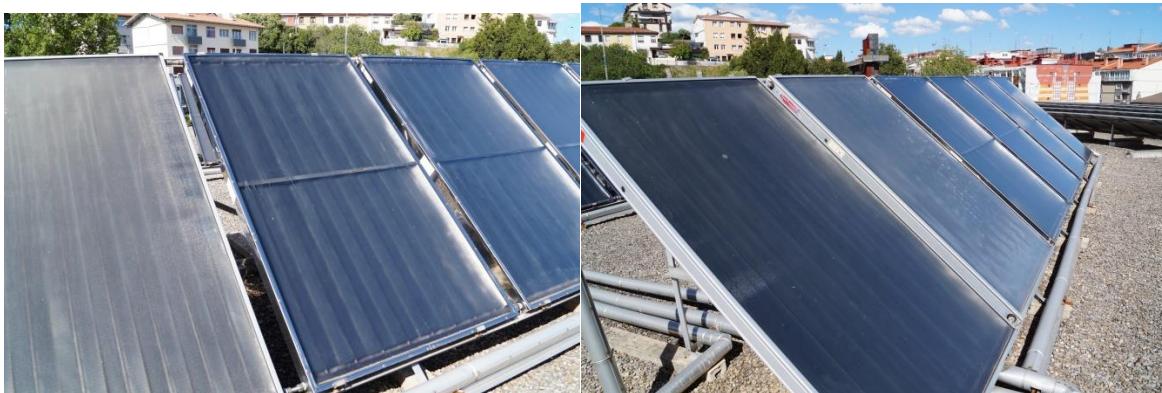
El estado de los paneles es regular, muchos presentan bastantes condensaciones y deterioro y algo de suciedad en las zonas inferiores.

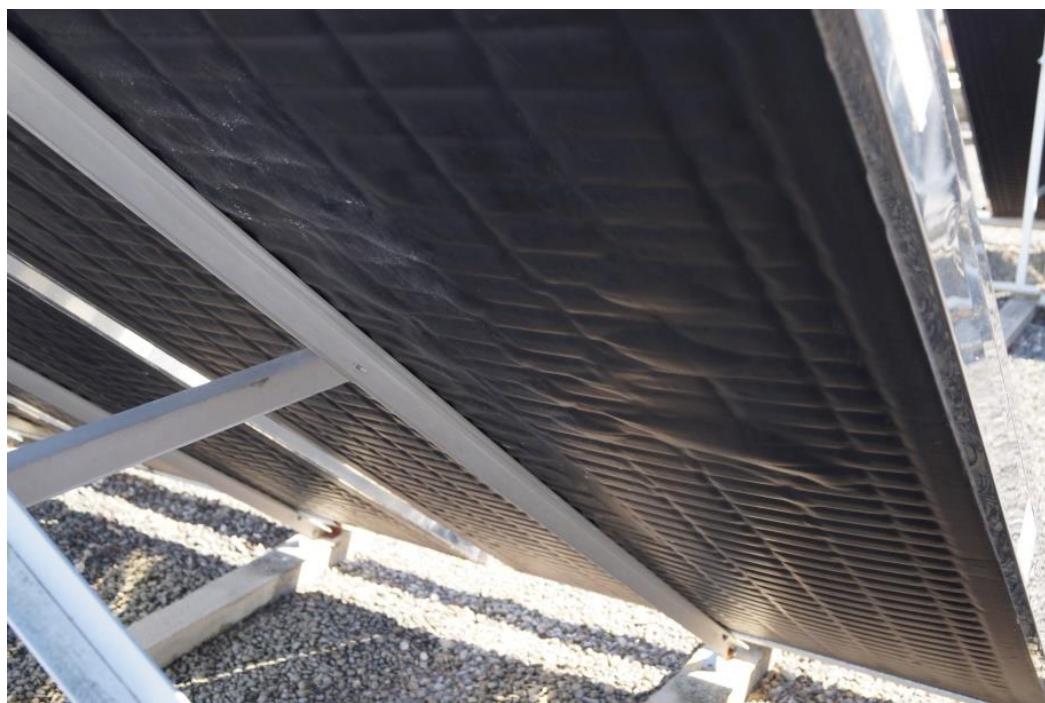
Cabe destacar que en alguno de los paneles por la parte trasera el aislamiento presentaba alguna burbuja de aire.

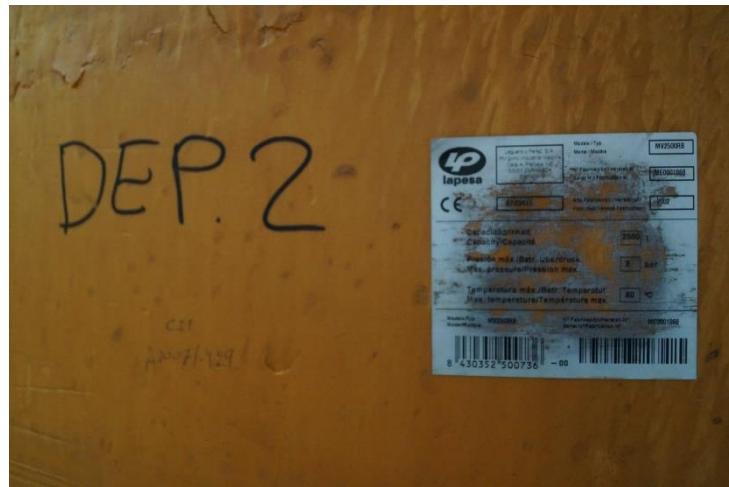
Atiende a la instalación solar un depósito LAPESA de 2.500 litros, cuyo aislamiento está en buenas condiciones pero sería interesante ponerle una manta térmica para protegerlo y mejorar el aislamiento.

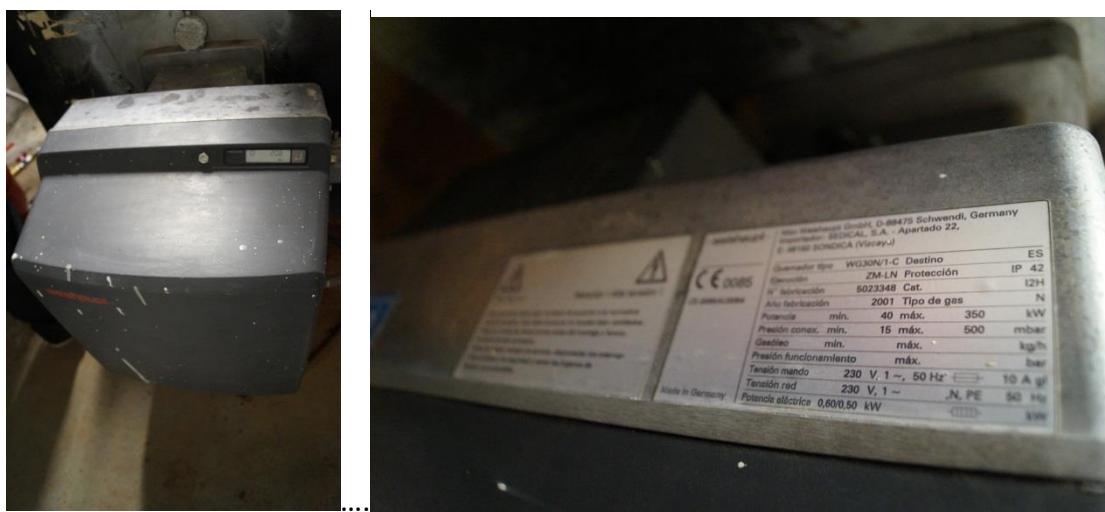
Actualmente dispone de un quemador marca **WEISHAUP** tipo **WG30N/1-C ZM-LN**, fabricado en el año 2001 y de potencia desde 40 a 350 kilovatios. Anteriormente esta caldera disponía de otro quemador que se alimentaba de gasóleo. Se puede comprobar que la caldera tiene signos de ser una caldera antigua, y por lo tanto y a pesar de los altos rendimientos que está aportando, puede que su sustitución sea una buena inversión.

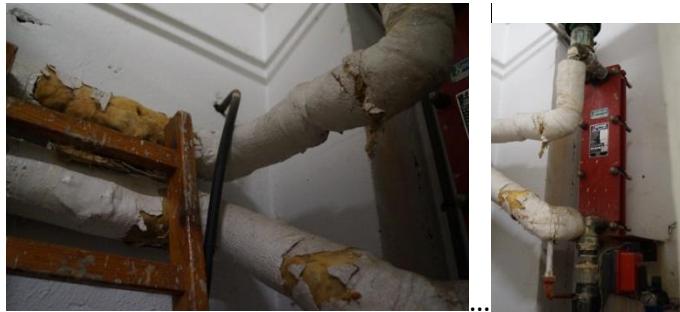
Zonas en las que el aislamiento de los conductos está deteriorado

Los aislamientos calorifugados de los conductos están correctamente, pero habría que revisar de vez en cuando su buen estado y ponerlo donde se haya retirado, para poder evitar en la medida de lo posible las pérdidas de calor en el transporte.

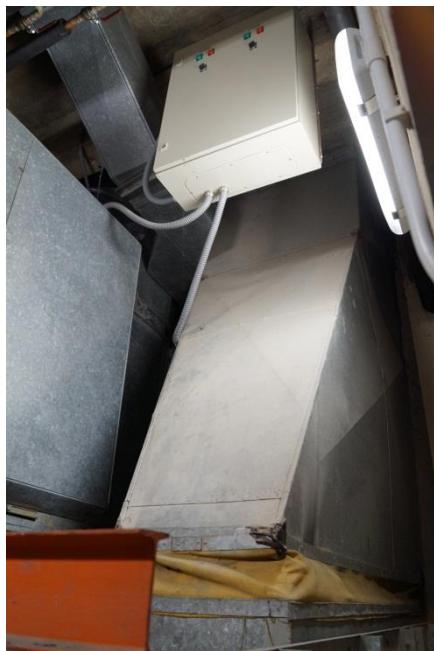
El cuadro de control de la climatizadora se encuentra a unos cuatro metros del suelo, haciendo su manipulación imposible sin medios de elevación.

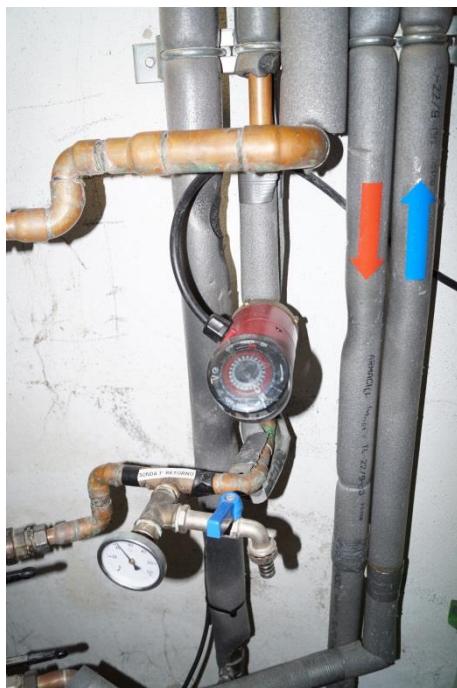
Los aislamientos calorifugados de los conductos están correctamente, pero habría que revisar de vez en cuando su buen estado y ponerlo donde se haya retirado, para poder evitar en la medida de lo posible las pérdidas de calor en el transporte.

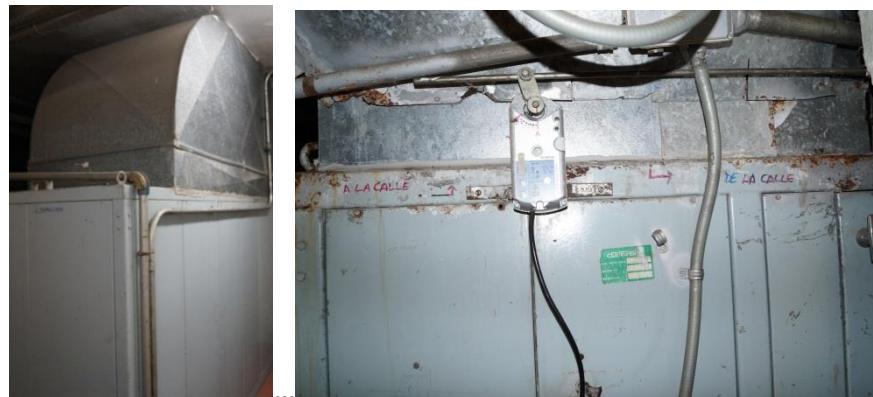
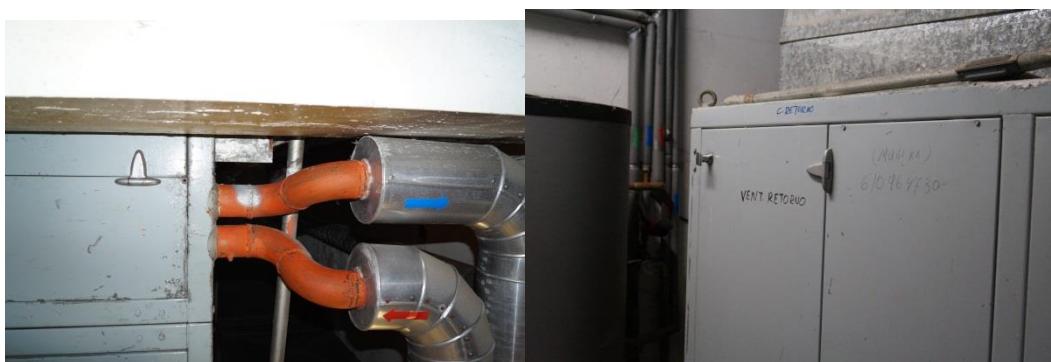
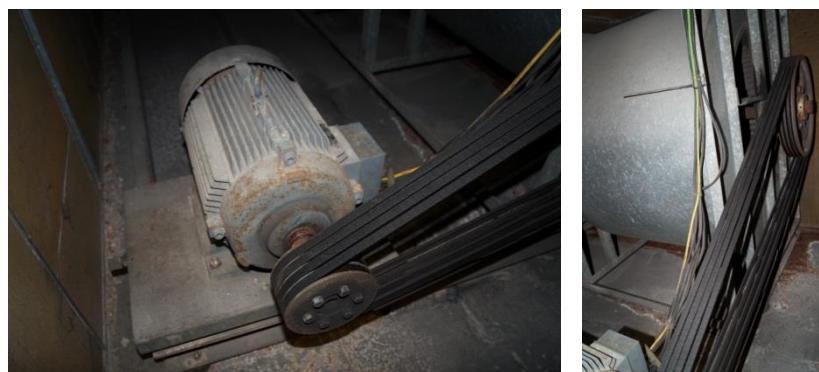
Servomotor clapetas aire

La climatizadora principal aparentemente ya ha cubierto su vida útil. Puede seguir funcionando pero se pueden apreciar deterioros que hacen pensar en una posible sustitución:

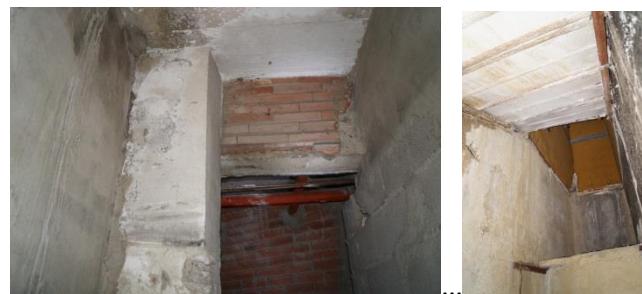
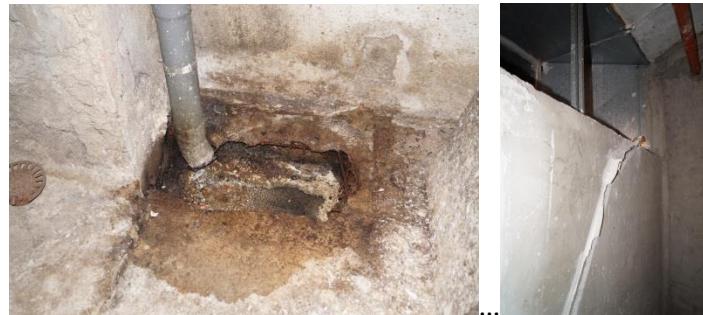
Una parte de los conductos de impulsión y retorno está realizado de obra. Se puede comprobar en las siguientes fotos como con el tiempo estas zonas han sufrido ciertos deterioros que no han sido subsanados, de modo que la perdida de caudal que hay en estas zonas es alta.

Todos estos elementos suponen fugas, perdidas de carga, y energía que se pierde en el transporte y que no se aprovecha. Para poder reducir las perdidas de carga, se podría conducir el caudal en las citadas zonas mediante conducto de chapa.

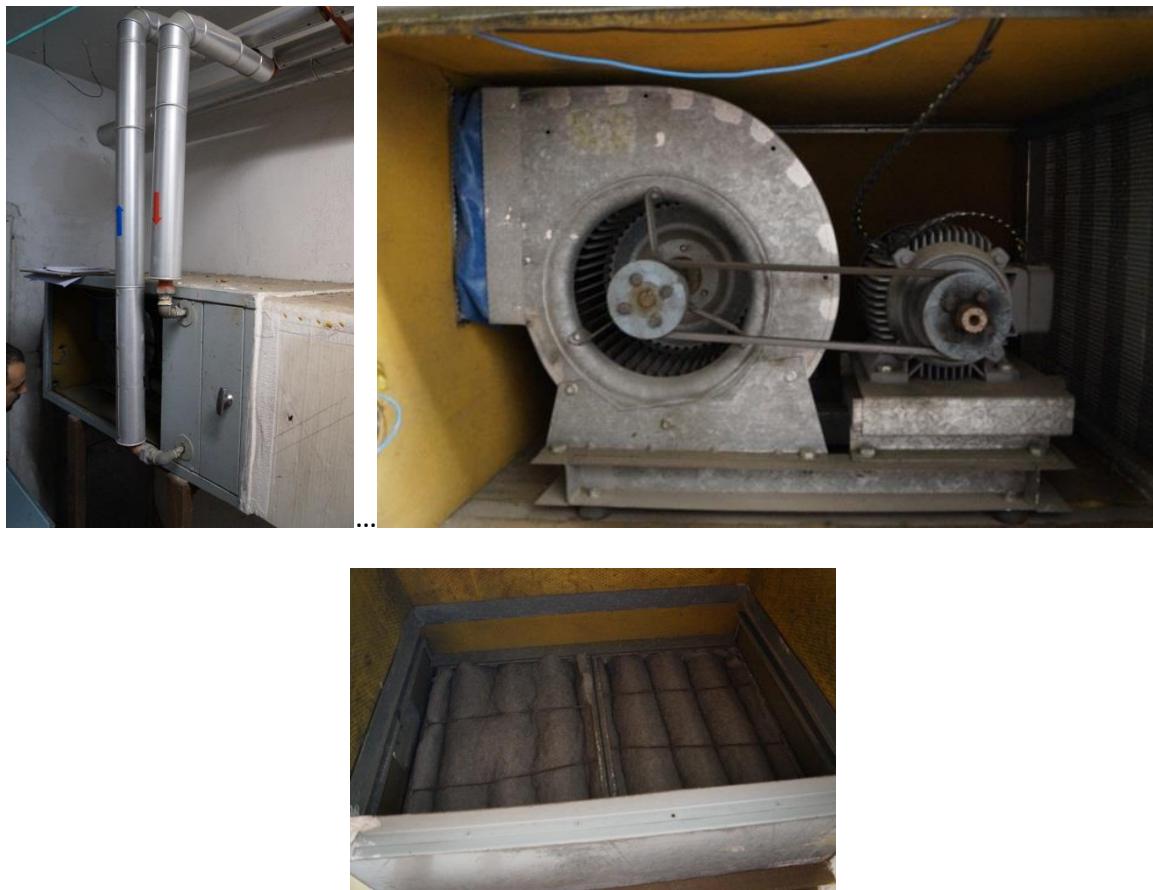
Filtro de la climatizadora

Se trata de equipo antiguo, pero que aparentemente ha sido cuidado y mantenido adecuadamente de modo que es posible que siga funcionando de forma aceptable.

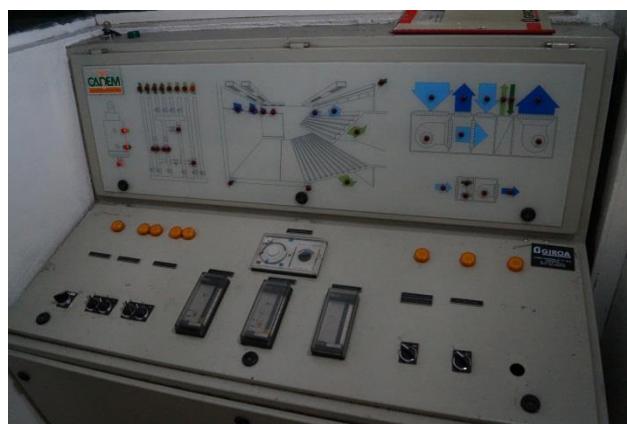
Equipo antiguo, acorde al resto de la instalación.

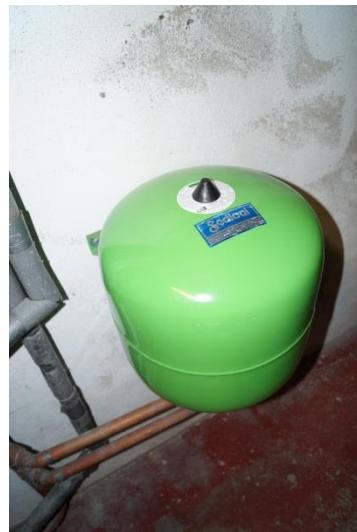
En la red de ACS hay un vaso de expansión en un estado correcto (faltaría por aislar los conductos)

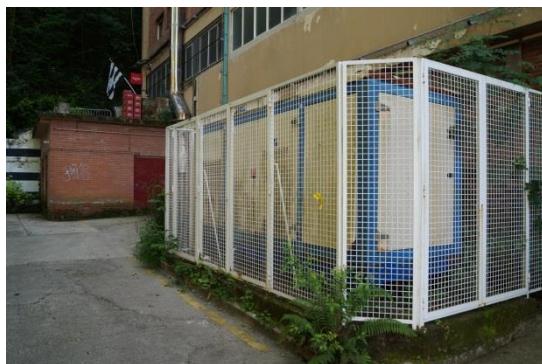
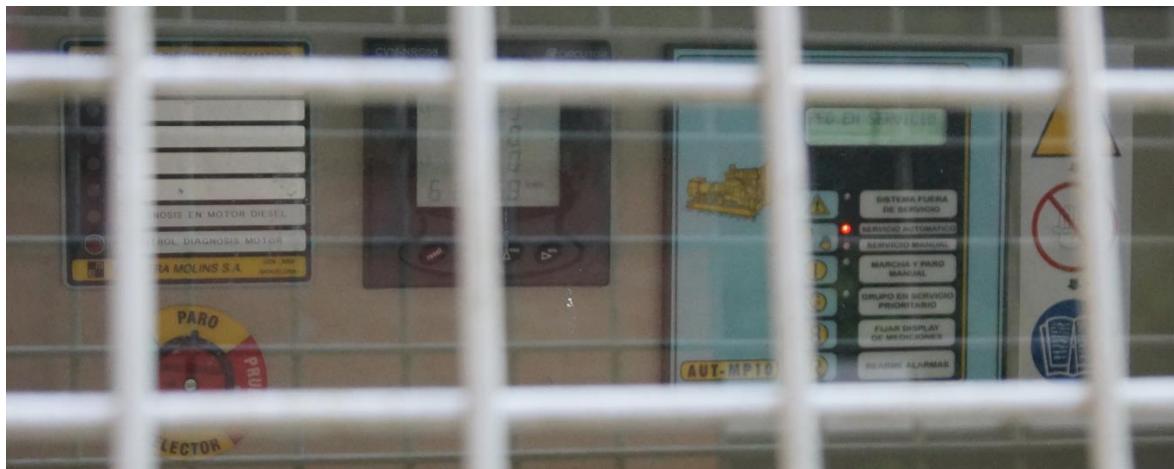
Es de la marca **ELECTRA MOLINS**, pero no se dispone de sus datos técnicos. Queda a la vista que se trata de un equipo bastante antiguo, pero según la información de su display el equipo está en servicio y preparado para entrar en funcionamiento en cuanto sea solicitado.

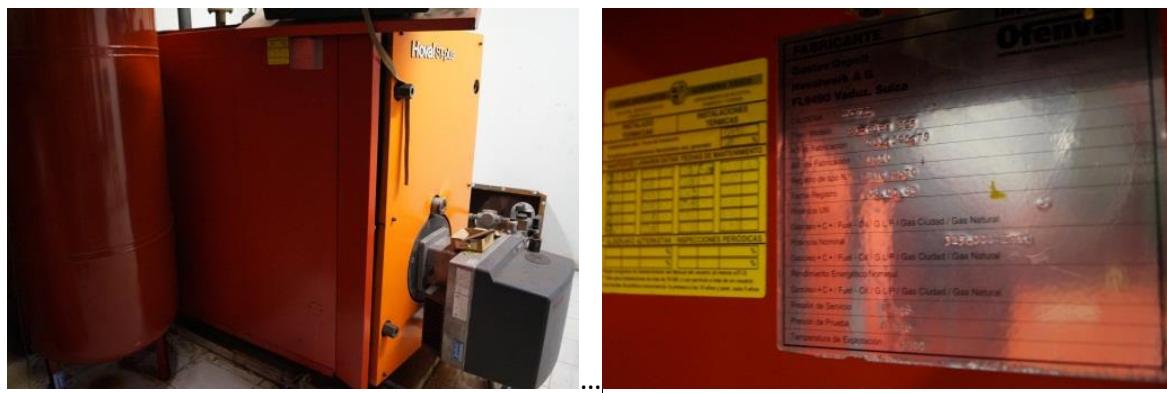
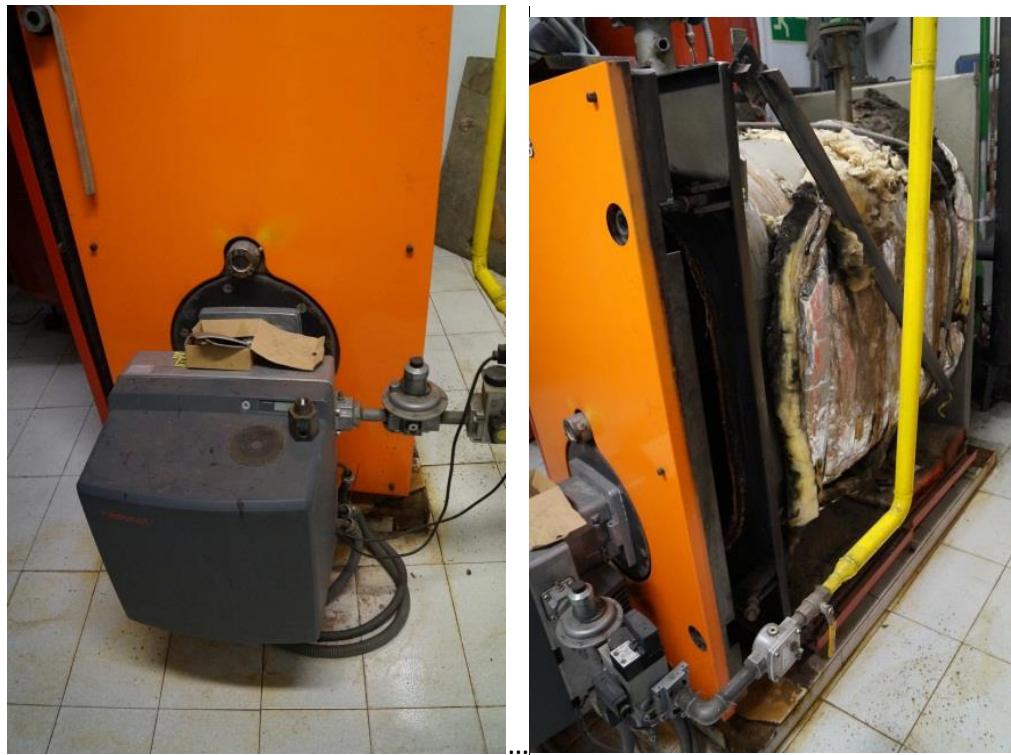
La producción de calor se lleva a cabo a través de varias calderas situadas en la planta 0. Inicialmente se disponía para la producción de ACS de una caldera **HOVAL ST PLUS 325** de 325.000 kilocalorías (377 kilovatios) y un quemador WEISHAUPP WG40N/1-A. Esta caldera fue fabricada en el año 1990, y está actualmente fuera de servicio por rotura, y está a la espera de ser sustituida.

También se recomienda la rápida sustitución de la caldera HOVAL ST PLUS 325, ya que estas calderas tienen mucha potencia para la instalación de ACS y por lo tanto para cubrir esa demanda se les exige muchos arranques y paradas.

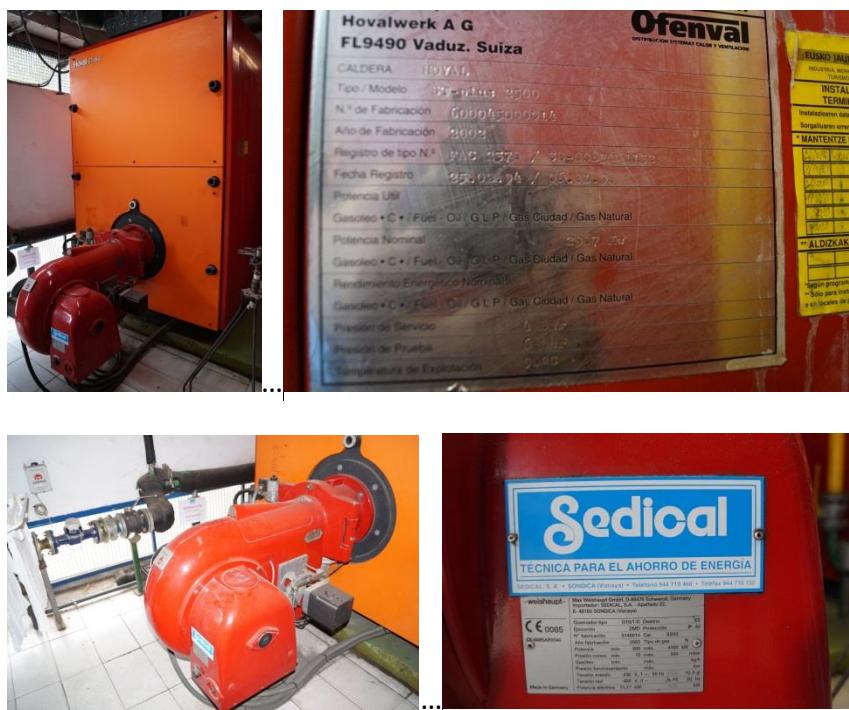
Caldera 1

Estas no disponen de recuperador de humos, y actualmente son las dos que están atendiendo toda la demanda de generación de calor del edificio, por lo que su instalación supondría un importante ahorro.

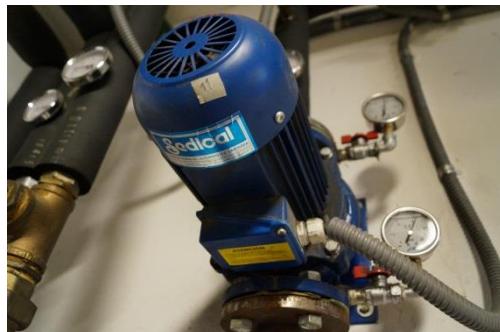
Esta bomba se encuentra en buen estado de conservación.

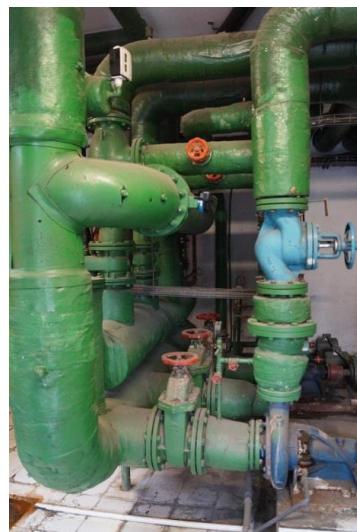
Calorifugados antiguos pero en buen estado

Los aislamientos calorifugados de los conductos están correctamente, pero habría que revisar de vez en cuando su buen estado y reponerlo donde se haya retirado, para poder evitar en la medida de lo posible las pérdidas de calor en el transporte.

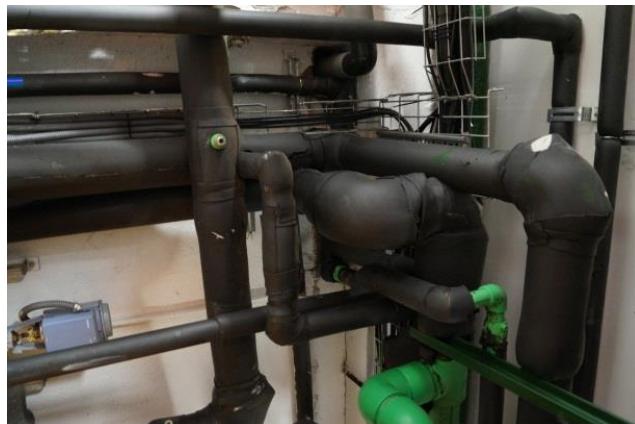
Calorifugados más moderno, de las últimas instalaciones realizadas

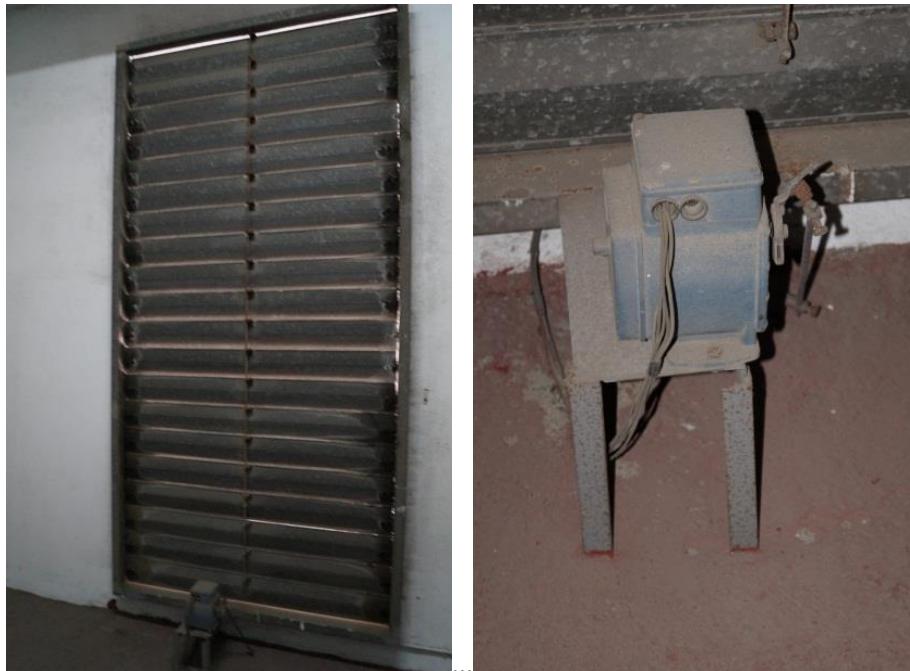
Los motores de apertura y cierre de las rejas no funcionan por lo que hay que hacer la apertura y cierre de estas de forma manual.

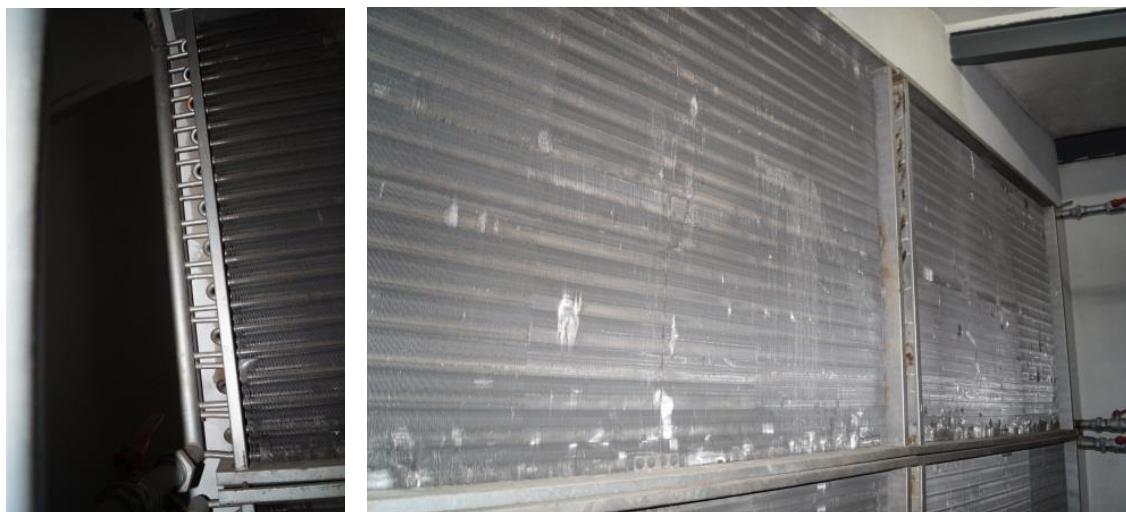
Fuga en la llave del circuito de la batería de calor

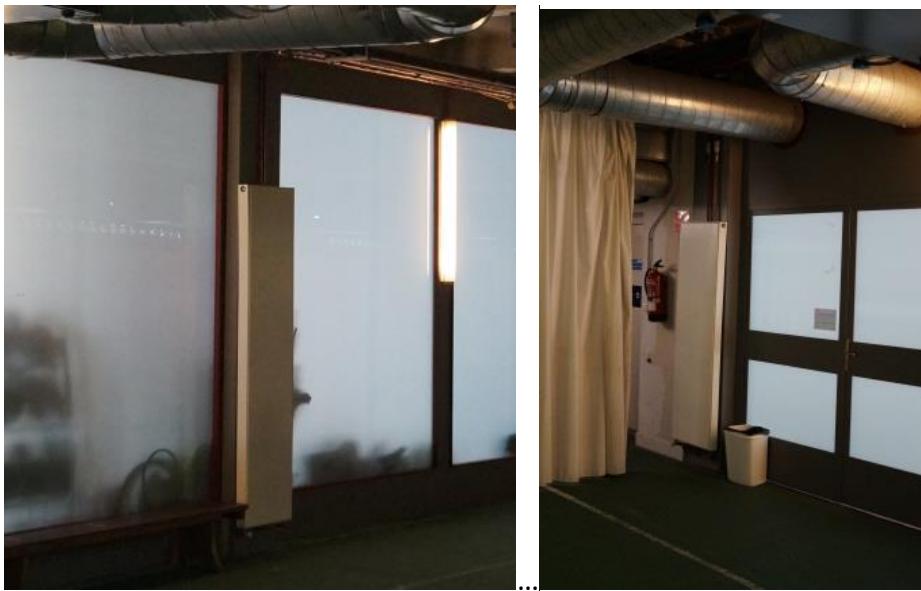
Radiadores verticales en pasillos

Los radiadores están bien conservados y no muestran síntomas de problemas de uso.

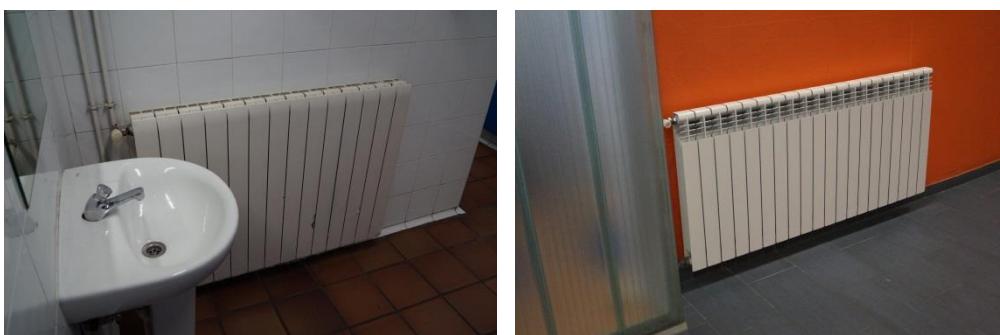
Radiadores en vestuarios y pasillos

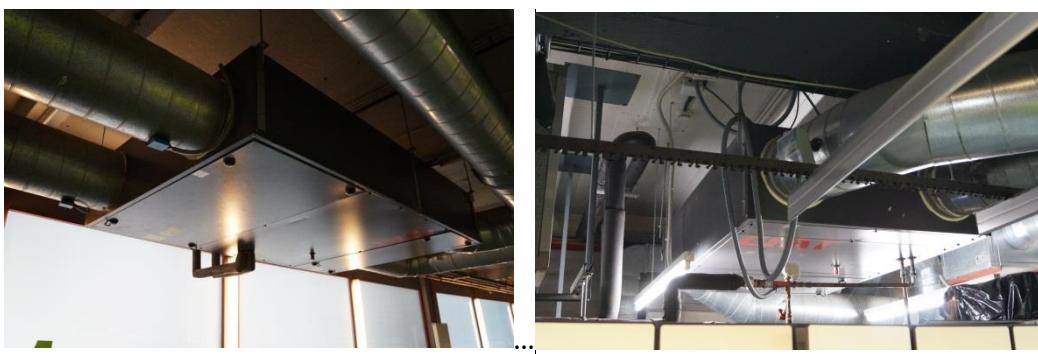
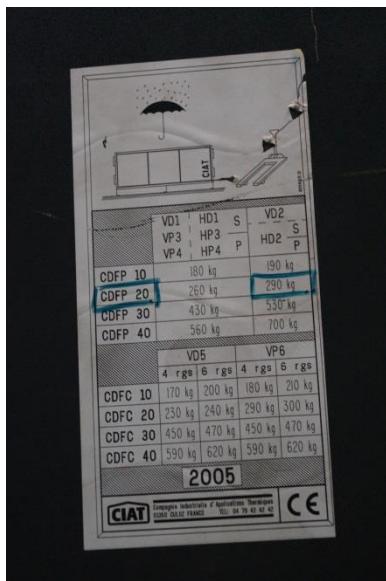
Estas climatizadoras han sido instaladas en el 2005 y están bien conservadas.

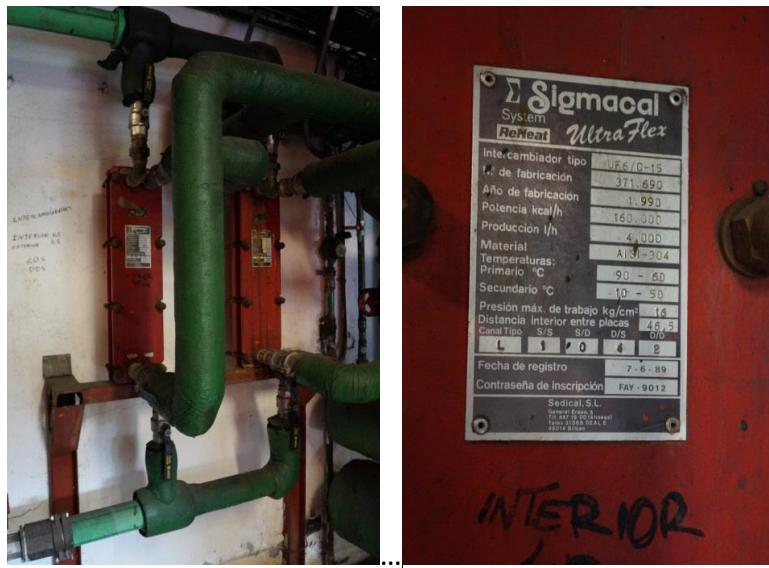
Los dos intercambiadores para el ACS marca **SIGMACAL** modelo **UF6/C-15** fabricado en 1990. Son elementos con muchos años de uso, pero que mientras no presenten problemas no es necesario su sustitución.

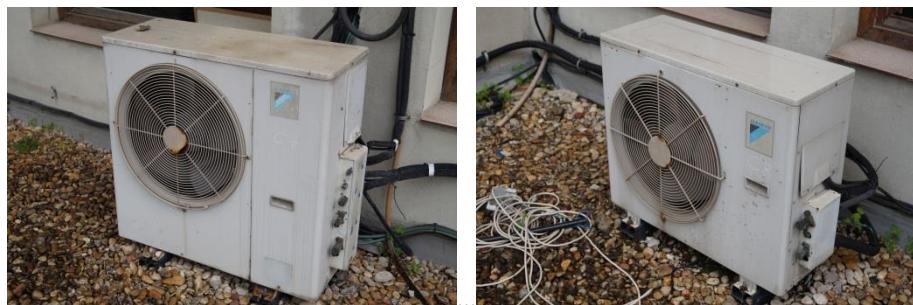
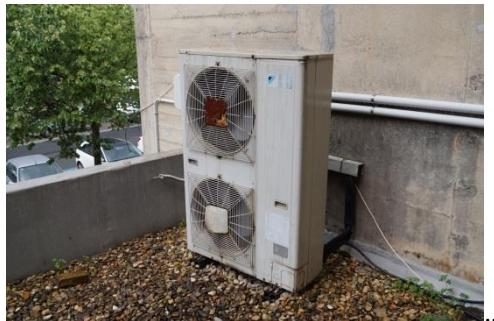
Equipos de exterior de las oficinas de administración:

Estos equipos exteriores son antiguos (al igual que los equipos interiores). Llevan trabajando desde el año 1992. Actualmente muchos de los equipos están parados por avería.

- Varios equipos no están actualmente operativos por avería,
- que los equipos exteriores tienen muestras de deterioro debido a las inclemencias meteorológicas,
- que emplean como refrigerante R-22, y que a partir de enero de 2015 está prohibido su empleo,
- y que en la sustitución de este refrigerante a R407C o al más moderno R410A supone una pérdida de rendimiento de entre un 10 y un 30%,
