LURGIRO

Servicios medioambientales

INFORME DE INSPECCION DE UN EMPLAZAMIENTO EN CALLE ARRI BERRI DEL BARRIO DE ALTZA-DONOSTIA

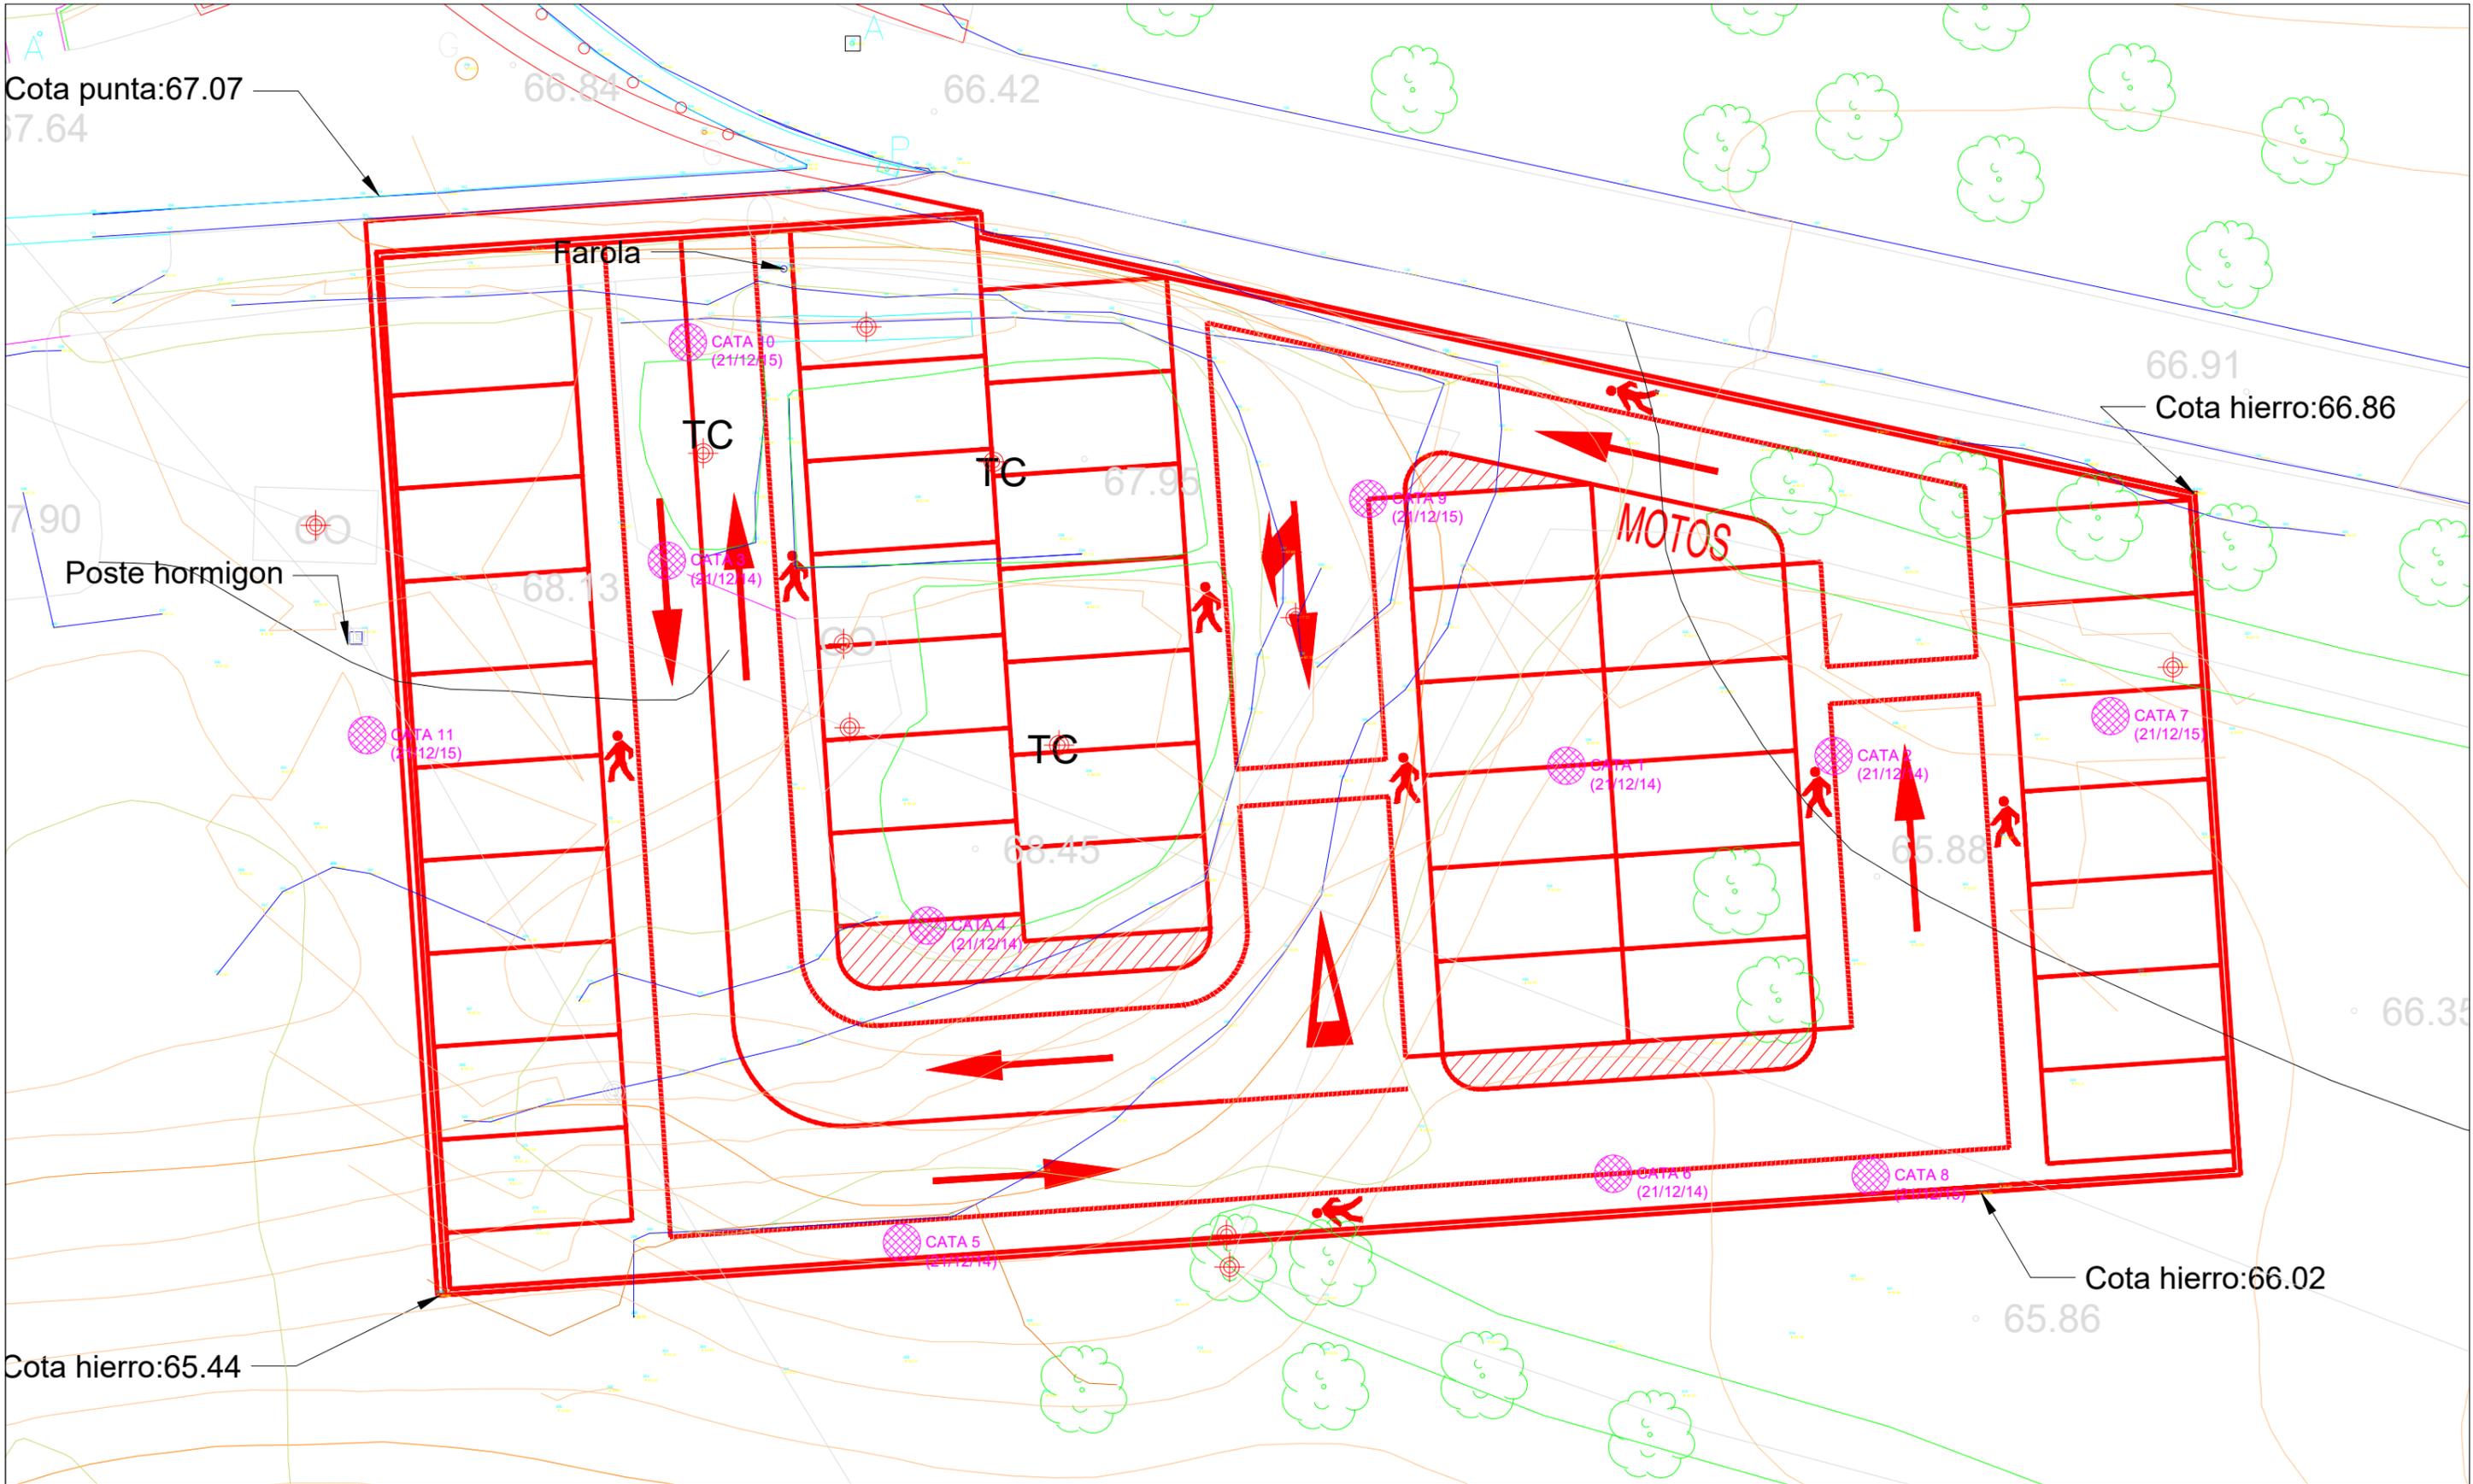
PLANO:UBICACIÓN DE CATAS

El 14 de diciembre del 2021 el ayuntamiento ejecutó 6 catas (catas 1-6) El día 15 de diciembre del 2021 en presencia de la técnico de lurgiro se han realizado 5 calicatas adicionales enumeradas de la cata 7 a la 11 con máquina retroexcavadora al objeto de identificar la tipología de los materiales existentes en el emplazamiento.
