Donostiako Udala
Ayuntamiento de
San Sebastián

***Estudio de alternativas y plan de
recuperación del suelo en el entorno
del polideportivo de Altza (ITEM 1),
afectado por la presencia de amianto,
en Donostia-San Sebastián***

Código de proyecto: P-190046

Marzo, 2019

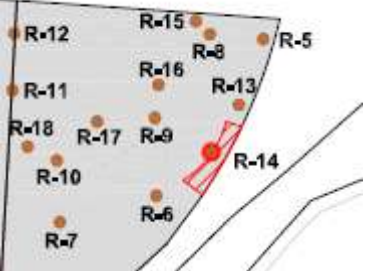
<p>Teniendo en cuenta la distribución de especies de amianto y el carácter mayoritariamente no friable lo más probable es que se trate de algún trozo de uralita</p>
			Amosita: -	Norte: punto R-13, sin afección		
			No friable: 622	El espesor de relleno afectado es menor de 0,5 metros, debido a la aparición somera del sustrato rocoso, por lo que el volumen de relleno afectado es reducido.		
			Friable: 3,2			
Jardines extremo sur	R-1	390	Crisotilo: 28	La afección se considera delimitada:

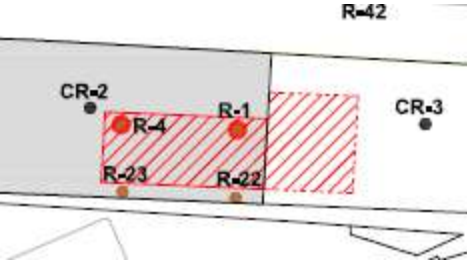
<p>La composición de amianto detectada en R-4 podría corresponderse con trozos de uralita, sin detectarse fracción friable, mientras que en la muestra R-1 la proporción de friable es mayor.</p>

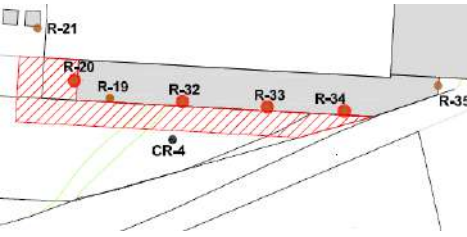
<p>Según el informe de Ekos, las muestras R-20, R-32, R-33 y R-34 están asociadas a los rellenos que se dispusieron en el trasdós del muro de la planta sótano de la antigua zona de la piscina. Se estima que para ello se reutilizaron materiales provenientes de la excavación de la antigua fábrica de fibrocemento durante la construcción del antiguo polideportivo.</p> <p>La casi totalidad del material dispuesto en el trasdós ha sido retirado. La superficie resultante de la excavación se asemeja al talud que en su día tuvo que ser excavado para construir el muro. Excepto parte de la coronación del muro, el resto del talud Sur corresponde a sustrato rocoso alterado o sustrato rocoso.</p> <p>En la coronación del talud se observa, en parte del mismo, la presencia de una capa superficial de relleno, que corresponde a la muestreada (R-19, R-32, R-33 y R-34). En el resto de la coronación el material corresponde a sustrato rocoso.</p> <p>A excepción de la muestra R-34, en la que la totalidad del amianto se reporta como friable, en el resto de los puntos en porcentaje de amianto friable es bajo, compatible con la presencia de trozos de uralita.</p>

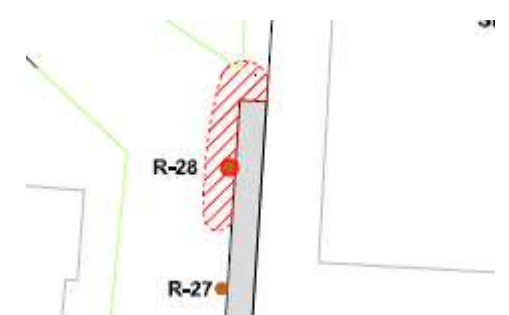
<p>Se trata de una muestra de relleno situado bajo el pavimento de un camino peatonal. En la mayor parte de la superficie excavada aflora el sustrato rocoso.</p> <p>Según el informe de Ekos, es probable que la detección de amianto se deba a la presencia de fragmentos de uralita, al tratarse casi en su totalidad de material no friable.</p>

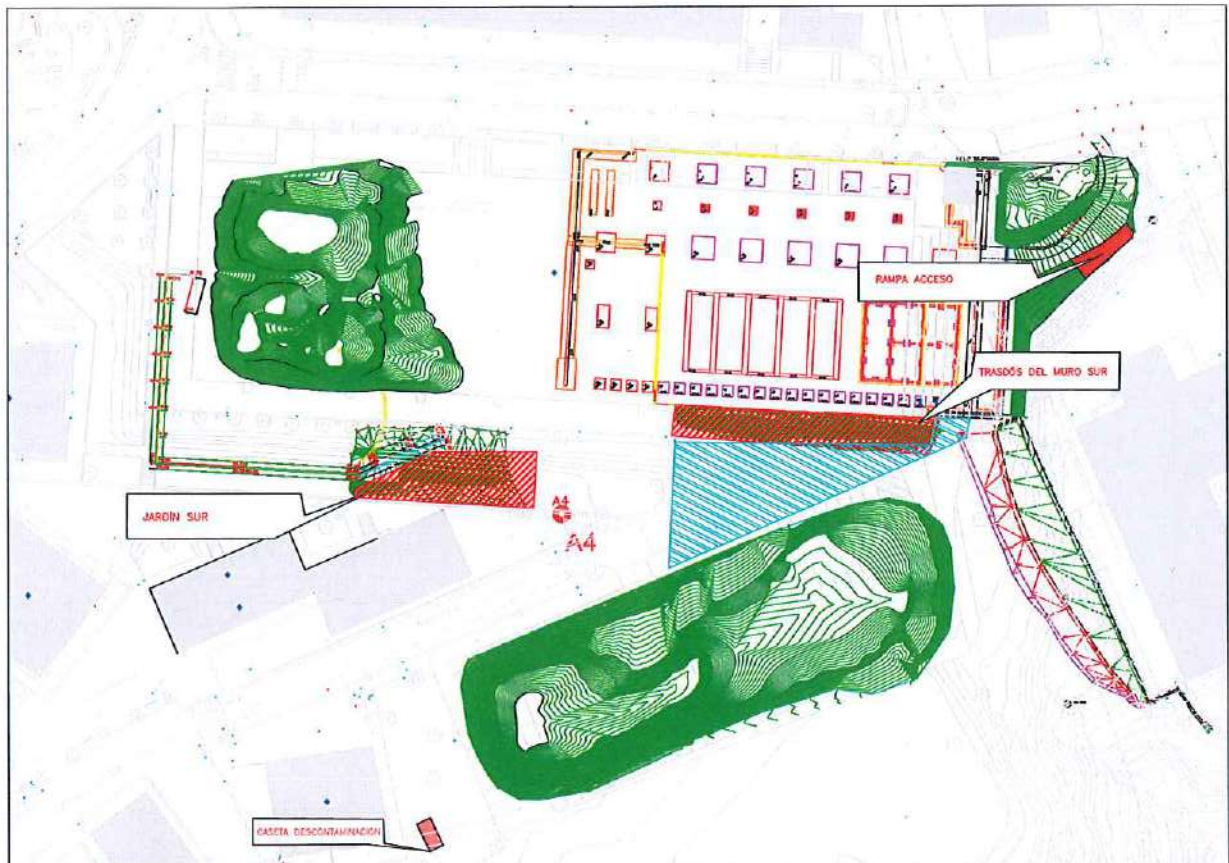
Tras la realización de las obras correspondientes a la primera fase del Polideportivo de Altza, se encontraron restos de presencia de amianto en tres taludes remanentes de la excavación. Los citados tres taludes, se aprecian perfectamente en el siguiente plano:

- Talud jardín sur: se trata de un talud de 20 ml de longitud y 3,5 m de altura. Está situado a continuación de los muros laterales del frontón y muy próximo a un edificio de viviendas.
- Talud trasdós del muro sur: hacia el lado sur del polideportivo, se localiza un muro de hormigón existente. El talud del trasdós de este muro presenta una longitud de 45 ml y desarrollos del talud aproximados de 5 m.
- Talud rampa de acceso. Se trata del talud remanente de la excavación para el futuro acceso rodado al Polideportivo. Está en el límite entre el Polideportivo y la Ikastola Oleta. Las dimensiones del talud son de 10 m de largo y 1,5 m de alto.

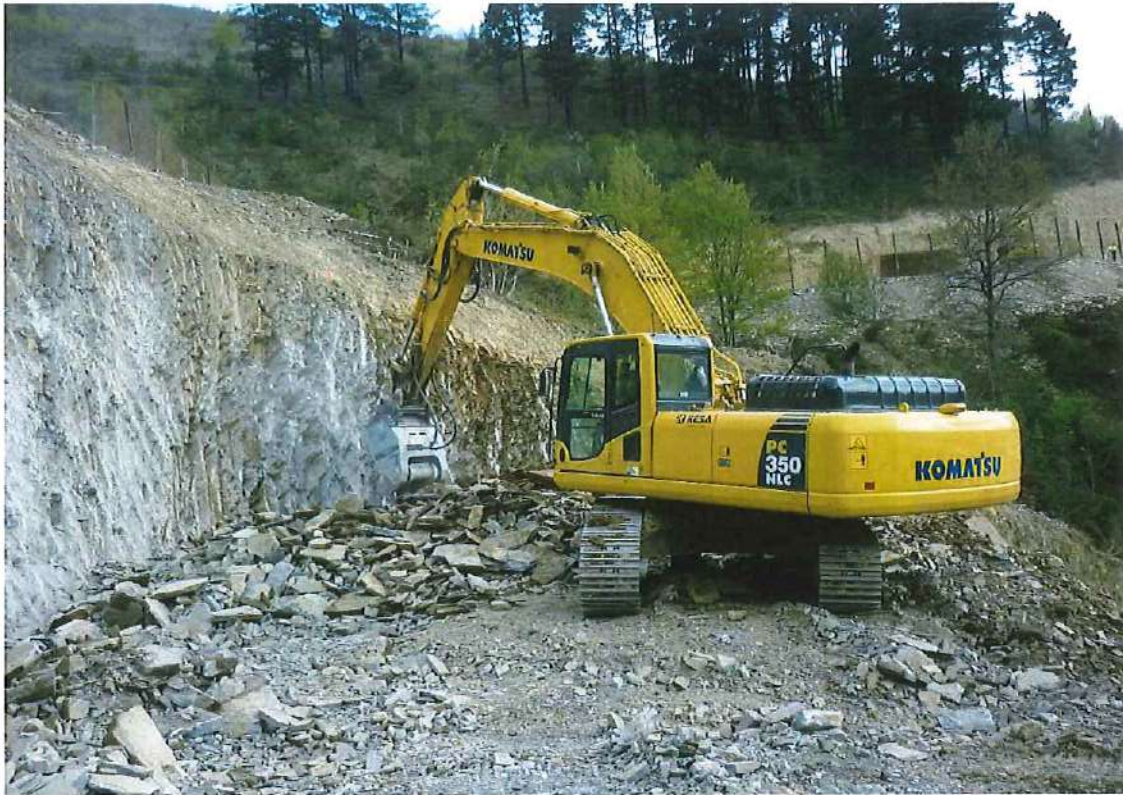
Si bien geotécnicamente es un talud estable comparando con el primero que hemos analizado, y que no requiere realizar una excavación por bataches, la mayor dificultad para afrontar la excavación es su exagerada irregularidad que impide la colocación de un recinto estanco, junto con las formidables dimensiones que debería tener la estructura para albergar a la maquinaria y evitar la migración de fibras de amianto al aire.

La escala y la complicada geometría del terreno hacen que esta operación sea inabordable en las condiciones que se pretende realizar la excavación. Asimismo, la realización de estos trabajos en un recinto cerrado estanco, para evitar la propagación de fibras de amianto al aire durante la excavación, no puede garantizarse.
