***Inventario de estructuras y materiales
con amianto en las huertas de Larres
en Donostia - San Sebastián***

Código de proyecto: P-180100

Julio 2018

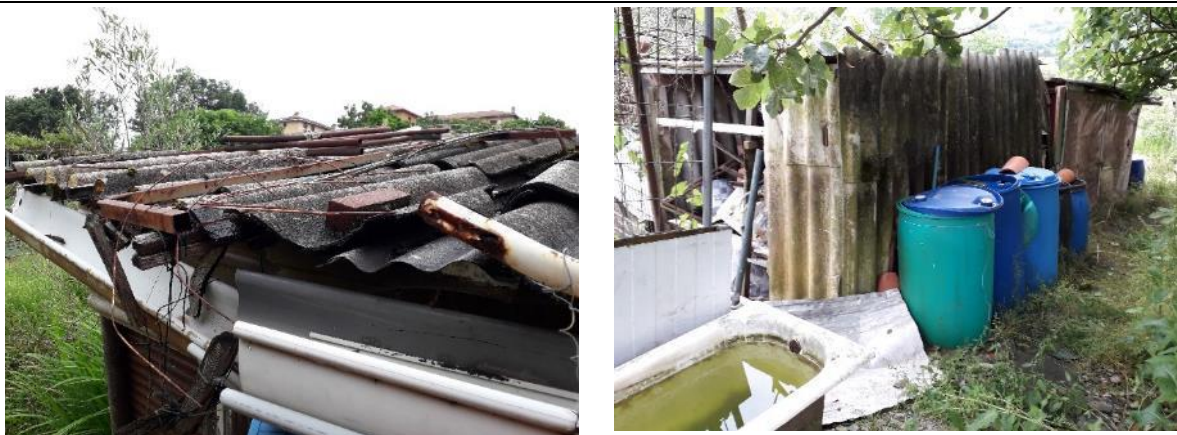
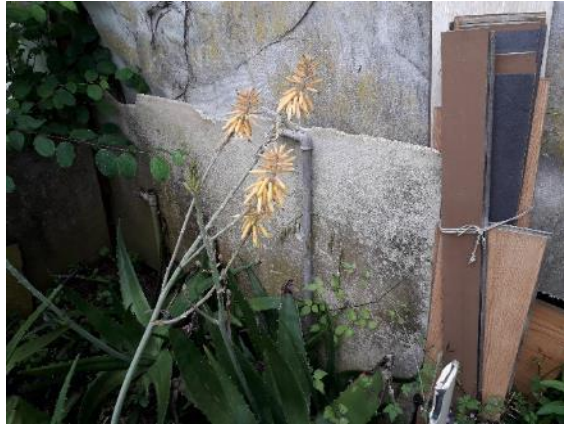
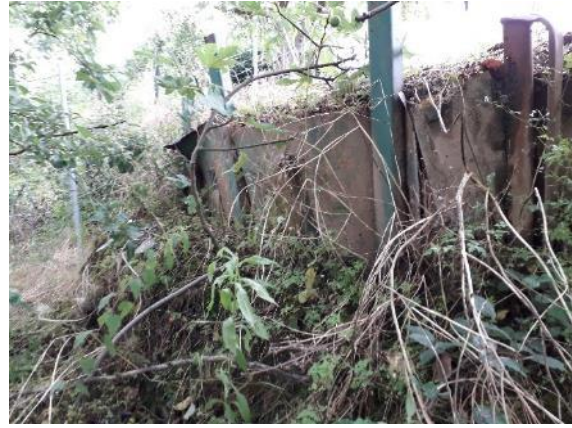
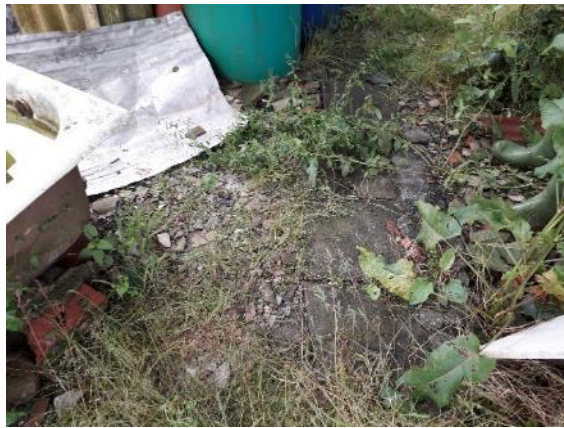
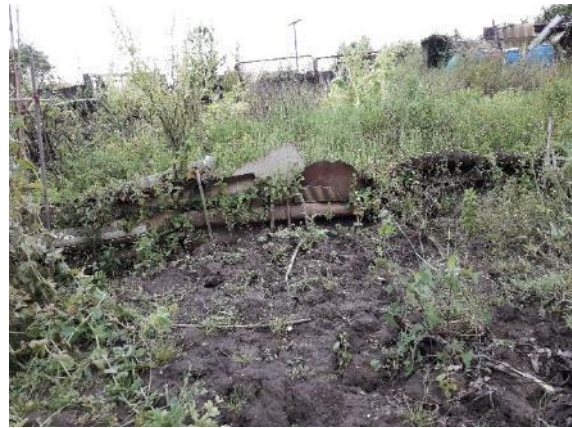
Figura 5. Inspección visual del emplazamiento

En la figura siguiente se muestran algunas imágenes del estado inicial del área investigada:
