Comandancia de S. Sebastian.

PLAN

de la plaza de S. Sebastian y Castillo de la Mota, en que se marcan las obras proyectadas para la mejora de dicho castillo, las que se hallan en construcción y el estado en que estas se encuentran en fin de Octubre del año 1863 en el que todos ellos han tenido principio.

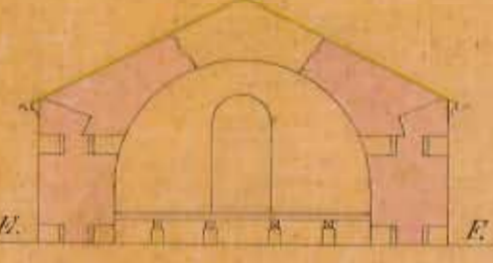
Almacén de pólvora (7)

Corte por E. F.

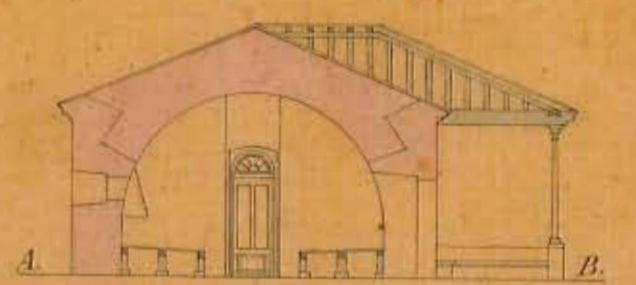
Cuerpo de guardia para 1 oficial y 20 hombres (8)

Corte por A. B.

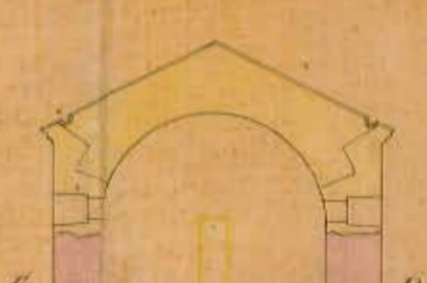
Cuerpo de guardia de Barbos (6)

Corte por C. D.

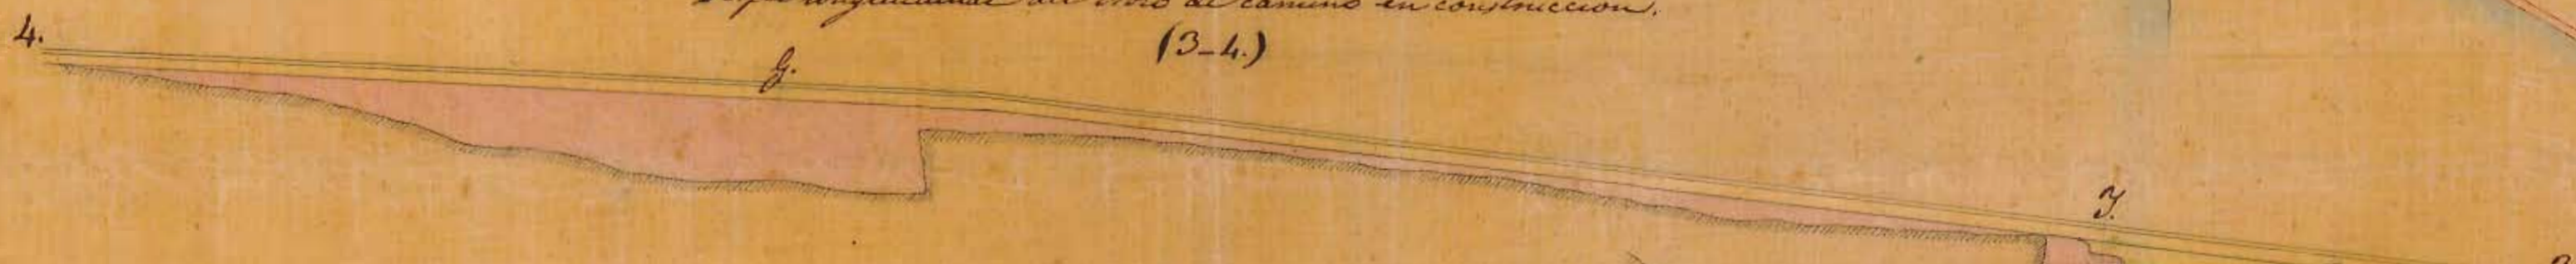
Perfil longitudinal del tramo de camino en construcción (3-4)

Advertencias. Se ha marcado de camino tanto en el plano como en los perfiles, la obra ejecutada y de cuando la que falta ejecutar.
