***Seguimiento ambiental de la retirada
de residuos en el Ítem 4 de la
Vaguada de Larres, en Donostia-San
Sebastián***

P-210028

Mayo, 2021

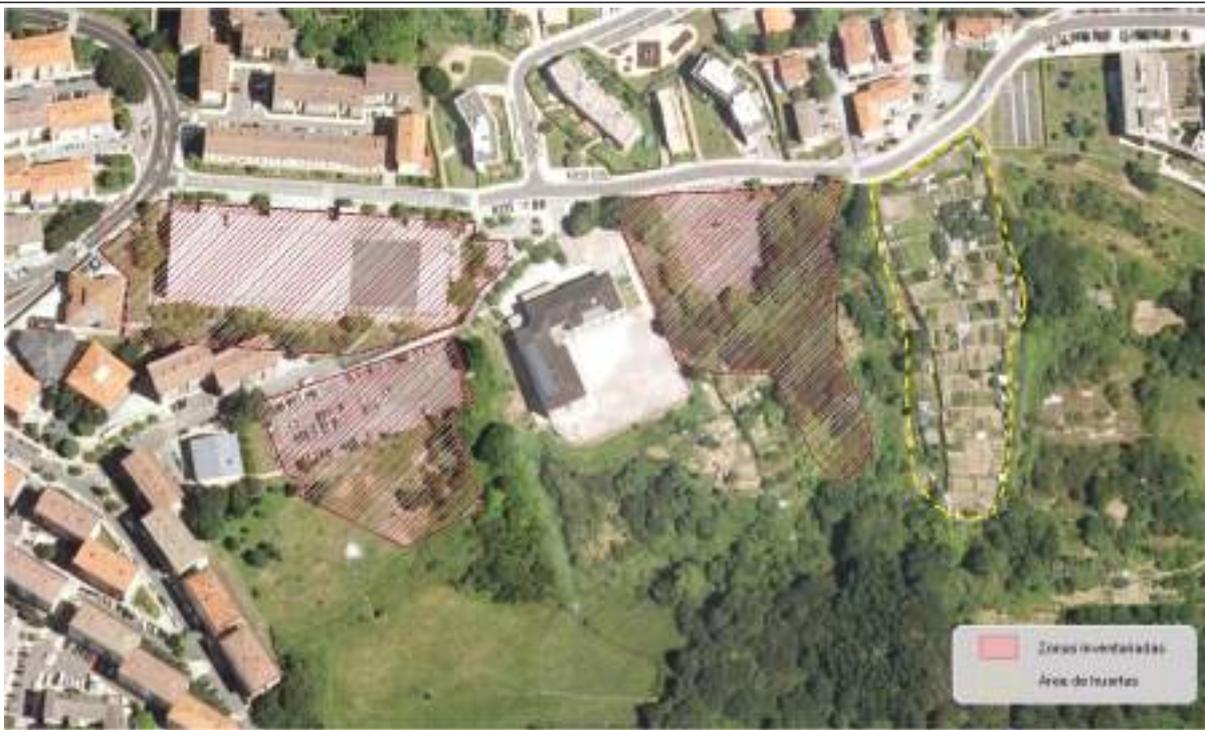
Figura 1. Zona de estudio

Estas actividades causaron la inclusión de varias parcelas del entorno dentro del Inventario de suelos que soportan o han soportado actividades o instalaciones potencialmente contaminantes del suelo de la CAPV, tal como se muestra en la figura (*fuelle: <https://gis.ihobe.eus/visorentidades>*).

A efectos de los estudios llevados a cabo, el ámbito ha quedado dividido en 6 zonas, denominadas:

- Ítem 1 (entorno del antiguo polideportivo)
- Ítem 2 (lado oeste de la vaguada)
- Ítem 3 (lado este de la vaguada)
- **Ítem 4 (zona de huertas)**
- Ítem 5 (zona ajardinada al oeste del antiguo polideportivo)
- Ítem 6 (zona ajardinada al sur ítem 5)

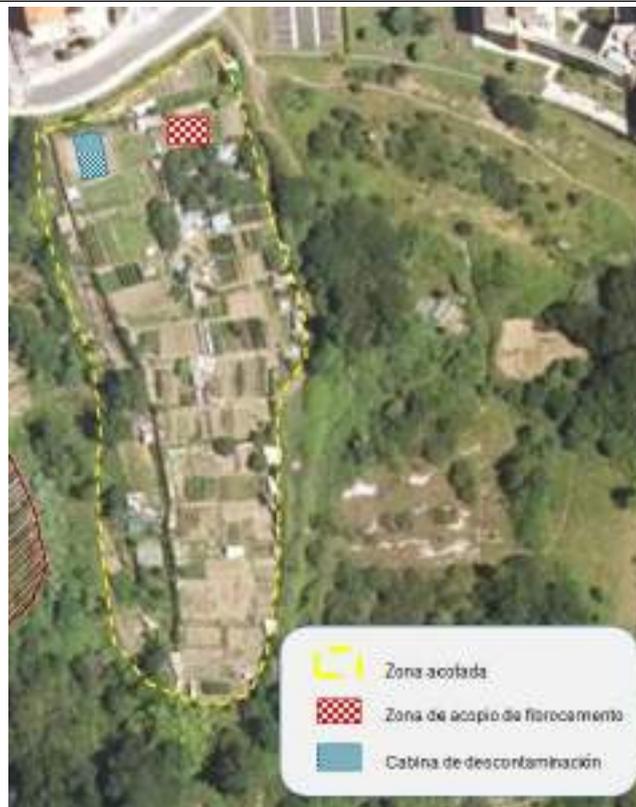
Figura 2. Organización de los trabajos

Al inicio de los trabajos se realizó a una inspección visual de la parcela para poder determinar su estado, accesibilidad y posibilidad de trabajo. Se balizaron todos los accesos a la zona de actuación con vallado tipo malla electrosoldada en todo el perímetro, delimitando la zona de actuación e impidiendo el paso de personal ajeno al trabajo desde el Camino Berra por el cual se puede acceder.

Todo el emplazamiento presentaba una considerable cantidad de vegetación (maleza y hierbas altas) que impedían tanto la localización de las estructuras identificadas con anterioridad como el propio trabajo de retirada de residuos, por lo que se decidió realizar un desbroce somero sobre la vegetación no arbórea. El desbroce se ha realizado con una retro excavadora equipada con una pinza, teniendo especial cuidado en no afectar al suelo. La vegetación desbrozada permanece en el emplazamiento, acopiada en las cercanías de sus áreas de origen.

A medida que avanzaba el desbroce y se pudieron observar las estructuras a retirar, se decidió acopiar los diferentes tipos de residuo en las cercanías de las áreas donde habían sido encontrados, para después ser transportados mediante la retro y un dumper al camión de transporte.

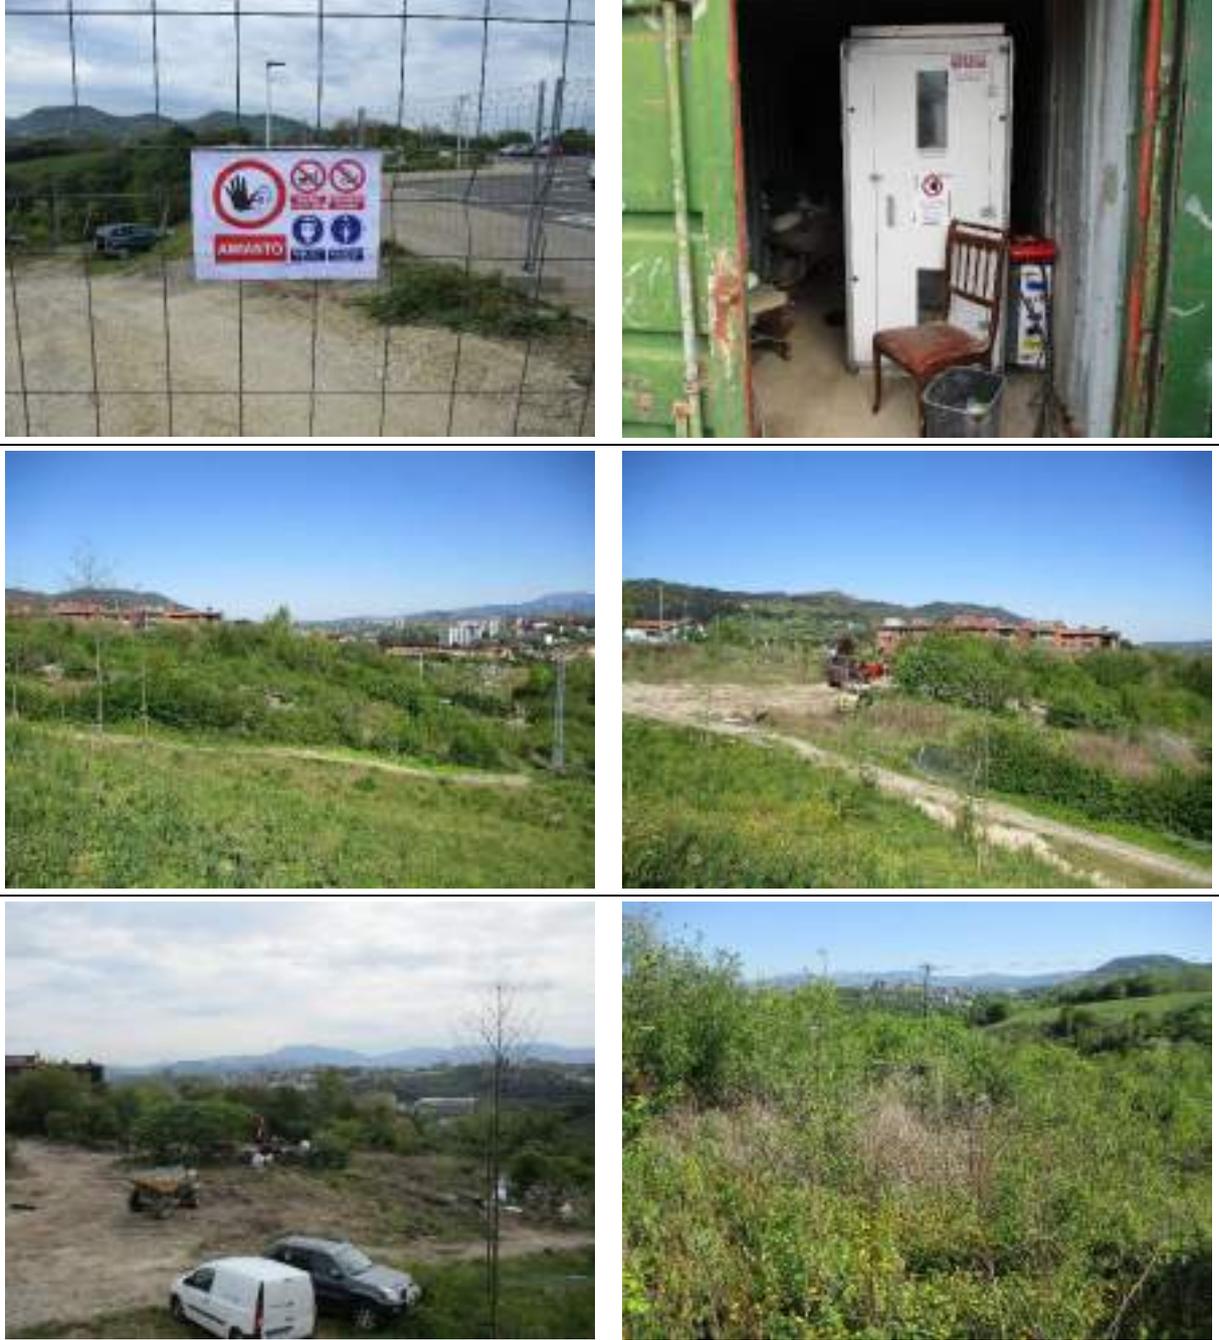
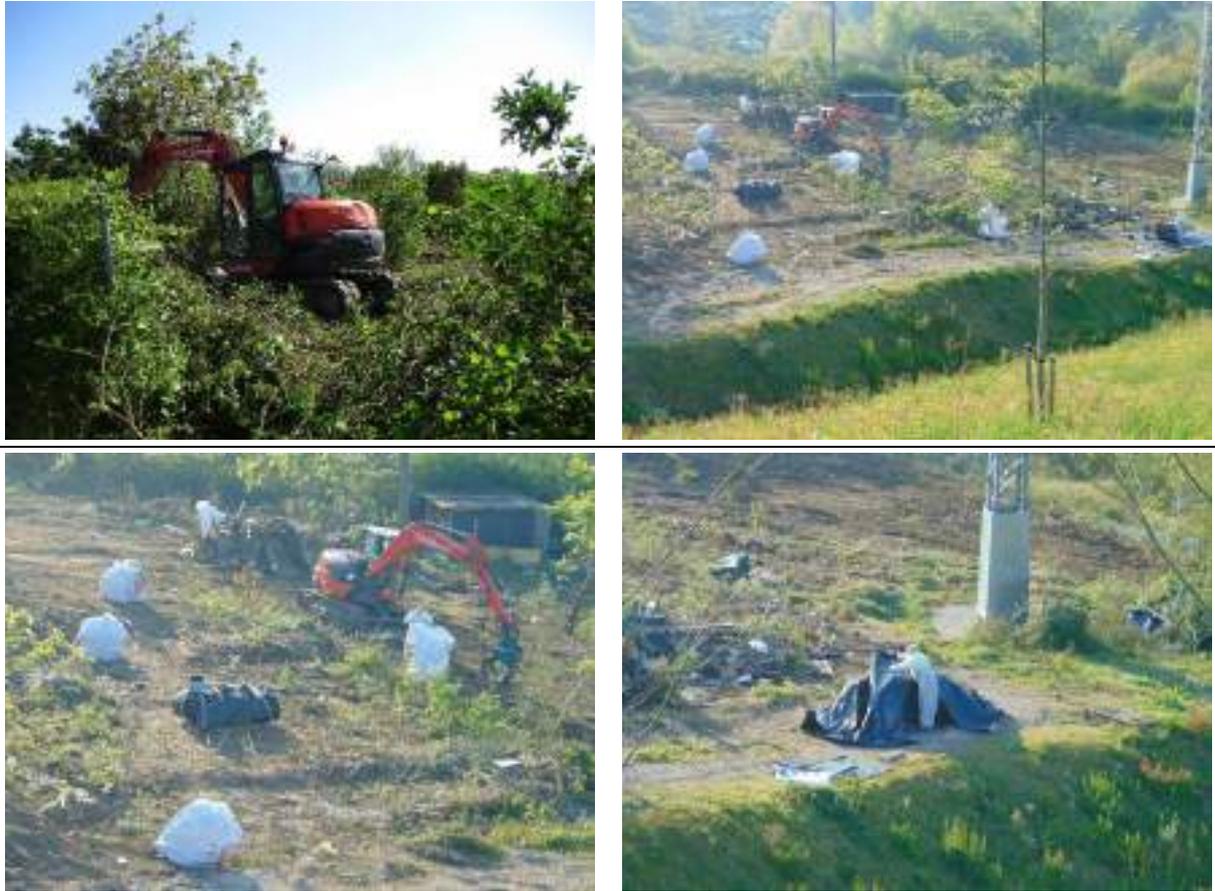
Figura 3. Reportaje fotográfico de los trabajos realizados

Tal como se había identificado en el inventario de residuos realizado en 2018, se ha encontrado una importante cantidad de placas y materiales de fibrocemento, utilizados para realizar diferentes funciones tales como cerramientos de cobertizos, canalizaciones de pluviales, bancales enterrados en el suelo, depósitos de agua, etc., observándose también fragmentos de placa esparcidos por el suelo.

La retirada de los diferentes tipos de residuo de su área original se ha ido haciendo de manera simultánea, pero debido a sus características específicas de manipulación y empaquetamiento, los materiales con fibrocemento fueron gestionados con posterioridad.

En la figura siguiente se muestra un breve reportaje del estado de las huertas y de los trabajos realizados. En el Anexo 1 se puede encontrar reportaje completo del todas las actuaciones realizadas.

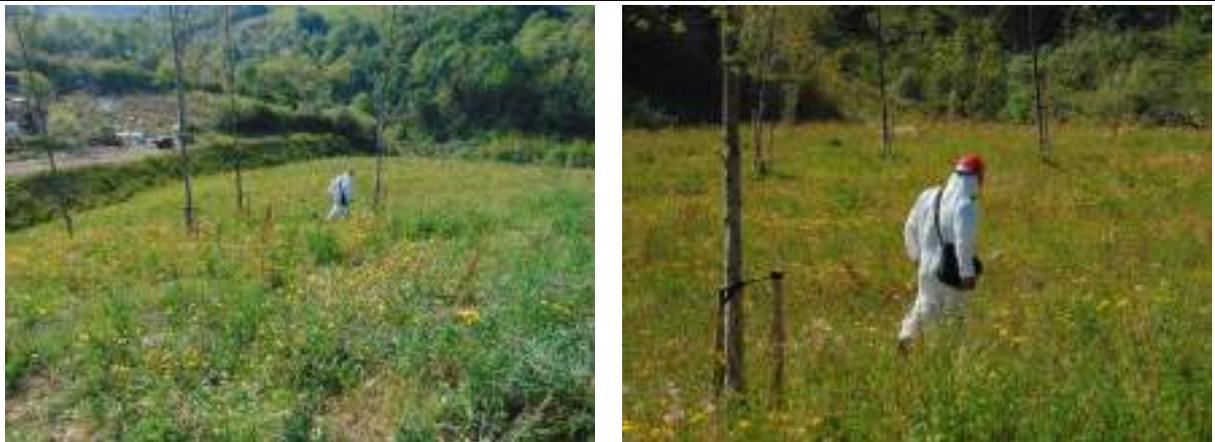
Figura 4. Trabajos de control ambiental

El plan de control ambiental ha sido llevado a cabo por la empresa *AGD-Asbesthos Gestión Desamiantados*. Sus trabajos quedan reflejados en su propio informe.

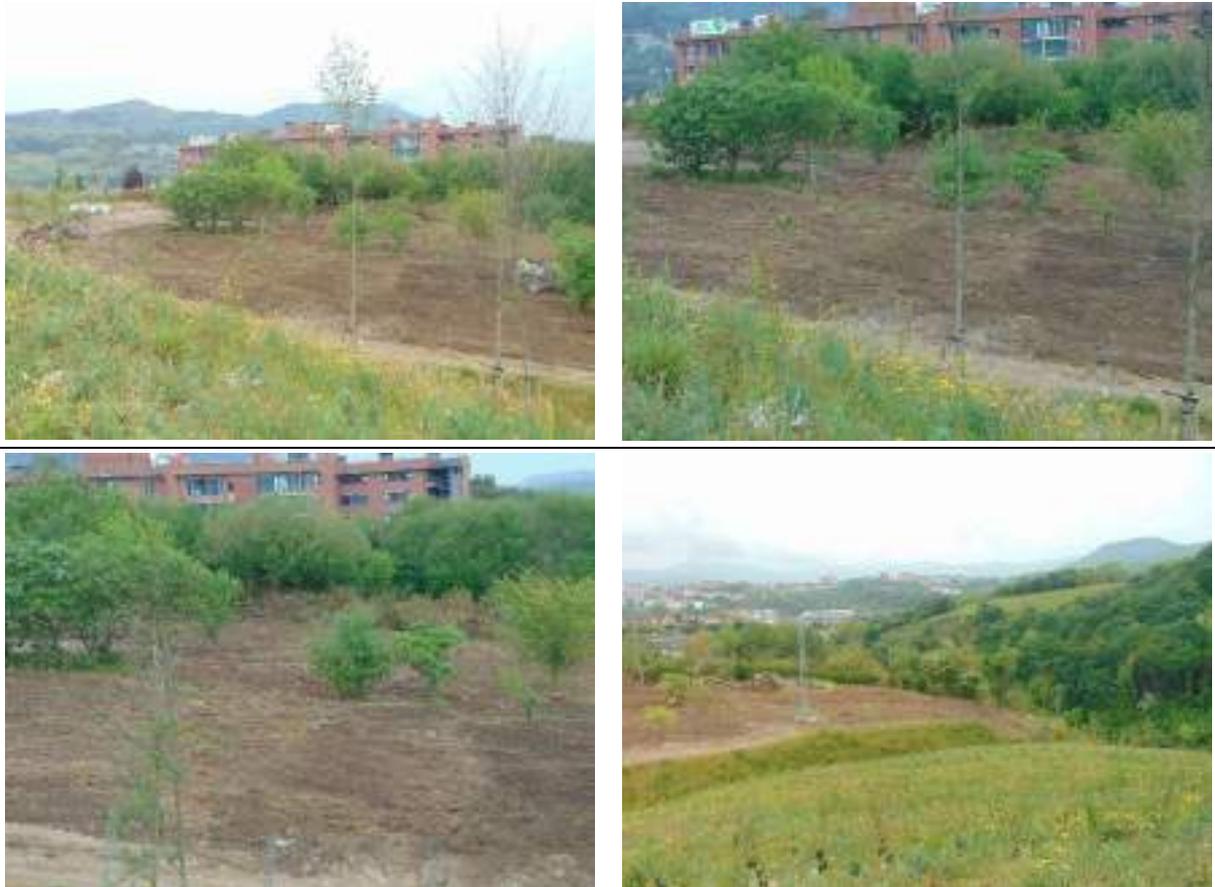
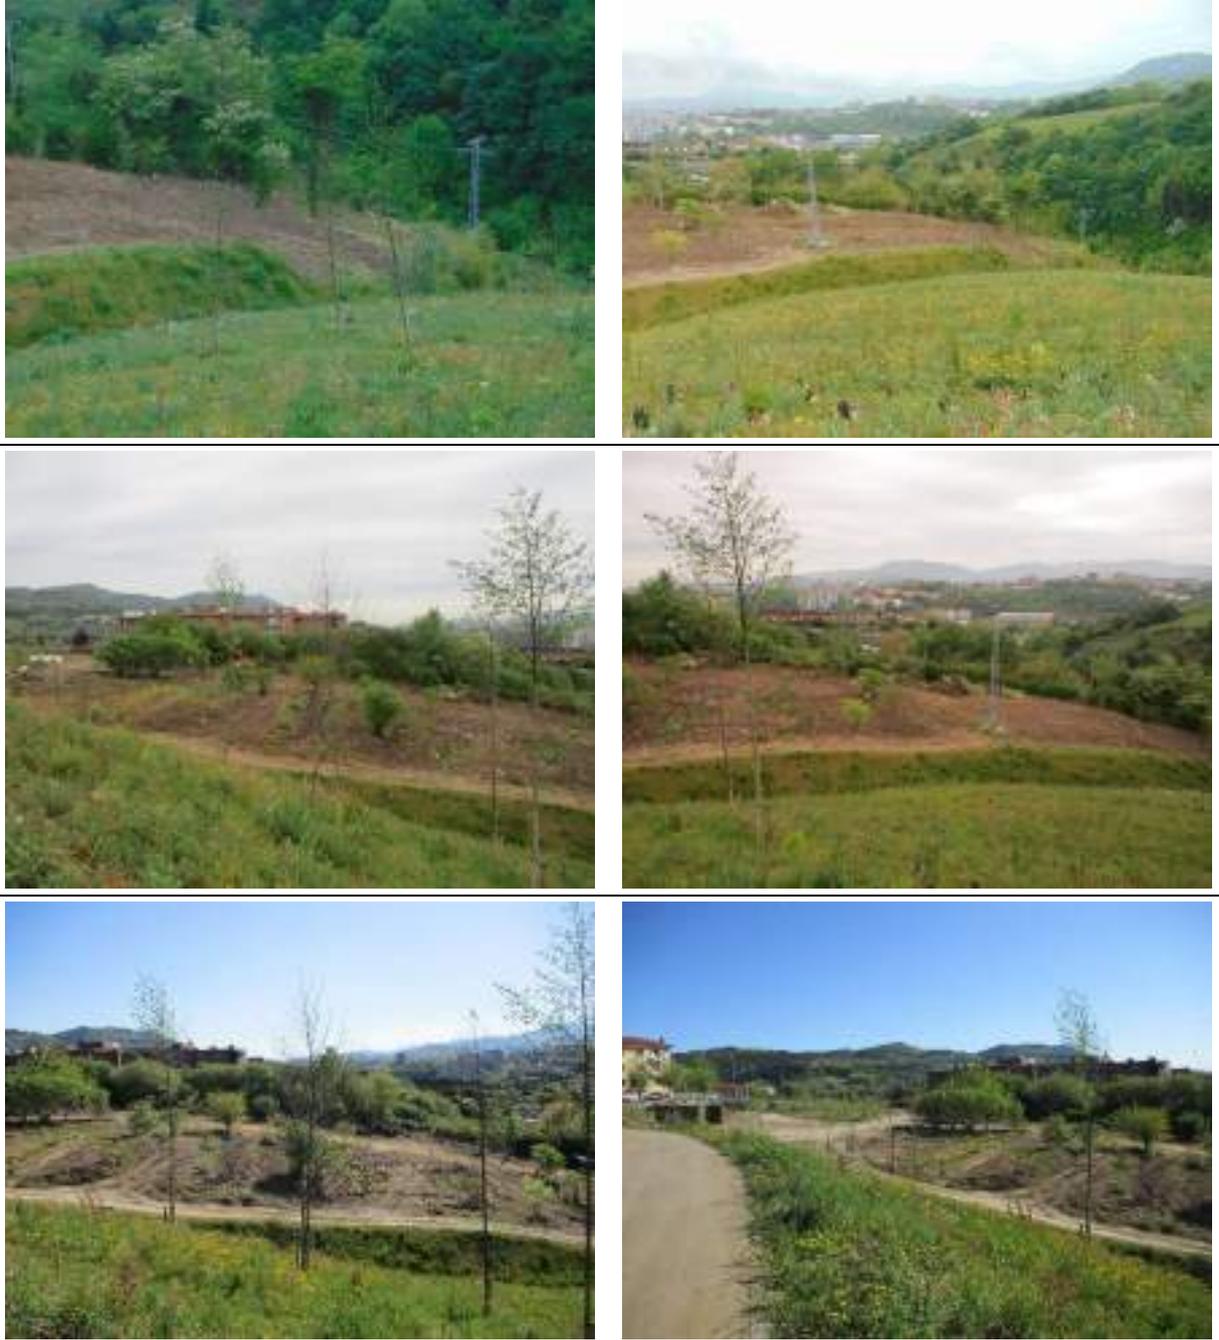
Figura 5. Reportaje fotográfico estado final de la parcela

Ha sido retirada la totalidad de estructuras y materiales de fibrocemento identificados en el inventario de residuos del año 2018. Tal como se ha comentado con anterioridad, la actuación sobre el suelo superficial se ha limitado a la retirada manual de los fragmentos de mayor tamaño. Una limpieza de mayor grado hubiera requerido una manipulación del suelo (cribado o similar), acción no autorizada por la autoridad laboral.

Se considera que la retirada efectuada ha sido suficiente desde el punto de vista medioambiental, dado que han sido retirados la todos los materiales de fibrocemento identificados con anterioridad.

En la siguiente figura se puede observar un breve reportaje del estado final de la parcela. En el Anexo 1 se muestra un reportaje más completo.

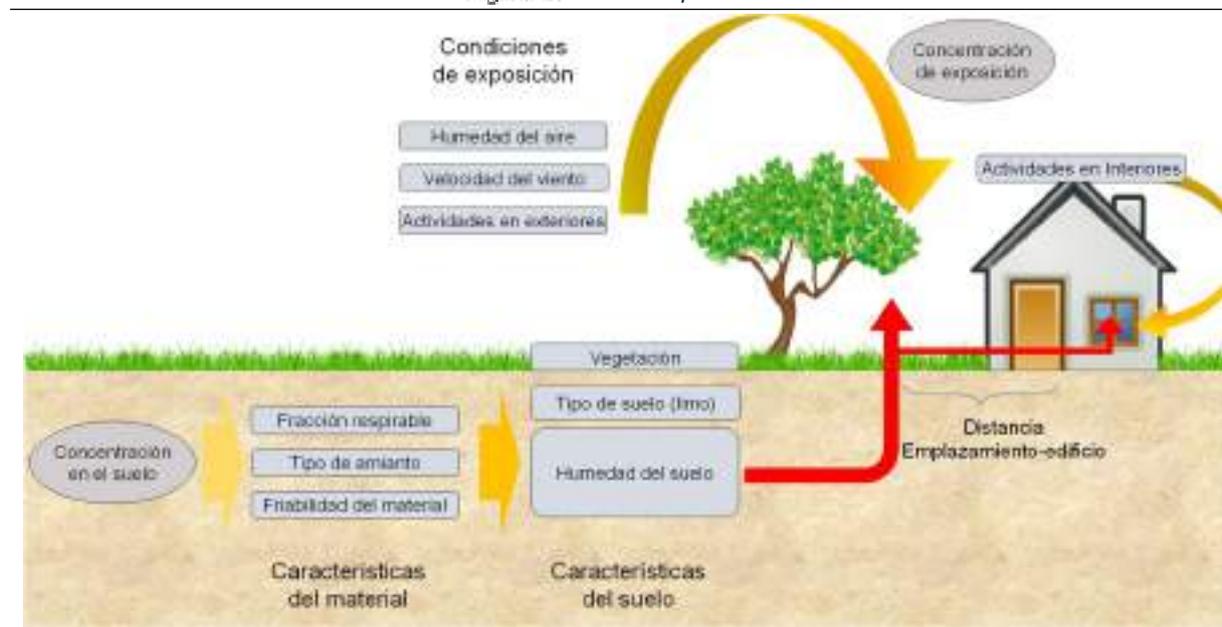
Figura 6. Vías de exposición

La única ruta significativa de exposición al amianto es la inhalación de fibras que, en el emplazamiento de estudio, pudieran desprenderse de materiales que se encontrasen sobre el suelo o en la superficie de este.

En la figura siguiente se muestran las vías de exposición al amianto en un emplazamiento con el suelo afectado por la presencia de fibras de este material en el suelo (adaptado de: *Swartjes and Tromp, 2008*¹)

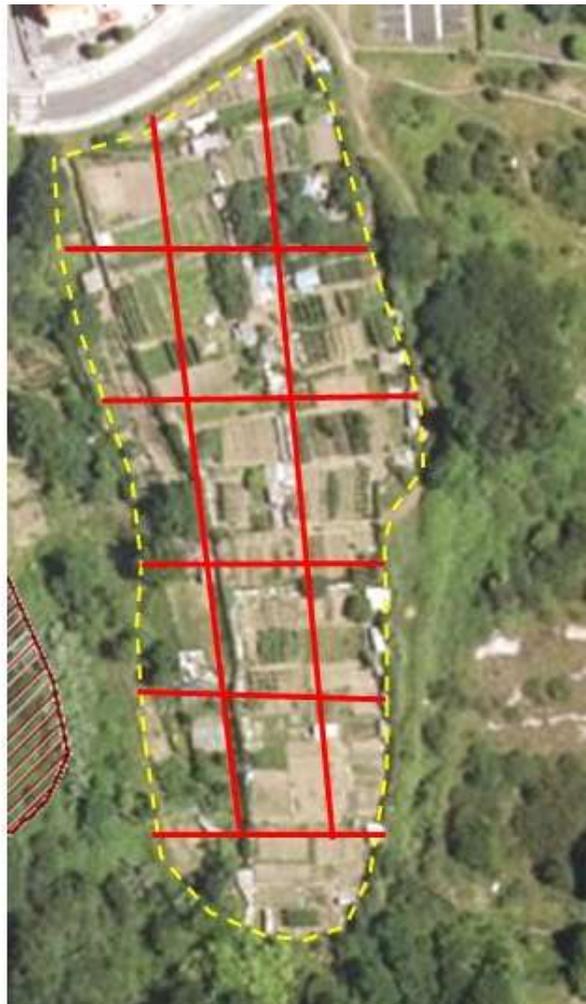
Figura 7. Malla regular localización PDM

Se propone establecer una malla regular en la que se ubicarán 16 puntos de muestreo (PDM) en los que se tomarán dos muestras por punto, una superficial (superficie arable) de los primeros 20 cm, y otra profunda, que alcance hasta 1 metro.

Siguiendo las indicaciones del órgano ambiental, en cada muestra se analizará el contenido de amianto y de hidrocarburos policíclicos aromáticos (PAH).

En la siguiente figura se puede observar la distribución propuesta para los PDM:

De acuerdo con lo establecido por el órgano ambiental, la toma de muestras para la investigación de los suelos con amianto deberá ser realizada por una empresa RERA, autorizada para realizar trabajos con amianto, conforme a lo establecido en el *Decreto 396/2006, de 31 de marzo, por el que se establecen las disposiciones mínimas de seguridad y salud aplicables a los trabajos con riesgo de exposición al amianto*. La toma de muestras estará supervisada por una entidad acreditada en suelos contaminados. La empresa RERA deberá ajustarse a las indicaciones de la empresa acreditada en relación con los aspectos técnicos de la ubicación y toma de muestras de suelo.

El criterio de "suelo limpio" será la ausencia de trozos visibles de fibrocemento y una concentración ponderada de amianto inferior a 100 mg/kg. En función de los resultados obtenidos en la investigación, se deberá llevar a cabo el correspondiente análisis de riesgos.

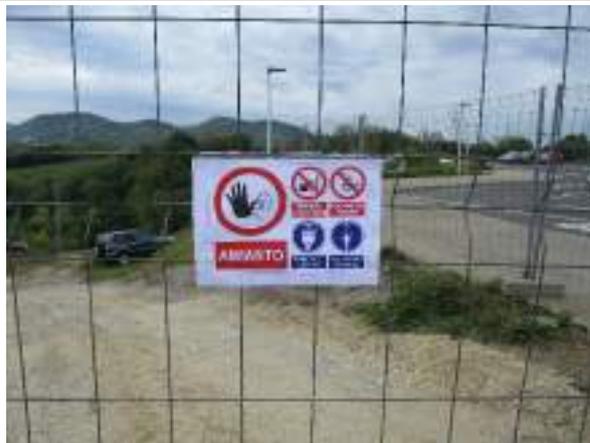
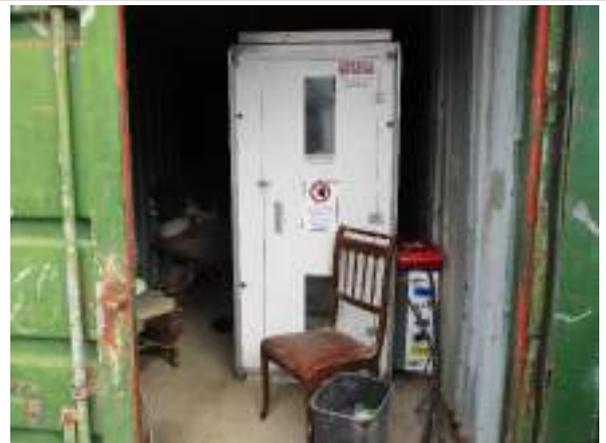
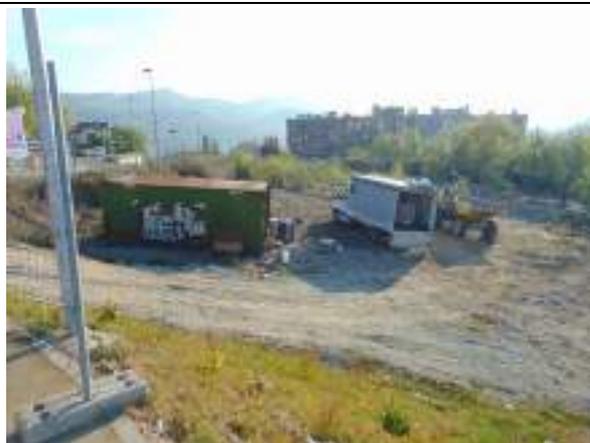
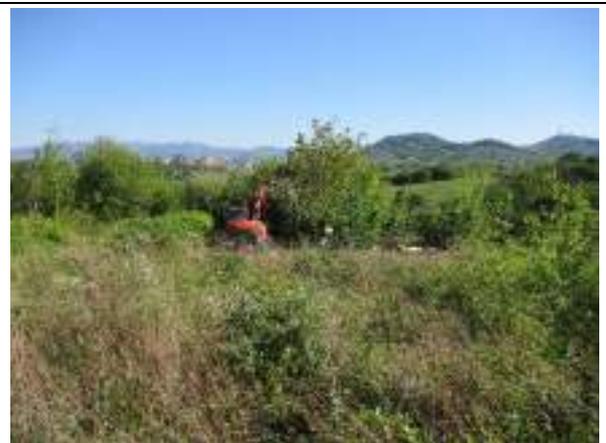
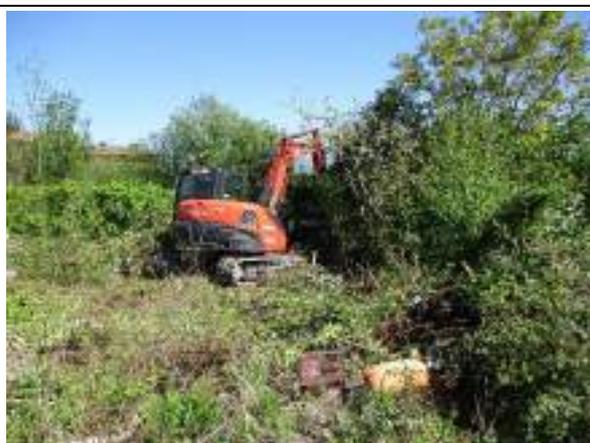
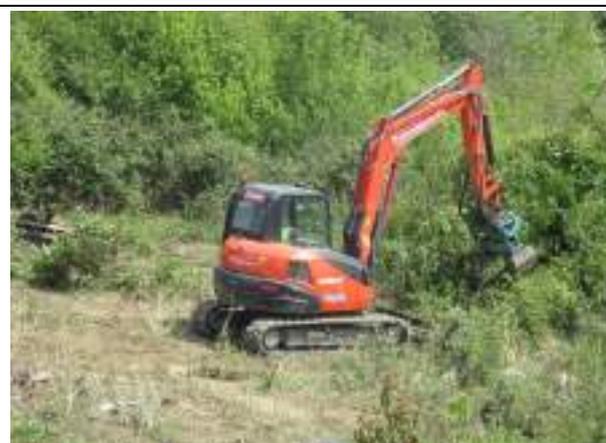
Desarrollo de los trabajos

Los diferentes tipos de residuo han sido retirados selectivamente por cuatro operarios manuales, siendo clasificados según tipología. Finalmente se diferenciaron los siguientes tipos de residuo:

1. Madera.
2. Escombros: mezclas de hormigón, ladrillos, tejas y materiales de construcción
3. Mezcla basura: residuos de construcción y demolición, mezclados con materiales plásticos y restos de la vegetación desbrozada.
4. Fibrocemento
