### 03- Tranbiabidea / Camino del Tranvía

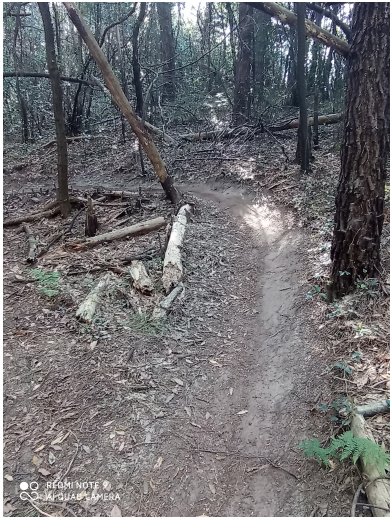
| Txirrindulari higadura | BAI | Kalte mota | Loitxikipetik aurrera zehar bide ugari. | | |

Bizikleta higadura, Loitxiki inguruan.

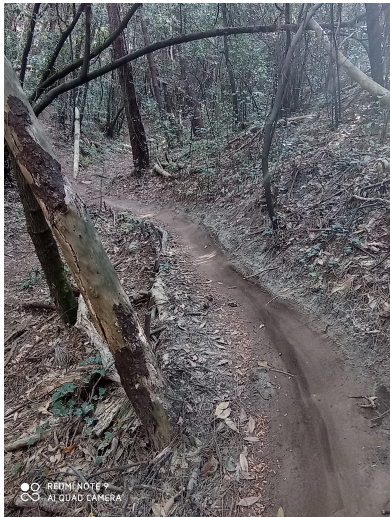
Bizikleta higadura, Loitxiki inguruan.
