**EDIFICIO RESIDENCIAL
GRADO B**

PRIM 23

Manuel Domínguez Barros, 1905.

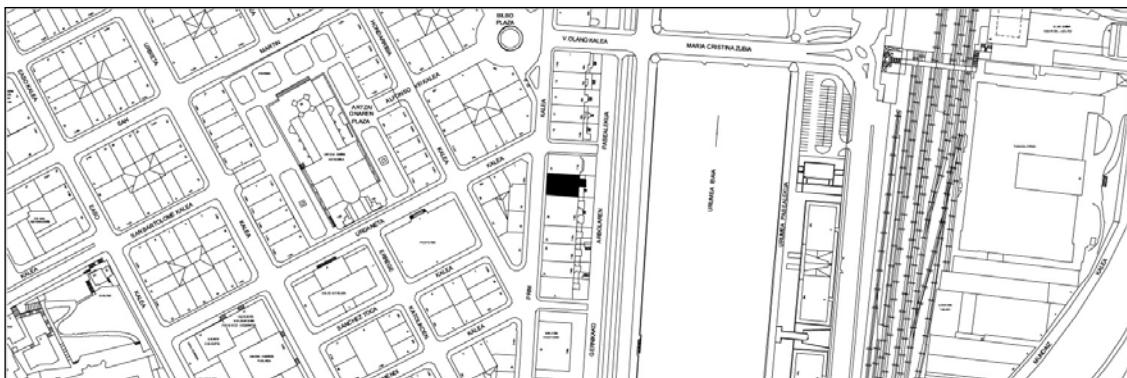
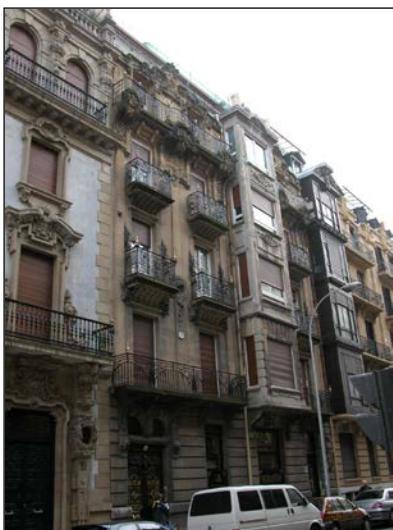
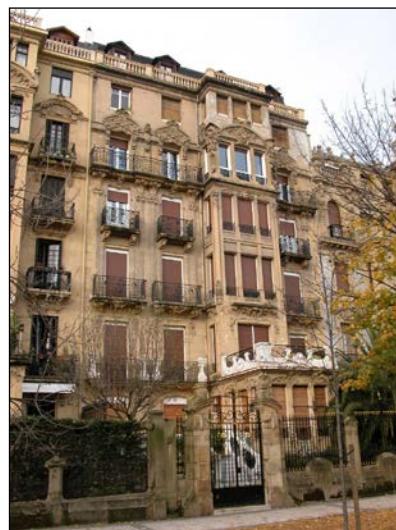
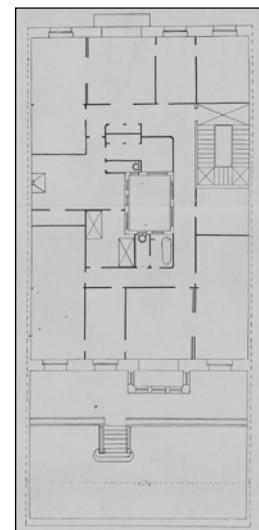
Edificio con dos fachadas de semisótano, entresuelo, cuatro plantas altas de origen, más dos levantes de 1935 (retranqueados salvo el primero en su fachada a Fueros) que reproducen de forma muy similar la solución dada por Lagarde en 1921/22 al edificio colindante. Fachada de sillería. El mirador de hormigón a la calle Prim es del año 1941. De estilo ecléctico, destacan detalles Art Nouveau en portal de acceso y en partes localizadas de las fachadas. El portal, de cierta monumentalidad, tiene una escalera de dos brazos, estatuaria modernista, y se mantiene el ascensor antiguo.

- 1- Elementos o partes de la fachada excluidos de la protección: Levantes retranqueados.
- 2- Elementos o partes de la fachada permanentes: elementos de sillería.
- 3- Restricciones particulares de intervención: Se conservará, sin modificaciones, el portal y todos sus elementos originales
- 4- Restituciones obligadas: No.
