**EDIFICIO RESIDENCIAL**  
GRADO D

**AGIRRE MIRAMON 4**

**Autor y fecha: Francisco Urcola; 1923**

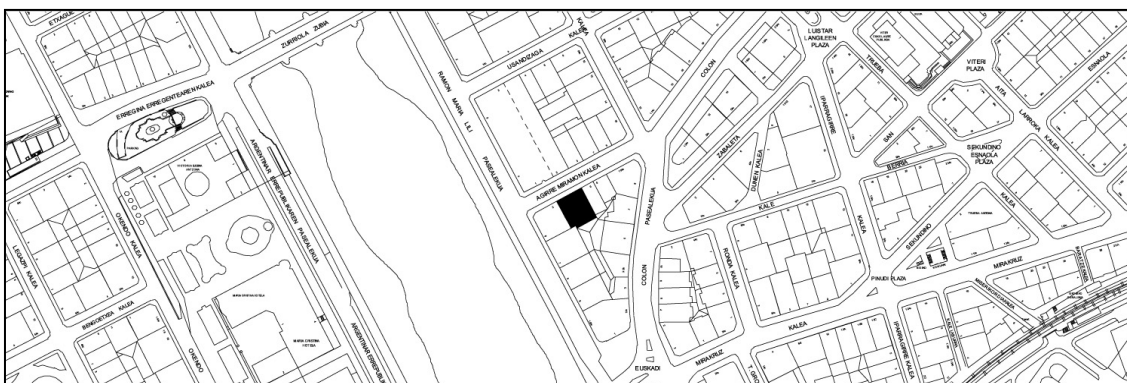
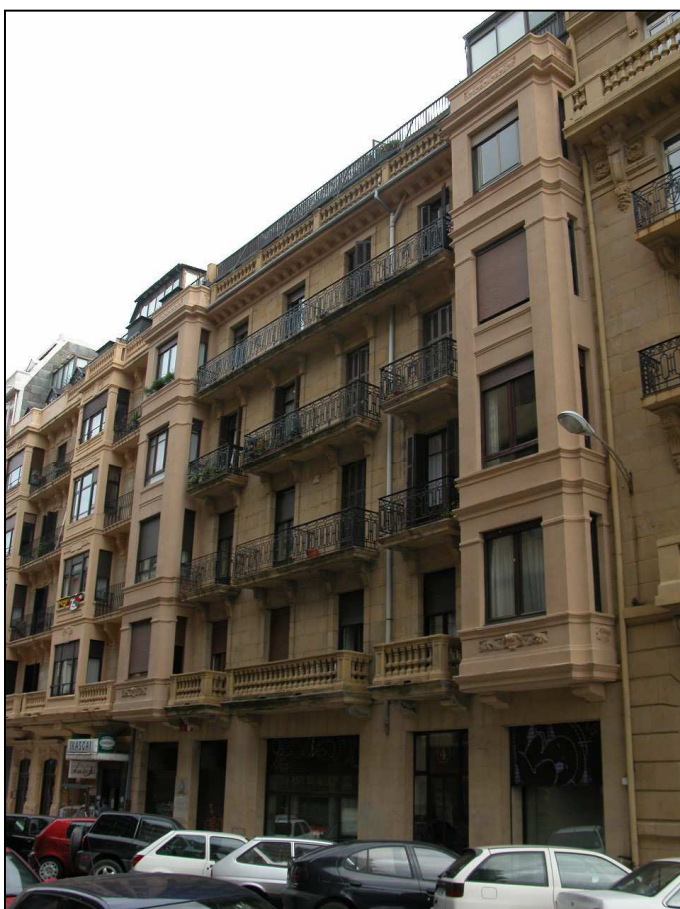
Edificio entre medianeras con planta baja y seis plantas altas de origen: Las dos últimas se definían como sucesivamente retranqueadas en el proyecto original, pero la penúltima aparece hoy amansardada. Fachada de sillería con miradores de hormigón en laterales extremos. La planta baja está actualmente chapeada de piedra arenisca.

A.- Elementos o partes exteriores excluidos de la protección: plantas 5ª y 6ª retranqueadas.

B.- Elementos o partes de la fachada permanentes: elementos de sillería.
