**EDIFICIO RESIDENCIAL
GRADO D**

ETXAIDE 14

Autor y fecha: Domingo Eceiza; 1894

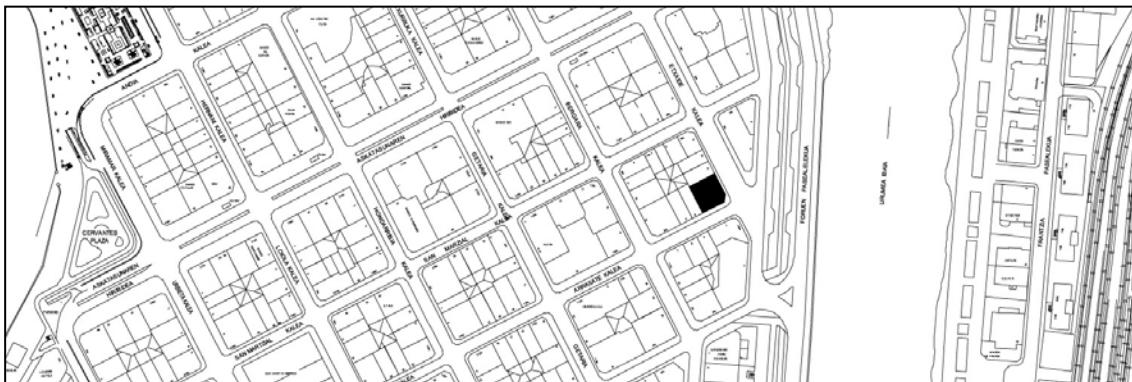
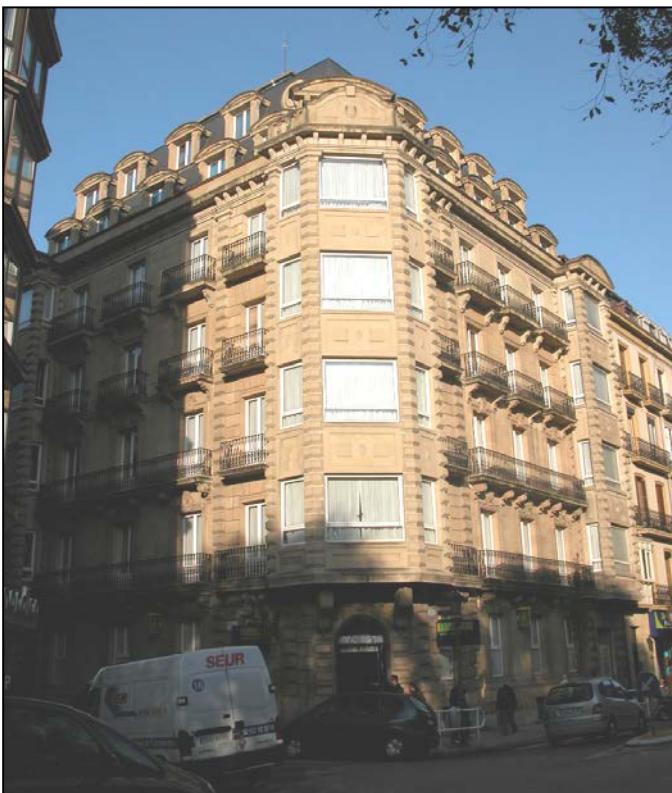
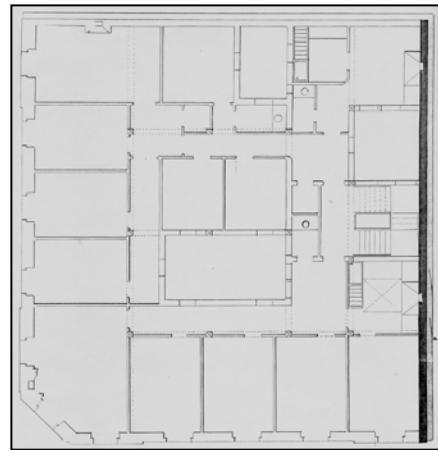
Edificio en esquina con semisótano, entresuelo, tres plantas altas de origen, más tres levantes, uno a paño de fachada y dos en mansarda. Fachada de sillería. En 1936 se añaden miradores aplacados en arenisca en chaflán y huecos laterales extremos. Edificio vaciado y rehabilitado.

A.- Elementos o partes exteriores excluidos de la protección: levantes amansardados (5^a y 6^a plantas altas); miradores.

B.- Elementos o partes de la fachada permanentes: elementos de sillería.
