**EDIFICIO RESIDENCIAL
GRADO D**

SAN MARTIN 46

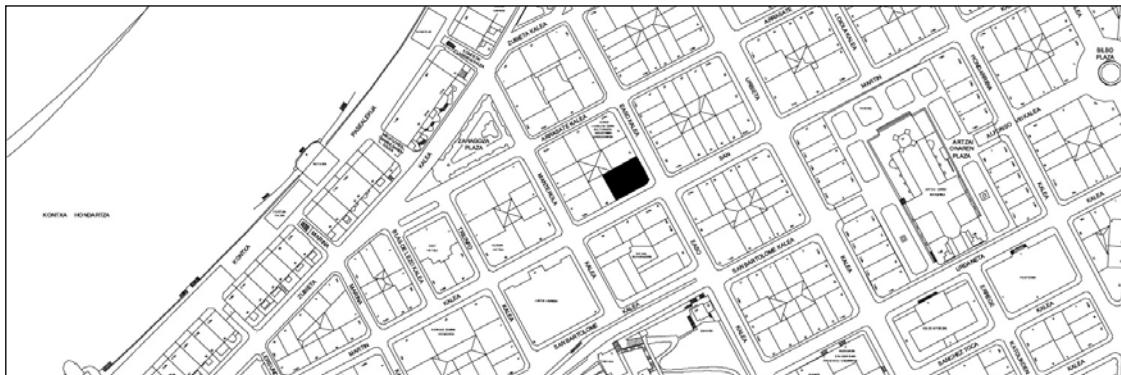
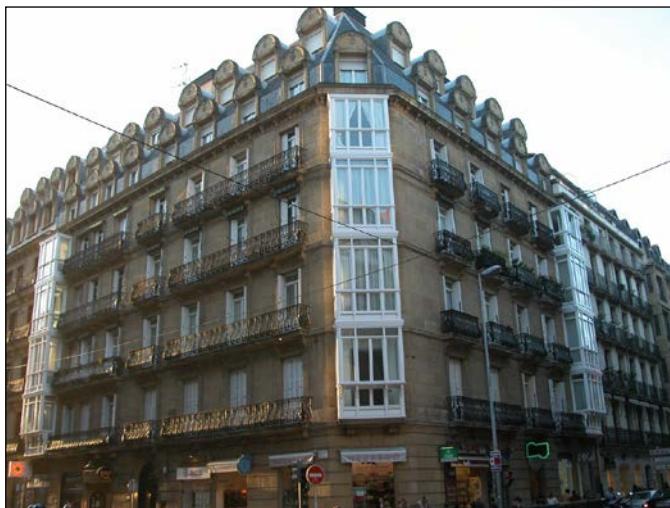
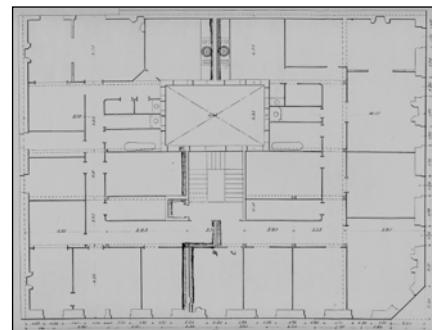
Casa de esquina vaciada y rehabilitada (antes de 1995). Consta de planta baja, cuatro plantas altas de origen y dos levantes en mansarda doble. Sus fachadas de sillería tienen valor compositivo con decoración ecléctica. Miradores de aluminio en chaflán y huecos extremos. Identidad compositiva, ornamental y de autoría con San Martín 48.

A.- Elementos o partes exteriores excluidos de la protección: levantes amansardados (5^a y 6^a plantas altas).

B.- Elementos o partes de la fachada permanentes: elementos de sillería.

* Tratamiento del mirador de conformidad con los criterios establecidos en las citadas Ordenanzas Generales.
