VILLA MARIKRUZENA
GRADO D**CALZADA VIEJA DE ATEGORRIETA, 23**

Ramón Cortázar, 1928

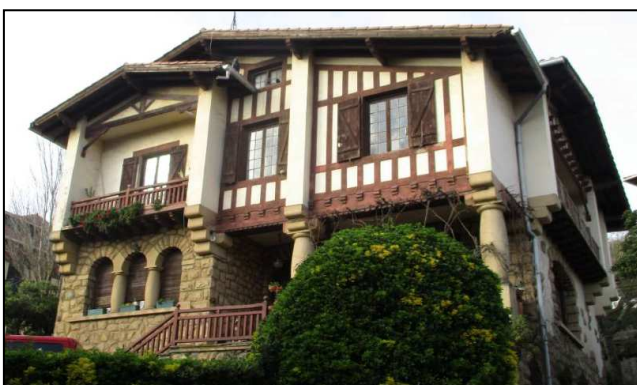
Una casa un poco tardía en la segunda fase del neovasco, al filo de los años 30 con una cierta libertad en el manejo de este estilo, como puede verse en el reparto de los entramados. En la fachada principal se aprecia el avance de muros con ménsulas, como novedad apeados sobre columnas. Columnas que, por otra parte, tienen fustes en forma de puro y proporciones singulares. En cualquier caso, la suma de elementos, a los que se añade una pequeña arquería de piedra le dan cierta animación a un volumen compacto, en donde las cubiertas se dividen también para buscar un cierto movimiento. Como en otras casas del entorno, al piso principal se accede por una escalinata, formando parte de la base de mampostería. También dispone de una primera planta y de una segunda, ocupando parcialmente el bajocubierta. Pedro Gaiztarro amplió el ángulo Noreste con el llenado de esa esquina en 1933, es decir, el macizado de la antigua terraza de la planta baja. A los dos muros volados del hastial de la fachada Este, se le añadió uno más prolongando lateralmente la cubierta de esta pieza volada.

- 1- Elementos o partes de la fachada excluidos de la protección: La configuración de los huecos en las fachadas Norte y Oeste, para la apertura de otro orden de vanos similar al existente.
- 2- Elementos o partes de la fachada permanentes: Los elementos pétreos y el entramado, la cubierta.
- 3- Restricciones de intervención particulares: Sin levantes. La apertura de buhardillas, en número y tamaño, podrá ser autorizada cuando se mantenga la proporción dominante de los dos planos de la cubierta. Las actuaciones permitidas en el artículo 21.8. de las ordenanzas generales se autorizarán en contacto con la fachada Norte de la villa.
- 4- Restituciones obligadas: No.
