**VILLA GURUTZENA  
GRADO D**

**CALZADA VIEJA DE ATEGORRIETA, 81**

**Domingo Aguirrebengoa, 1930**

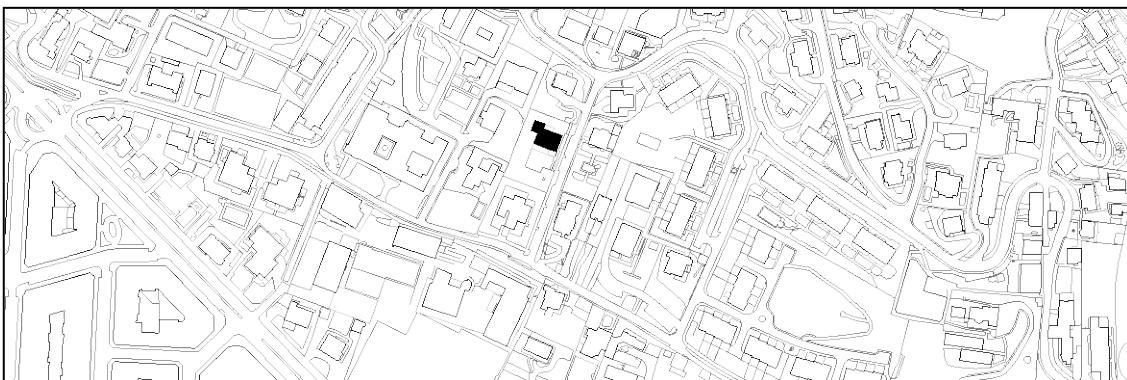
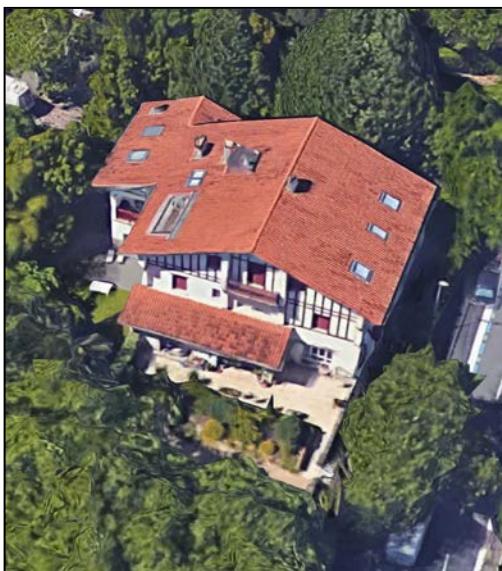
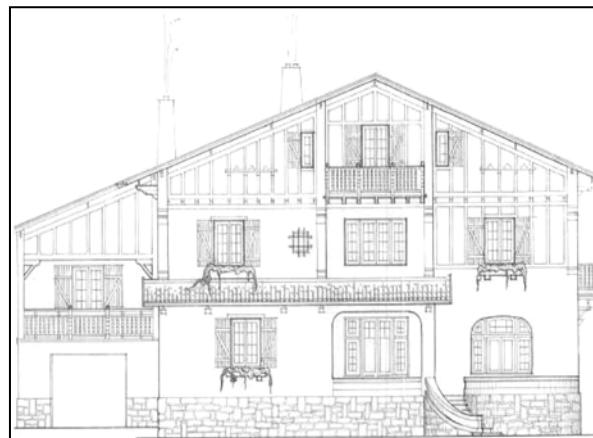
Caserón de volumen importante con cubierta a dos aguas y con una composición tipo del neovasco de la segunda fase, es decir, muros sobre ménsulas, entramados, balcones, etc. con bastante libertad, lejos del origen constructivo de dichos elementos. Consta de planta baja, primera y una segunda bajo cubierta. En la fachada se ven algunas alteraciones, como el alero realizado en hormigón en lugar de la madera que se refleja en los planos originales. La cubierta se prolonga en un cuerpo lateral retranqueado y dispone también de otro añadido en forma de porche en la fachada principal, orientada hacia la calzada vieja de Ategorrieta. Su distancia con respecto de la calle dejaba libre una cantidad de espacio en la parcela, pero posteriormente, en la parte inferior se ha edificado una nueva construcción cercana a dicha calzada.

- 1- Elementos o partes de la fachada excluidos de la protección: El alero de hormigón.
- 2- Elementos o partes de la fachada permanentes: La piedra y los entramados.
- 3- Restricciones de intervención particulares: Sin levantes.
- 4- Restituciones obligadas: No.
