**EDIFICIO RESIDENCIAL
GRADO D****GRAN VÍA 12**

**Pedro Cendoya, 1919****Descripción**

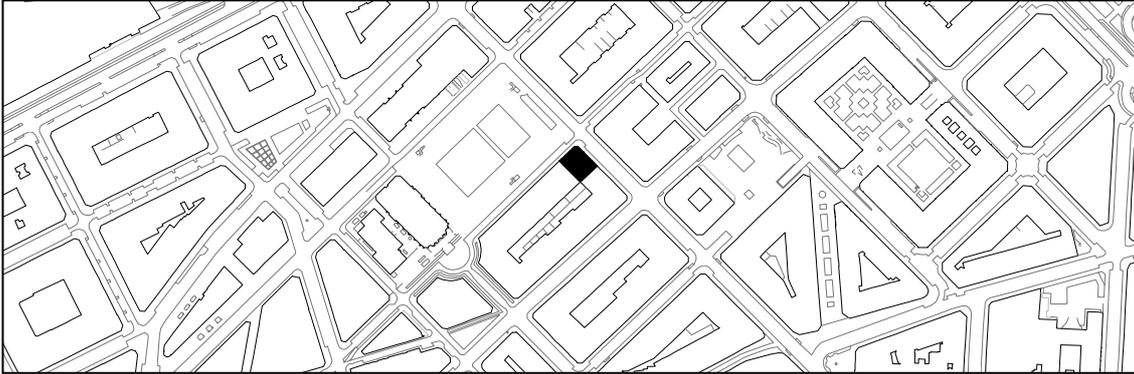
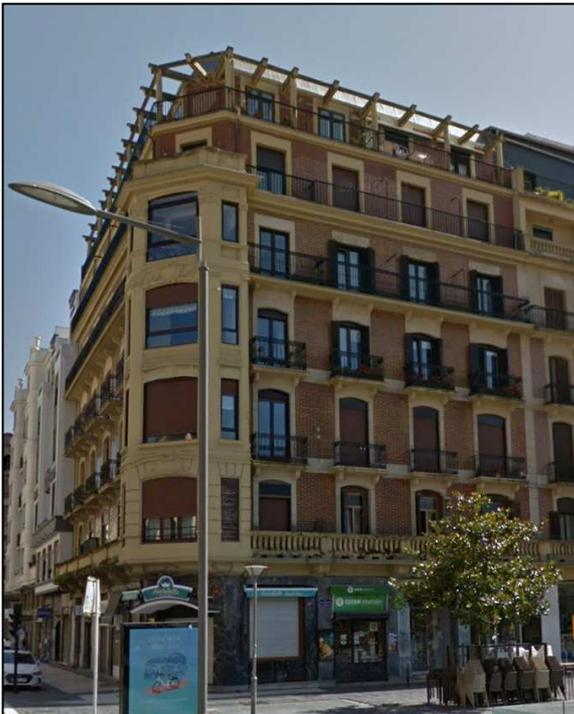
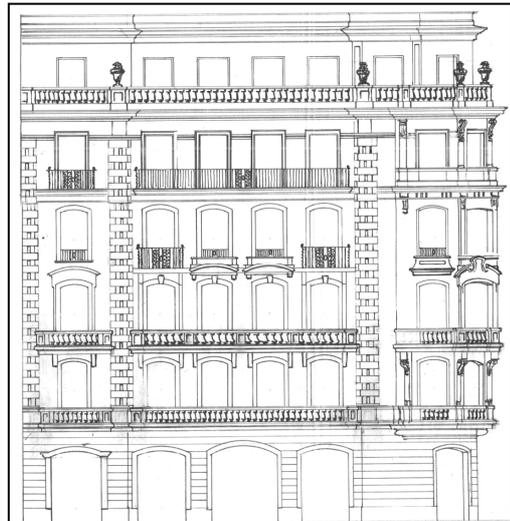
Edificio de esquina con planta baja, cinco plantas altas y un ático en retranqueo. Inicialmente contaba con cuatro plantas altas, siendo la cuarta con un balcón corrido como remate previo a la cornisa que tenía por encima. Posteriormente tuvo un levante en el mismo plano, que sin embargo no elevó el mirador de esquina. Todos los elementos de recercados en torno a los huecos, y la construcción de balcones y miradores se termina con superficies revocadas imitando a la piedra de los modelos anteriores del ensanche, buscando el parecido en las ménsulas y molduras. Esto se hace más patente en el arranque del vuelo sobre la planta baja, que por otra parte tiene un orden regular de huecos. Los paños lisos tienen revestimientos cerámicos.

- 1- Elementos o partes de la fachada excluidos de la protección: Marquesinas de planta baja.
- 2- Elementos o partes de la fachada permanentes: No.
- 3- Restricciones de intervención particulares: No.
- 4- Restituciones obligadas: No.
