VILLA MARÍA DEL CARMEN
GRADO D

INTXAURRONDO 68

Ignacio Mendizábal, 1930

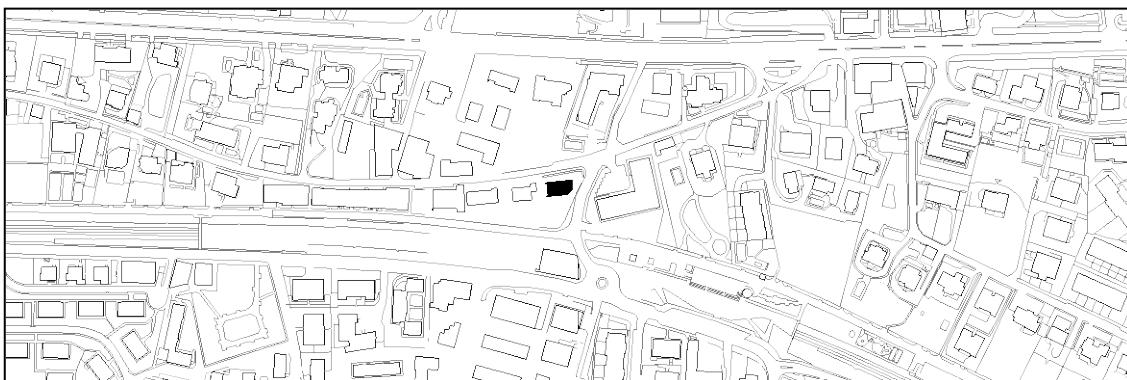
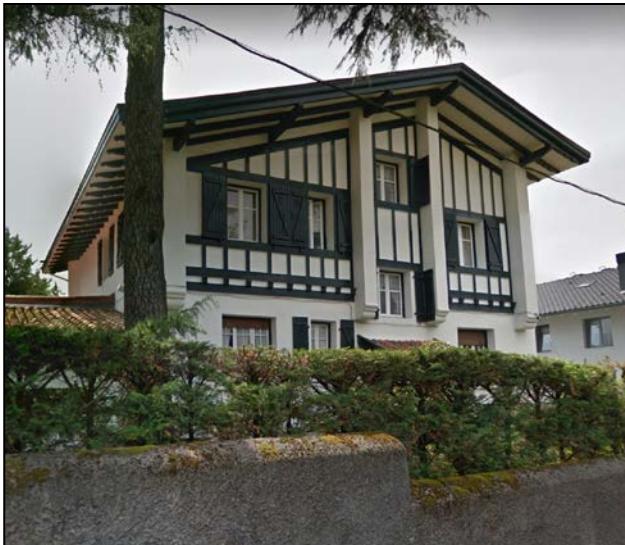
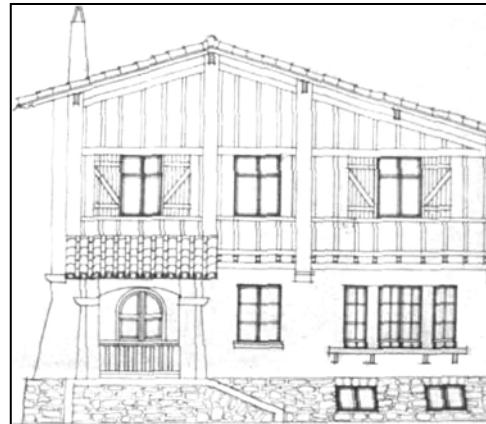
Villa en un estilo neovasco tardío con una planta compacta y cubierta a dos aguas de faldones desiguales. Consta de un semisótano terminado con mampostería, la planta baja, primera y una segunda bajo cubierta. Los detalles regionalistas comienzan en la primera planta con los dibujos de entramados y con los muros adelantados dividiendo tres partes en los hastiales: un muro coincidente con la cumbre del tejado y otro intermedio encajando un tramo para la escalera, a juzgar por la existencia de huecos desfasados en la fachada principal. Siguiendo el principio de diferenciar la pared ligera de entramado respecto de los muros, las fachadas laterales tienen una presencia más masiva.

- 1- Elementos o partes de la fachada excluidos de la protección: Cuerpo añadido en fachada lateral.
- 2- Elementos o partes de la fachada permanentes: Elementos de madera, entramados y cubierta.
- 3- Restricciones de intervención particulares: Sin levantes.
- 4- Restituciones obligadas: No.
